Utlåtande avseende en ek (träd nr 116) på fastigheten tillhörande Nysätra Villaägareförening, Nacka.

Besiktningsdag: 2017-04-10

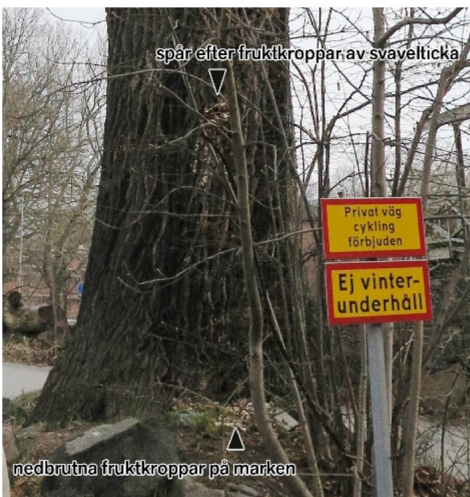
Mest iögonfallande är spår efter fruktkroppar av rötsvamp svavelticka (*Laetiporus sulphureus*) som orsakar rötskador i kärnveden.

Dessutom syns öppningar och håligheter på hela nedre stammen samt en äldre, omfattande skada på stambasen mot vägen.

Trädet från södra sidan

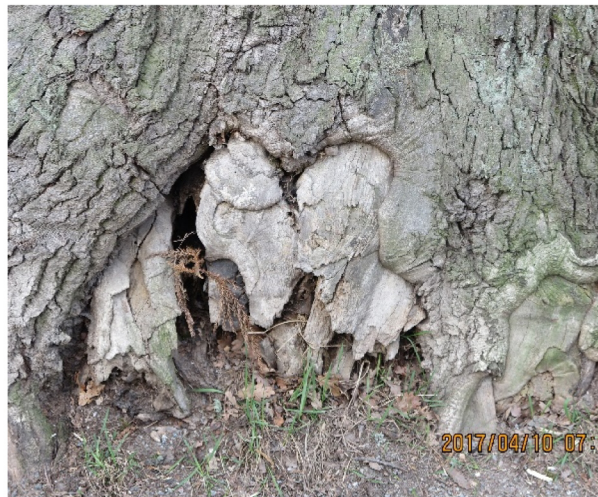
Omfattande äldre stambasskada mot vägen

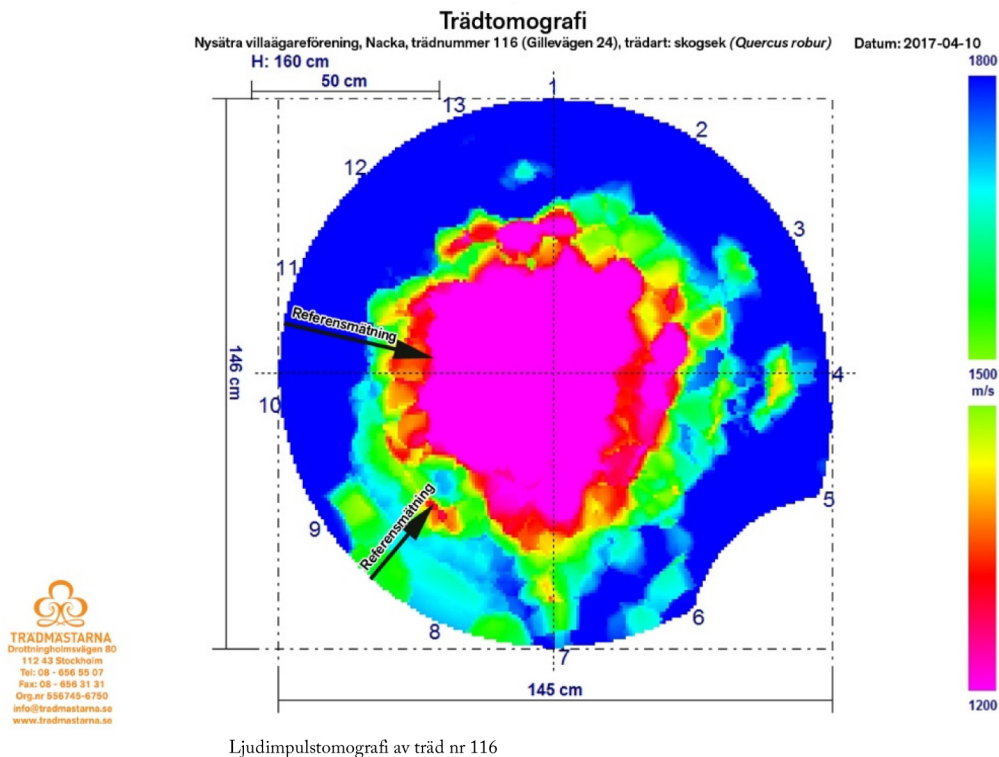
För kartläggning av rötskadan, som orsakats av svaveltickan, genomfördes en instrumentell undersökning i den höjden där fruktkropparna satte förra säsongen (svaveltickan bildar sina ettåriga fruktkroppar mellan maj till juli som sedan faller sönder till en slaskliknande vit massa). Mätningen indikerar en utbredd rötskada i stammens centrum samt försvagningar i stamområde där fruktkropparna satte (mellan sensor 6 och 9, stammen södra sida).

Blåa och gröna zoner visar stadig ved, medan gula och röda zoner tyder på rötskadad resp. nedbruten ved med nedsatt hållfasthet.

Zonen i färgen magenta i stammens mitt är helt nedbruten ved resp. en hålighet.

Den besiktigade eken verkar under första intrycket frisk och frodig, är dock mycket påverkad av stamröta, orsakat av svaveltickan (se ovan). Röttsvampen har redan brutit ner en stor del av stamveden, det finns kvar en krans med frisk ved (blåa och gröna zoner). Denna krans håller dock på att försvagas (gula öar i gröna zoner).

Med sin stora utbredda krona bedöms eken i nuläget vara ett riskträd. Det finns risk att stammen inte längre kan klara kronan vikt samt alla mekaniska krafter genom väder och vind.

Jag rekommenderar kronans beskärning i reducerande syfte om ca 40%. Dessutom bör trädets återbesiktigas och –mätas våren 2019 för att kunna följa röttskadans utveckling.
