Översiktlig kvicksilverundersökning och utredning av cisterner inom fastigheten Sicklaön 361:1 i Nacka kommun

2021-01-24

Reviderad 2021-02-17

GEOSIGMA				
Uppdragsnummer 606309	Grap nr 21023	Datum 2021-01-24	Antal sidor 16	Antal bilagor 3
Uppdragsledare Helena Thulé		Beställares referens Abdallah Azam		Beställares ref nr
Beställare ALM Equity Småa Bostad

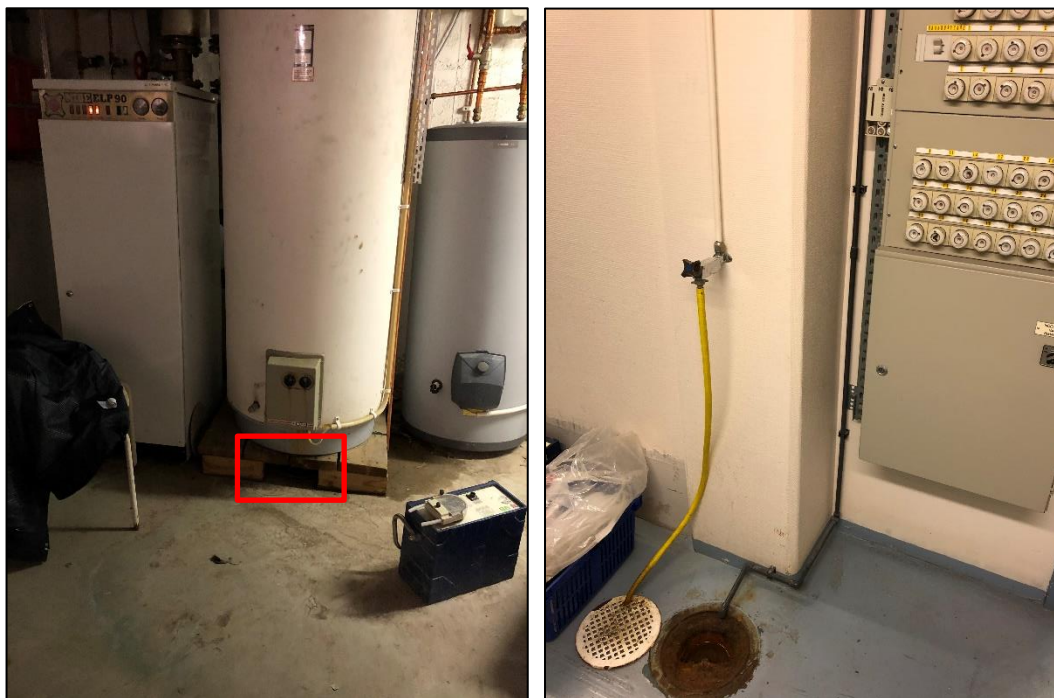
Figur 3. Provtagningspunkt "Golvbrunn under vattenvärmare" (röd ruta) t.v. och "Golvbrunn i korridor" t.h. Övriga provtagningspunkter var placerade utanför byggnaden. Vid byggnadens entré B fanns tre brunnar varav vattenprover har insamlats i två (Figur 4). Den tredje gick inte att öppna.

I fyra av fem provtagningspunkter för vatten var kvicksilverhalten lägre än laboratoriets rapporteringsgräns. I den femte punkten, Golvbrunn vid vattenvärmare, var halten 25,5 µg/l. Detta är i jämförelse med SGU:s bedömningsgrunder för grundvatten en mycket hög halt och överstiger även övriga jämförvärden för ytvatten. Avloppsvatten från fastigheten pumpas via pumpgrop upp till nivån för det kommunala avlopps nätet. I pumpbrunnen utanför uppmättes ingen förhöjd halt av kvicksilver. Detta tyder på att mycket liten halt av kvicksilver släpps från fastigheten till avlopps nätet men att läckage troligen vid något tillfälle skett från amalgamavskiljaren och förorenat golvbrunnen.

Golvbrunnen under varmvattenberedaren där utsläpp av vatten från amalgamavskiljaren skett innehåller förhöjda halter kvicksilver. Utöver det har Geosigma inte sett några tecken på att betydande läckage av kvicksilver har skett från fastigheten.

Geosigma har inom ramen för denna undersökning inte sett några tecken på att betydande läckage av kvicksilver har skett från fastigheten. Golvbrunnen under varmvattenberedaren, där utsläpp av vatten från amalgamavskiljaren har skett, bör saneras innan rivning eller renovering av bygganden. Brunn, rör och sediment i pumpbrunn som ansluter till den brunn där kvicksilver påträffats vid vattenprovtagning bör omhändertas separat vid rivning av byggnad. Denna sanering kan göras genom högtrycksspolning där slam och spolvatten samlas upp i pumpbrunnen i källaren som därefter slamsugs och transporteras till och destrueras av godkänd mottagningsanläggning.

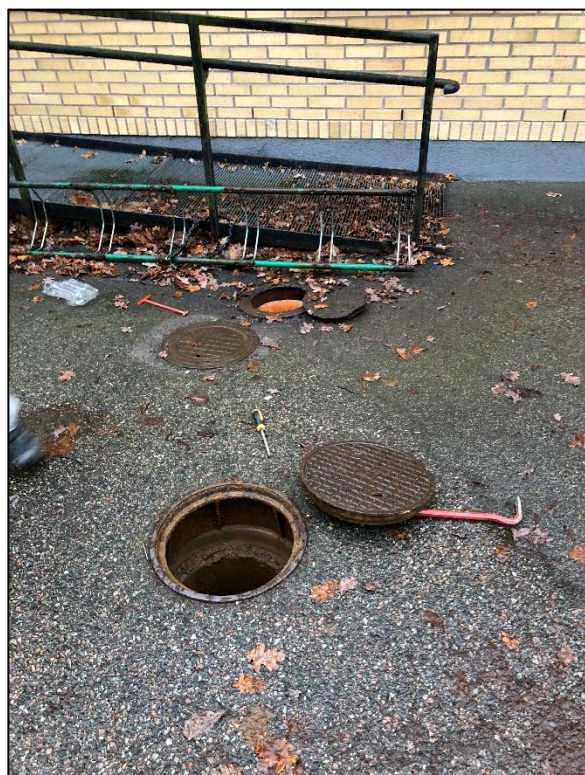
Figur 4. Provtagningspunkt "A-brunn vid entré B" närmast i bild och "Brunn 1 vid entré B" närmast cykelstället. Slamprov har tagits ur sandlås i dagvattenbrunn på parkeringsytan utanför entré B (Figur 5). Brunnen låg i anslutning till containrar som används för tandvårdsverksamhetens avfall.

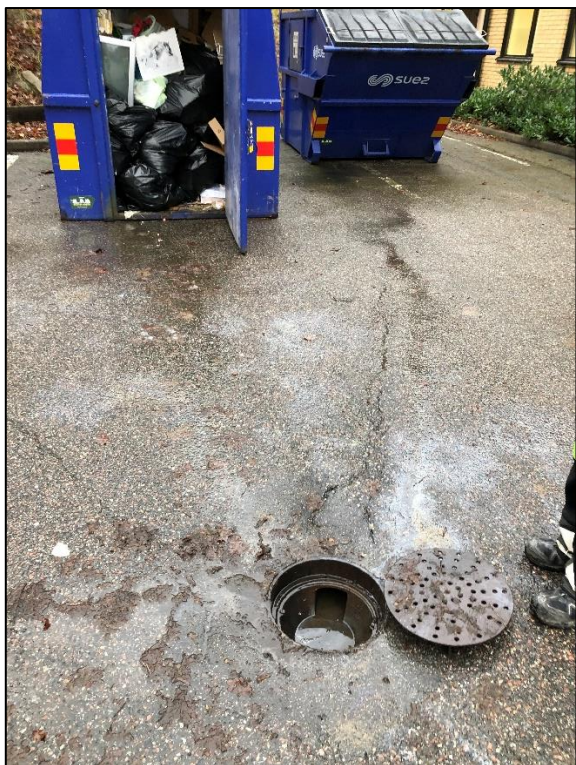
Figur 5. Provtagningspunkt "Dagvattenbrunn 1".

Uppmätt halt kvicksilver i slam var 0,0427 mg/kg torrs substans. Detta understiger Naturvårdsverkets nivåer för mindre än ringa risk (MRR) för kvicksilver i jord och har inte förorenats av verksamheten. Provtagningspunkten är placerad i en brunn på den plana parkeringsytan utanför byggnaden. Brunnen tar emot dagvatten från parkeringen men i anslutning till brunnen fanns också en container för verksamhetens avfall, därför valdes brunnen ut för provtagning.

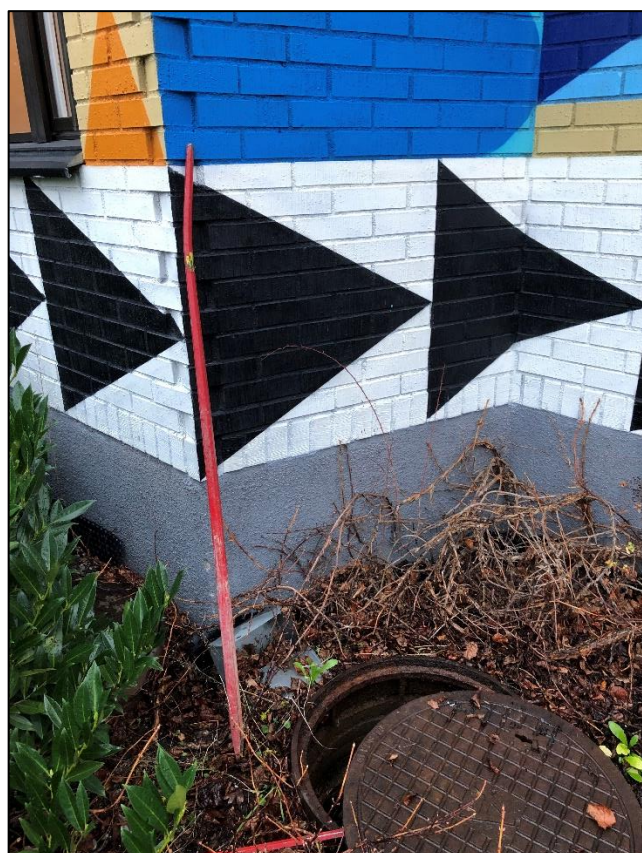
Figur 6. Provtagningspunkt "Pumpgrop".

Vattenprov har också insamlats från en pumpbrunn vid byggnadens västra kortsida (Figur 6).

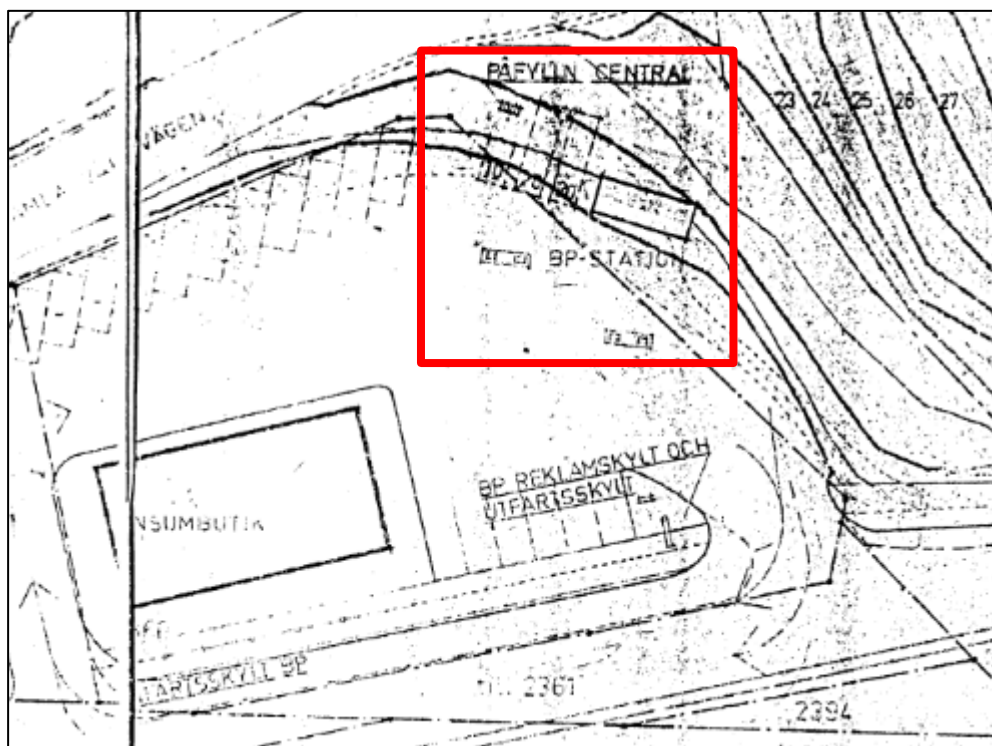
I dokument från år 1966 (Nacka kommun, 1966) finns noteringar om en tillfällig bensinstation inom fastigheten (Figur 7). Bygglov erhöles år 1966 för den provisoriska stationen. År 1971 är det noterat i ett slutbesiktningsbevis att byggnaden är riven (Nacka kommun, 1971). I en skrivelse från BP från år 1974 nämns dock att underjordiska drivmedelscisterner finns kvar och eventuellt kommer att nyttjas av nästkommande ägare (Nacka kommun, 1974).

Figur 7. Tidigare tillfällig bensinstation markerad med rött.

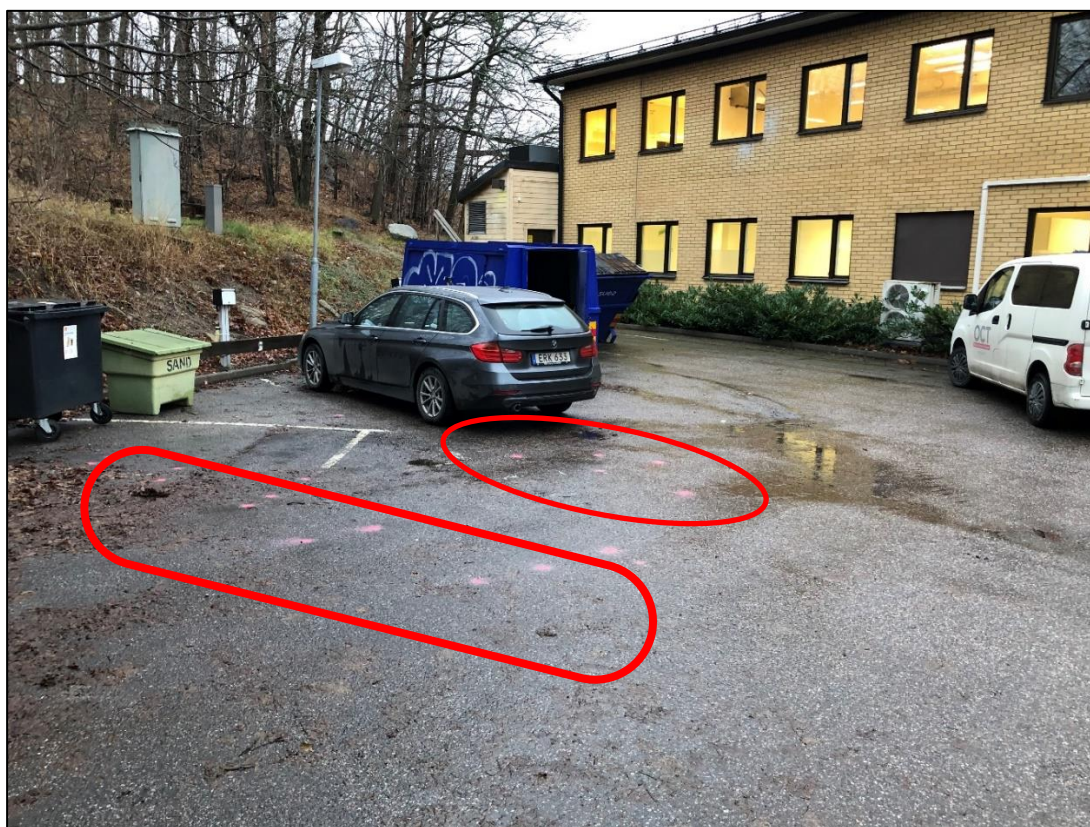
Marken har undersökts med metalldetektor som har gett utslag i parkeringens nordöstra hörn. Om det finns cisterner i marken framstår det mest troligt att den ligger på den plats som anvisas i Figur 8.

Figur 8. Markerade ytor visar var metalldetektor givit utslag.

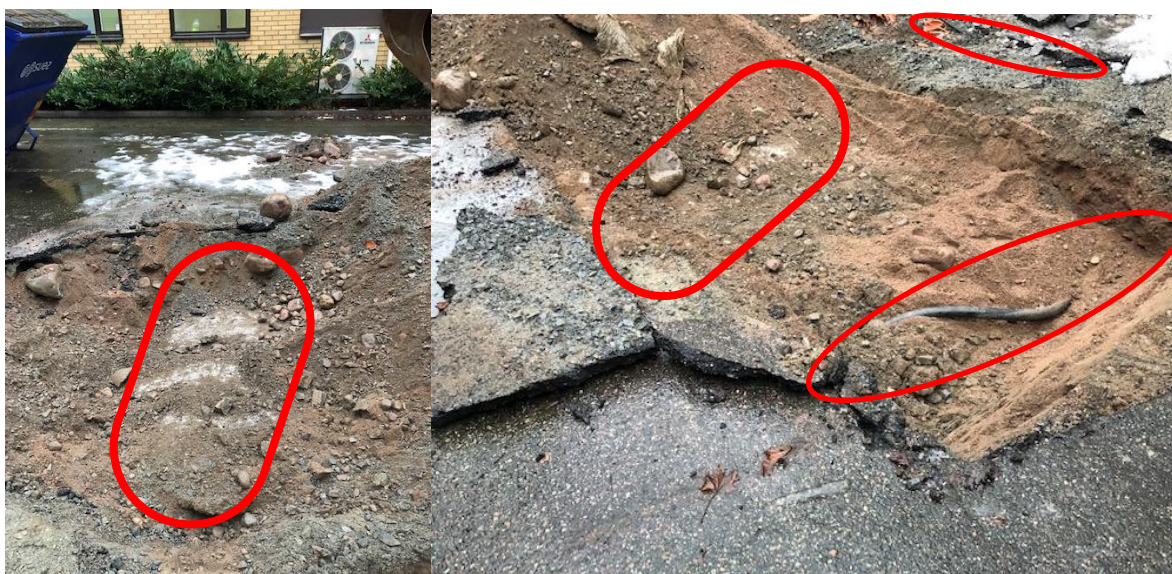
Utifrån arkivundersökning och metalldetektorundersökning genomfördes provgropsgrävning 2021-01-22 på den plats längs parkeringens kortsida inom fastighetens nordöstra hörn där eventuella cisterner bedömdes kunna förekomma. Ingen cistern påträffades vid schaktningen. Däremot noterades en stor mängd ledningar, betongkylvert och gamla brunnar kvarvarande i marken vilket begränsade schaktningen. Ingen provgrop kunde grävas djupare än 1 meter på grund av ledningar och gamla konstruktioner i mark, se Figur 9.

Figur 9. Schaktgrop 1, t.v. betongkonstruktion/-kylvert och t.h. el- och teleledning samt betongkonstruktion.

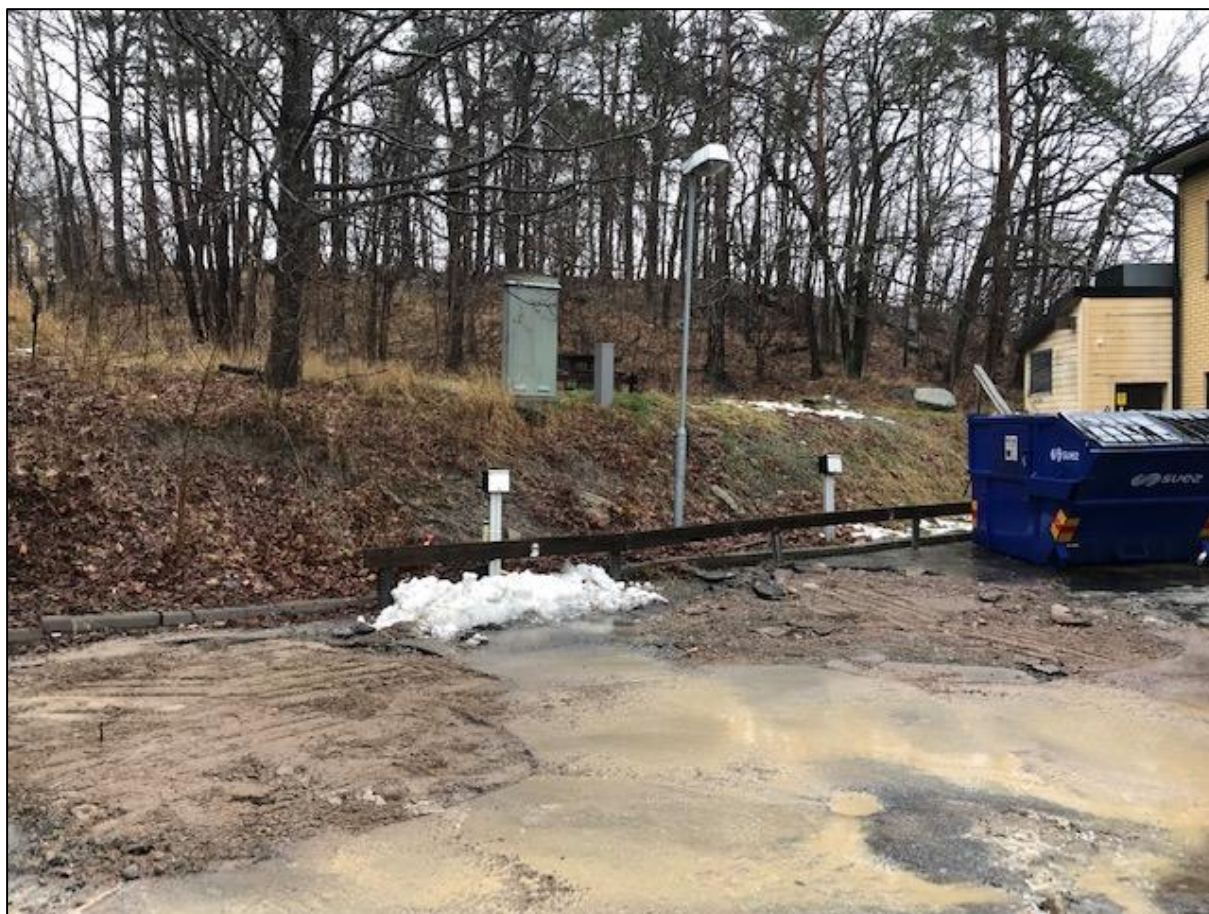
Två provgropar utfördes inom parkeringsytans östra del, där det enligt ledningskartor och kabelsökare skulle vara fritt från ledningar. Inom gräsytan ovanför slänten i fastighetens östra hörn, se Figur 10, var det inte möjligt att utföra provgropar på grund av risk för att skada lövverk på träd och flera tele, vatten- och avloppsledningar inom ytan.

Figur 10. Igenlagda provgropar inom parkeringsytan. Uppe på höjden var provtagning ej möjlig på grund av risk för att skada träd och befintliga ledningar.

Efter arkivgenomgång, metalledetektorundersökning och schaktning har inga underjordiska cisterner påträffats men schaktningen försvårades på grund av ledningar och gamla konstruktioner i marken. Geosigma gör bedömningen att det är liten sannolikhet att det fortfarande finns underjordiska cisterner kvar från tidigare tillfällig drivmedelsstation.

Eftersom schaktning inte skett på hela fastigheten kan det inte uteslutas att det skulle kunna finnas cisterner någonstans. Om drivmedelscisterner påträffas vid framtida schaktningsarbeten ska anmälan till kommunens tillsynsmyndighet göras.
