BERGTEKNIK – NACKA STRAND DP6

Uppdrag: 340306 Markundersökning Nacka Strand DP6
Titel på rapport: Bergteknik – Nacka Strand DP6
Status: Slutrapport
Datum: 2024-06-07

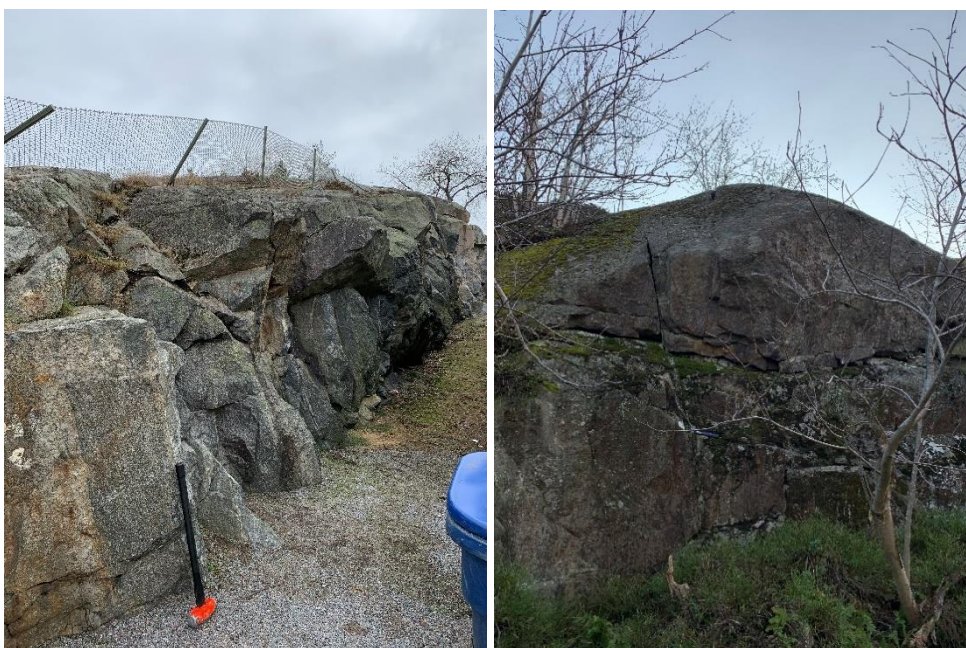
Bergmassan är generellt storblockig (blockstorlek 0,6 – 2 m) till mycket storblockig (blockstorlek >2 m) (Figur 6). Bergkvaliteten är bra till mycket bra vid ytan, med ett uppskattat Q-bas på cirka 40. Karterade sprickor har generellt en varierande uthållighet på cirka på 3 – 6 m. Insamlad sprickdata är något begränsad och kartering från enbart berg i dagen kan ge en skev bild av förekommande sprickgrupper, med en överrepresentation av subvertikala och subhorisontella sprickplan, vilket syns i Figur 7. Totalt identifierades 3 sprickgrupper som redovisas i ett poldensitetsdiagram (Figur 7). Merparten av sprickorna i området är subvertikala och stryker i sydlig riktning för sprickgrupp 1 och östlig riktning för sprickgrupp 2 (Tabell 1). Den tredje sprickgruppen är flackare och stryker i västlig riktning. Det gick inte att fastställa någon entydig foliationsriktning men kan erfarenhetsmässigt antas vara brant.

Figur 6: Till vänster: schaktad bergskärning vid Jakobdalsvägen, blockig till storblockig. Till höger: Naturlig bergskärning, mycket storblockig, sett från gångvägen i riktning mot söder.

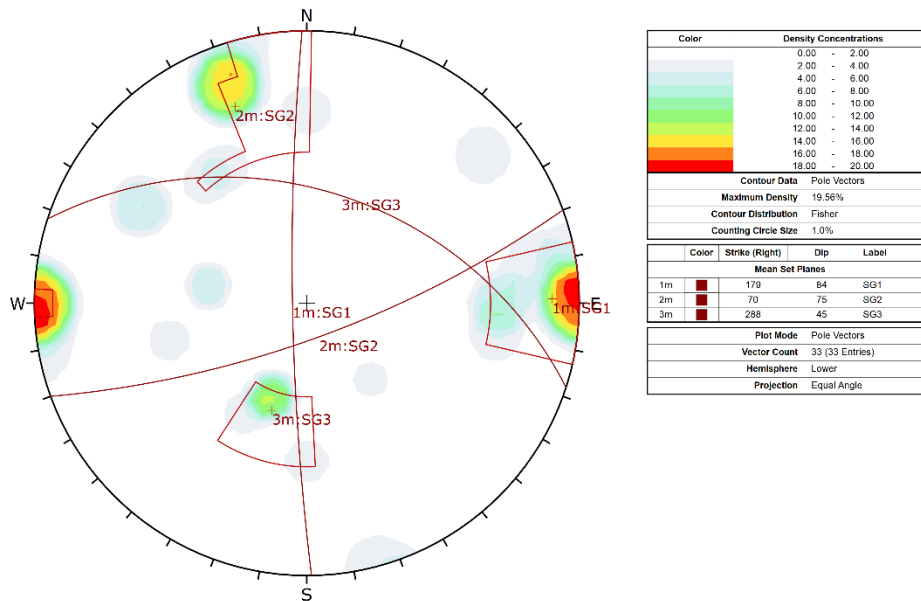
Figur 7: Stereografisk projektion av karterade sprickor och tolkade sprickgrupper (SG1 – SG3). Sprickgrupp 1 och 2 är branta och stryker åt söder respektive öster. Sprickgrupp 3 är flackare och stryker åt väster.

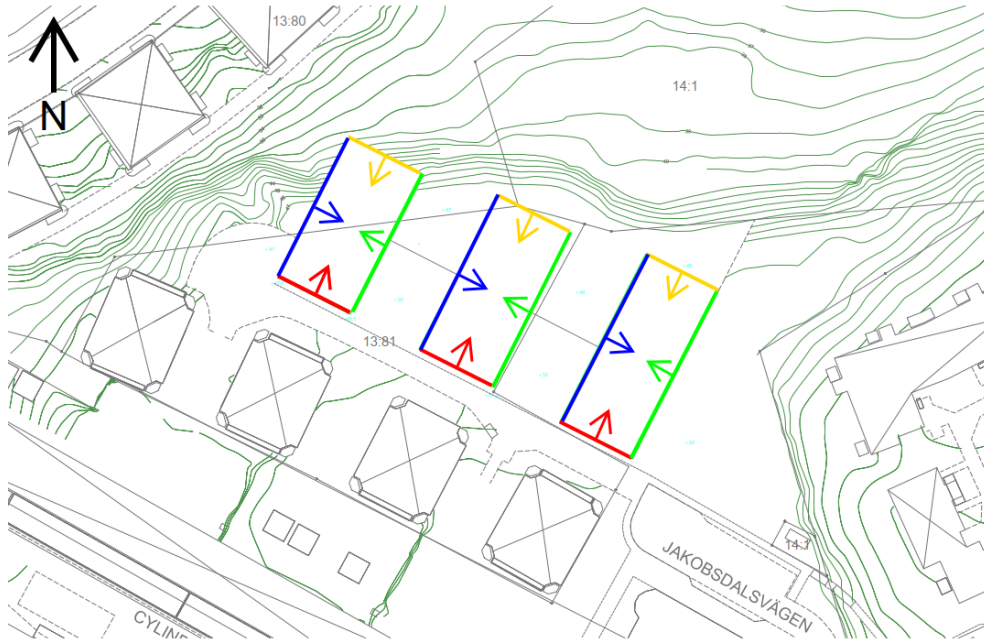
Figur 8: Principskiss i plan över planerade byggnader. Framtida bergslänter är markerade med färgerna röd, grön, blå och gul. Pilarna visar slänternas teoretiska stupningsriktning.

Teoretiska slänter	Brottmekanism	Släntlutning 5:1	Släntlutning 10:1
Röd slänt (Strykning = 295)	Plant brott	9 %	9 %
	Kilbrott	22,5 %	30 %
	Överstjälpling	9 %	9 %
Gul slänt (Strykning = 115)	Plant brott	0 %	0 %
	Kilbrott	23 %	32 %
	Överstjälpling	0 %	0 %
Grön slänt (Strykning = 210)	Plant brott	9 %	9 %
	Kilbrott	23,5 %	27 %
	Överstjälpling	6 %	6 %
Blå slänt (Strykning = 030)	Plant brott	15 %	15 %
	Kilbrott	34 %	45 %

Släntlutningarna 5:1 och 10:1 har analyserats i programmet Dips. Resultatet visar att en flackare 5:1 lutningen har likvärdig eller lägre sannolikhet för de olika brottmekanismerna jämfört med 10:1 (Tabell 2). Slänter som stupar i sydöstlig riktning (blåa) har högst sannolikhet för de olika brottmekanismerna.

En lutning på 5:1 rekommenderas för samtliga bergslänter. Om det finns utrymme är det även möjligt att ha en flackare lutning på slänten vilket ytterligare ökar stabiliteten. En brantare 10:1 lutning är möjlig om utrymmesbrist kräver det. Det kan dock innebära att en större mängd förstärkning blir nödvändig. Eftersom alla förutsättningar inte är kända ännu kan frågan fortsatt utredas i samband med detaljprojekteringen.

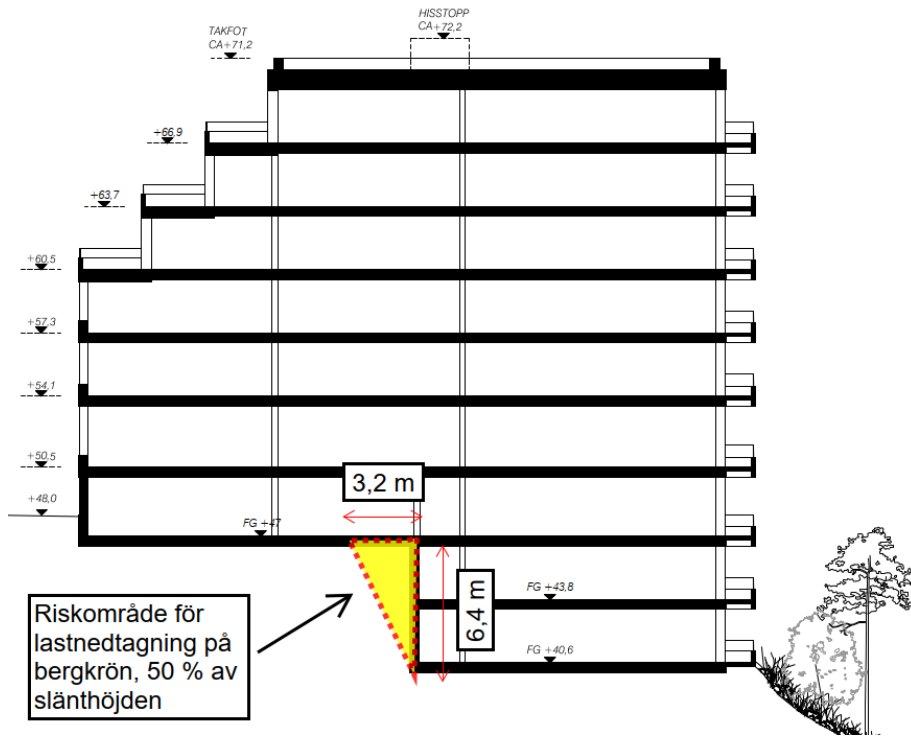
Enligt skiss över planerad byggnation för hus C (Figur 9) planeras grundläggning av byggnaden i två nivåer (FG +47,0 och FG +40,6), vilket skapar en slänt cirka 6,4 m hög. Risker kopplat till denna utformning är bland annat att det vid bergschaktarbeten kan vara svårt att skapa den teoretiska bergkonturen. Så kallad bakåtbrytning kan orsaka utfall i bergmassan så att bergskränet hamnar bakom teoretiskt läge. Vidare innebär utformningen att bergskränet utsätts för grundläggningslaster som kan överstiga bärigheten och orsaka stabilitetsproblem. Som regel bör lastnedtagning inte göras inom ett avstånd som motsvarar cirka 50 % av släntens höjd. Det vill säga om slänten är cirka 6,4 m hög bör grundläggningslaster undvikas inom 3,2 m från bergskränet. Den teoretiska bergkonturen motsvarar de som bildas vid nordöstligt stupande slänter (röda). Ett alternativ för att minska risken för bakåtbrytning samt bevara släntrönen är att installera förförstärkning. Risken förekommer även för hus B och A (Figur 11 och Figur 10) men i det fallet har berghyllan lägre höjd (cirka 1,5 respektive 2,3 m). Den teoretiska bergkonturen motsvarar slänter som bildas vid sydvästligt stupande slänter (gula). Om lastnedtagning förväntas göras inom ungefärligt riskområde enligt Figur 9 - Figur 11 rekommenderas att en bergmekanisk utvärdering görs.

Figur 9: Riskområde för lastnedtagning på bergskrän för hus C, markerat i gult.

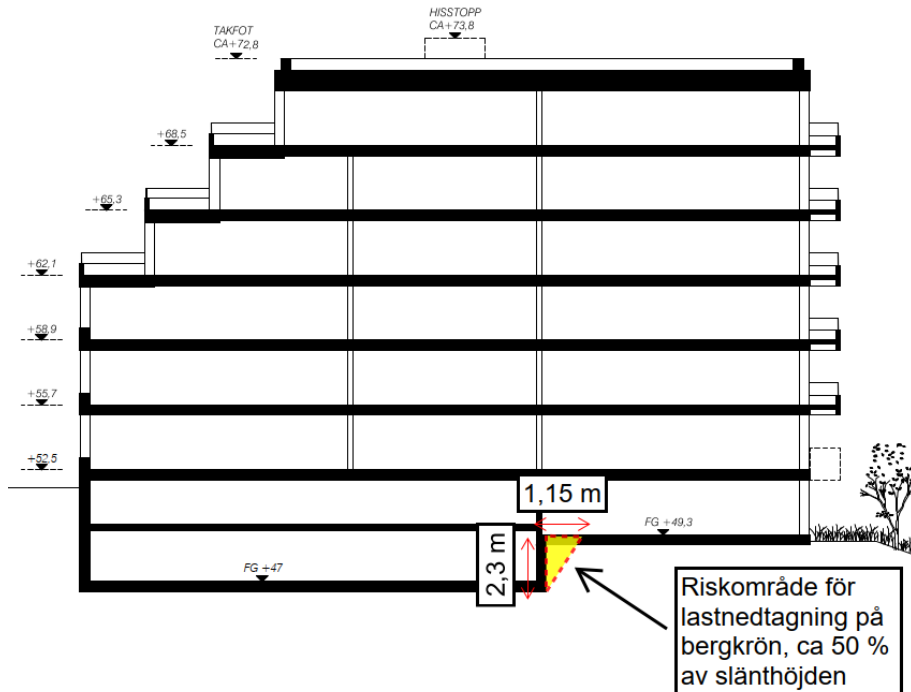
Figur 10: Riskområde för lastnedtagning på bergskrän för hus B, markerat i gult.

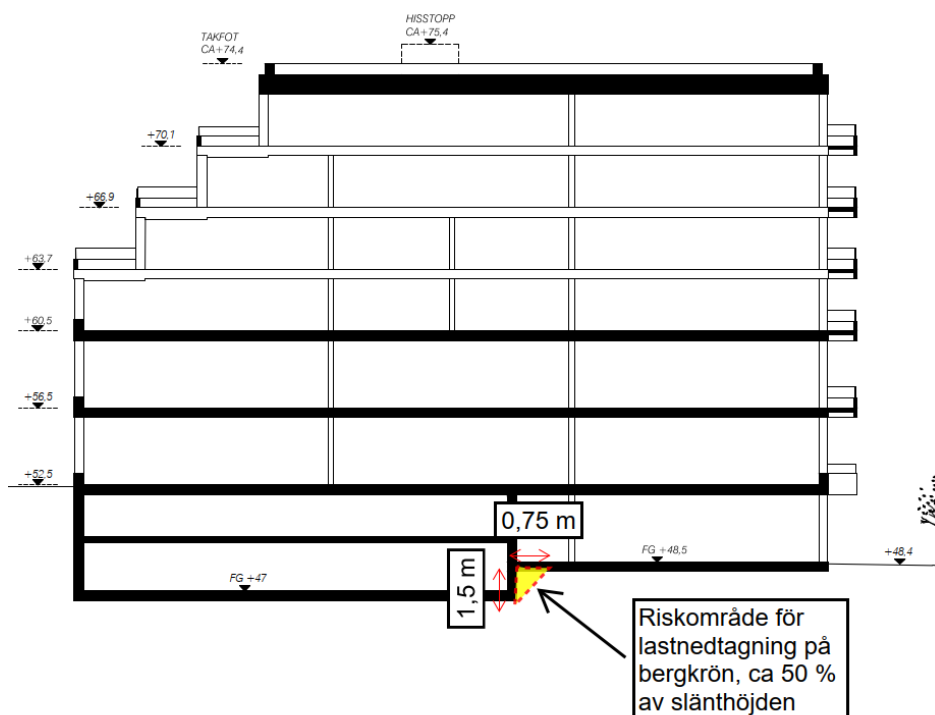
Figur 11: Riskområde för lastnedtagning på bergskrön för hus A, markerat i gult.

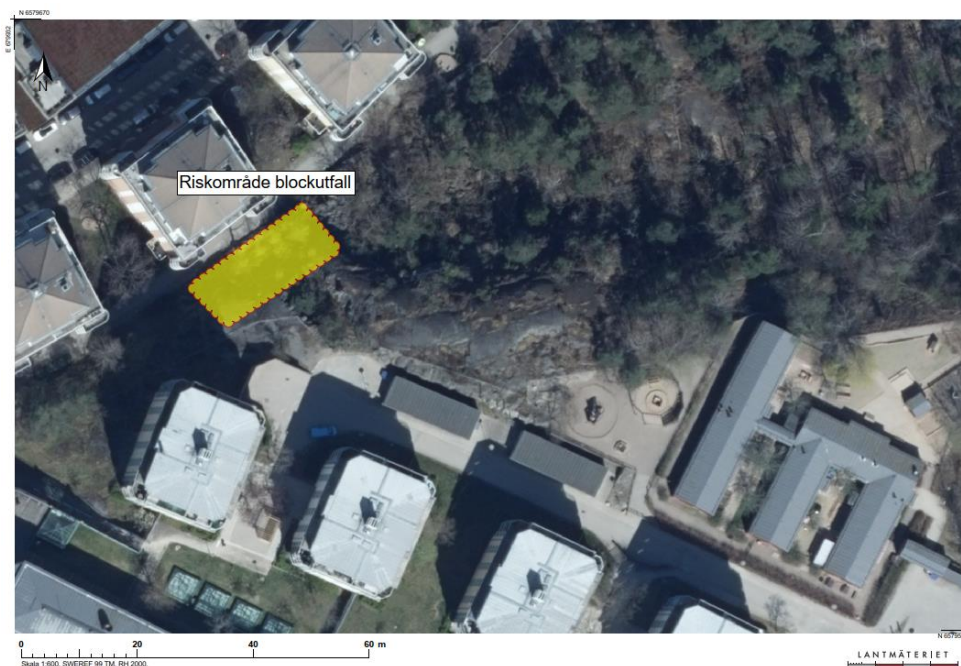
En förenklad riskbedömning med avseende på blocknedfall och bergras enligt Statens geotekniska instituts riktlinjer (SGI) har utförts. Identifierat riskområde för blockutfall redovisas i form av en översiktskarta i Figur 14 och bilder i Figur 15 och Figur 16. Bergslänten är naturlig förutom nedersta delen (cirka 1 m) som är schaktad. En del lösa block syns vid foten av slänten (Figur 16), dessa kan vara från utfall i slänten eller lämnats kvar från tidigare schaktarbeten i området. Sly som växer i slänten kan ha negativ inverkan på stabiliteten genom rotsprängning som utvidgar sprickor och lossgör block. Slänten bedöms dock som långsiktigt stabil utan åtgärder. Orsaken till att det bedöms som ett riskområde är att ett riskobjekt i form av bostadshuset befinner sig inom ett teoretiskt utfallsområde för slänten (cirka 30 grader från horisontalplanet). Planerade byggnationer inom ramen för denna undersökning ligger utanför det bedömda riskområdet och innebär ingen förvärring av risken. Övriga närliggande slänter utgör ingen risk då det inte förekommer riskobjekt inom teoretiskt utfallsområde.

Figur 14: Riskområde för bergutfall. Karta från Lantmäteriet.

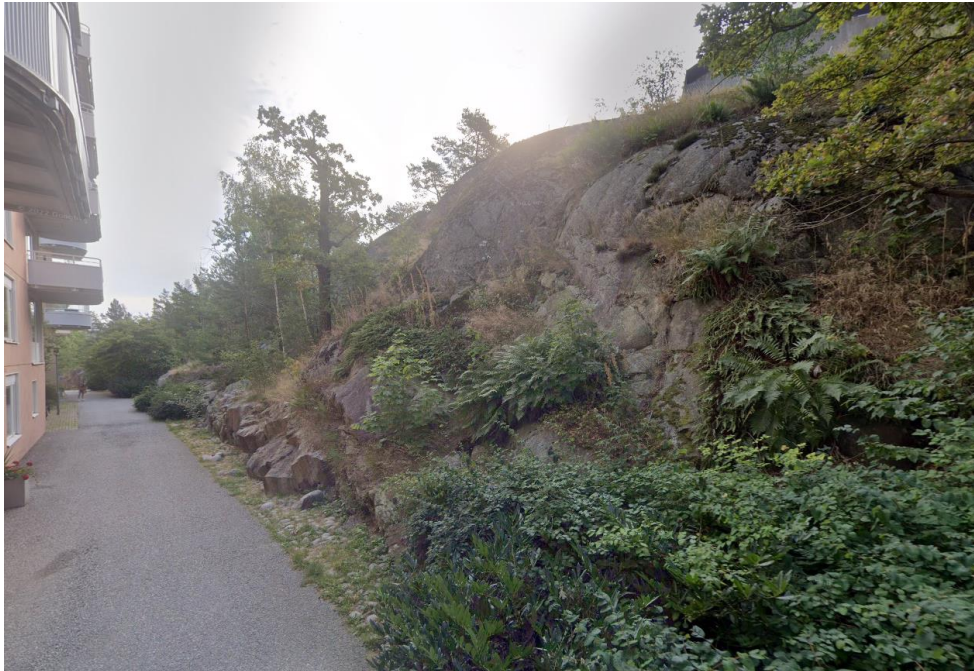
Figur 15: Riskområde för blockutfall. Bild tagen från Google Maps.

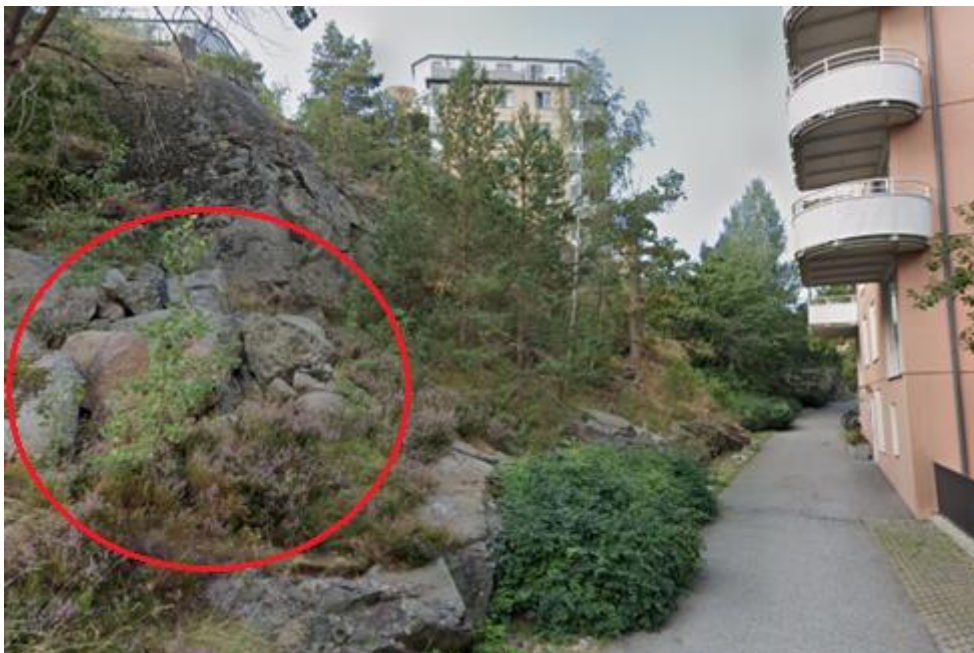
Figur 16: Riskområde för blockutfall. Bild tagen från Google Maps. Lösa block (röd cirkel) som eventuellt kan ha lossnats och ansamlats vid släntens fot.
