Sydvästra Plania

Kompletterande miljötekniska markundersökningar

Resultatrapport

Planiavägen 30, Nacka

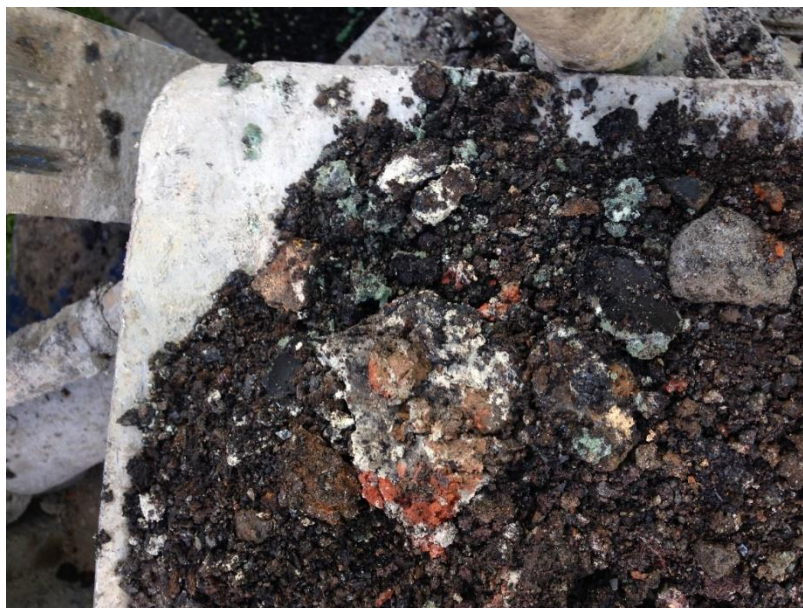
I nästintill samtliga provtagningspunkter påträffades bygg- och industriavfall i fyllnadsmaterialet. Typiska rester som påträffades var tegel, plåt, asfalt, betong och förbränt material (svarta fragment). Övriga fältobservationer var kabelrester i BH28 mellan 3,0-3,5 m.u.my., misstänkt asbestmaterial i GV16 Ö vid 1,3 m.u.my. och grönt material i BH24 mellan 0,5-2,0 m.u.my. (se Figur 5).

Figur 5. Fyllnadsmaterial i BH24 med inslag av byggavfall och grönt material mellan 0,5-2,0 m.u.my.

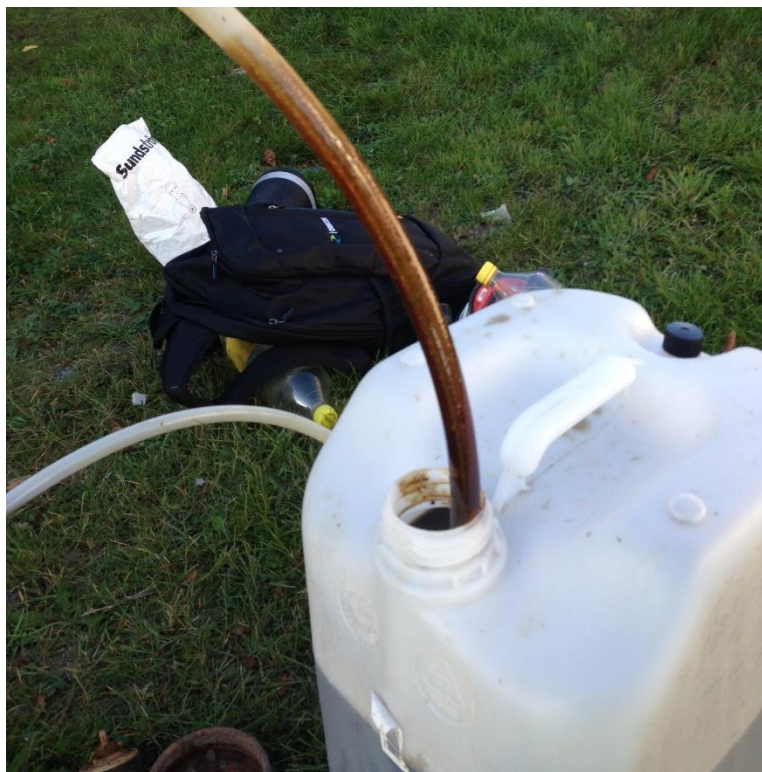
I samband med grundvattenprovtagningarna observerades kraftig petroleumförorening i rören invid Järlaleden. Stark petroleumukt, oljefilm och svart färg observerades i GV02 Ö, GV02 U, GV16C (Ö), GV17C (U) och GV21 (Ö) (se exempel i Figur 6). Vattnet i dessa rör liknade frifasprodukt, framförallt vid rens- och omsättningspumpning efter att rören hade stått orörda en längre tid. Kraftig petroleumpåverkan observerades även i GV08B Ö, GV08 U, GV10 U, GV11 U och GV18 U. Stark petroleumukt och oljefilm noterades i dessa rör, men däremot inte svart färg.

Figur 6. Provtagningsslangen som är upptagen från grundvattenrör GV02 U.
