Sicklaön 369:39, Nacka strand, Nacka kommun

Detaljplan Södra Nacka strand, delplan 4

Utrednings PM Bergteknik – Markförhållanden och exploatering

2026-04-10

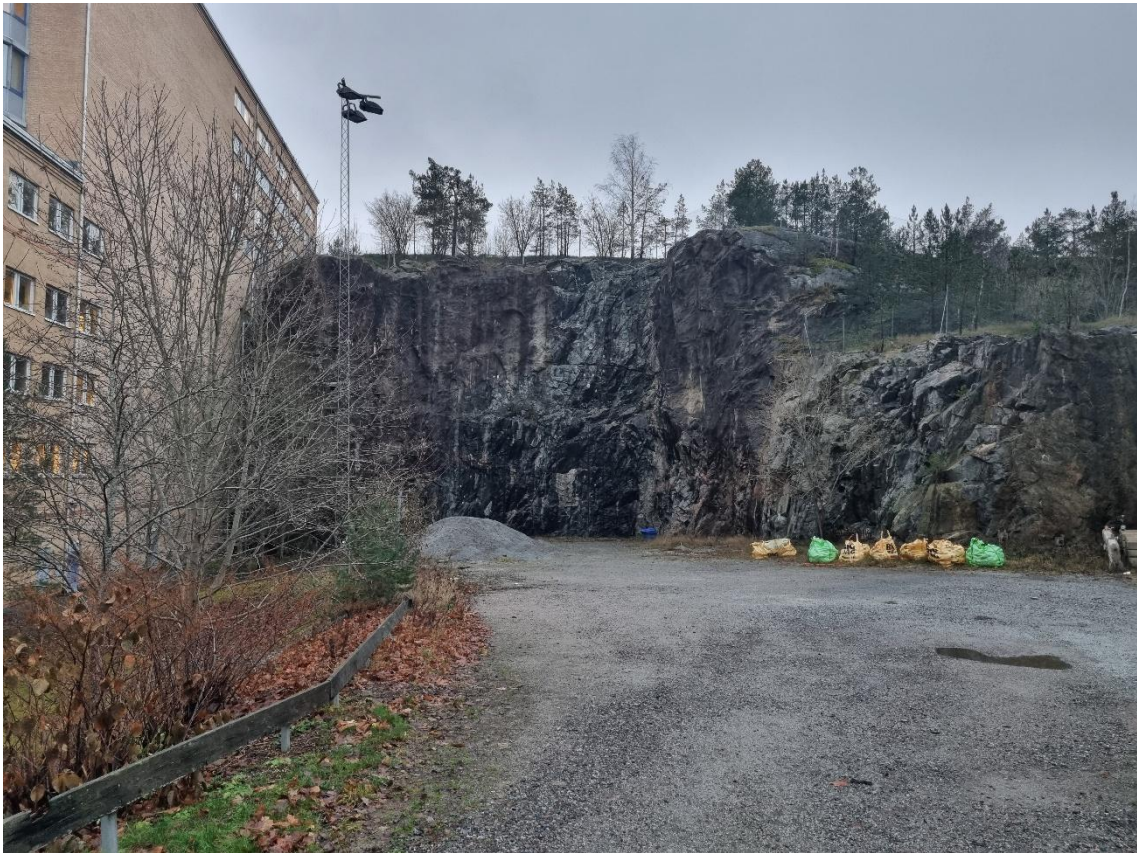
I nordöstra hörnet och i en smal zon utmed gränsen mot grannfastigheten Sicklaön 369:37 ligger marknivån kring +31 till +32. Nivåskillnaden tas upp av en sprängd vertikal ca 20 m hög bergskärning, se Figur 2, som avtar i höjd mot väster.

Figur 2. Bergskärning ca 20 m hög i fastighetens sydöstra del. Framför skärningen ligger nordöstra platån på ca+35. Foto taget 2025-12-09.

Den höga skärningen i söder är selektivt förstärkt och säkrad med bergbultar och sprutbetong. Delar av sprutbetongen har rasat ned men i övrigt bedöms skärningen (fortfarande) vara i gott skick. Någon akut risk för sten- eller blocknedfall föreligger inte utifrån okulär besiktning.

En skyddszon mellan skärningarna och planerade byggnader/garage nedanför erfordras för att kunna hantera framtida sten- och blocknedfall, och därmed sammanhängande risken för skador, och bör läggas i på planen.

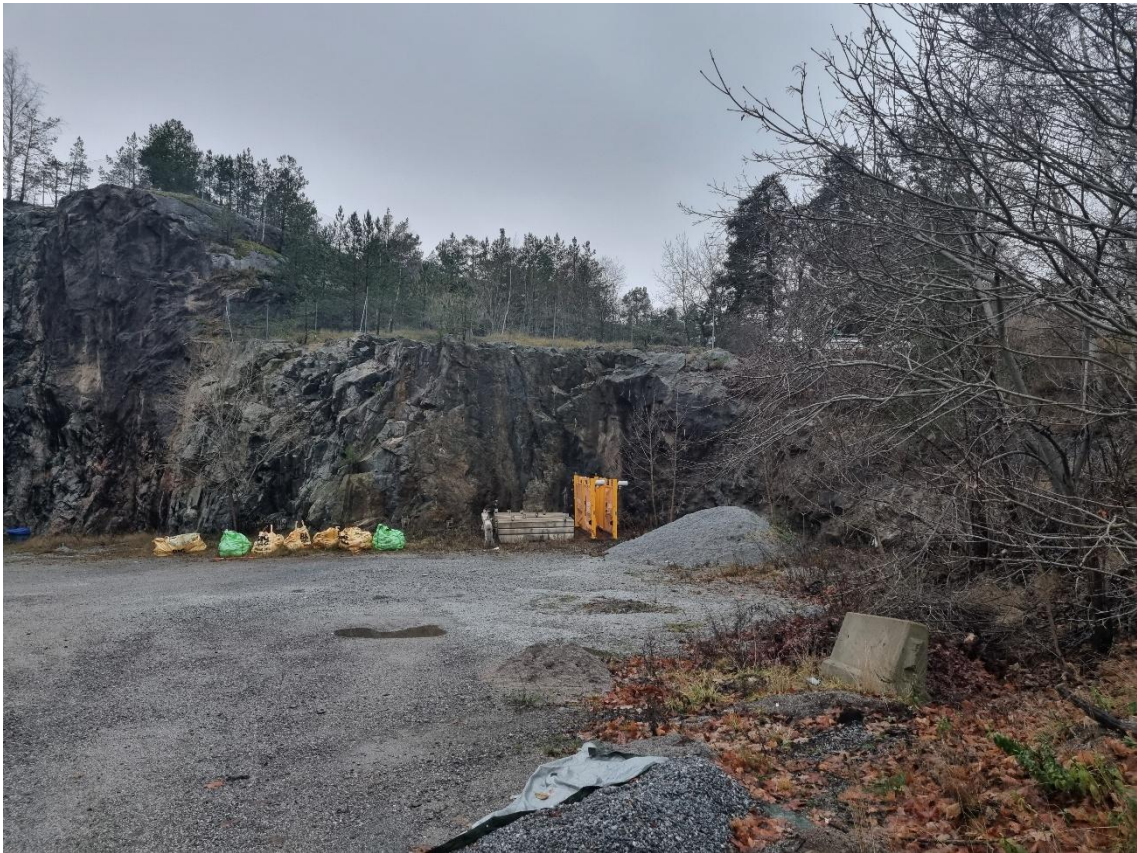
Fastighetens västra del består till stor del av en naturlig platå på nivå ca +42-+43, skild från den nordöstra platån av en sprängd skärning med en höjd på ca 6-7 m, se Figur 3.

Figur 3. Den västra platån och skärningen mot den nordöstra platån. Foto taget 2025-12-09.

Den lägre skärningen mot västraplatån är i princip oförstärkt men även den är i relativt gott skick och utan akut risk för sten- eller blocknedfall.

Den låga skärningen vid västra platån, Figur 3, kan skonsamt och försiktigt strossas för anpassning och flyttning i plan till den planerade exploateringen.

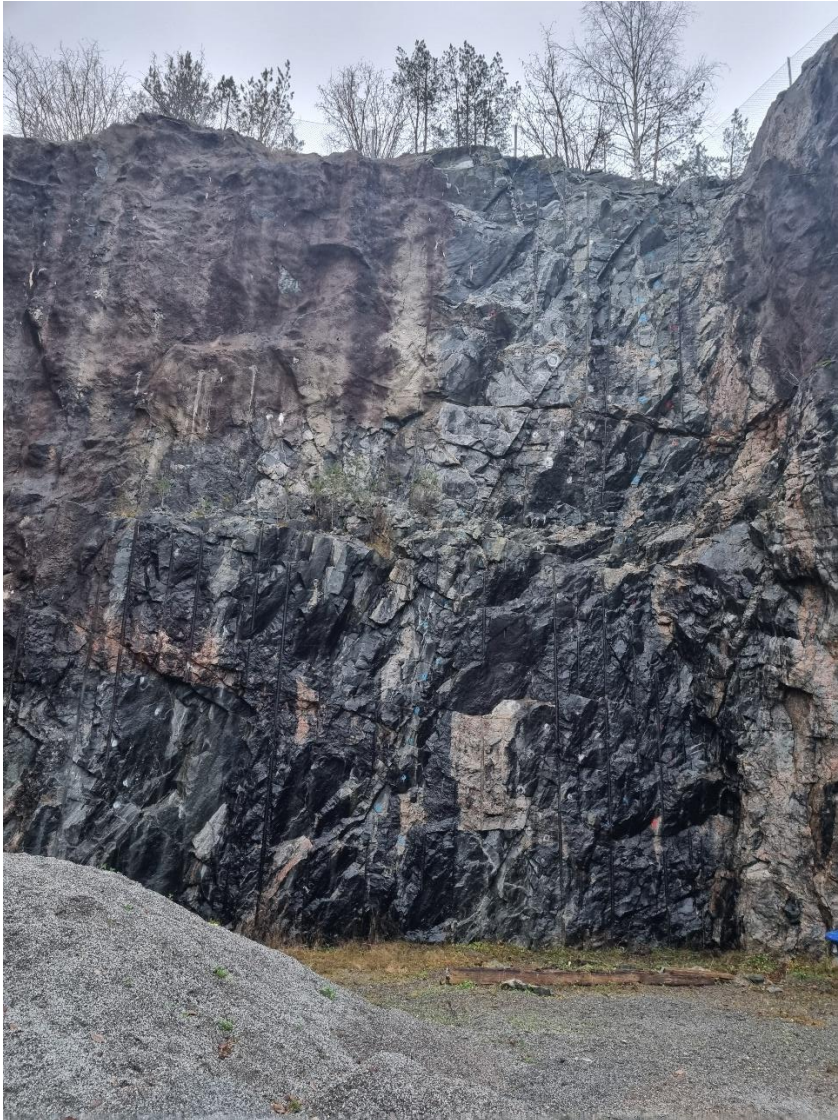
Sprick- och glidplan är gynnsamt orienterade, ca 90° mot det kritiska glidplanet för exploateringen, se Figur 7.

Figur 7. Glidplan i bergmassan orienterat 90° från det kritiska glidplanet. Foto taget 2025-12-09.

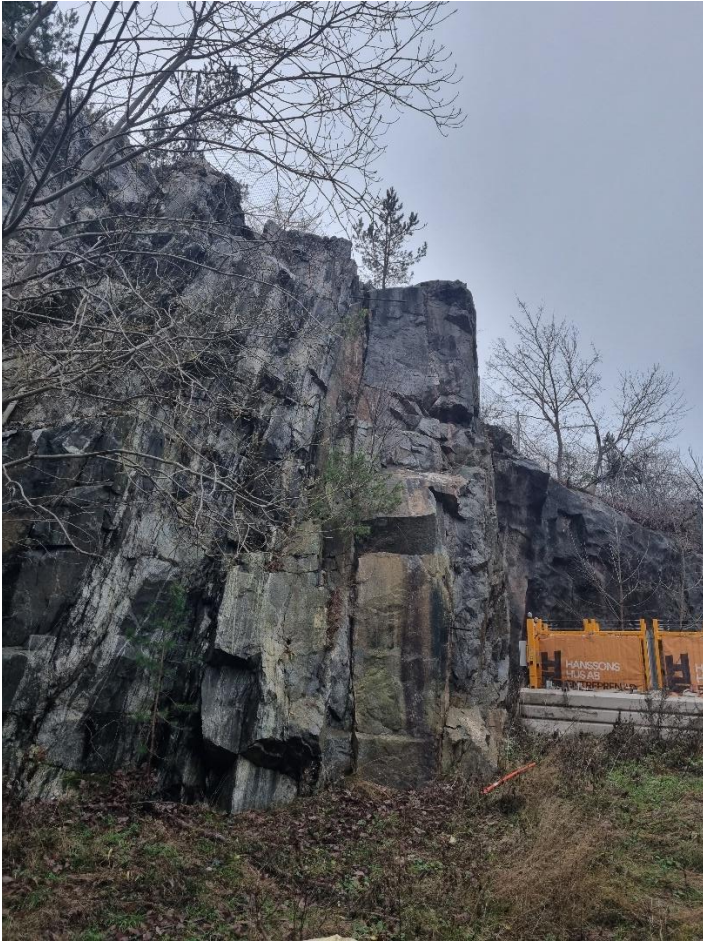
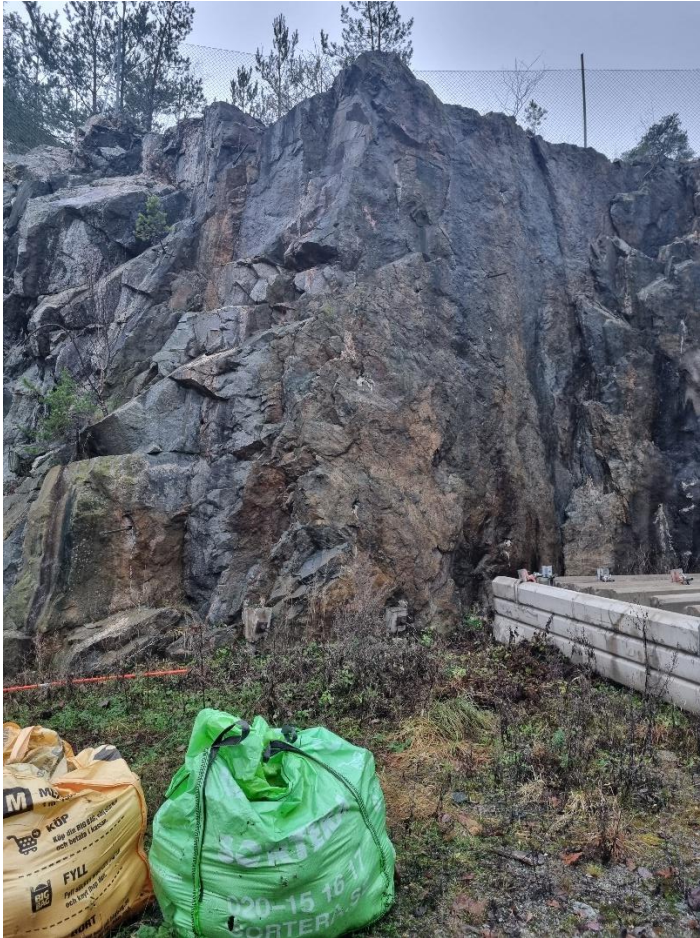
Lokalt förekommer vertikala sprickor i den kritiska glidriktning vilket på ett ställe innebär en stor lös bergskiva som dock är säkrad med bergbultar, se Figur 8 och 9.

Figur 8. Lös bergskiva säkrad med bergbult. Foto taget 2025-12-09.

Figur 9. Bergbult för säkring av den lösa bergskivan.

I samband med fortsatta projekteringsarbeten bör det dock övervägas om inte skivan kan/skall tas bort för att minska på framtida skaderisk och underhållskostnader.

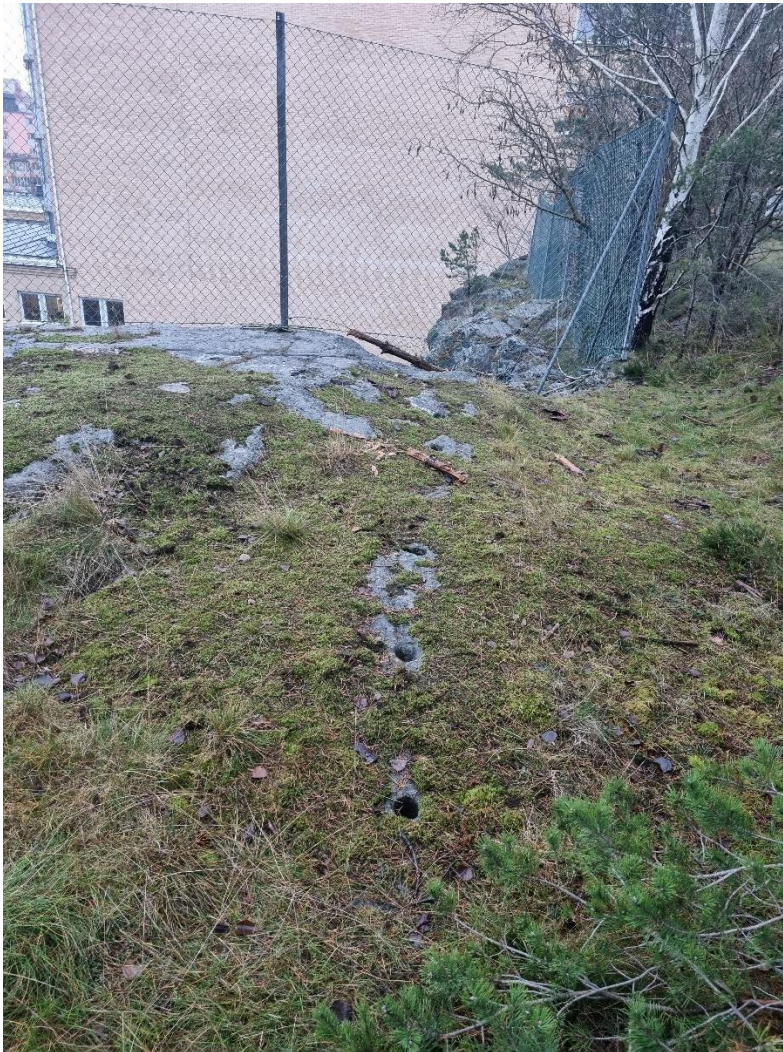
Det hastigt avslutade entreprenadarbetena att färdigställa kontorshuset enligt den ursprungliga detaljplanen har inneburit att det förkommer ett antal kontur- och salvhål för sprängning som inte losshållits, framför allt på den övre platån, se Figur 10.

Hålen är gles borrade, hålavstånd i konturen är ca 0,5 m. Försättning och hålavstånd för salvhålen ligger kring 2 m. Hålen utgör därmed inte någon nämnvärd försvagning av bergmassan, och behöver inte beaktas vid grundläggning m m av planerade byggnader, givet att hålen förseglas enligt ovan.

Figur 10. Konturhål för planerad bergschakt som inte lossållits, hålavstånd ca 0,5-0,6 m

Hålen skall inte kunna var laddade med kvarlämnat sprängämne, med bör blåsas rena och förseglas med betong i samband med att exploateringen genomförs.
