Projektnr: 2022012-24
Projekt: Ältabergs VO, Nacka
Utlåtande

Utlåtande Ältabergs VO släntrasrisker, Nacka

Nacka kommun

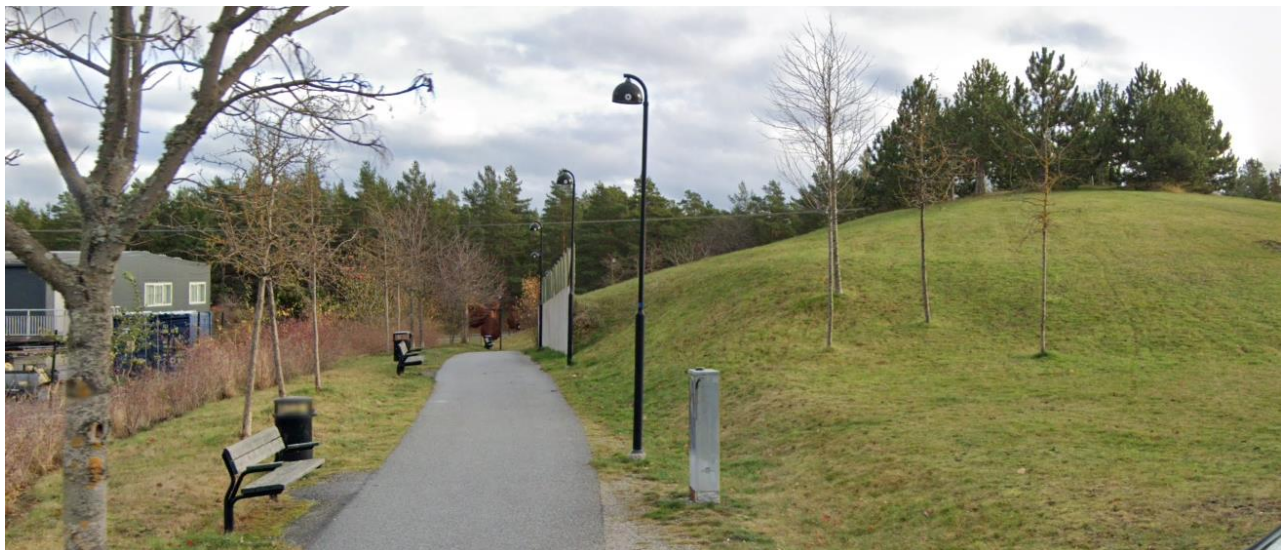
Parkanläggningen med en utfylld kulle i delområde 4 (öst) får antas ha god stabilitet med en uppskattad befintlig släntlutning flackare än 1:4 enligt handling [1]. Kullen begränsas i norr redan idag av en stödmur se Figur 2 och Figur 3. Avgränsningen mot delområde 4 föreslås i handling [2] lösas med ytterligare en stödmur, som får anses som en stabil och genomförbar lösning.

Figur 2, norra sidan av kullen vid delområde 4 med stödmur. (bild: Google gaturvy 2022)

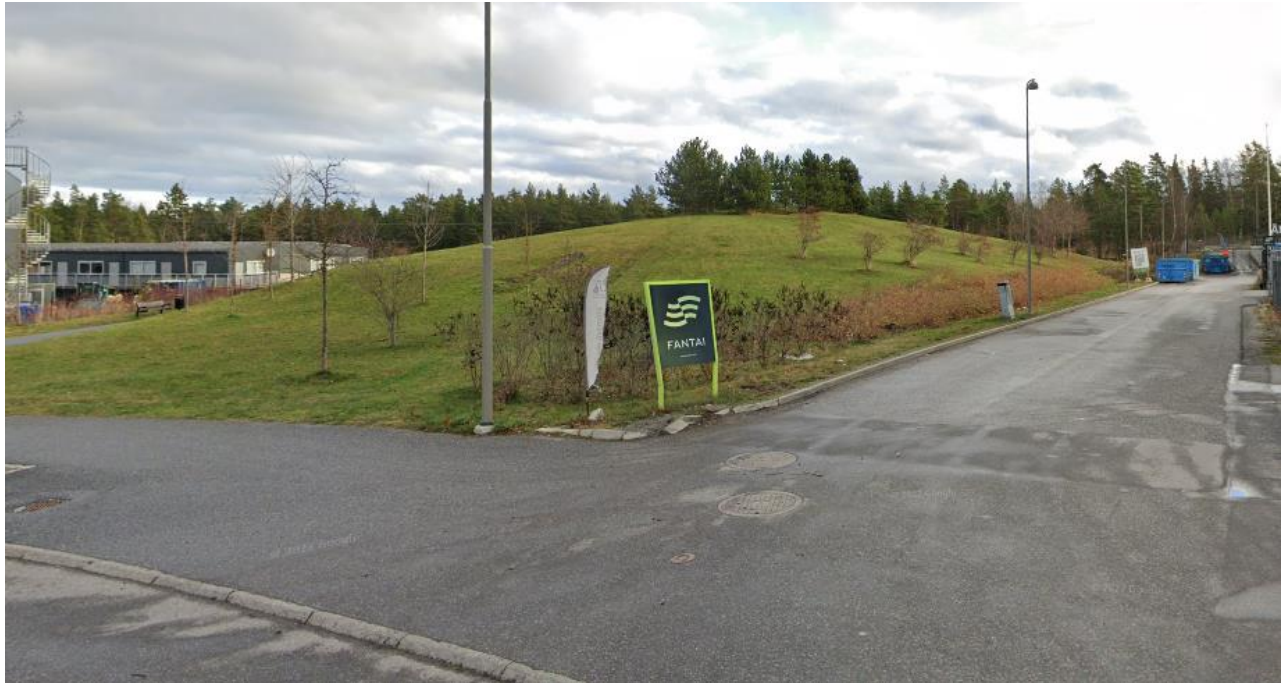
Figur 3, vy mot norr över delområde 4 med kulle i bakgrunden. (bild: Google gatuvy 2022)

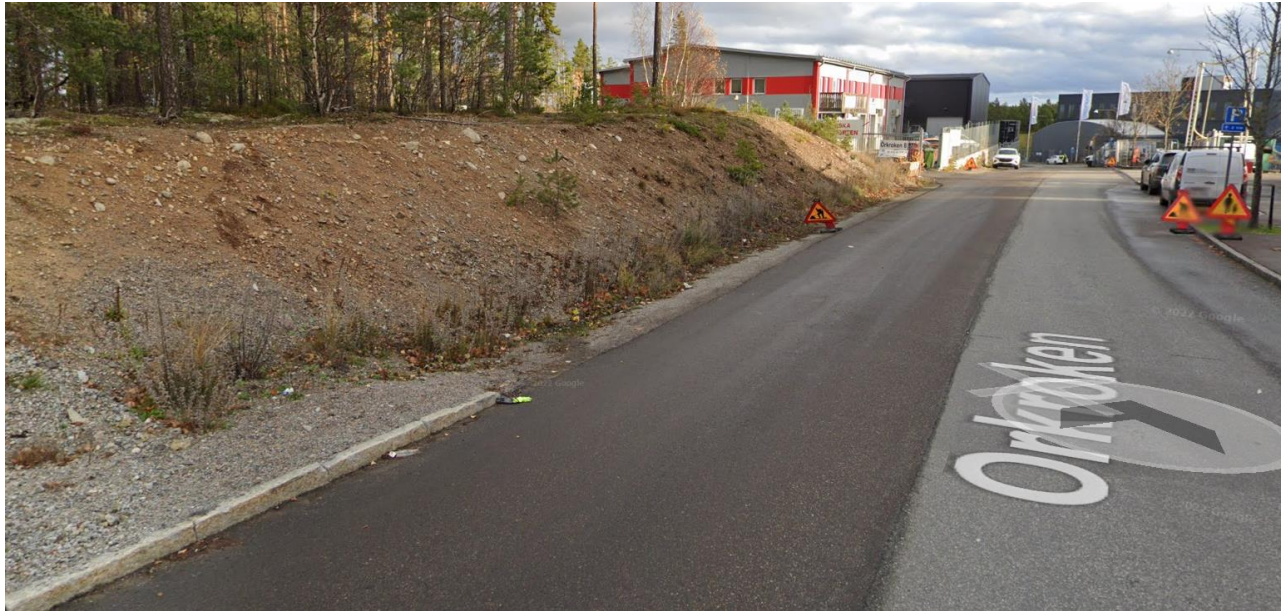
I den kuperade terrängen kan ytlig avrinning förekomma vid stark nederbörd. Den grova friktionsjorden bedöms dock ha god dräneringsförmåga. Handling [1]och [2] nämner endast mycket lokala förekomster av erosionskänsliga material såsom silt. Kullen i parkområdet vid delområde 4 anses inte vara utsatt för erosionsrisk där ytan utgörs av gräsmatta. Även skärningen i jord visar inga tecken på erosion trots brist på växtlighet, Figur 4.

Figur 4, ca 3 m hög jordskärning utan erosionsskador trots brist på växtlighet, vy mot Örkroken 8. Obs, dike saknas. (bild: Google gatuvy 2022)

Dagvattenhantering längs sydöstra delen av Örkroken borde kompletteras. Jordskärningen vid sydvästra ändan av Örkroken kan i riskreducerande syfte skyddas mot erosion.

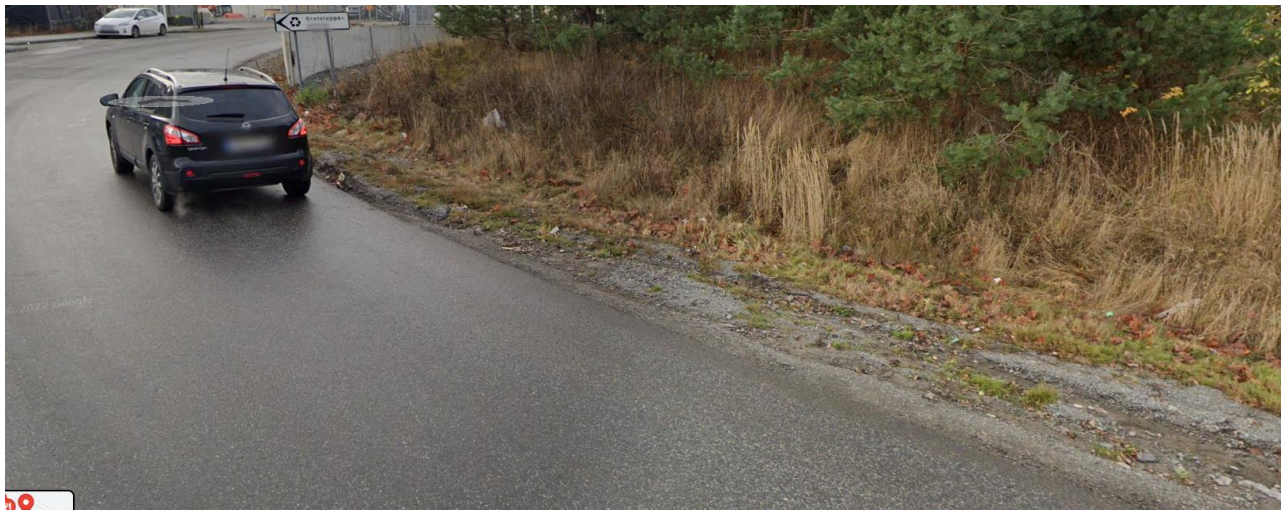
Brist på dagvattenhantering längs Örkroken har lett till måttliga erosionsspår vid norra sidan av gatan i sydöstra delen av området, se Figur 5 och Figur 6.

Figur 5, vy mot syd (Örkroken 4 på höger sida bilden) med erosionsspår från dagvatten som rinner utan dike längs norra sidan av gatan. (bild: Google gatuvy 2022)

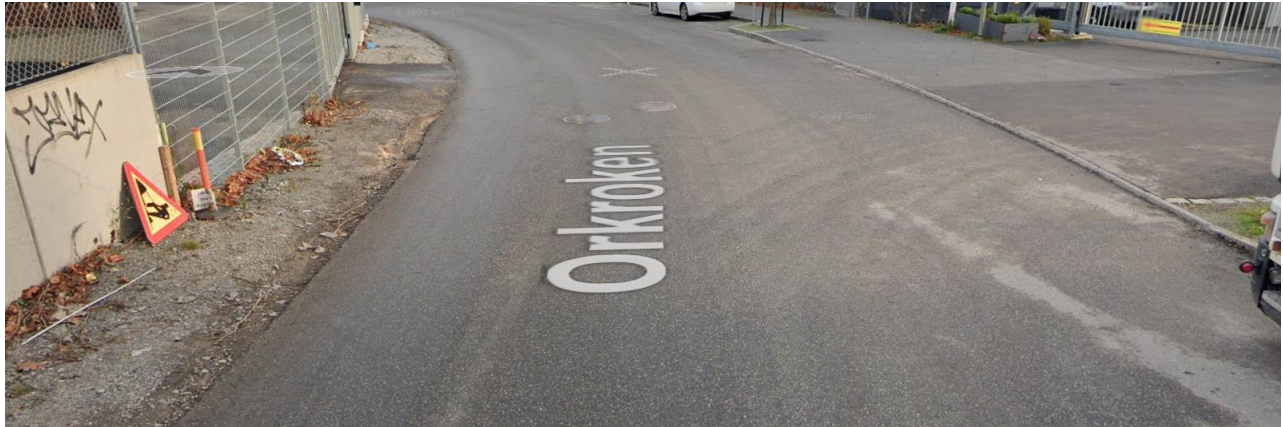
Figur 6, vy mot norr med Örkroken 4 på vänster sidan bilden med erosionsspår från dagvatten som rinner utan dike längs norra sidan av gatan. (bild: Google gatuvy 2022)
