## Fördjupad Förstudie för Södra Boo Dalvägen – Gustavsviksvägen

Nacka Kommun, Projekt 9420

2014-11-14

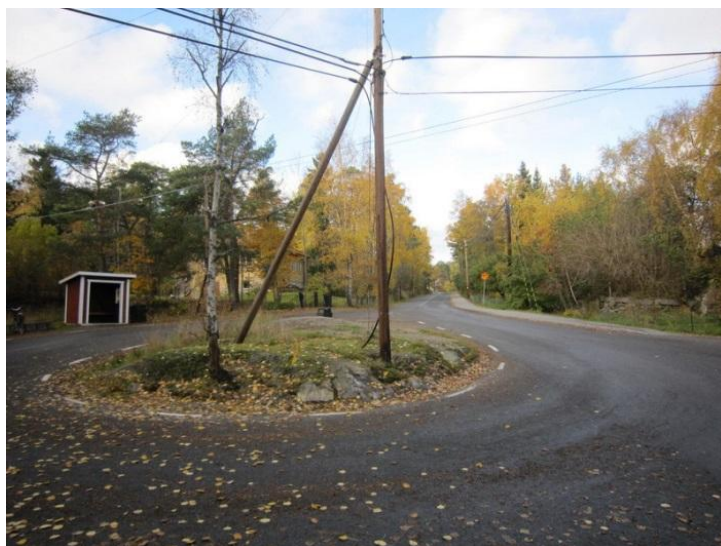
*Bild 1 Gamla bussvändslingslinan, Gustavsviksvägen sektion ca 1/100*

das vidare till Dalvägen. Hållplatsläget vid vändplatsen ersätts då med nya hållplatser strax norr där om. Regnskydd anordnas på hållplatserna i båda riktningar. Eftersom det bara finns gångbana på östra sidan av Gustavsviksvägen byggs en gångbana ut på västra sidan men bara vid busshållplatsen så att av- och påstigning kan ske bekvämt. Ett övergångsställe anläggs mellan hållplatserna enligt nedanstående figur. Regnskydden inkräktar på den angränsande tomtmarken.

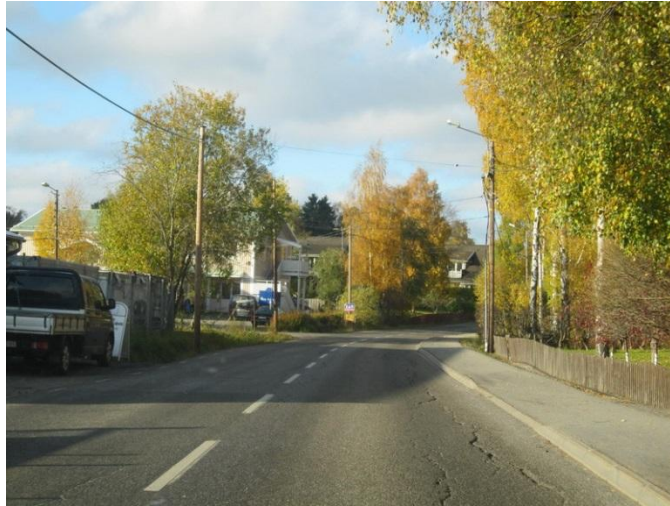
Bild 2 Gustavsviksvägen sektion 0/250

Beläggningen har en hel del längsgående sprickbildningar mellan sektion ca 0/100-0/200 och sektion 0/600-0/700, i övrigt kan beläggningen anses vara i gott skick.

Mellan sektion 0/170-0/380 och 0/530-0/650 har befintlig väg väldigt dålig lutning i längdled.

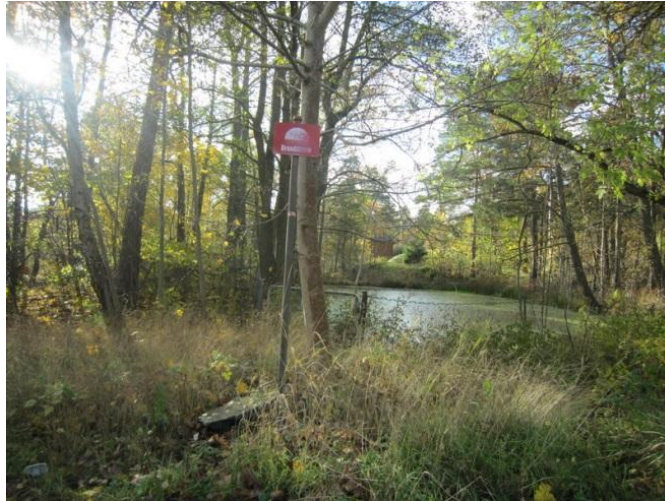
Bild 1 Branddammen Gustavsviksvägen c:a sektion 1/140

Den planerade dragningen av Gustavsviksvägen passerar nära en branddamm. För att få tillräcklig sikt och en gångbana i den skarpa kurvan krävs att en del av dammen tas bort.

Branddammen bedöms kunna restaureras och tätas med betongmur. Ekar i slutningen söder om korsningen med Storsvängen kan bevaras. Se även PM-Landskap avsnitt om groddjur. Trädplantering föreslås på den del av Gustavsvägen som utgår. Träden kommer att bidra till visuell vägledning i kurvan.

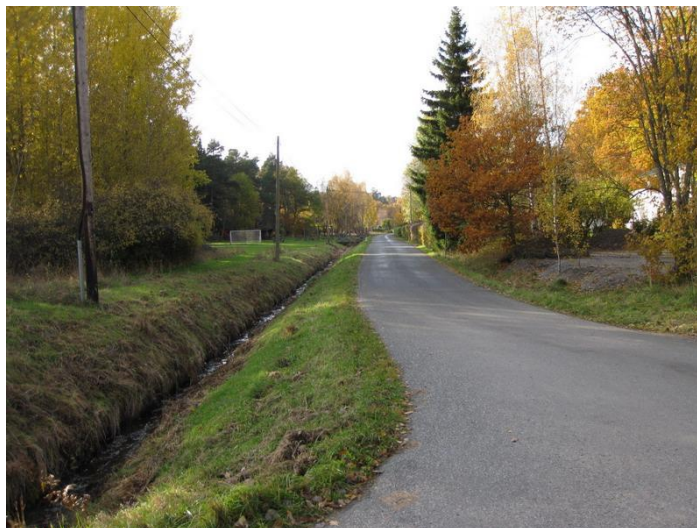
Vägen kantas av ett stort öppet dike från sektion 0/400 och framåt. Infarter till fastigheter som ligger på dikessidan (södra sidan) utgörs av olika broliknande konstruktioner.

*Bild 3 Befintligt dike Dalvägen sektion 1/350*

Eftersom vägen breddas hamnar läget för de befintliga öppna diket till stor del under den nya vägen. Längs stora delar av vägens sträckning kommer Dalvägen även fort-

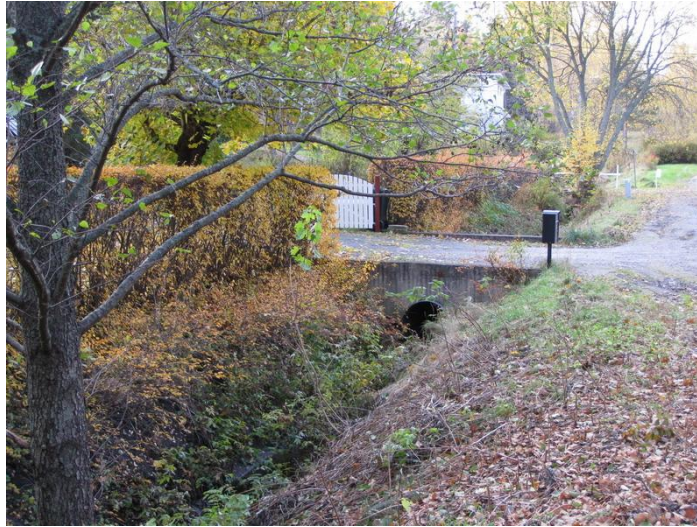
*Bild 4 Dalvägen, infarter med brokonstruktioner. Sektioner 0/540 – 0/920*

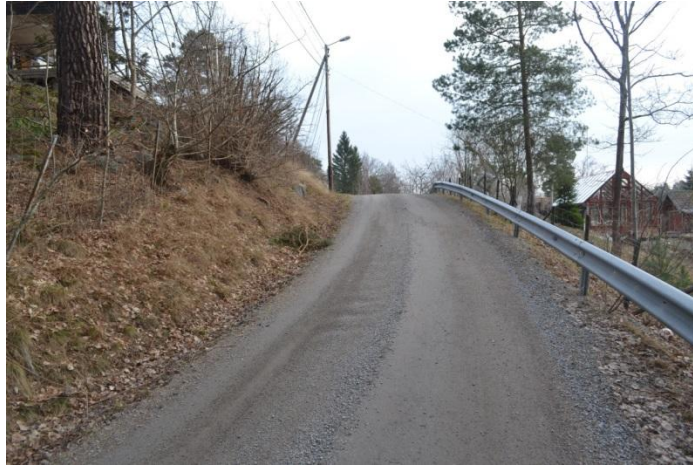
Bild 6 Storsvängen, skydd sikt vid backkrön

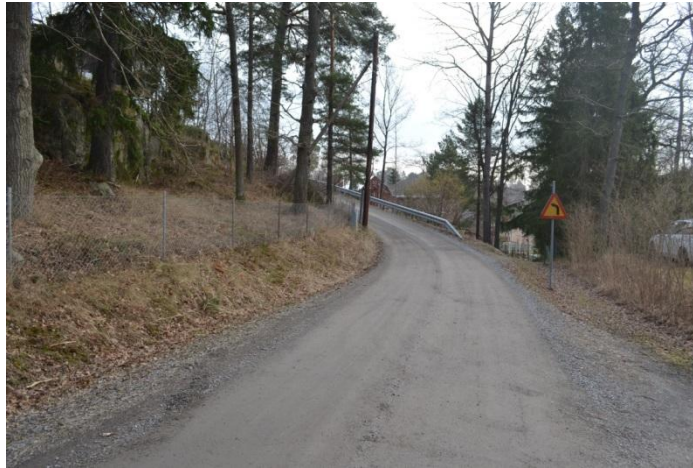
Bild 7 Storsvängen, dålig sikt vid skarp kurva

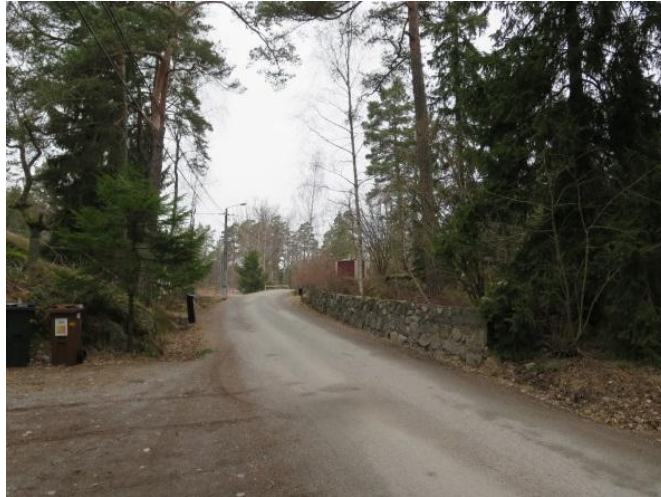
Bild 8 Storsvängen brant backe och backkrön 0/460 – 0/560

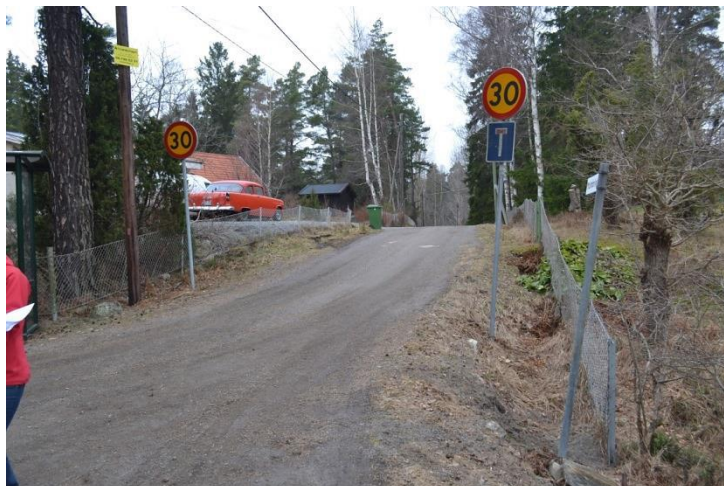
Bild 9 Malmbrinkens branta anslutning till Gustavsviksvägen

Malmbrinken ansluter mot Gustavsviksvägen med en brant backe. Där finns idag en busshållplats. Malmbrinken avslutas med en vändplan som är för liten för att sopbilar skall kunna vända.

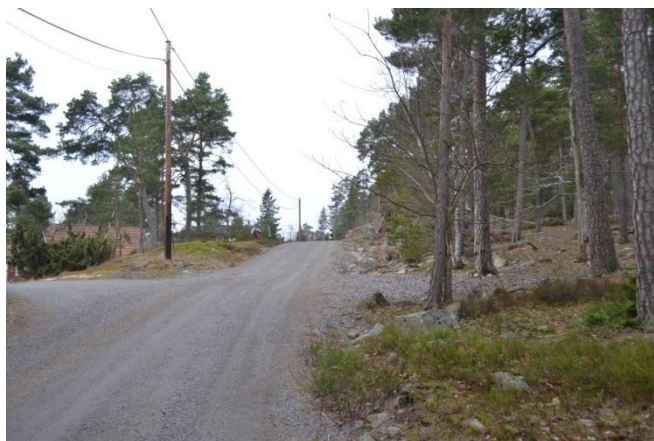
Bild 15 Ny vändplan byggs till höger i bilden

En större vändplan anläggs. Vändplanen anläggs där minst bergschakt behövs. Vändplatsen utförs som en backvändplats. För att sopbilar inte skall behöva backa till fastigheten längst in iordningställs plats för sopkärl intill vändplanen.

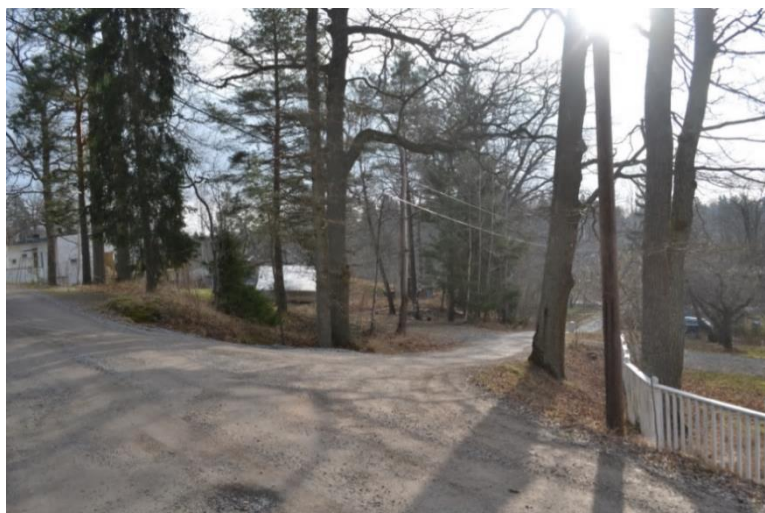
Stora ekar ligger alldeles intill vägen i korsningen mellan Ekliden och Storsvängen.

Bild 16 I vägkorsningen står flera stora ekar

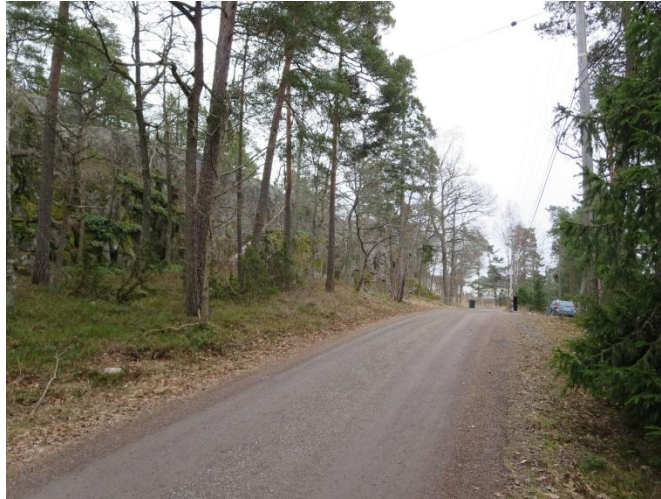
*Bild 20 Aprilvägen. För att begränsa ingrepp bör ny gata i läge och profil anpassas till vägens vänstra sida*

Vägen byggs ut enligt typsektionen för lokalväg dvs 4,5 meter bred. Lutningen på vägen föreslås bli 10 %. Det innebär att vägen får schaktas ner c:a 2 meter som mest. En ny vändplan byggs intill fastigheten nr 1:784. Strax väster om vändplanen fylls vägen upp c:a 1 meter över befintlig väg. Det medför att den stödmur som finns mot fastigheten 1:783 måste byggas om och höjas. Korsningen mellan Aprilvägen och Storsvängen byggs om. Korsningen görs vinkelrät för att det skall bli god sikt i korsningen.

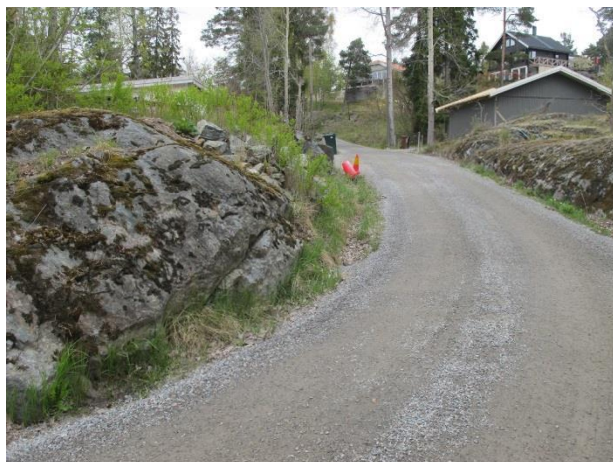
Vinkelvägen är delvis brant med en lutning på som mest c:a 18%. I början av vägen finns en skarp kurva vilket skapar dålig sikt och gör det svårt att mötas. Vägen avslutas med en liten vändplan.

Bild 21 Kurva på Vinkelvägen som behöver breddas. Bergknallen till vänster sprängs ut och vägen anpassas så att hällen till höger bevaras.

Den skarpa kurvan på Vinkelvägen breddas genom att bergschakt utförs i innerkurvan. Detta gör att det blir lättare att mötas och sikten förbättras. I kurvan anläggs en refuge för att undvika att bilförarna genar i kurvan. En vändplan anläggs i slutet på vägen. Vändplanen utformas som en backvändplats.
