Exploateringskontoret, Nacka kommun Miljöteknisk markundersökning för planerade stu- dentbostäder Ektorps, Nacka kommun

2014-03-19

Miljöteknisk markundersökning för planerade studentbostäder Ektorp, Nacka kommun

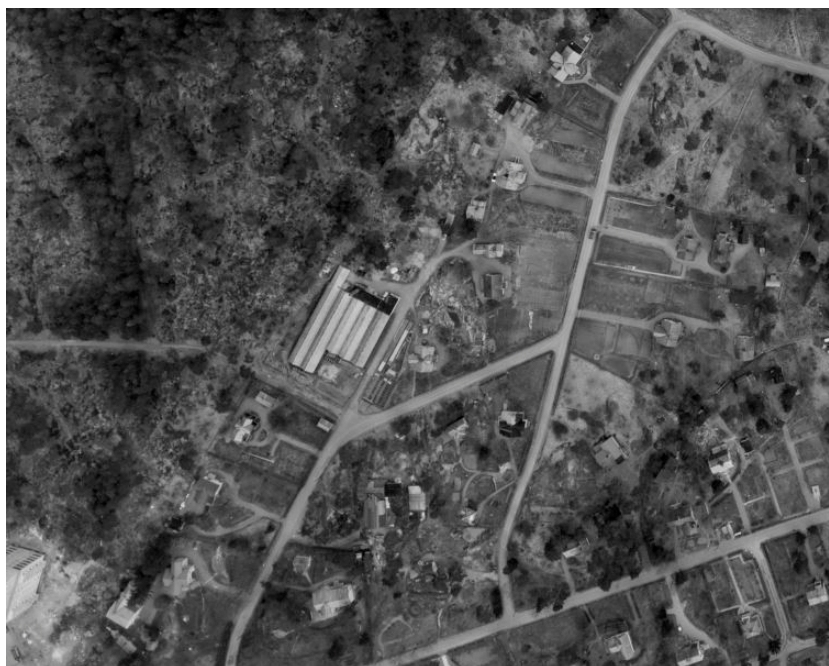
Figur 5. Flygbild från 1962 över undersökningsområdet och den dåvarande handelsträdgården.
Källa: Lantmäteriet.

Vid studier av äldre fotografier har läget för anläggningens uppvärmningsanläggning lokaliserats. Tidigare eldades ofta med kol och koks och senare med eldningsolja. I anslutning till värmeanläggningen kontrolleras marken avseende oljekolväten och PAH.

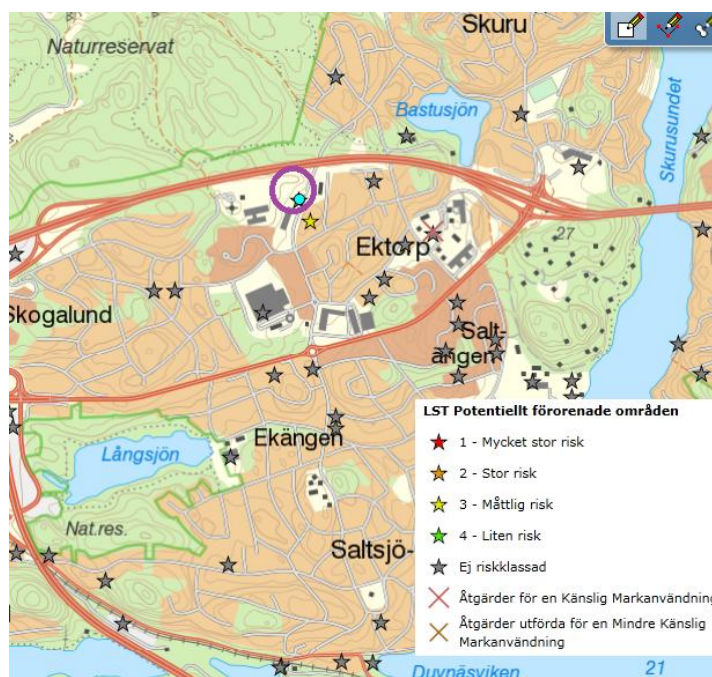
Figur 10. Potentiellt förorenade områden enligt Länsstyrelsens MIFO-kartering www.viss.lansstyrelsen.se. Aktuellt objekt (lila cirkel) är identifierad som plantskola. Sydost om området (ca 50 m) har funnits träimpregnering.
