Historisk kartläggning, Fas 1

# Del av fastighet Sicklaön 40:11

161042

Värmdövägen, Nacka

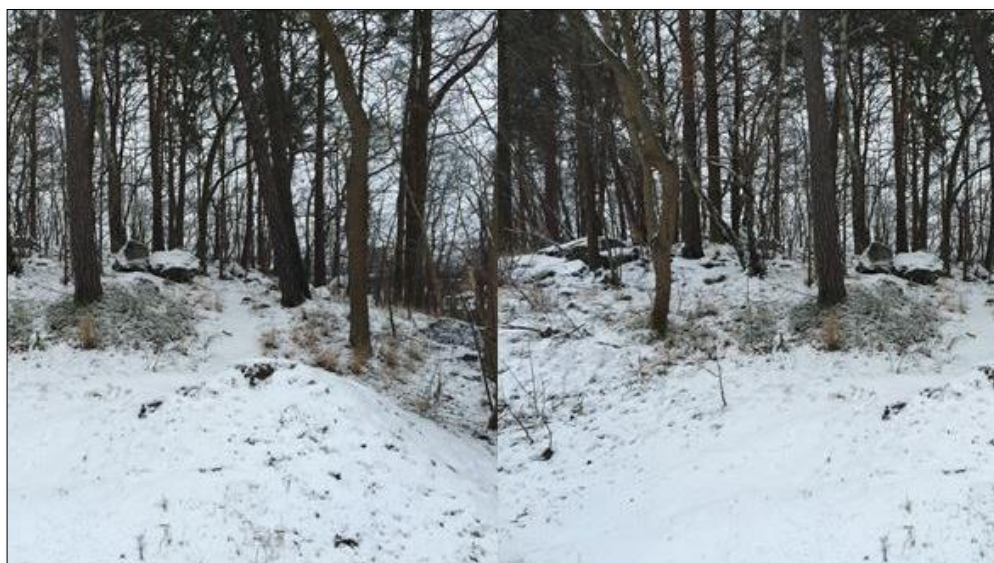
Aktuell del av Sicklaön 40:11 omfattas inte av någon detaljplan och saknar därav bestämmelse gällande markanvändning. I dagsläget utgörs objektet av ett mindre skogsparti intill Värmdövägen. Inga byggnader finns på aktuell del av fastigheten och ingen verksamhet bedrivs i dagsläget. Vid platsbesök i februari 2016 noterades uppvuxen skog samt stora stenar som indikerar att marken varit orörd en längre tid och i övrigt upptäcktes inget som tyder på att verksamhet ska ha bedrivits, figur 2.

**Figur 2.** Foton från platsbesök på objektet. I foton syns uppvuxen skog samt stora stenar som tyder på att marken varit orörd en längre tid.

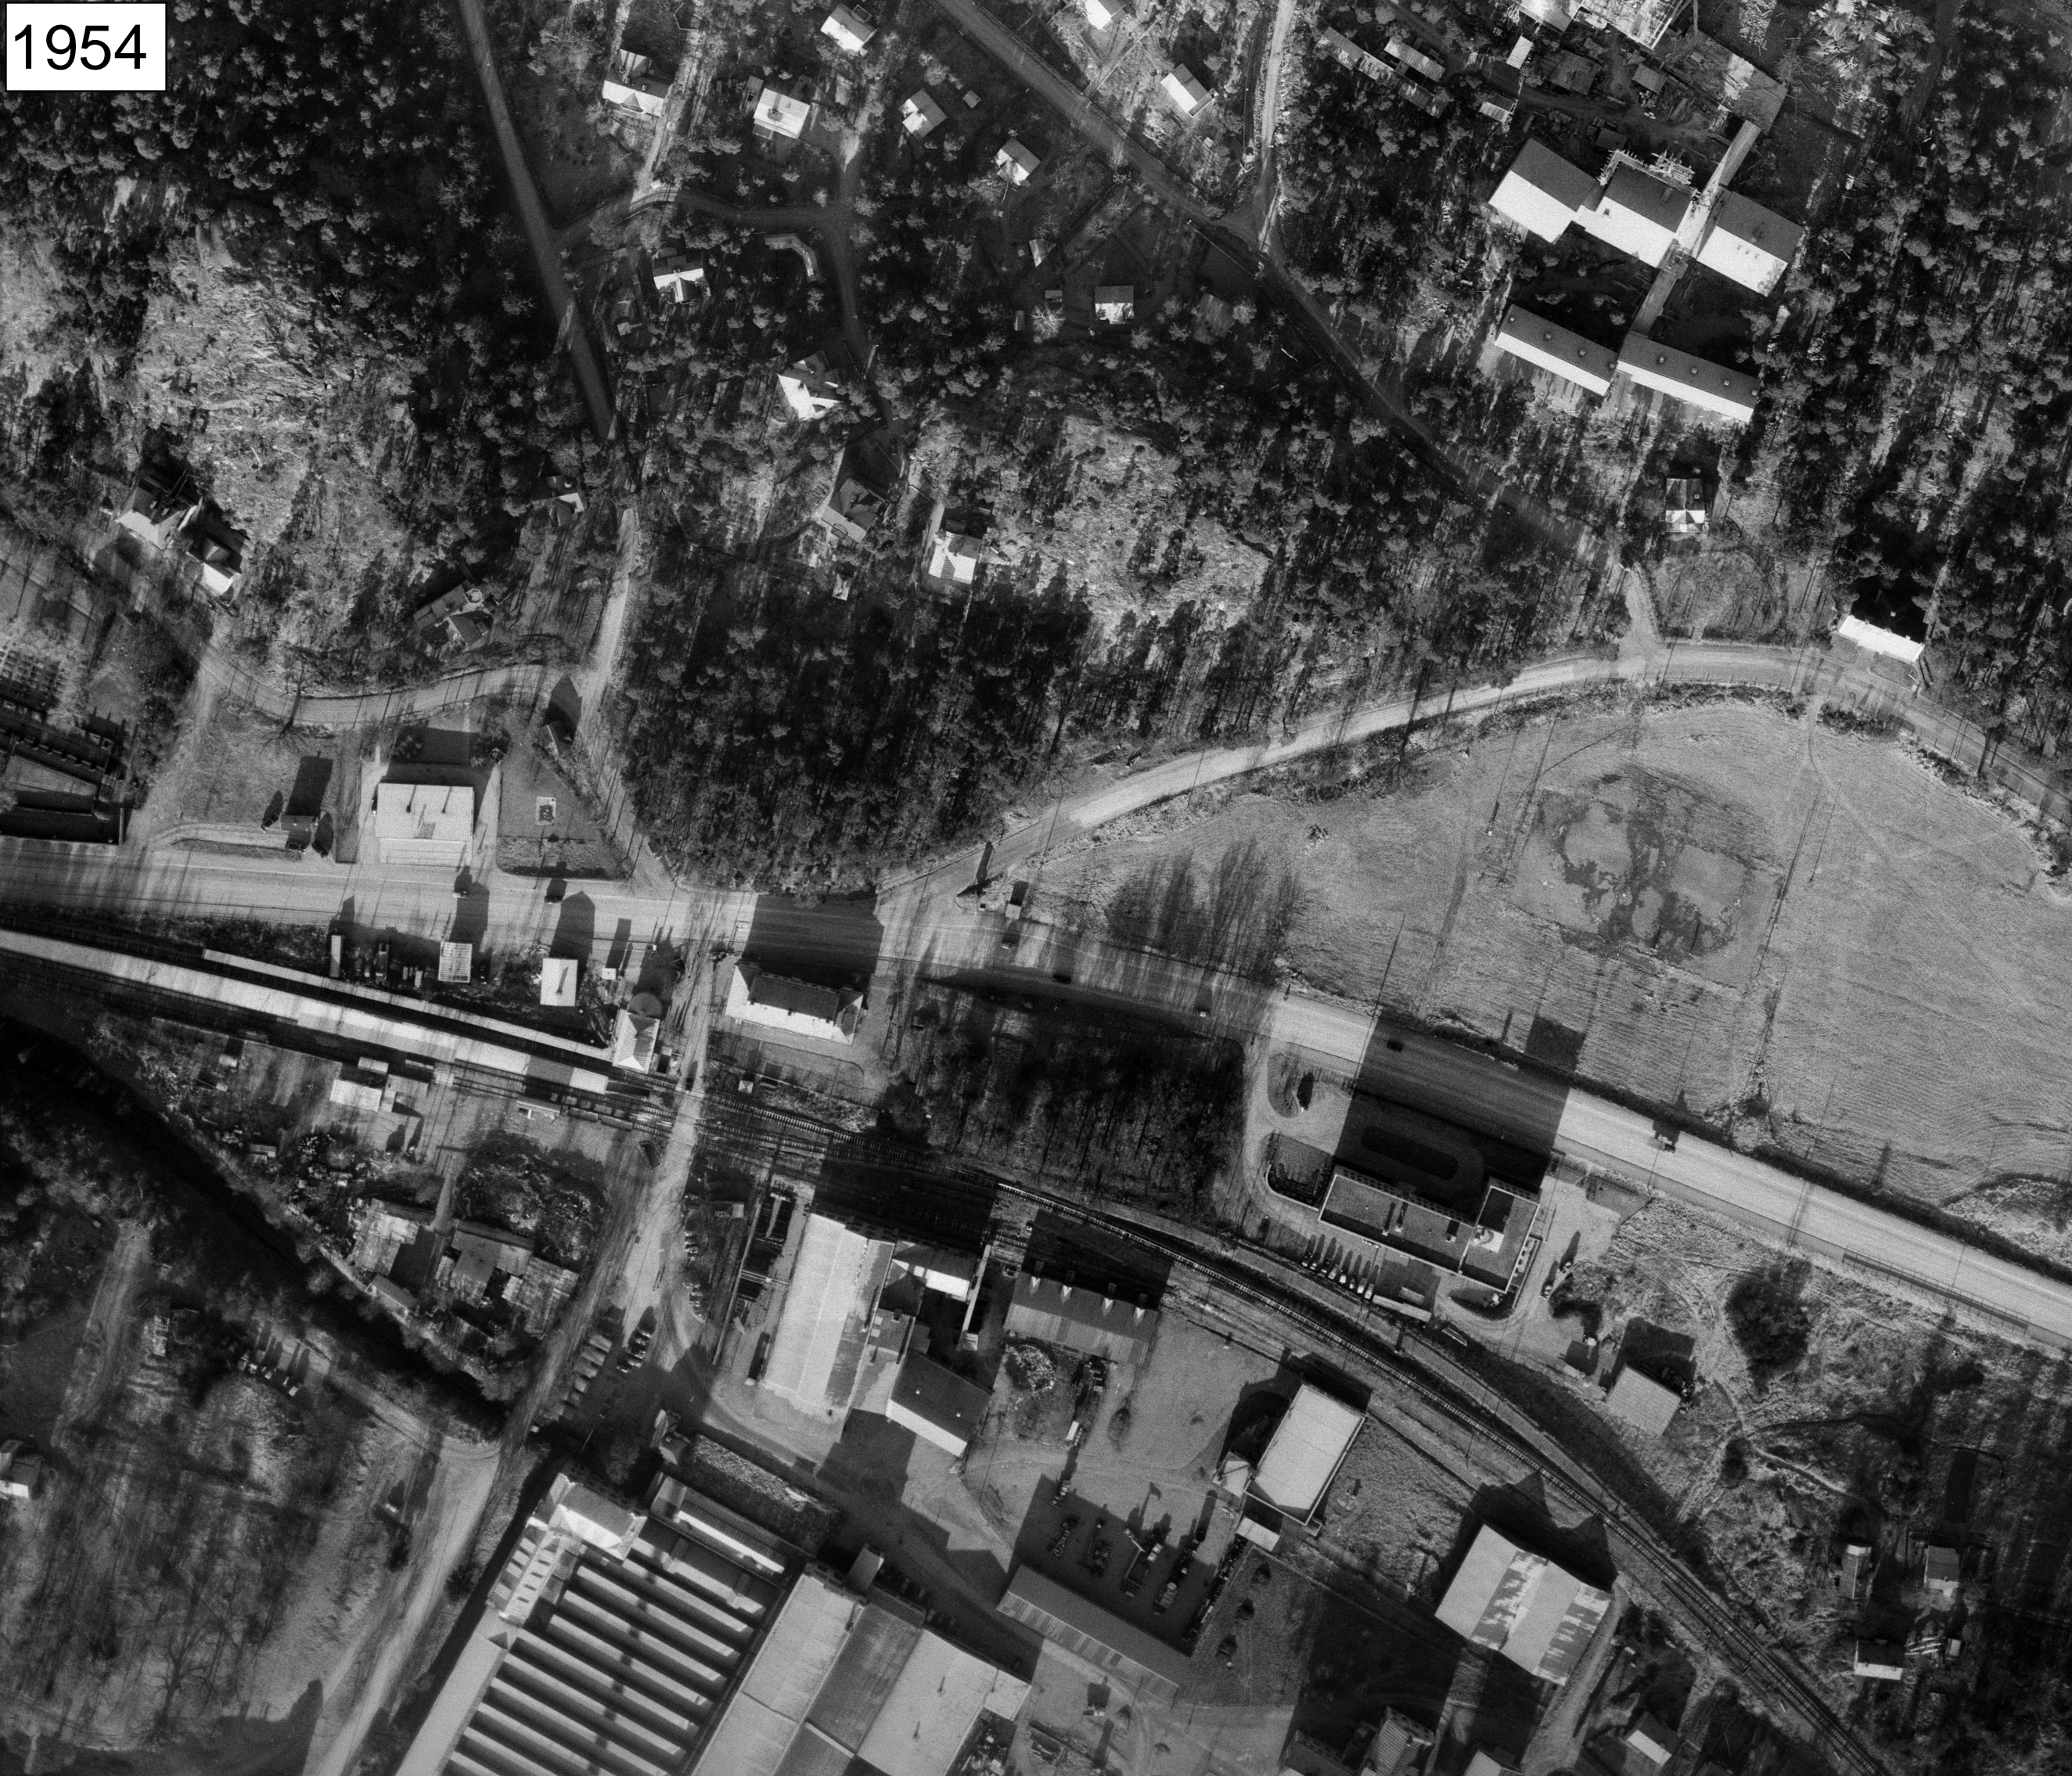
Vid genomgång av historiska flygfoton från år 1954, 1955, 1970 och 1995 syns skog på objektet. Inget som tyder på att verksamhet har bedrivits observerades vid genomgången. I flygfotot från 1954 syns en väg som löper mellan aktuell fastighet och fastigheten Sicklaön 361:1. Det går inte att urskilja huruvida vägen är grusad eller asfalterad. Aktuell fastighet utgörs av en skogsdunge som omgärdas av vägar. År 1955 syns inga förändringar jämfört med flygfotot från år 1954. En drivmedelsanläggning med två pumphuger noteras på intilliggande fastighet, Sicklaön 361:1, i väster på flygfotot från 1970. Drivmedelsanläggningen är belägen mot östra fastighetsgränsen av berörd fastighet. I flygfotot från år 1995 kan rester av den gamla vägen som löpte mellan Sicklaön 361:1 och aktuell del av Sicklaön 40:11 urskiljas. Det syns även, vad som verkar vara, upplag i västra fastighetsgränsen.
