Duvnäs Fastighets AB

BOSTADSHUS I SALTSJÖBADEN

Sammanfattning och rekommendationer

Uppdragsnummer 1155477000

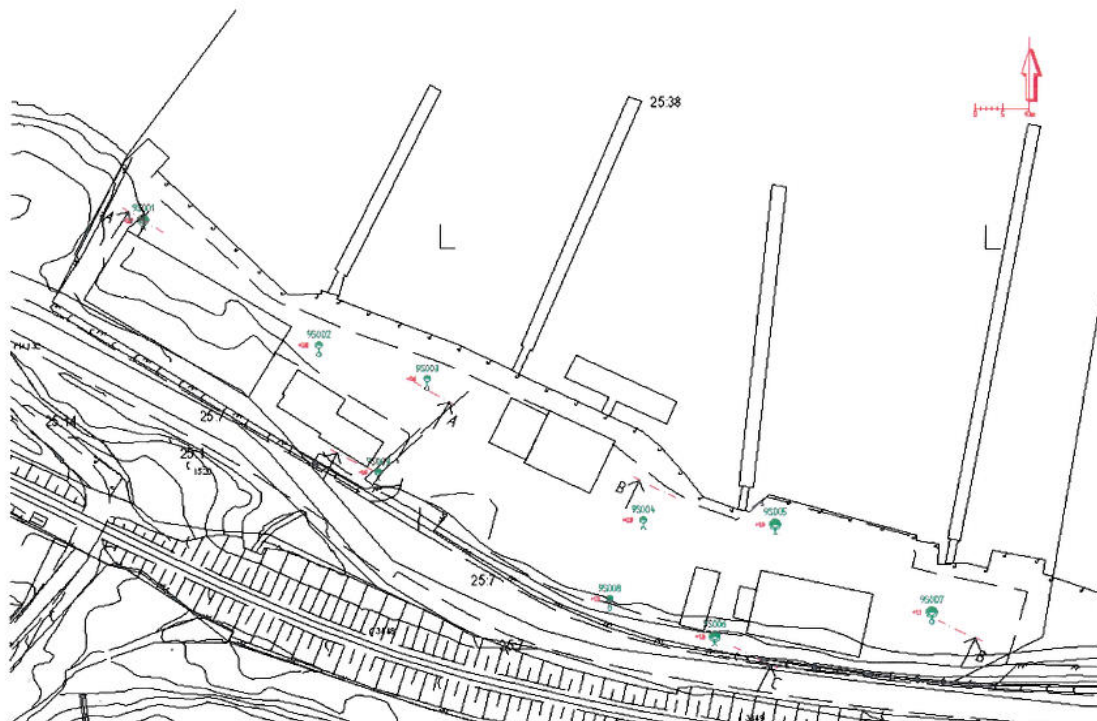
Figur 1, Utklipp ur ritning 100G1101

Den västra delen av det undersökta området, sektion A-A, uppvisar ringa jorddjup om 2-3 m (berg på nivå -2). Från sonderingspunkt 9S003 och österut blir jorddjupen större, 5-7 m (berg på nivå -4 till -6). De södra delarna av det undersökta området, sektion C-C, är jorddjupen små, med mäktigheter mellan 1-3 m (berg på nivå -1 till +0,5).

Området är sedan tidigare uppfyllt, varför inga rimliga slutsatser rörande jordlagerföljden kan dras. I området påträffas blockig fyllning, med innehåll av byggrester, vilken underlagrar ett tunt lerskikt. En skruvprovtagning är genomförd i leran, vilken benämns till gyttig lera. Närmast mot berget finns ett tunt lager friktionsjord.

Det planerade bostadshuset rekommenderas att grundläggas som fribärande golv på spetsbärande pålar. Då pållängderna blir för korta (<2,5 - 3 m) kan det bli aktuellt med plintgrundläggning eller platta på berg.

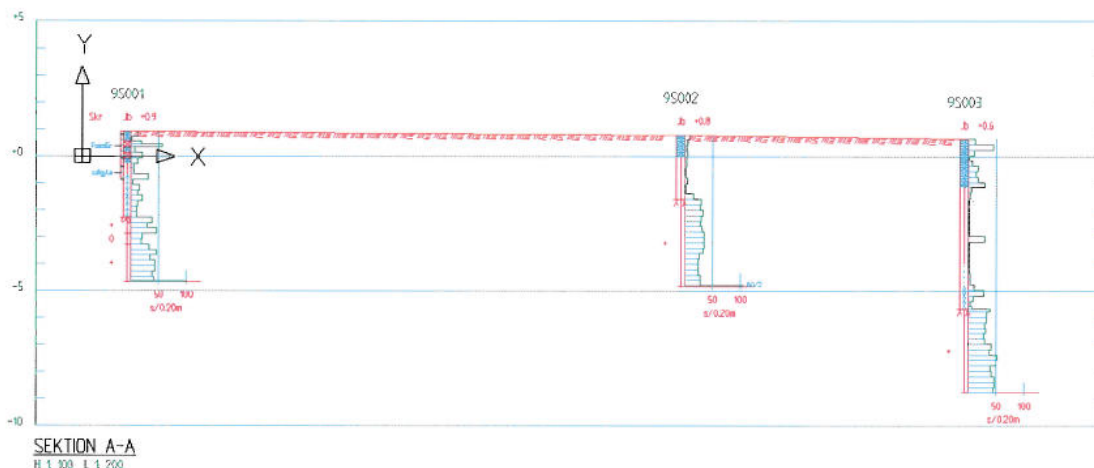
Figur 2, Utklipp ur ritning 100G1121

Området närmaste vattnen, sektion A-A och B-B, har en fyllningsmättighet som ökar från väst till öst. Fyllningsmättigheten varierar mellan 1-4,5 m.

Lerans mäktighet ökar från väst till öst (sektion A-A och B-B) med ett maximalt lerdjup på ca 2,8 m.

För de delar av husen, vilka förväntas grundläggas med pålar, beräknas pållängderna i sektion A-A variera mellan 2-5 m och i sektion B-B mellan 5-7 m. Pålarnas längd räknas från markyta till troligt pålstopp. Då lerans sättningsegenskaper ej har undersökts har eventuella påhängslaster på pålar inte utretts.

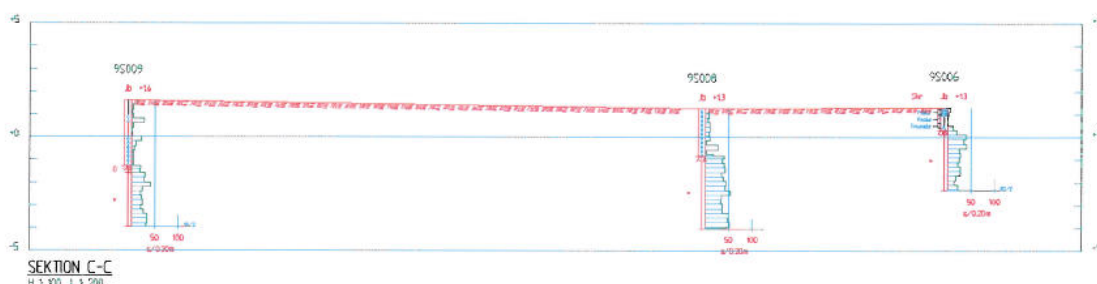
Figur 4, Utklipp ur ritning 100G1121

I områdets södra delar, sektion C-C, varierar fyllningsmäktigheten mellan 0-0,3 m.

I områdets södra delar, sektion C-C, återfinns små lermäktigheter varierande mellan 0,1-1 m.

I områdets södra delar, sektion C-C, varierar friktionsjordens mäktighet mellan 1,5-2 m
