Trädinventering och Okulär Trädbesiktning Neglingedepån, Saltsjöbaden Juli 2023

På uppdrag av AB Storstockholms Lokaltrafik (Pär Lundenmark) utförde Jacksons Trädvård AB (Sofia Andrén) en trädinventering och okulär trädbesiktning av träd på Neglingedepån i Saltsjöbaden. Inom depåområdet planeras det för anläggning av en ny depåbyggnad och det fanns därför behov av att inventera de befintliga träden för att se om och hur de kan skyddas vid byggantionen. Träden bedömdes utifrån deras strukturella och biologiska kondition samt växtplats i förhållande till folksamlingar, byggnader mm och tidsprioriterade åtgärder rekommenderas. Bedömningen avser trädens kondition vid besiktningstillfället och parametrarna baseras på *Standard för trädinventering i urban miljö version 2.0 (Östberg, J., et al, 2015)*¹. Träd-id reviderades 2023-10-11 för att samstämma med Nacka kommuns inmätning och numrering av träden, därav är numreringen inte i följd.

Besiktningdatum: 2023-07-04

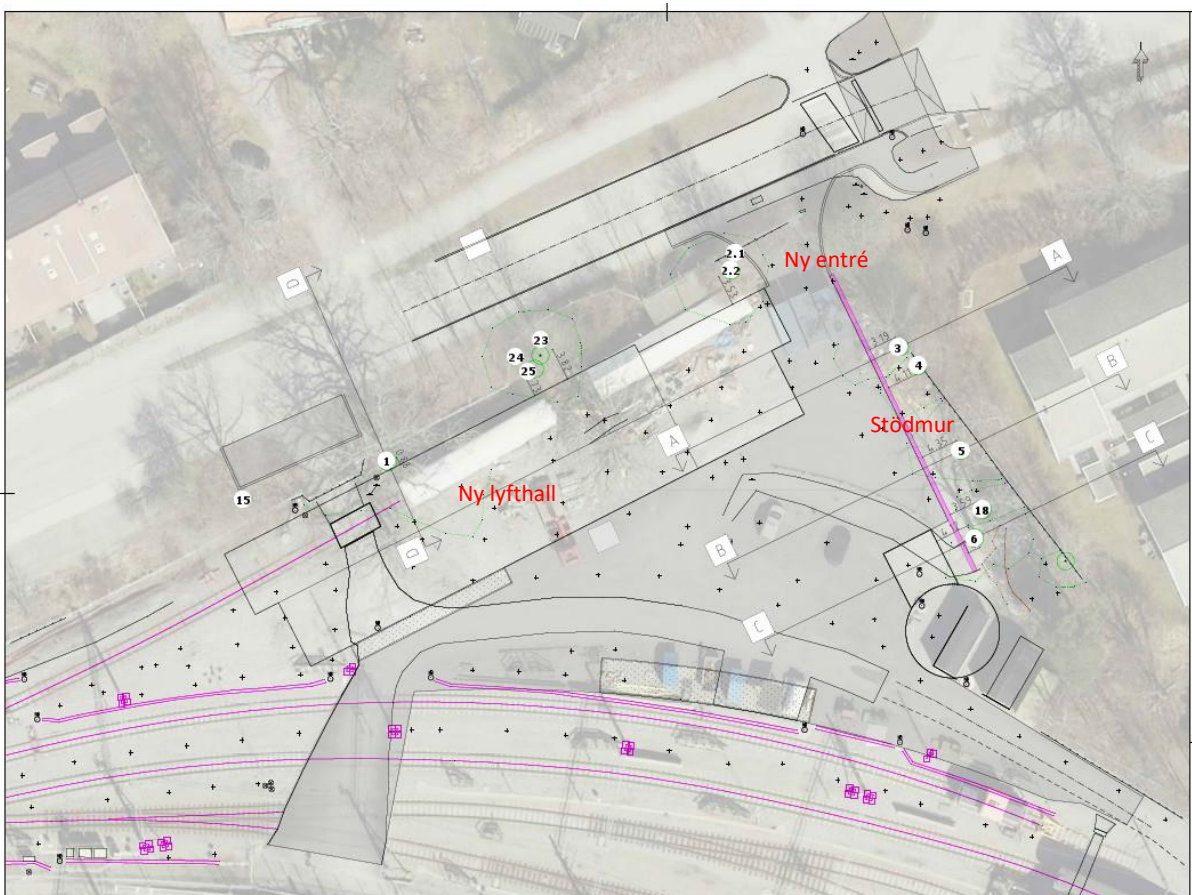
Planskiss erhållen från beställare, omarbetad med trädnummer. Det syns tydligt hur nära befintliga träd den nya lyfthallen och stödmuren är föreslagna.

När det gäller den särskilt skyddsvärda eken (1) i norr så planerades lyfthallen placeras endast 0,88 meter från stammens mitt. Detta innebär i stort sett att huskroppen hamnar direkt mot trädets stambas och ca 10 meter rakt upp i kronan och ca 2,50 meter djupt ner genom rotsystemet. Beställaren nämnde att det möjligen gick att spegelvända hallen så att den djupa smörjgropen hamnade bort från eken men det skulle ändå behöva schaktas minst 1 meter ner och därmed skulle alla rötter och grenar på södra sidan trädet behöva kapas. Om lyfthallen skall byggas så nära ek (1) kommer det bli ytterst svårt att spara detta särskilt

skyddsvärda träd. Enligt de generella rekommendationerna ska denna ek ha ett inhägnat orört trädskyddsområde på 16,35 meter i radie från stammens mitt, det går som sagt att tulla på detta mått men för att kunna spara eken så bör byggplanerna revideras så att avståndet mellan trädet och huskroppen ökas. Med fördel utförs en rotkartering för att kartlägga var och hur mycket rötter som sträcker sig in i den hårdgjorda ytan i söder.

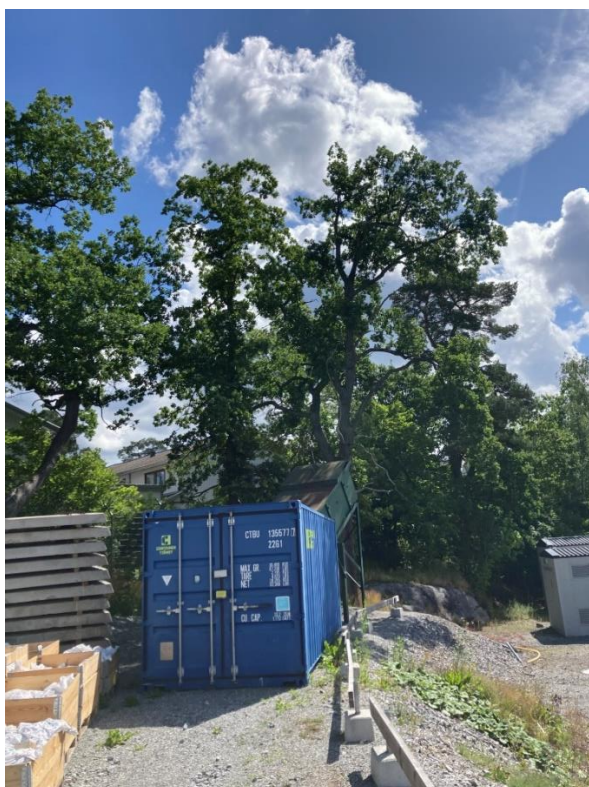
Foto 1. Upplagsområde intill de besiktigade träden (5, 18 och 6) i öster.

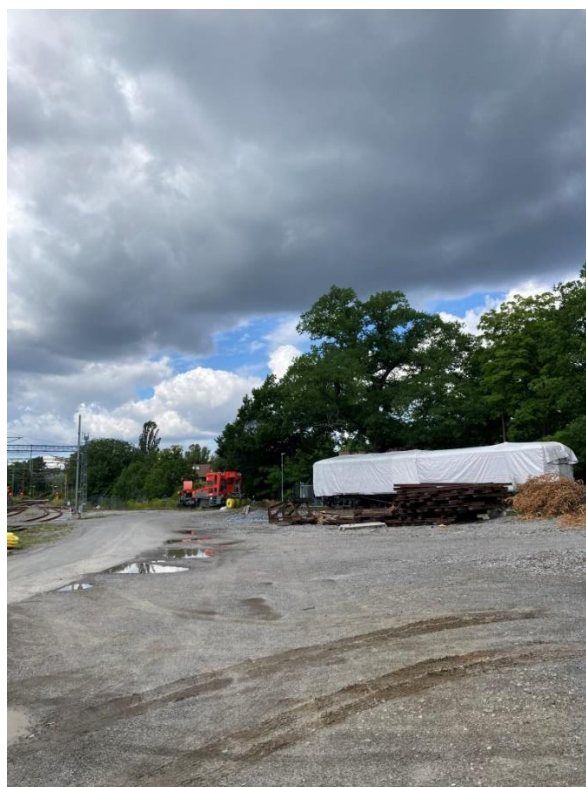
Foto 2. Den öppna hårdgjorda planen med uppställningsspår och ek (1) i bakgrunden.

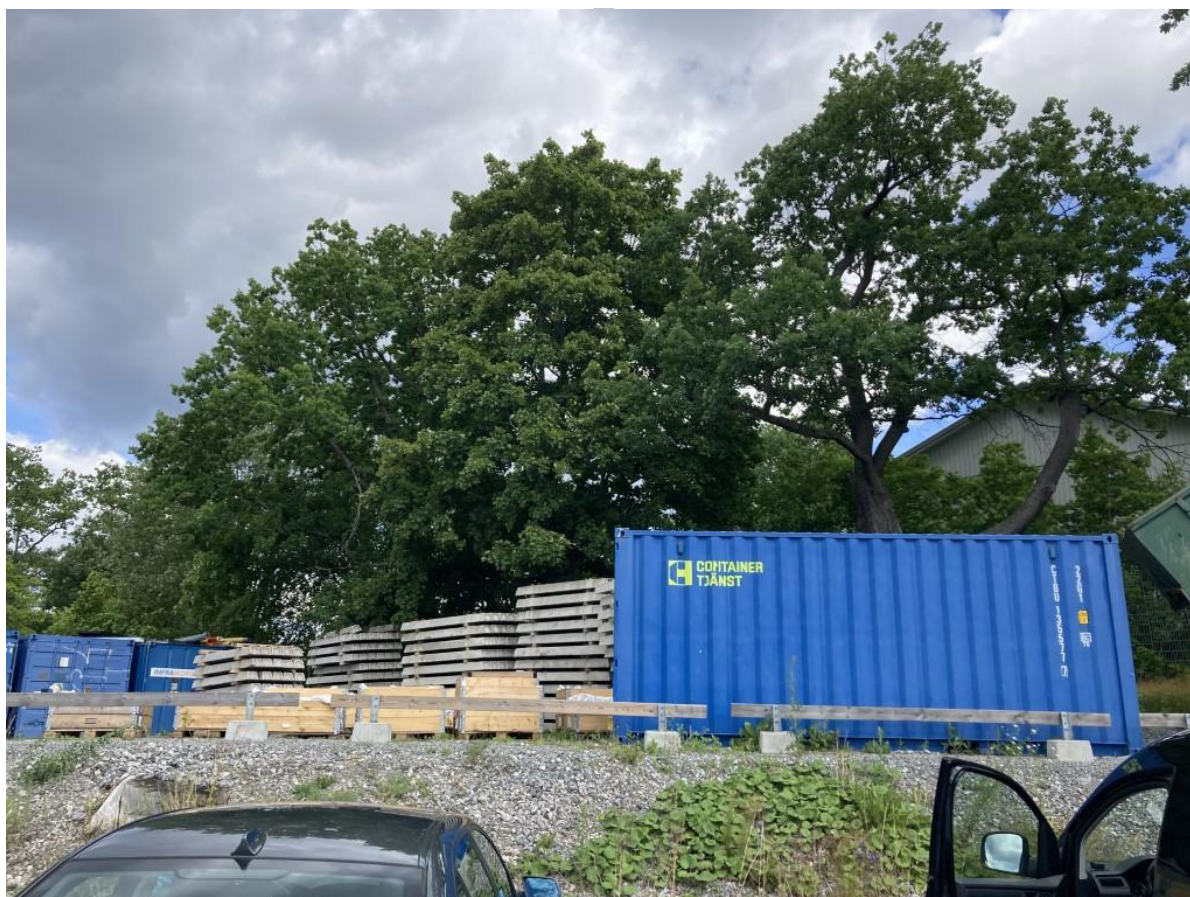
Foto 3. Parkering och upplagsområde intill träd (3-5). Bostadshuset på Berguddsvägen skymtar i bakgrunden.

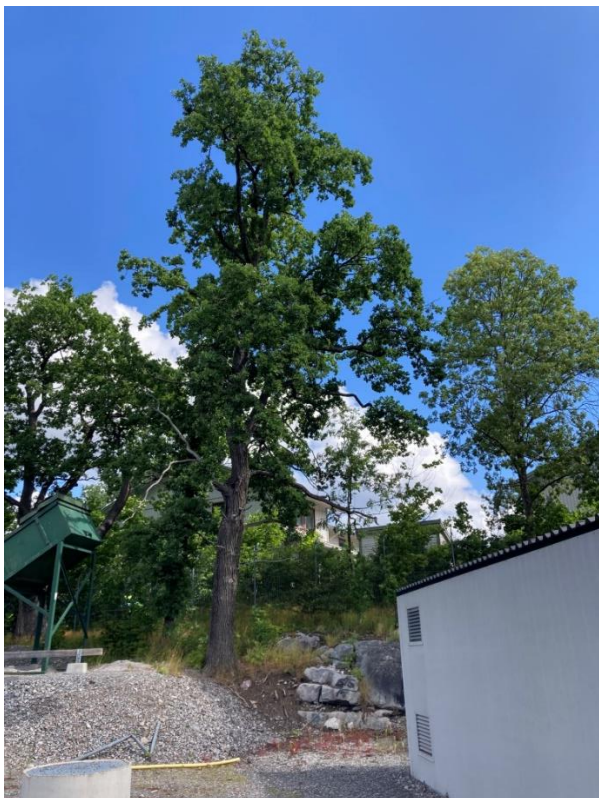
Ek (6) hade stora skador på rotsystemet orsakade vid etablering av två byggnader 2018. Det fanns avslitna rötter endast 1-2 meter från stambas i söder och i öster var det berg i dagen så rotutrymmet var begränsat (foto 4-5). Det fanns stor mängd döda grenar i kronan som var ensidig troligen på grund av att den tidigare varit trängd av annat träd i söder.

Foto 4. Träd 6 med ensidig krona och schaktad mark i söder.

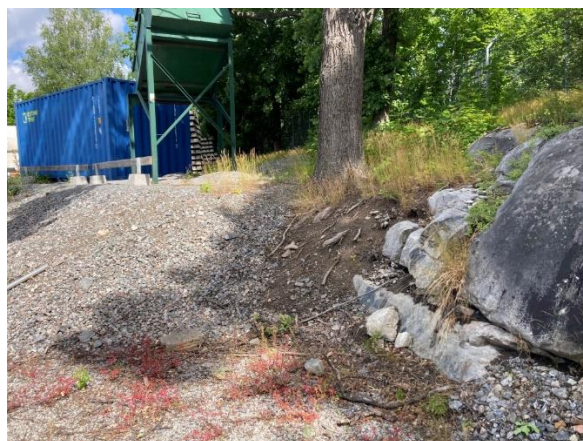
Foto 5. Träd 6 med avslitna blottade rötter efter exploatering 2018.

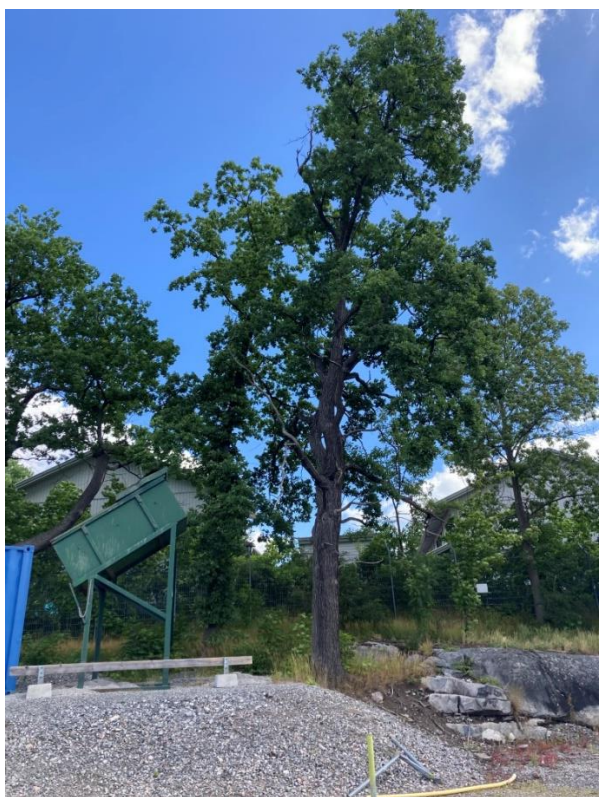
Foto 6. Träd 6 med träd 18 till vänster i bild.

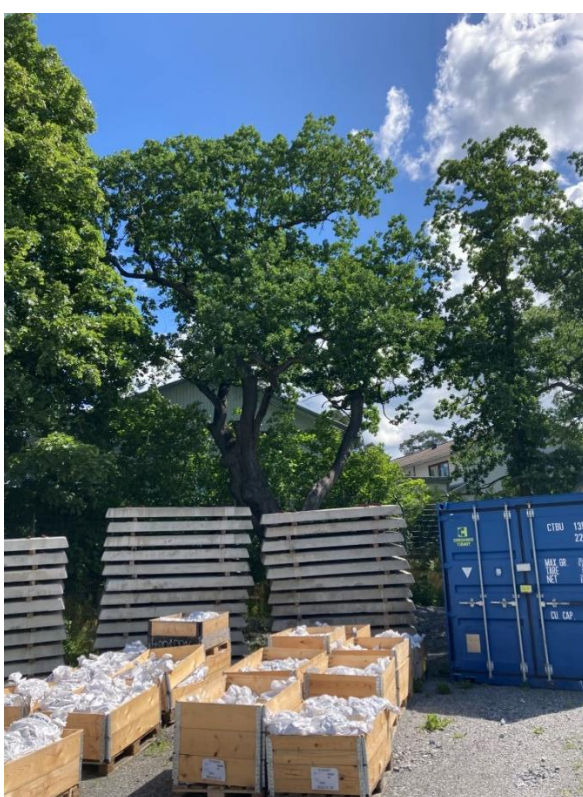
Foto 7. Träd 5 med upplag framför.

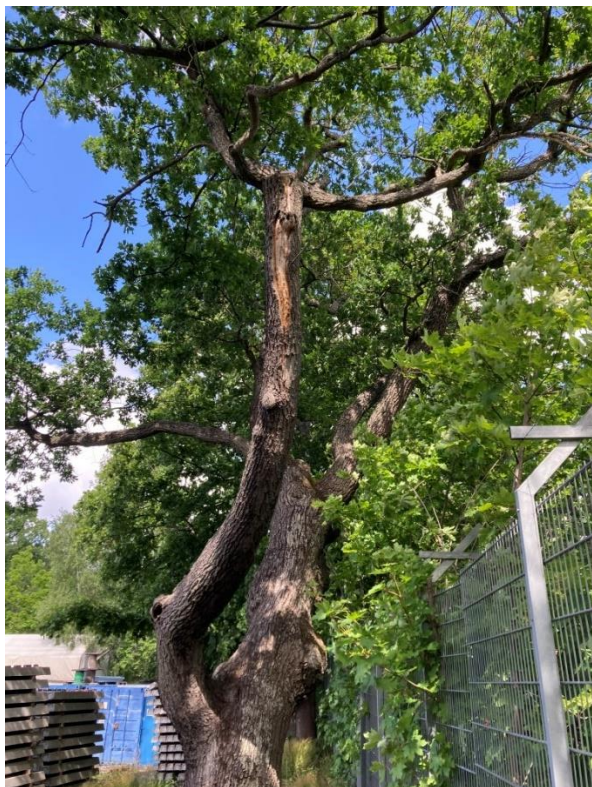
Ek (5) var ett jätteträd då den hade en stamdiameter på 103 cm och var därmed ett särskilt skyddsvärt träd enligt naturvårdsverkets parametrar. Den hade håligheter med mulm och veden i stammen lät rötad vid prov med resonanshammare. Den grova grenen/stammen i söder hade skador och röta och det fanns beskärningsskador med mycket god övervallning (foto 7-11).

Foto 8. Träd 5 med håligheter och röta på stam i söder.

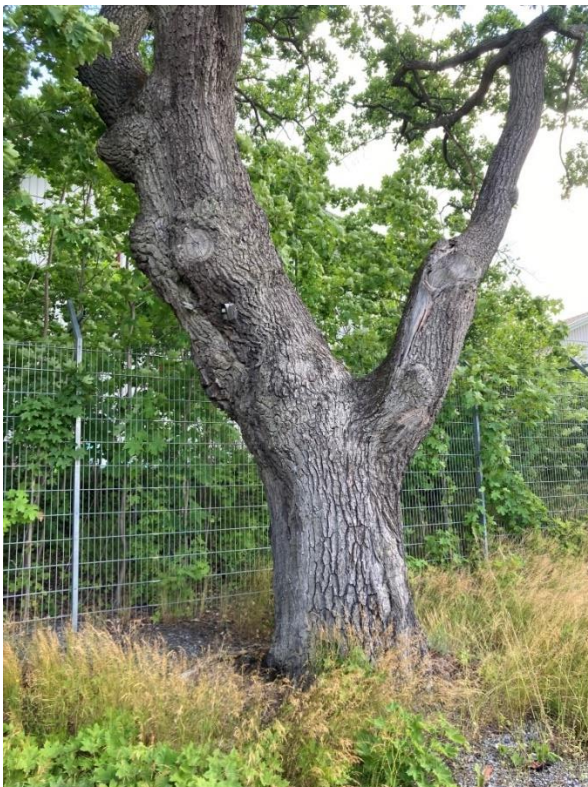
Foto 9. Träd 5 med dubbeltopp.

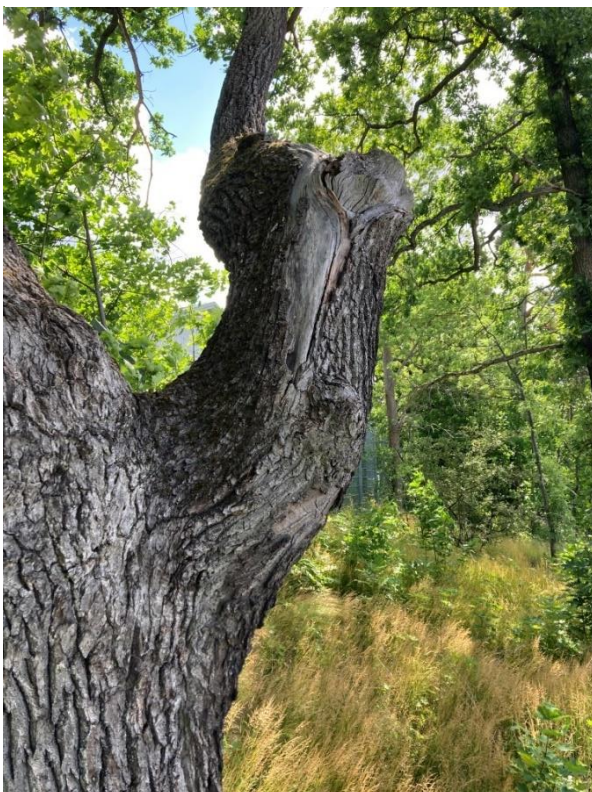
Foto 10. Träd 5 med hålighet och röta på grov gren.

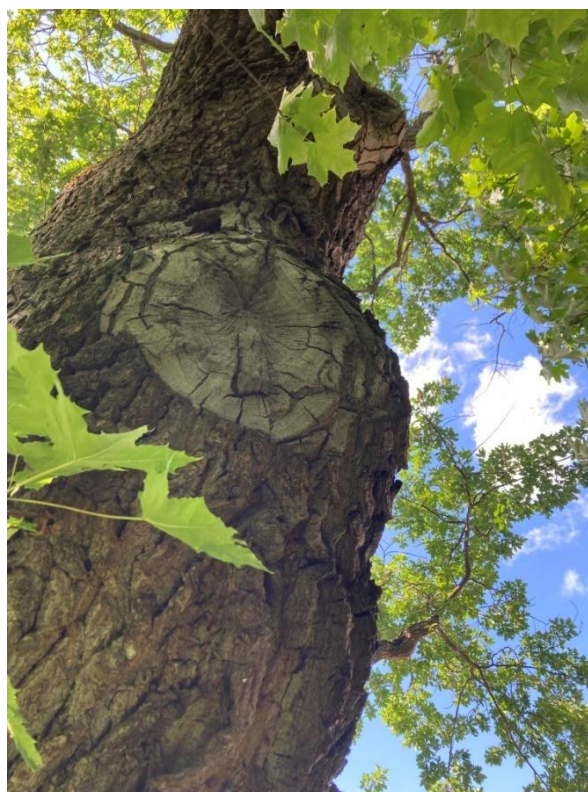
Foto 11. Träd 5 med mycket god övervallning av beskärningsskador.

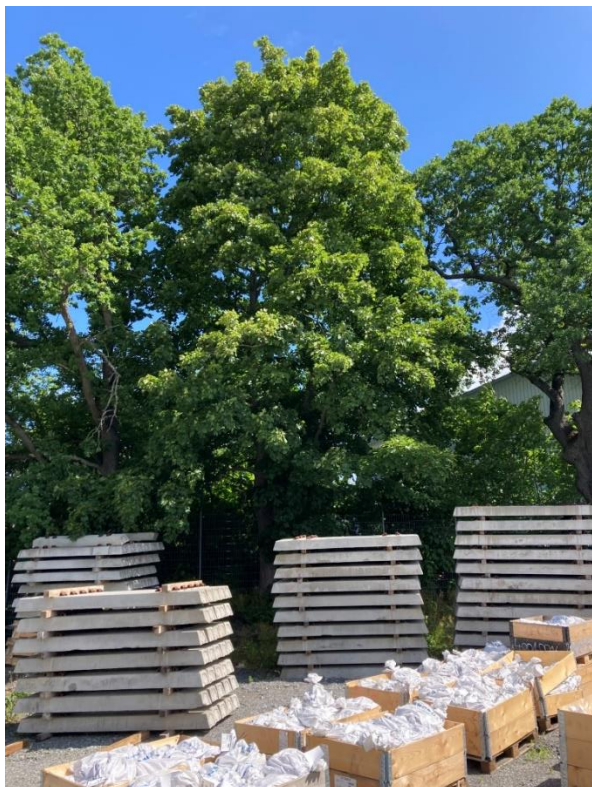
Foto 12. Träd 4 lönn med dubbeltopp.

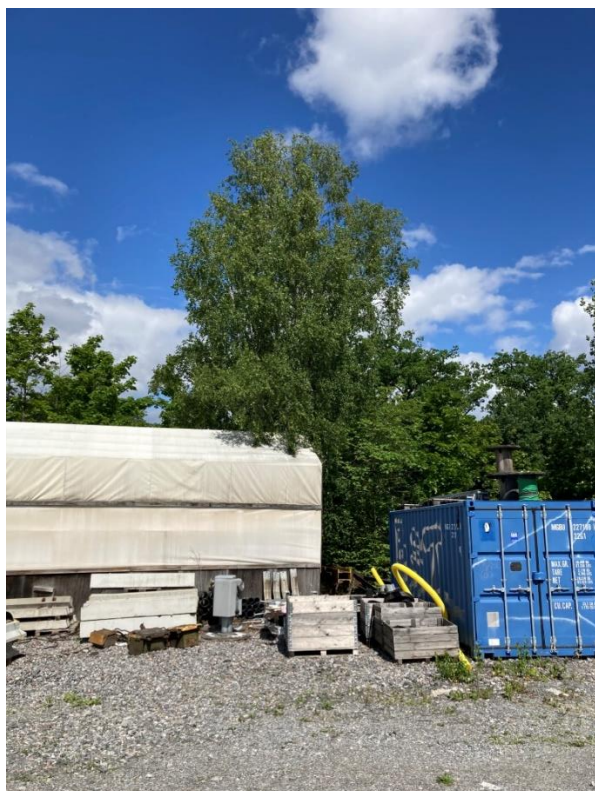
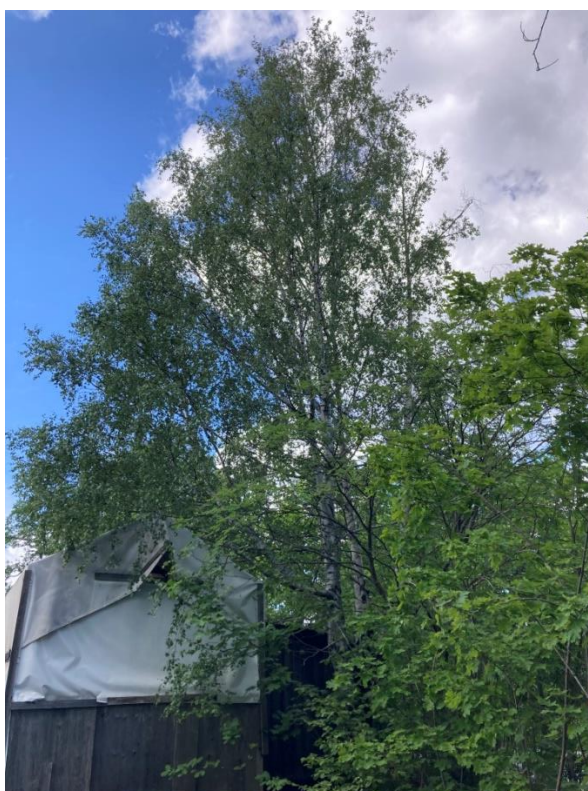
Foto 14. Träd 2.1 och 2.2 som troligen växte på kommunens mark.

Foto 15. Träd 2.1 och 2.2 som växte tätt ihop och där björk 2.1 hade måttlig vitalitet.

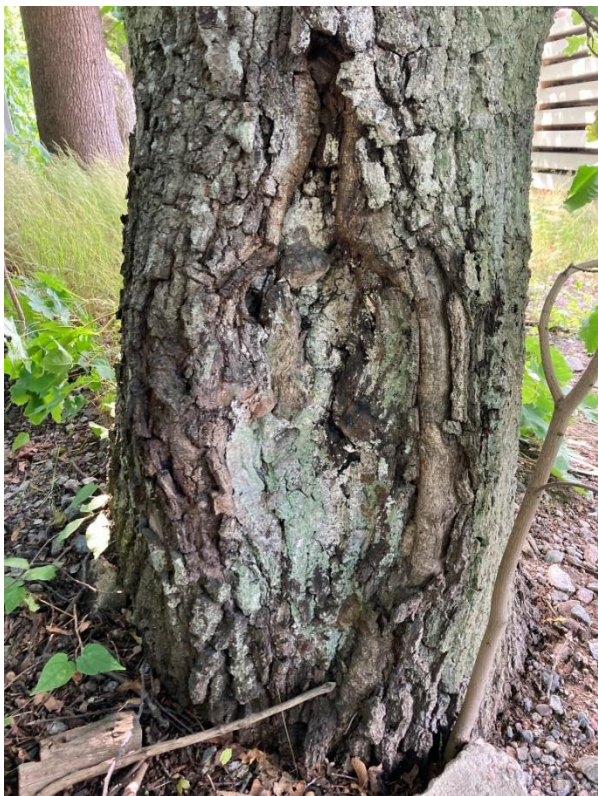
Träden (2.1, 2.2 och 23-25) bedömdes troligen växa på kommunens mark mellan depån och Torsvägen i norr. Björkarna (2.1 och 2.2) växte precis bredvid varandra (foto 14-15). Björk (2.1) hade stora stamskador, röta och exponerad ved samt utgångshål på stammen (foto 16-19). Vitaliteten var måttlig med döda grenar i kronan. Björk (2.2) hade ytliga rötter och även den utgångshål på stammen.

Foto 16. Träd 2.1 med stor stambasskada.

2.1	Vårtbjörk <i>Betula pendula</i>	42	V	3	2	4	Stora stamskador och röta, exponerad ved, dubbeltopp, döda grenar, utgångshål på stam. Växer troligen på kommunens mark (foto 14-19).	Fäll.	10 meter	2	2

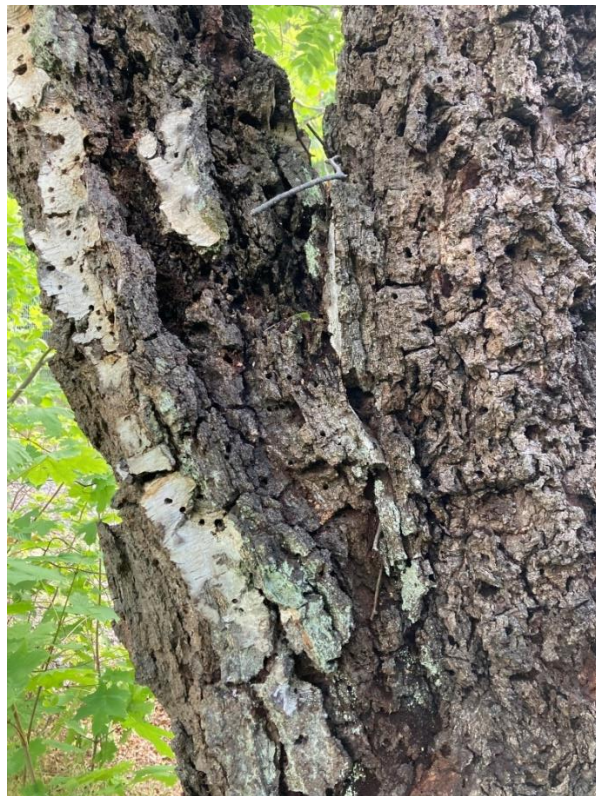
Foto 17. Träd 2.1 med utgångshål på stammen.

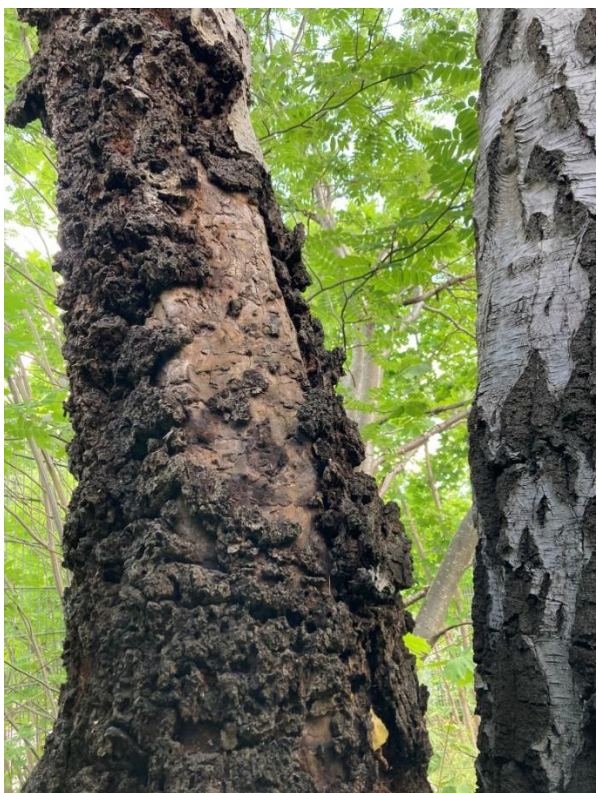
Foto 18. Träd 2.1 med exponerad ved.

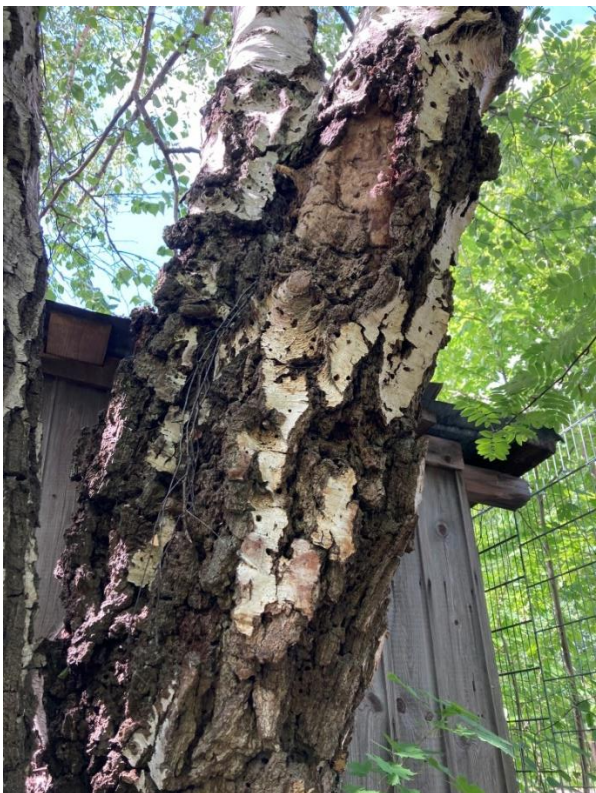
Foto 19. Träd 2.1 med utgångshål och exponerad ved.

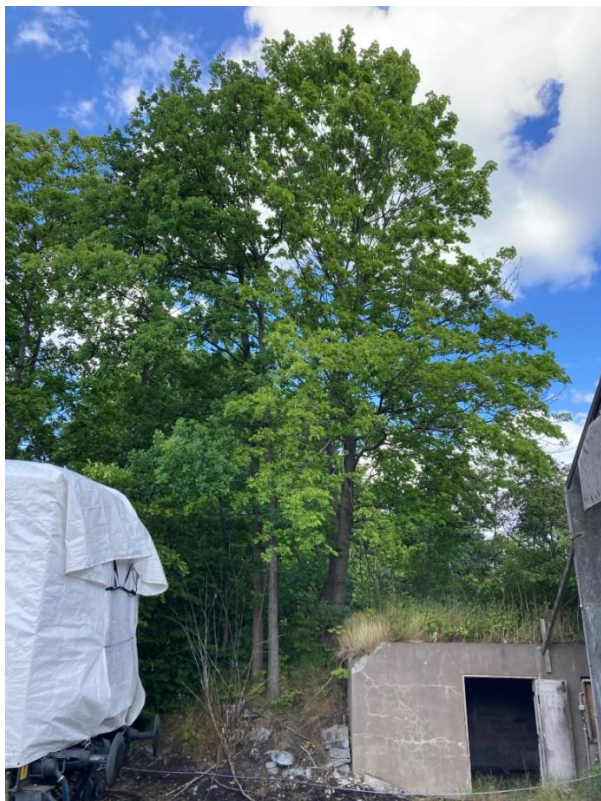
Foto 20. Träd 23-25 som växte väster om bunker som kan komma att rivas.

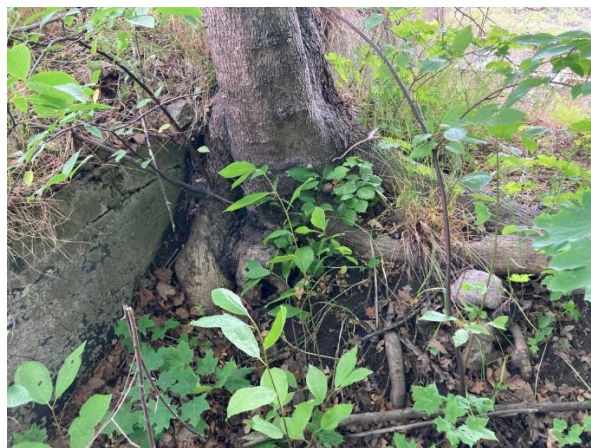
Träden (23-25) växte väster om en bunker som eventuellt kan komma att rivas i samband med exploateringen av området. Lönn (23) växte dikt an mot bunkern och hade dubbelstam och ytligt rotsystem åt väster samt inget rotsystem mot bunkern i öster (foto 21). De två ekarna (24-25) växte lite längre från bunkern och hade god vitalitet (foto 20).

Foto 21. Träd 23 med ytliga rötter i väster och bunker i öster.

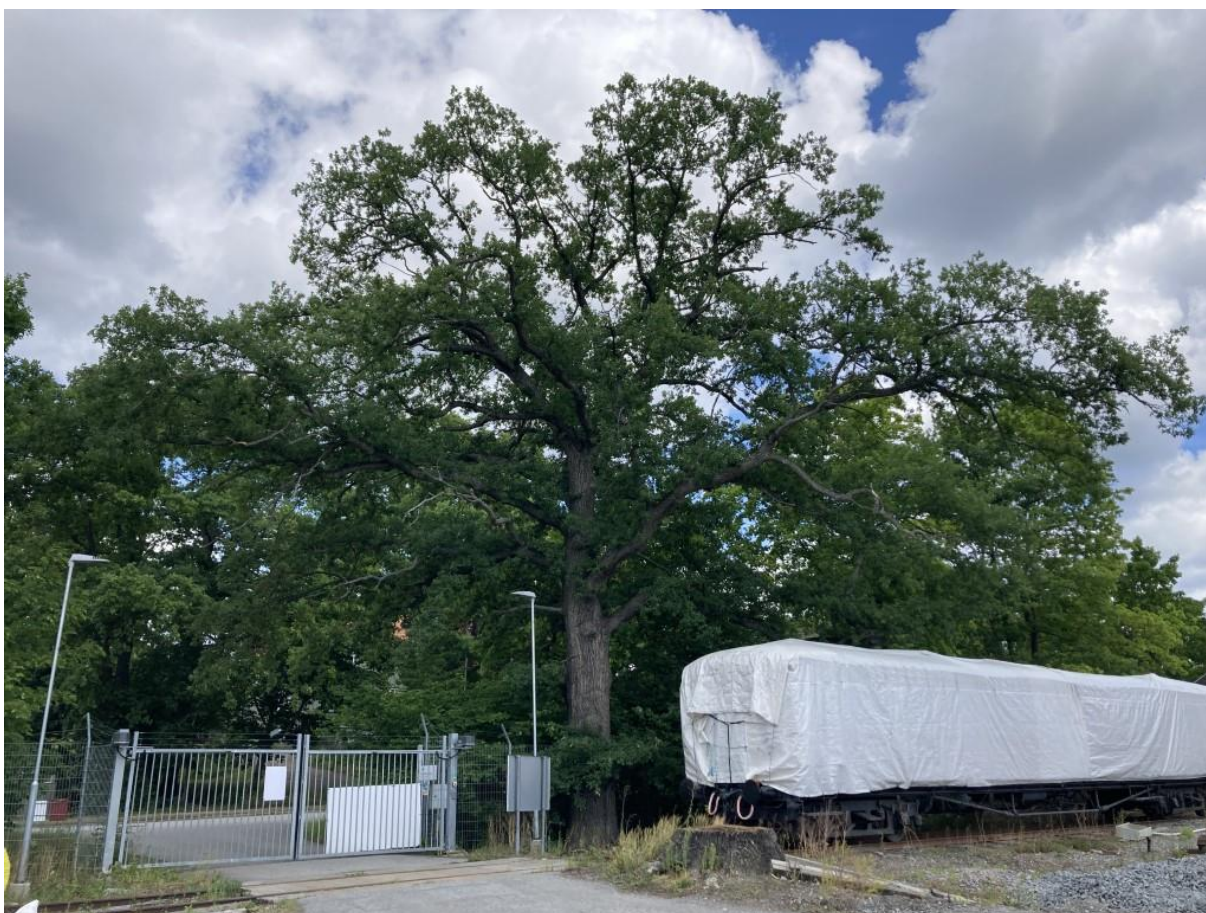
Ek (1) var även den ett särskilt skyddsvärt träd med sina 109 cm i stamdiameter och en mycket bred och ståtlig krona. Kronan var något ensidig mot söder där en annan skyddsvärd ek tidigare växt (stubbe fanns kvar, 125 i diameter) (foto 22-26). Det fanns en stamskada ca 2 meter upp i söder och några döda grenar men i övrigt var eken i god vitalitet och struktur.

Foto 22. Träd 1 Den gamla särskilt skyddsvärda eken med sin breda krona och uppställningsspår och gammal ekstubbe söder om.

1	Skogsek <i>Quercus robur</i>	109	G	2	1	1	Särskilt skyddsvärt träd, stamskada ca 2 meter upp i söder, bred krona något ensidig mot söder där en annan skydsvärd ek tidigare växt (stubbe kvar, 125 i diameter), döda grenar, låga grenar i nordväst (foto 2, 22-26).	Bör skyddas på alla sätt, spegla spåren, flytta smörjgrop, flytta huskropp, rotkartering mm.	16,35 meter	1	1
15	Skogsek <i>Quercus robur</i>	46	V	1	1	2	Växer utanför staketet på kommunens mark, sly växer upp i kronan (foto 27-29).	Kommer behöva höja kronan vid husbygge. Skonsam schakt och skydsspont.	10 meter	1	1

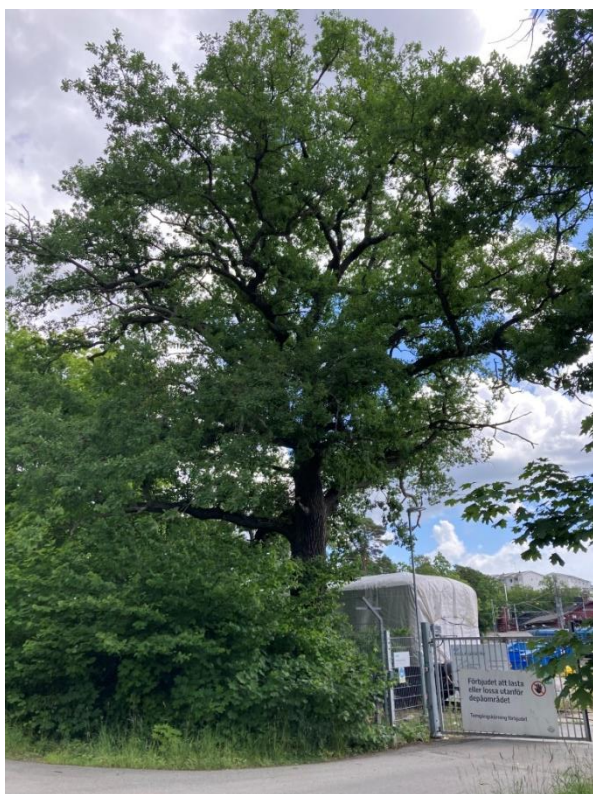
Foto 23. Träd 1 sedd från Torsvägen i norr.

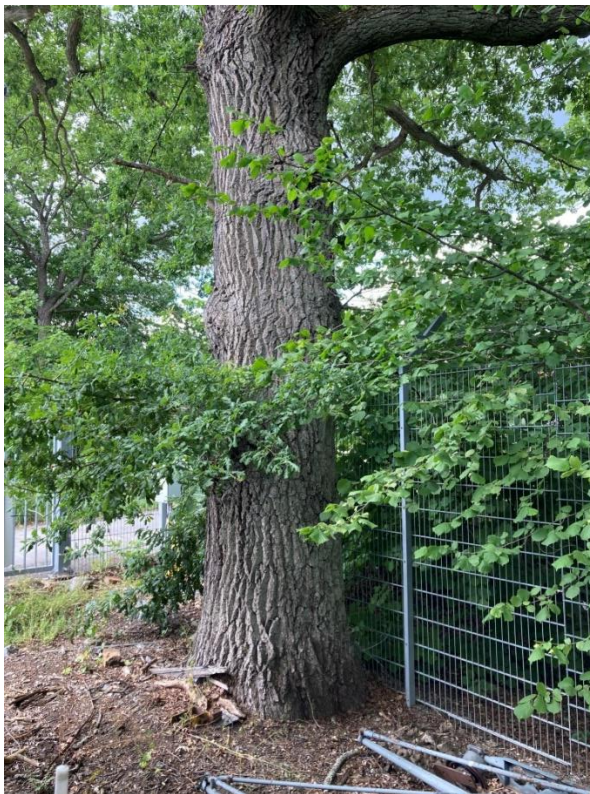
Foto 24. Träd 1 med den grova stammen.

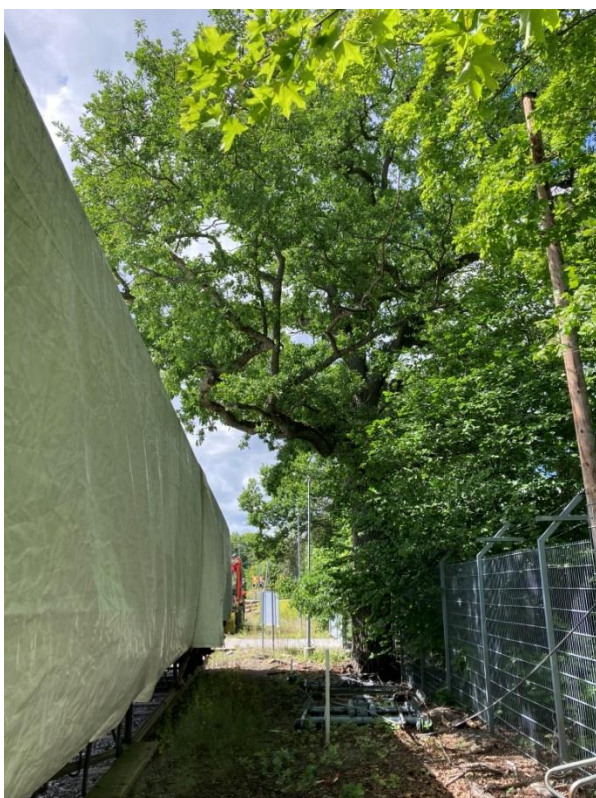
Foto 25. Träd 1 sedd från öster, med uppställningsspåret mycket nära

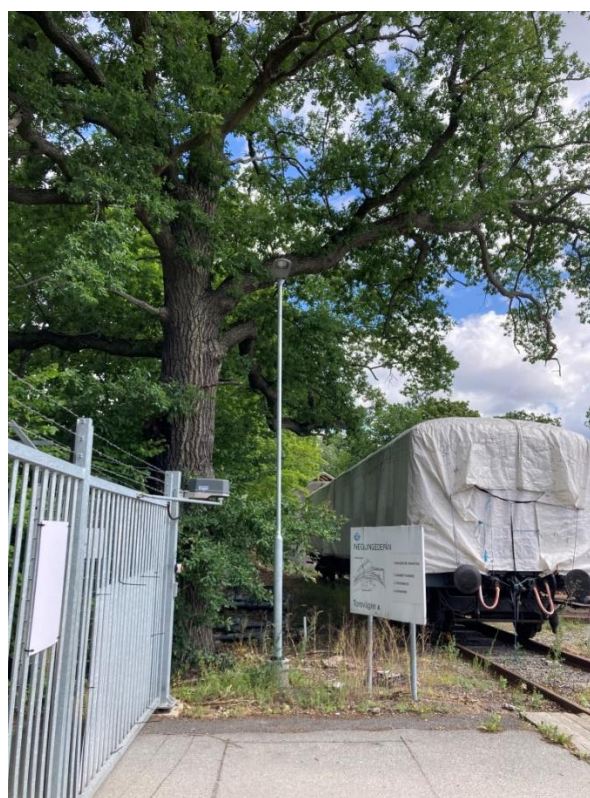
Foto 26. Träd 1 sedd från väster, med uppställningsspåret mycket nära

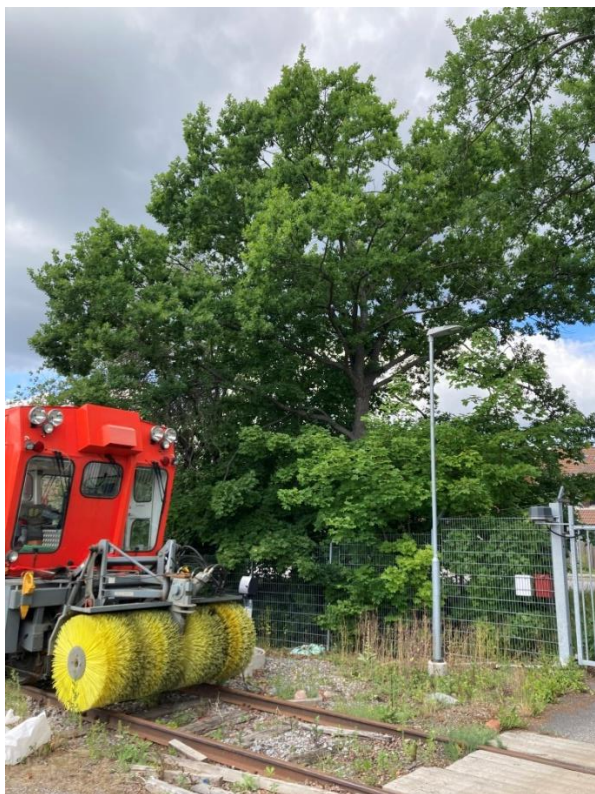
Foto 27. Träd 15 som växte på kommunens mark utanför staketet.

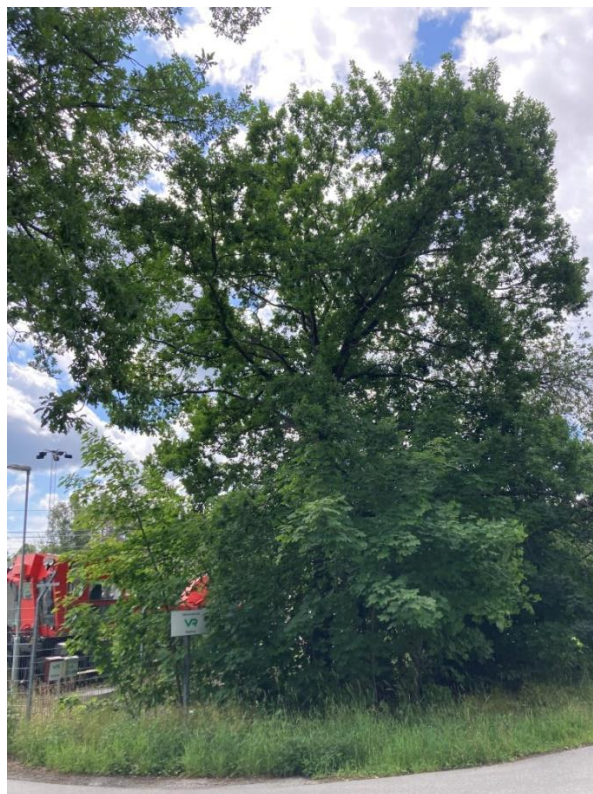
Utanför staketet så växte ek (15) på kommunens mark. Den var i god vitalitet och hade inga anmärkningsvärda skador förutom sly som växte upp i kronan (foto 27-29).

Foto 28. Träd 15 med sly som växte upp i kronan.

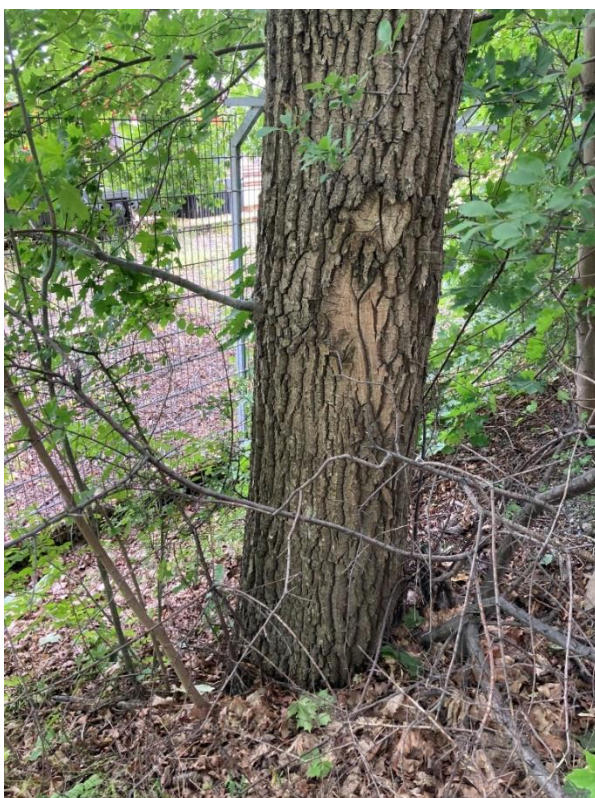
Foto 29. Träd 15 med en intakt stam.
