Bergteknisk undersökningsrapport

Pylonen, Nacka kommun

GRAP 22081

2022-04-12

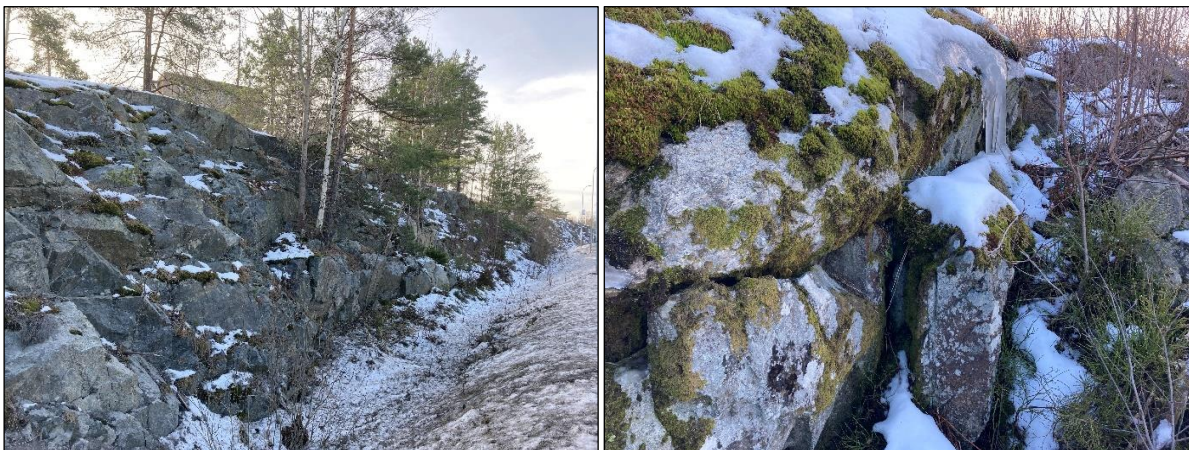
Figur 5-4. Exempel på karterade berghällar längs Skarpövägen (t.v., foto nr. 1) samt uppsprucken håll vid slutningen (t.h., foto nr. 2).

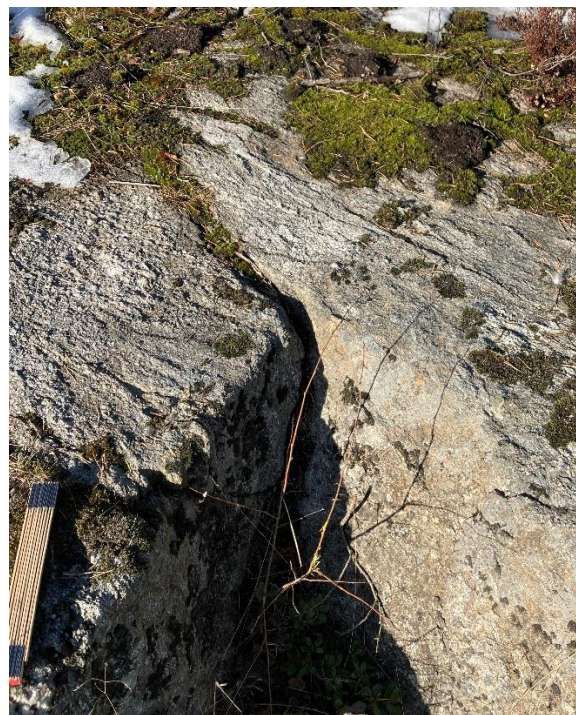
Enligt SGU:s berggrundskarta (Kartvisare, 2022) består det aktuella området (del 1 och 3) av gnejs av sedimentärt ursprung och delområdet 3 till väster om aktuellt planområde består av granit, se Figur 5-3. Bergarten som observerades på plats bedöms bestå av en sedimentådergnejs med varierande andel ojämnkorniga kvarts- och fältspatådror samt jämnkorniga glimmerrika delar. I delområde 3 förekommer granit med en mineral-sammansättning bestående av kvarts, fältspat och glimmer samt pegmatitiska inslag, se Figur 5-4.

Figur 5-4. Observerad bergart från aktuellt område, sedimentär gnejs (foto nr. 3).

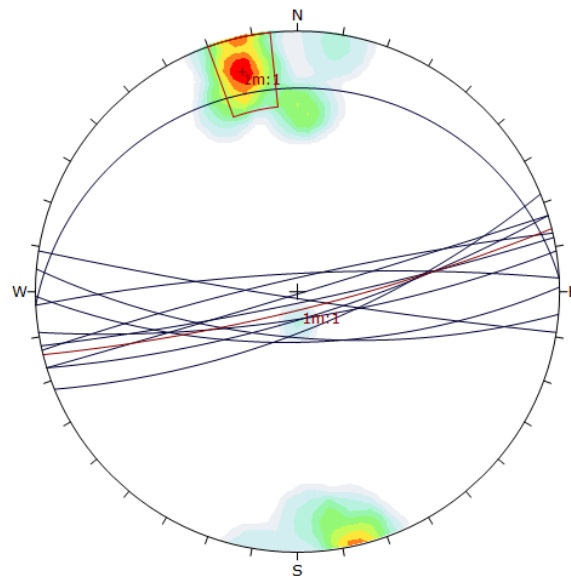
Figur 5-5. Stereonät med poler och sprickplan för de uppmätta sprickorienteringar för delområde 1 där huvudsakligen en dominerande Ö-V-sprickgrupp kan identifieras (1).

Sprickorienteringarna i område 1 tyder på att alla de teoretiska slänterna kommer visa på tydliga bergkilar samt att tippning kan förekomma för öst-västliga slänter som stupar mot norr. Släntlutning för dessa slänter bör inte vara mer än 5:1 (ca. 80 grader) utan större stabilitetsproblem.

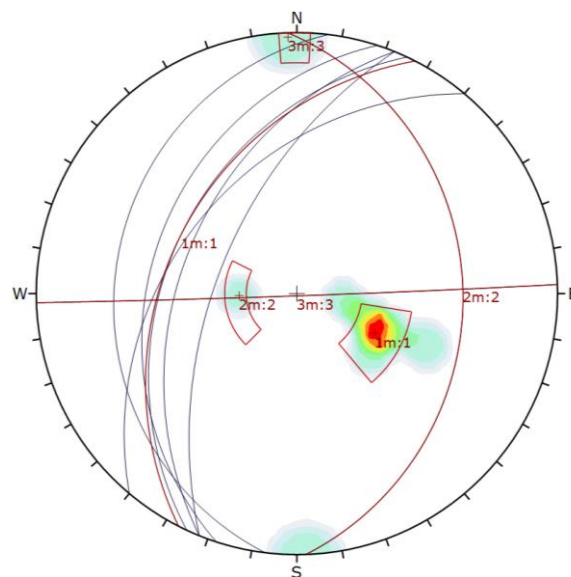
Figur 5-6. Stereonät med poler och sprickplan för de uppmätta sprickorienteringar för delområde 2 där huvudsakligen tre dominerande sprickgrupper kan identifieras (1–3).

I område 2 visar sprickorienteringarna att det för nord-nordöstliga-syd-sydvästliga slänter som stupar mot väst finns risk för utglidning av bergblock efter schaktning. Dessa slänter kommer även att visa på tydliga bergkilar men lutning på 3:1 (ca. 72 grader) kan erhållas med färre problem. För nord-nordöstliga-syd-sydvästliga slänter som stupar mot öst inom område 2 finns det stor risk för tippning. Här rekommenderas terrassering med övergripande lutning 2:1 (ca. 65 grader) för att undvika många tippande block. Slänter som lutar mot norr bedöms kunna schaktas med en lutning på 5:1 (ca. 80 grader) utan större stabilitetsproblem.

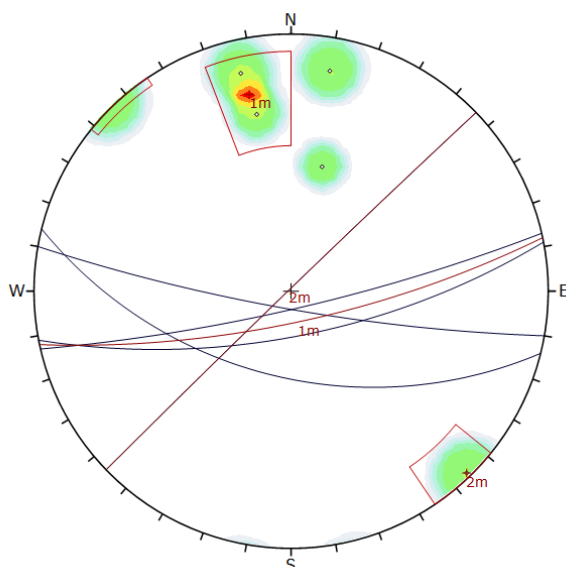
Figur 5-7. Stereonät med poler och sprickplan för de uppmätta sprickorienteringar för delområde 3 där huvudsakligen två dominerande sprickgrupper kan identifieras (1–2).

Sprickorienteringarna i område 3 tyder på att det finns påtaglig risk för bergkilar för nord-nordöstliga-syd-sydvästliga slänter som stupar mot väst. Kilarna har en brant glidningslinje och dess stabilitet påverkas inte av släntlutningen. Sannolikt behövs omfattande bergrensning och/eller bultning. Sprickorienteringarna tyder på att det finns liten risk för bergkilar för nord-nordöstliga-syd-sydvästliga slänter som stupar mot öst. För öst-västliga slänter som stupar mot norr finns det viss risk för tippning, men sprickorna är brantstående. Dessa slänter bör ges en lutning på 5:1.

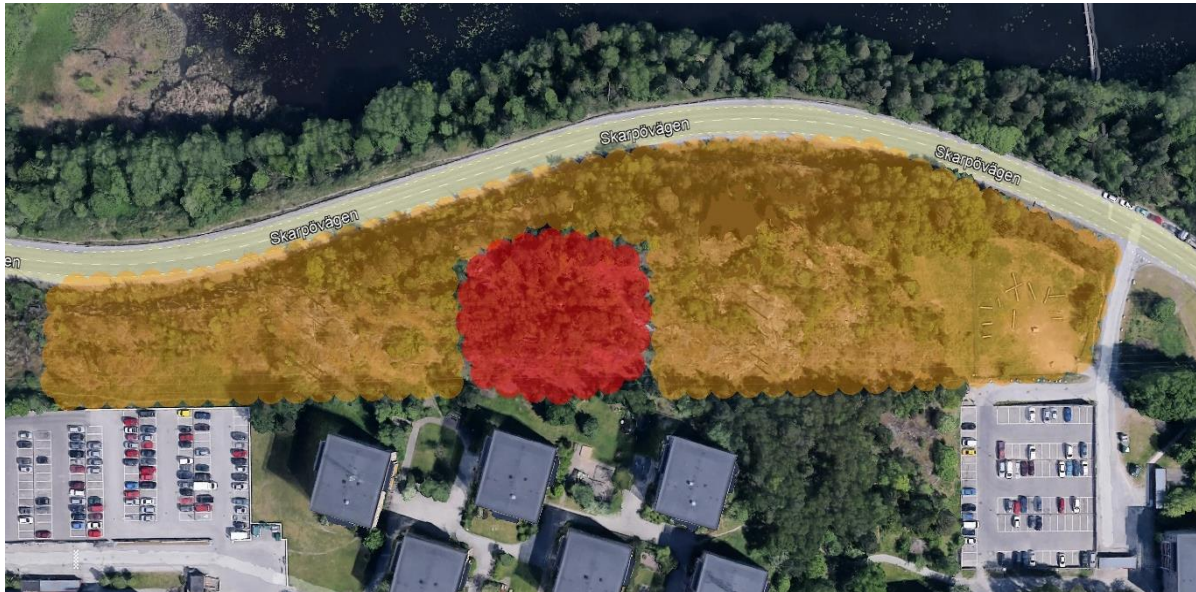
Baserat på den geologiska och bergtekniska fältundersökningen klassas berget i undersökningsområdet som Bergtyp 1 respektive 2 baserat på enkel undersökning (TRV TK Geo 13; kap. 2.6.2.3 Hävdvunnen åtgärd), se Tabell 6-1. Detta innebär att grundläggningslasten kan dimensioneras för ett grundtryck på maximalt 3 respektive 1 MPa. Den uppspruckna och blockiga karaktären hos berghällarna i mitten av hela området gör att bergmassan bedöms ha en lägre kvalitet i detta område. Fördelningen av de tillåtna grundläggningsstrycken i området visas i Figur 6-1. Efter avslutad friläggning är rekommendationen att en syn av schaktbotten genomförs av bergsakkunnig för att verifiera slutsatsen i detta PM.

Figur 6-1. Karta över området som visar ungefärlig fördelningen av de tillåtna grundläggningstrycken i undersökningsområdet. Inom det gulmarkerade området bedöms berget som Bergtyp 1 och tillåts ha ett maximalt grundtryck på 3 MPa, medan berget inom det rödmarkerade området bedöms som Bergtyp 2 och tillåts således ha ett maximalt grundtryck på 1 MPa.

Lokala avvikelser från denna översiktliga bedömning kan förekomma, särskilt där berg i dagen ej förekommer och ingen bedömning kan göras, t.ex. för de områden som är täckta av vegetation, jord eller lösa bergblock.
