## **Besiktning/tillståndsbedömning av 2 bryggor i Nacka**

Bedömning av tillstånd på 2 bryggor, vid Kustväg 2 samt Boo Strandväg 53-55 inför att kommunen skall överta ägande och förvaltning av dessa bryggor.

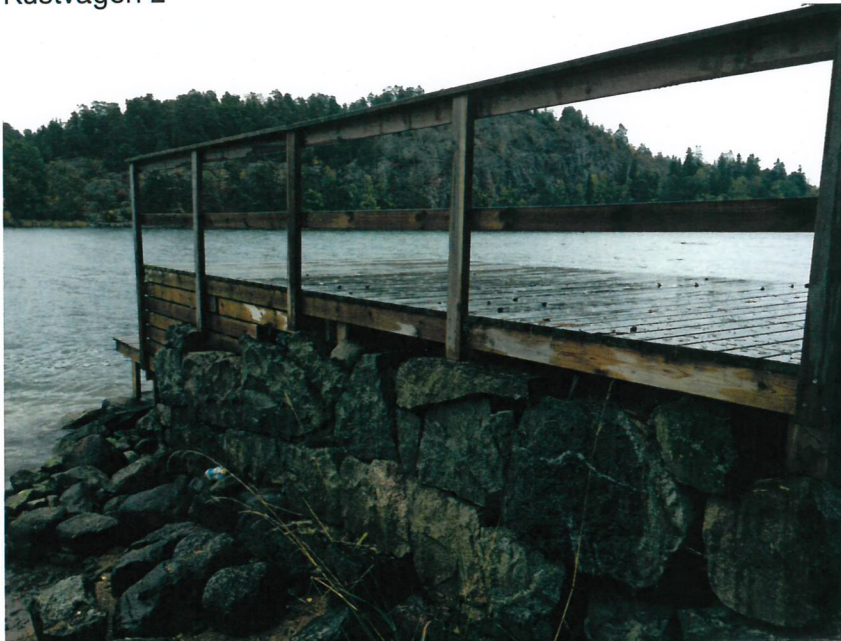
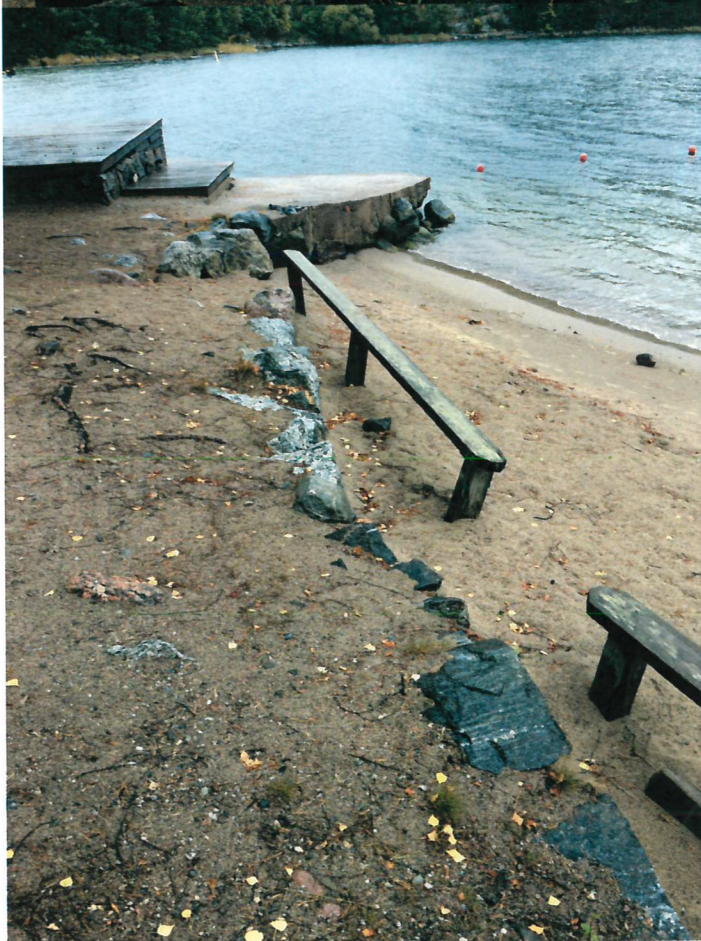
Översiktsbilder, övre från norr, nedre från syd. Träöverbyggnaden i impregnerat virke, oklart vilken klass. Dock relativt nygjort.

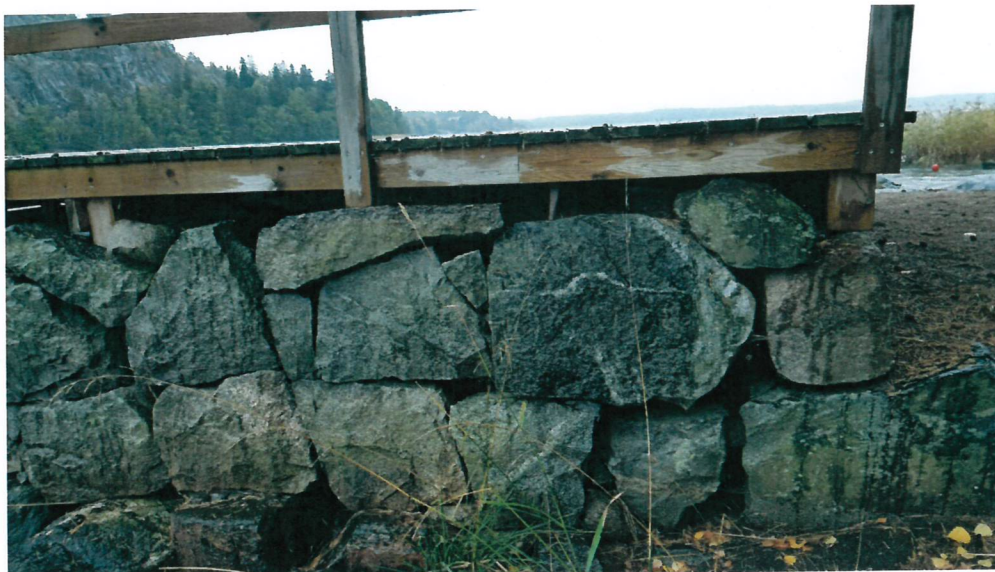
Infästningar utgörs delvis av äldre rostiga järn

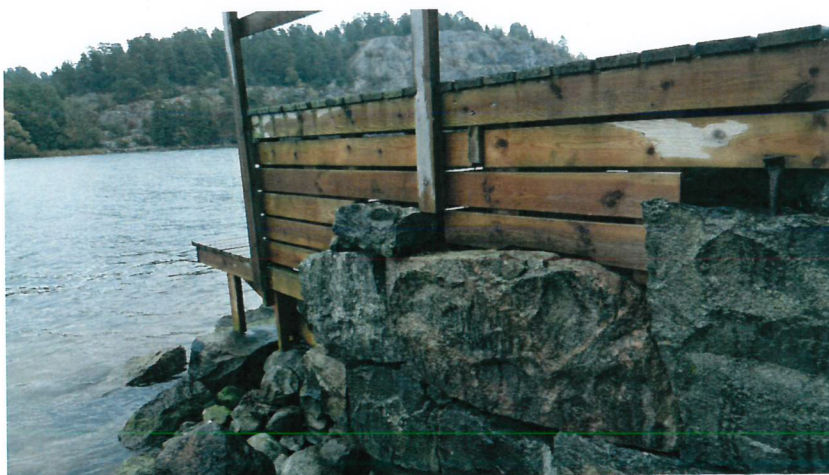
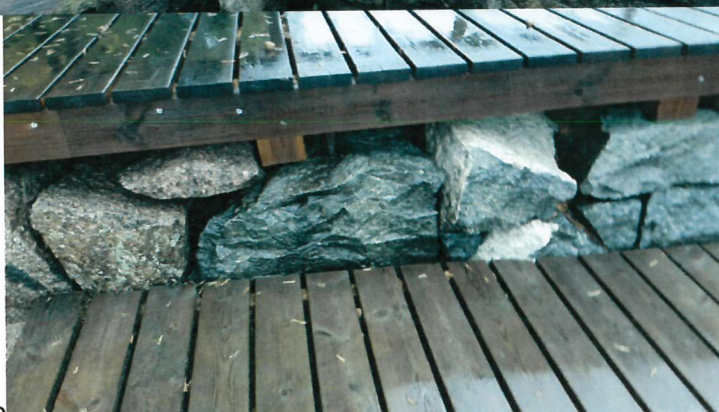
Dito

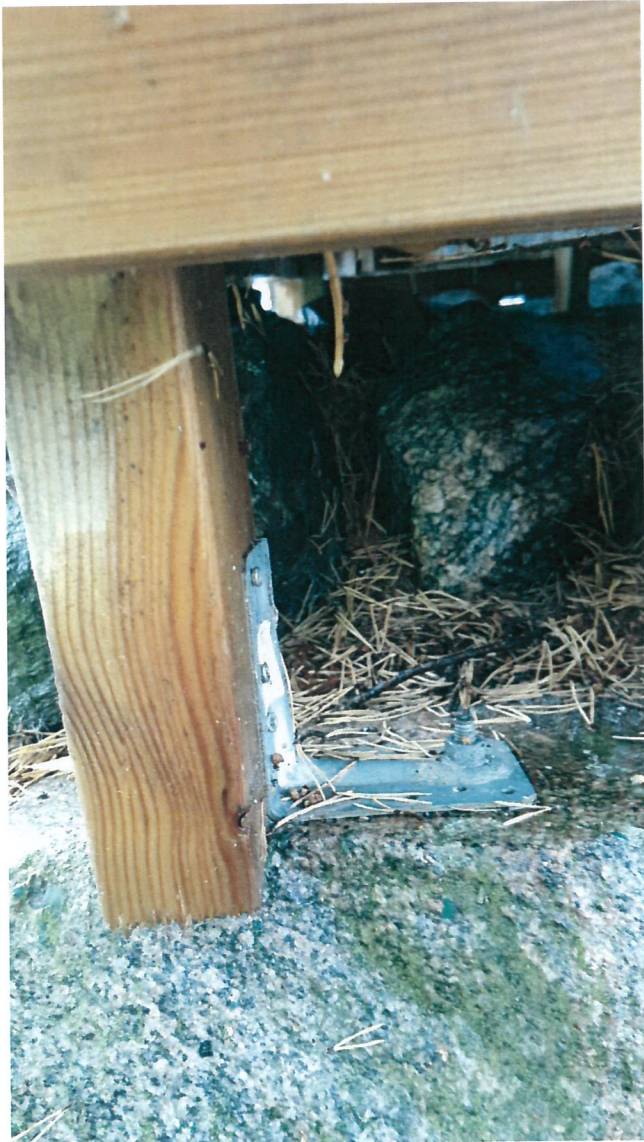
Finns även yngre infästningar av typ spikbleck, ej galvat

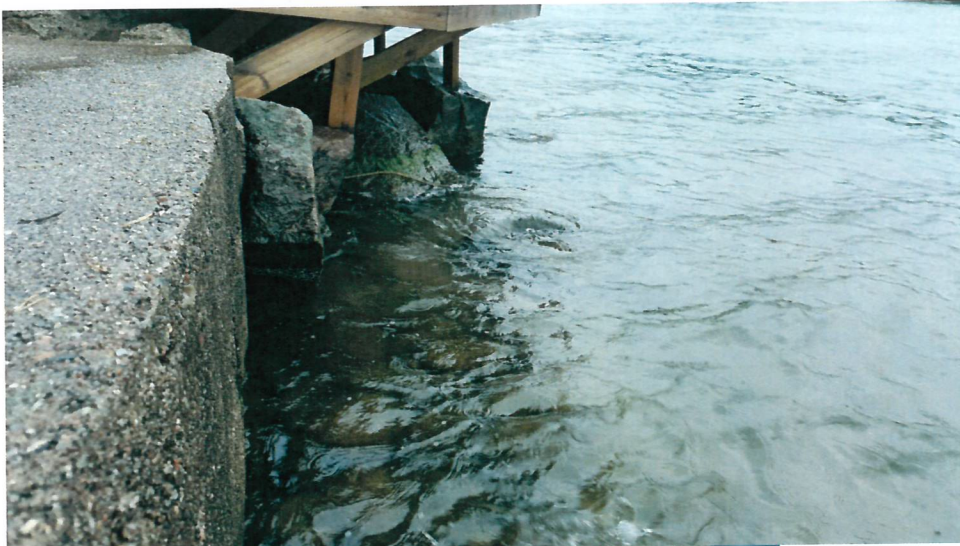
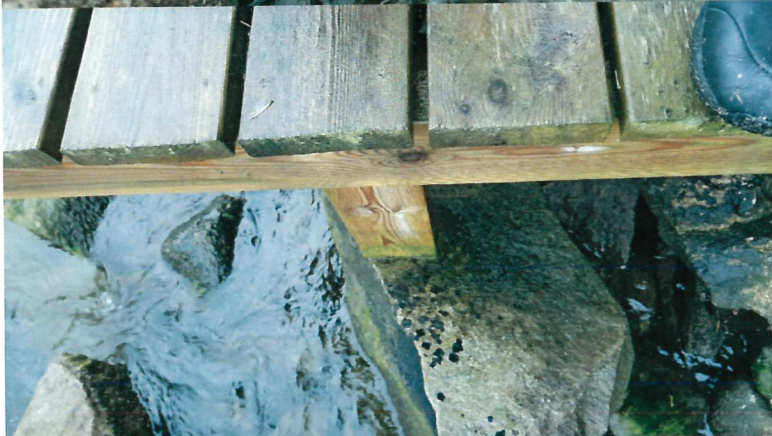
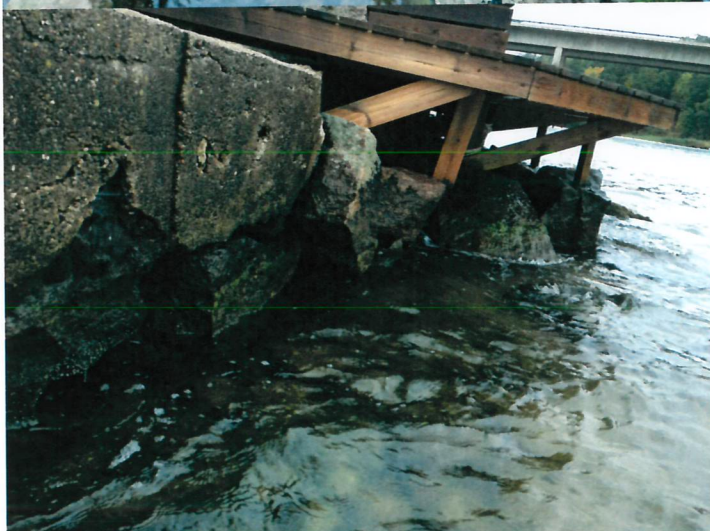
Trä stöder direkt mot sten

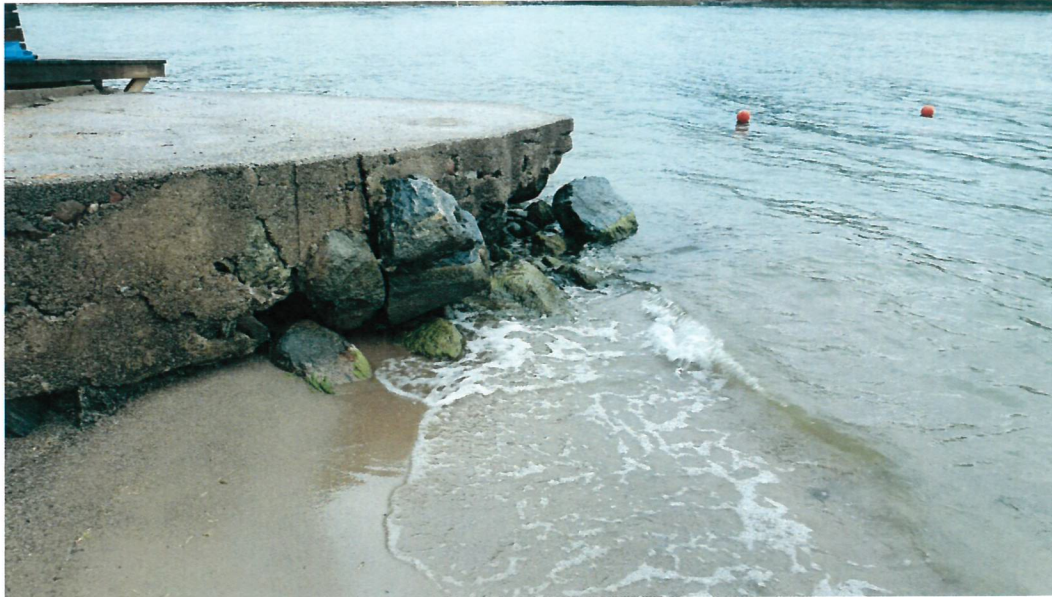
Framkanten på betongbryggan saknar stöd

*Kungsvägen 2:* Kombination av stenkista och trä-/betongöverbyggnad. Träöverbyggnaden är relativt ny, dock finns frågetecken kring infästningar samt att trä vilar direkt mot sten, risk för röta. Trä är tryckt men oklart vilken klass. Trolig tidshorisont 15 år. Betongbryggan saknar stöd i framkant och stenar har eroderat. Dessutom sprickor i översidan samt att betongen är av sämre kvalité. För att säkra framkant bör bryggans främre del undergjas.

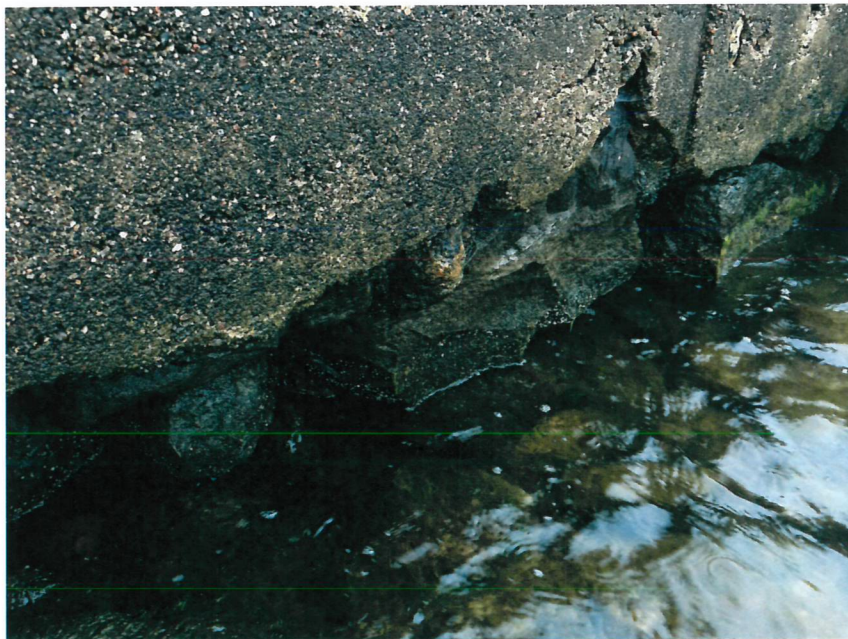
Material under framkant brygga delvis eroderat

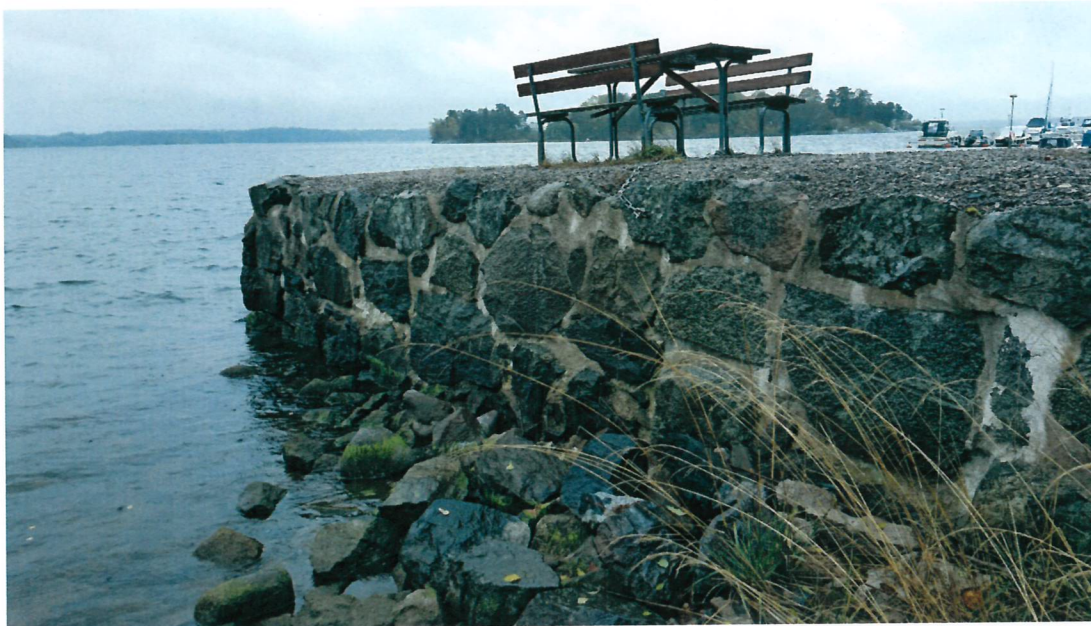
Vy från öst. Inga utfall av stenar, murningen ser ok ut

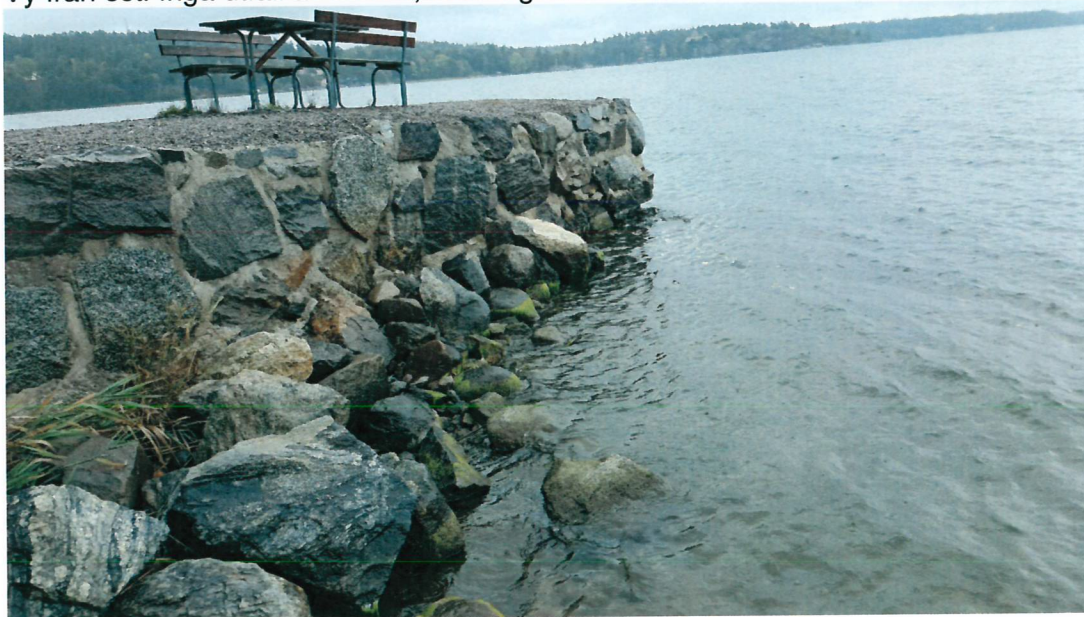
Vy från väst. Inga utfall av stenar, murningen ser ok ut

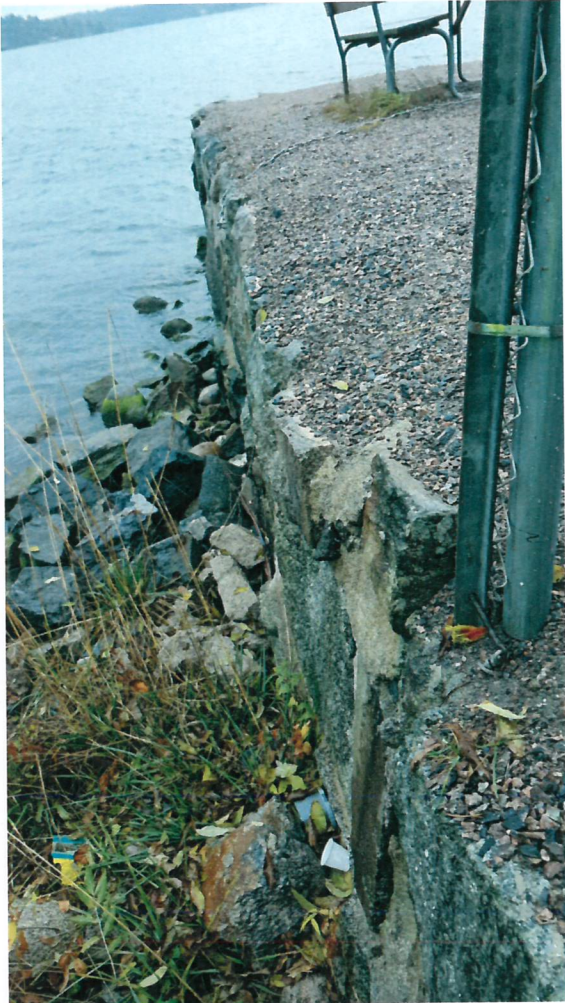
Inga större deformationer/rörelser

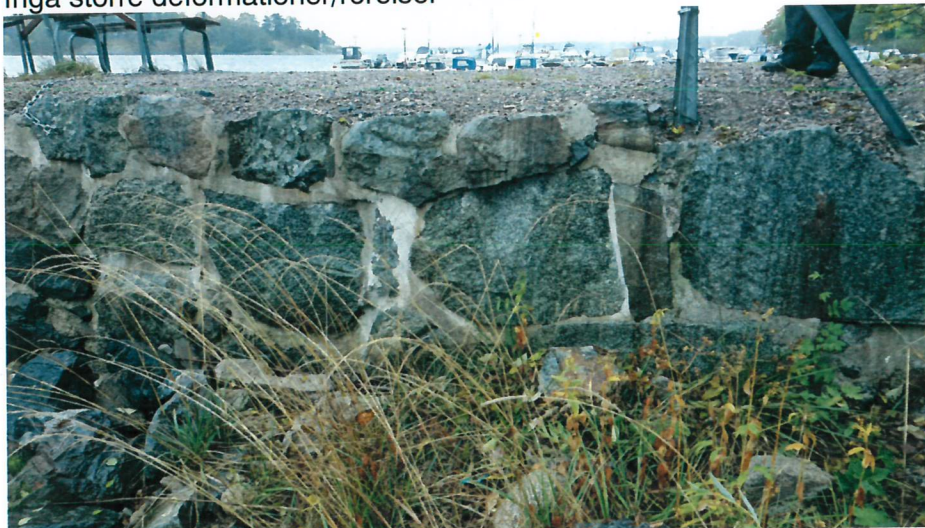
Närbild, murningen ser intakt ut.

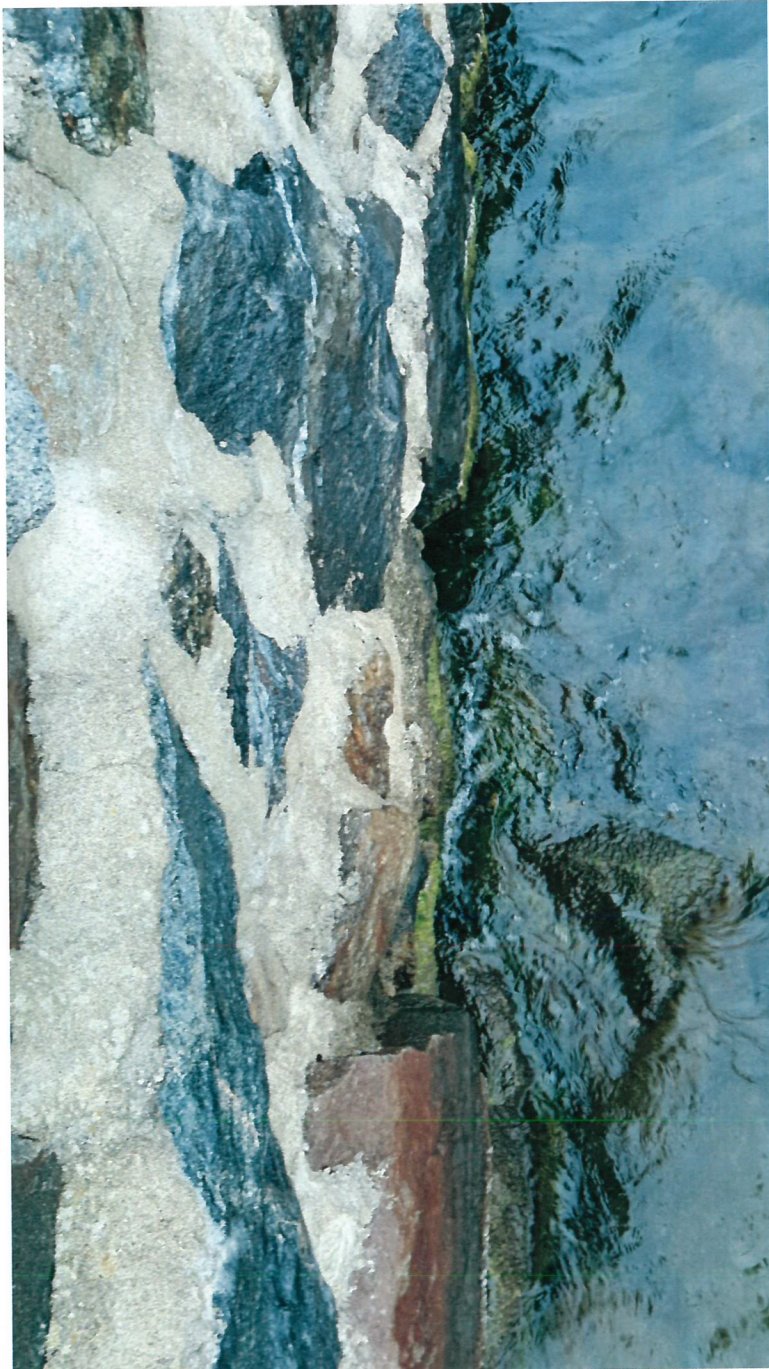
Dito andra sidan

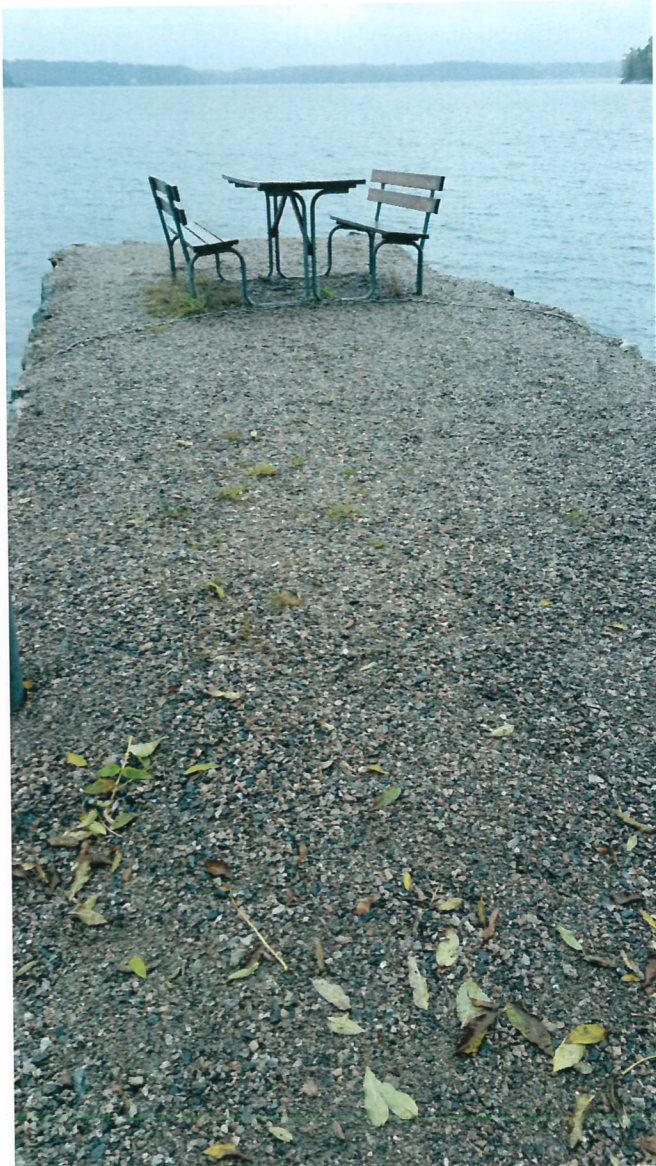
Överbygganden av grus är intakt. Inga urspolningshål eller svackor
