B – PM Bergteknik

Tranviks Udde Fastigheter AB, Orminge trafikplats

PM/Rapport

Uppdragsnamn
Orminge trafikplats
Nacka kommun
Orminge trafikplats

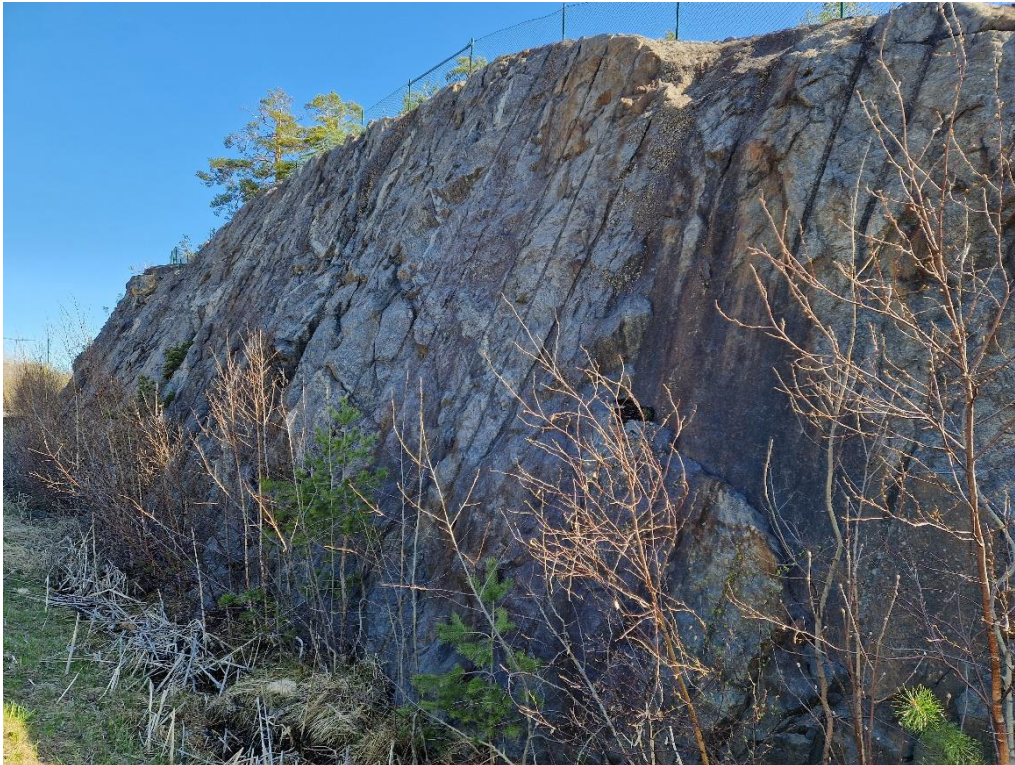
Figur 6. Berghäll 1 åt söder vid Ormingeleden. Brant lutning bedöms vara 5:1 samt tidigare sprängd. Bergmassan har varit sprängd tidigare och relativ sprickfattig samt övervägande homogent. Bergmassan var lätt vittrad och bedöms vara stabil.

Bergskärningen vid Ormingeleden sträcker sig ungefär 170 meter och har en höjd på cirka 10 meter. Bergmassan bedöms vara av god kvalitet, och i fältbedömningen kunde borrhålen ses tydligt utan några större sprängskador.

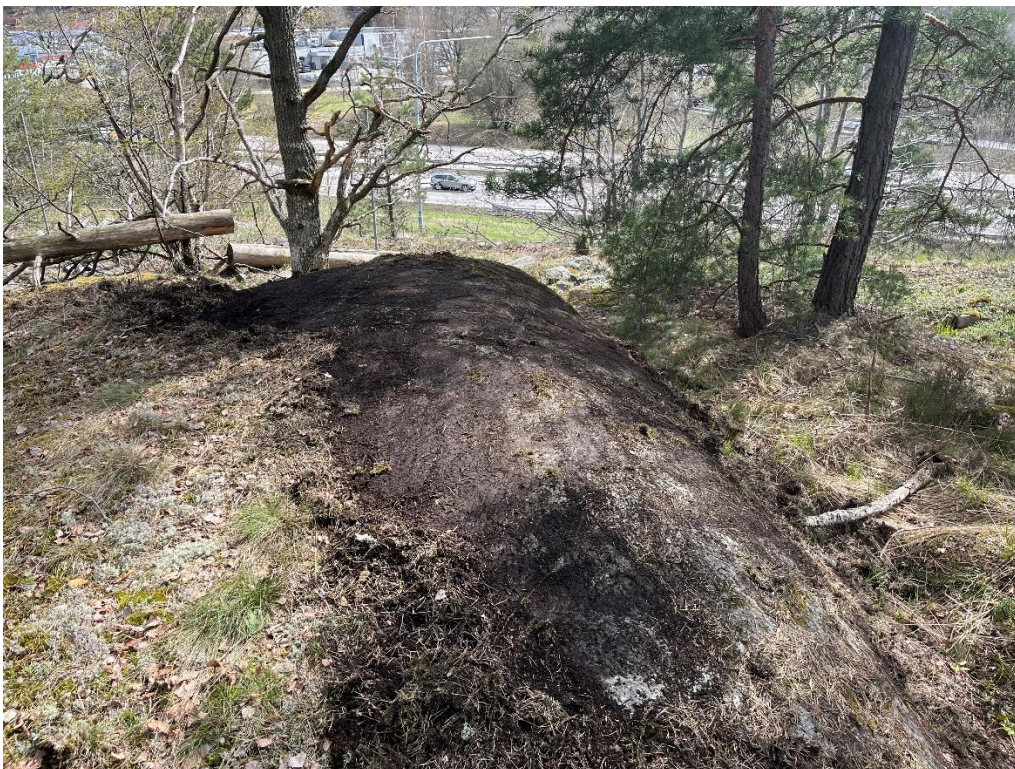
Figur 7. Berghäll 2 åt söder. Bergmassan var täckt med mossa, uppvisar en plan yta och är sprickfattig. Berggrunden består huvudsakligen av vacka, granit och granodiorit.

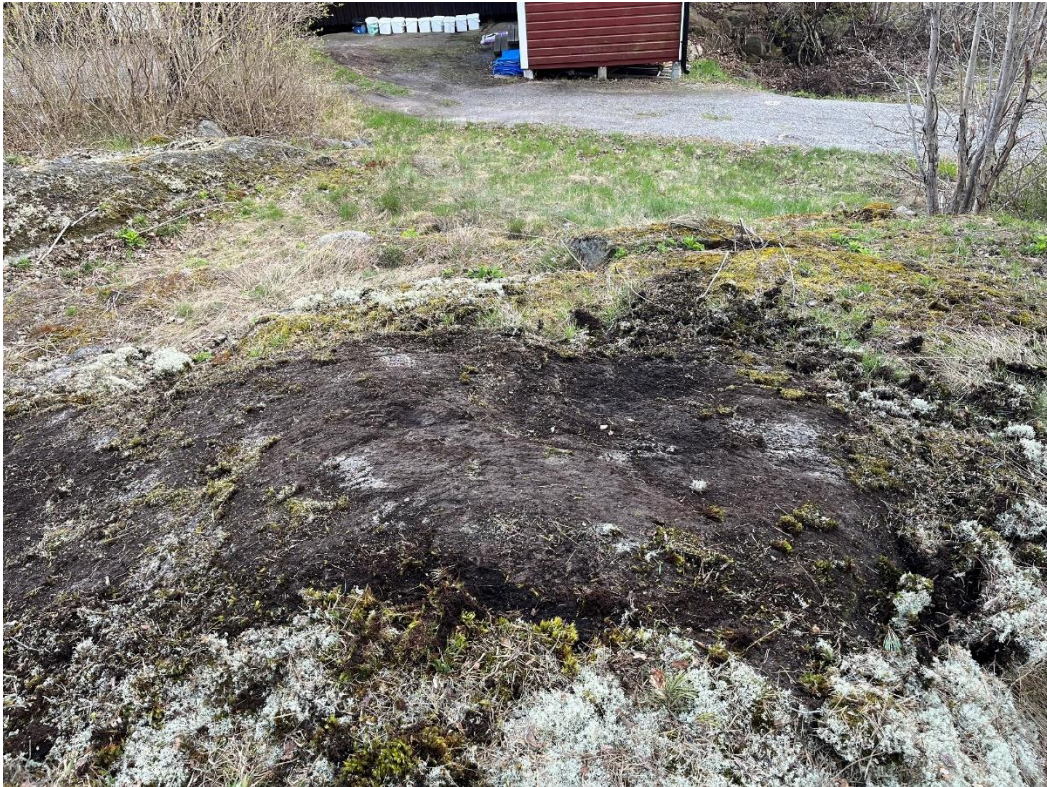
Figur 8. Berghäll 3 åt öster, med berg i dagen. Bergmassan är frisk och kvartsrik, tolkad som granit och granodiorit.

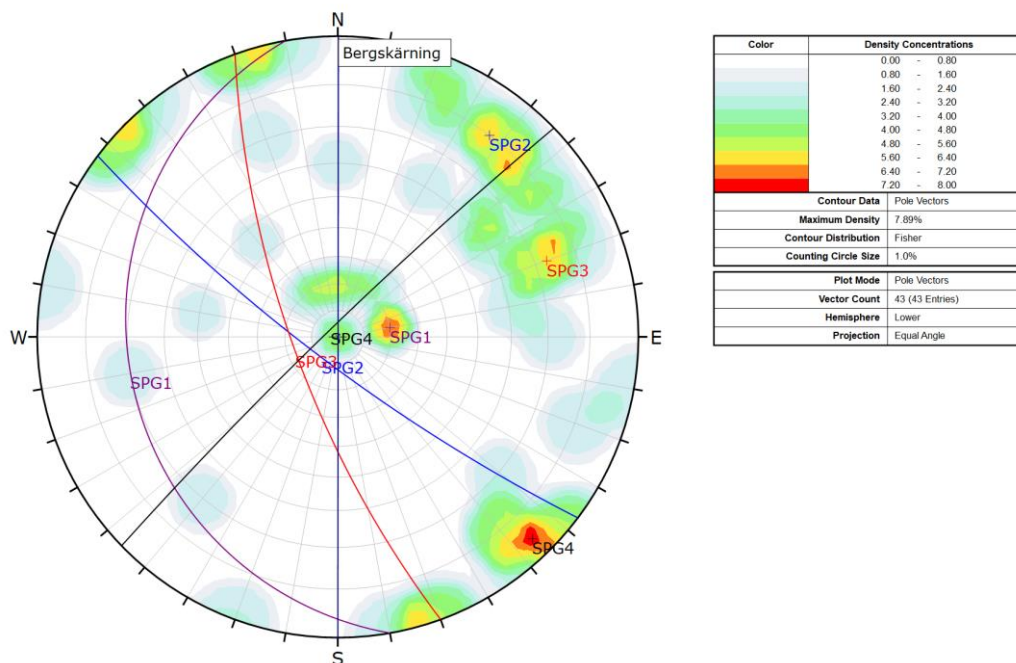
Resultatet av riskanalysen visar att följande risker kan förekomma:

- Risk för planglidning i den sydvästra delen varav domineras av SPG 2, SPG 3.
- Risk för planglidning kan förekomma i båda nordlig och östlig riktning och domineras av SPG 4 som är nästan vertikal.

Huvudsprickgrupper består av:

SPG 1: 170/20

SPG 2: 127/80

SPG 3: 160/73

SPG 4: 226/86

Figur 9. Område 1 åt väster, fyra huvudsprickgrupper har identifierats. Bergskärningen markerad norr till söder.

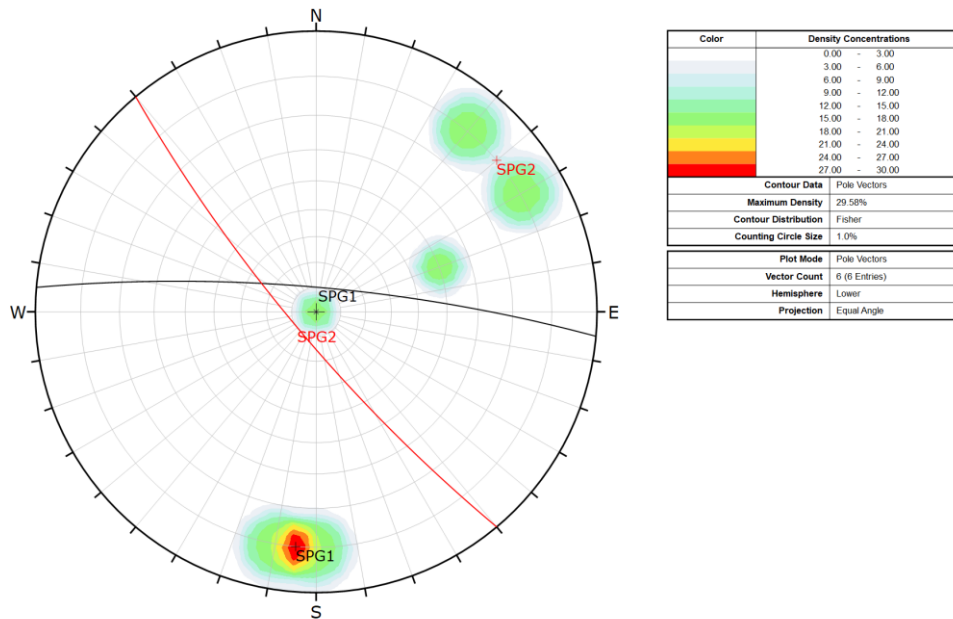
Risicanalyser uppvisar att det kan förekomma planglidning i norra delen. Sprickor har en brant lutning och huvudsprickgruppens riktning består av:

SPG 1: 275/80

SPG 2: 140/80

Figur 10. Område 2 åt söder, två huvudsprickgrupper identifieras.

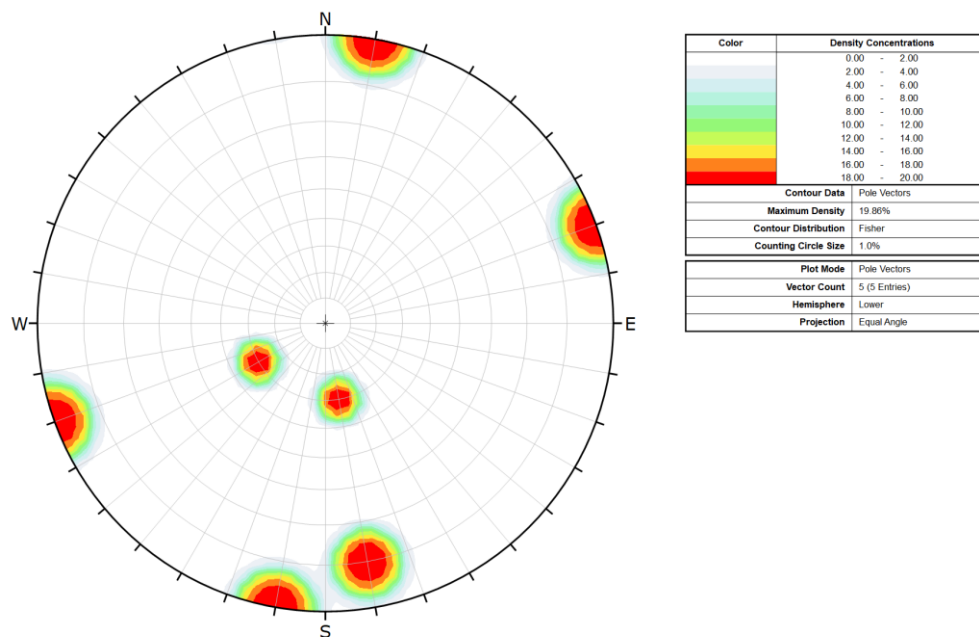
Figur 11. Område 3, få sprickor har karterats, varav inga huvudsprickgrupper identifieras. Sprickor var generellt branta.

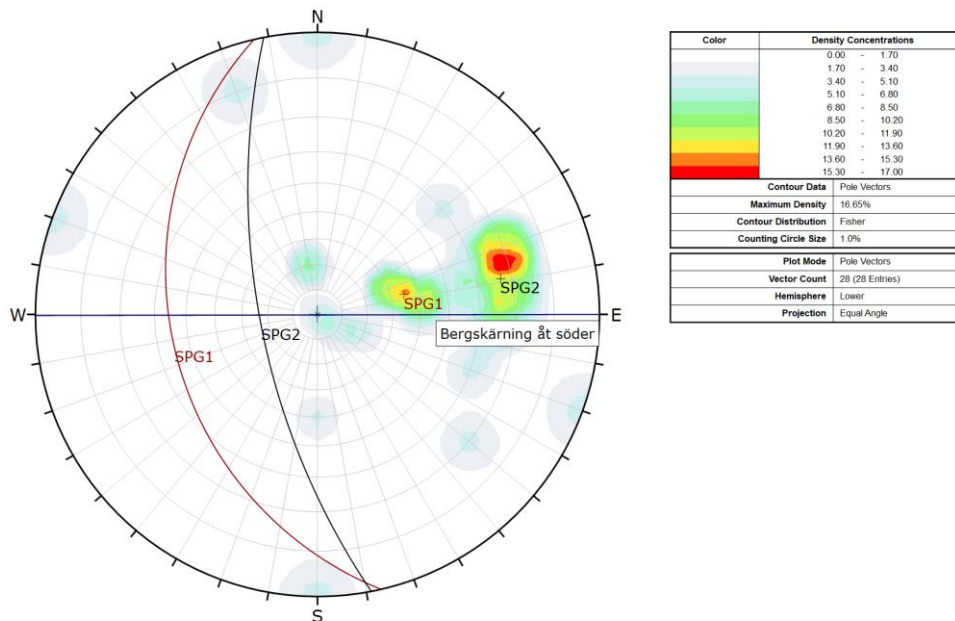
Resultat av riskanalys uppvisar att det kan förekomma risk för planglidning i västra delen av bergskärningen vid Värmdövägen. Huvudsprickgrupper består av följande:

- SPG 1: 167/35
- SPG 2: 169/67

Figur 12. Område 4, två huvudsprickgrupper har identifierats, sprickor var generellt branta och täta, delvis vida.

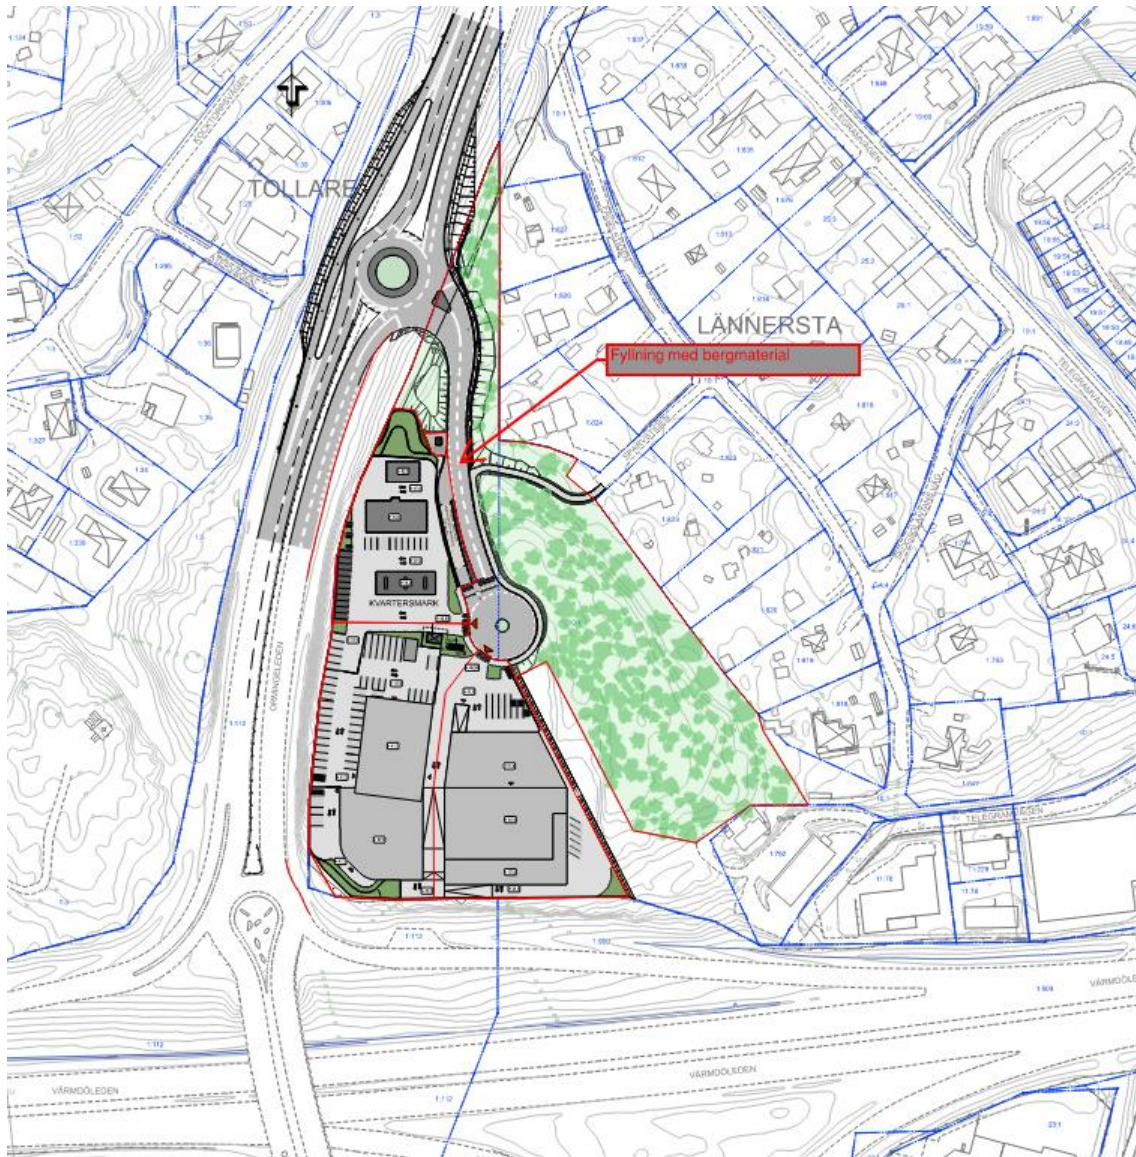
Med hänsyn till de observerade sprickförhållandena i bergmassan kommer bergschaktet att påverkas i varierande grad i olika delar av området. Det är troligt att områdena 1, 2, 4, 5 och 6 kommer att påverkas i hög grad och det kommer att plansprängas. De bergmassor som plansprängs återanvändas som fyllnadsmaterial mellan områdena 1 och 3, där infartsvägen kommer att byggas. Område 3 påverkas inte i någon större utsträckning av schaktarbetet. Se figur 13.

Figur 13. Området som kommer att återfyllas med bergmaterial framgår där infartsvägen planeras för utbyggnad. Övriga delar av områden kommer att beröras av olika grader av plansprängning. Bild från underlag situationsplan, 2023-10-06.

Enligt projektering kommer hållarna 1–6 beröras i olika grad vid schaktarbeten för väg och byggnader inom projektområdet. Dessa berghällar kommer att plansprängas där, dock får område 3 mycket liten påverkan av sprängningsarbetet. Bergmassorna kommer att används som utfyllnad i resterande delar inom planområdet. Detta bör beskrivas i tekniska beskrivningen med mängdförteckningen, vilket beaktas i detaljprojektering.
