Bonava Sverige AB  
Therése Edén  
Region Stockholm  
Lindhagensgatan 72  
112 18 Stockholm

## Sydvästra Plania – PM Förslag till åtgärder på Magasinets bullerkällor

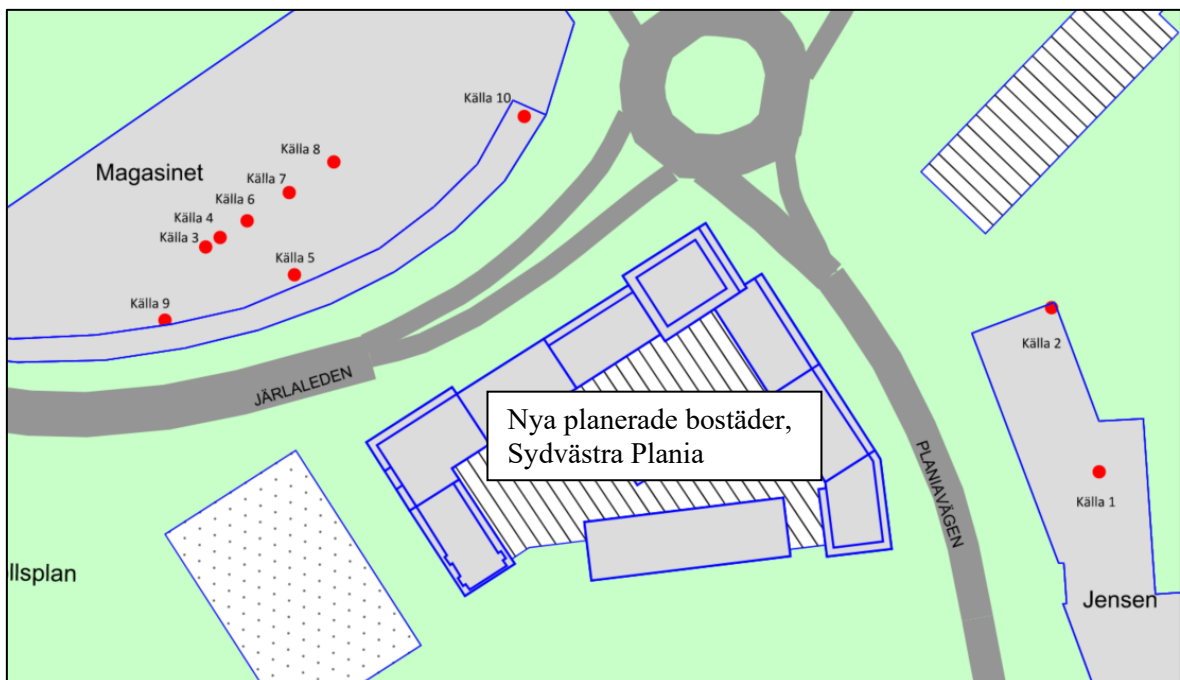
Figur 1. Placering av inmätta ljudkällor (röda prickar) på Magasinet och Jensen grundskola. Källa 1 och 2 ger upphov till betydligt lägre bullernivåer än de källor som finns på Magasinet, och diskuteras därför inte i detta PM.

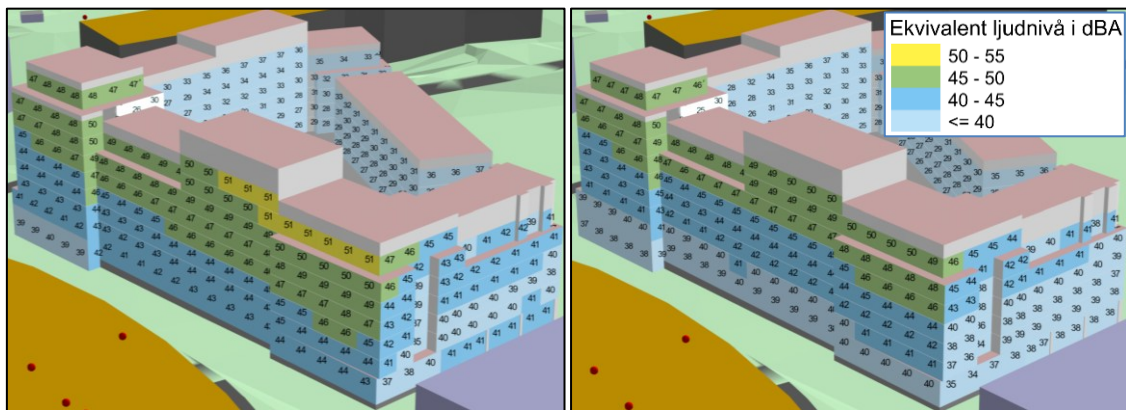
Utan åtgärder beräknas upp mot 51 dBA under dag- och kvällstid, se beräkningen till vänster i Figur 2. Under nattetid beräknas 1 dBA lägre nivåer, se den högra beräkningen i Figur 2. Det beror på att källa 5 är avstängd nattetid. Det innebär att riktvärdena överskrids under samtliga tidsperioder. På de nedersta våningsplanen 1-2 klaras dock kraven i vissa lägen.

Beräkningen är att beakta som ett värsta fall som inträffar när det är varmt ute. De flesta dagar bör bullernivåerna vara betydligt lägre. Buller från källa 3–8 dominerar i de mest utsatta punkterna.

Figur 2. Ekvivalent ljudnivå från bullerkällor på Magasinet och Jensen. Beräkningsfall A: Utan åtgärder dag/kväll till vänster och natt till höger.

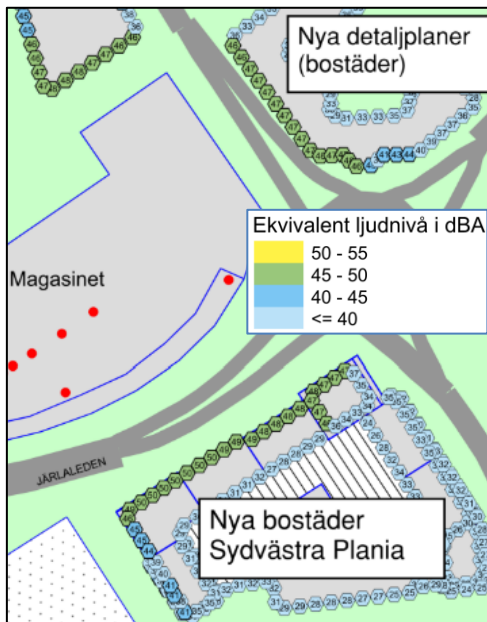
I Figur 3 redovisas samma beräkning (nattetid) där även närliggande detaljplanen Sodafabriken där bostäder planeras är medtagen. Där beräknas upp mot 48 dBA, vilket innebär anpassningar kommer krävas även för att kunna klara riktvärdet i denna plan. Vid de närmast belägna befintliga bostäderna i området beräknas högst 39 dBA ekvivalent ljudnivå nattetid. Det innebär att Naturvårdsverkets riktvärde om 40 dBA nattetid klaras.

Figur 3. Ekvivalent ljudnivå **nattetid** från bullerkällor på Magasinet och Jensen (högsta ljudnivån vid något våningsplan). Beräkningsfall A: Utan åtgärder. Vid nya planerade bostäder nordöst om magasinet beräknas upp mot 48 dBA.

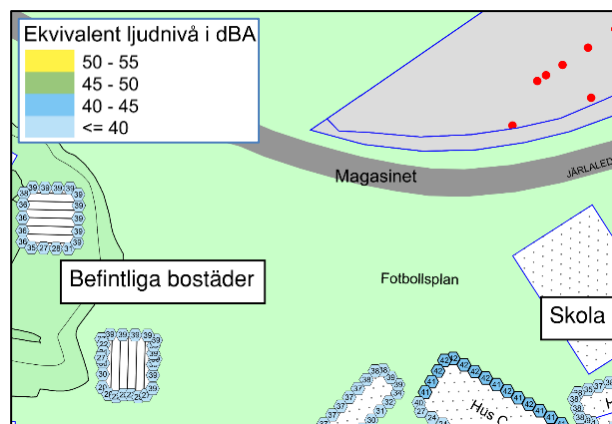
Figur 4. Ekvivalent ljudnivå **nattetid** från bullerkällor på Magasinet och Jensen (högsta ljudnivån vid något våningsplan). Beräkningsfall A: Utan åtgärder. Vid befintliga bostäder sydväst om magasinet beräknas upp mot 39 dBA.

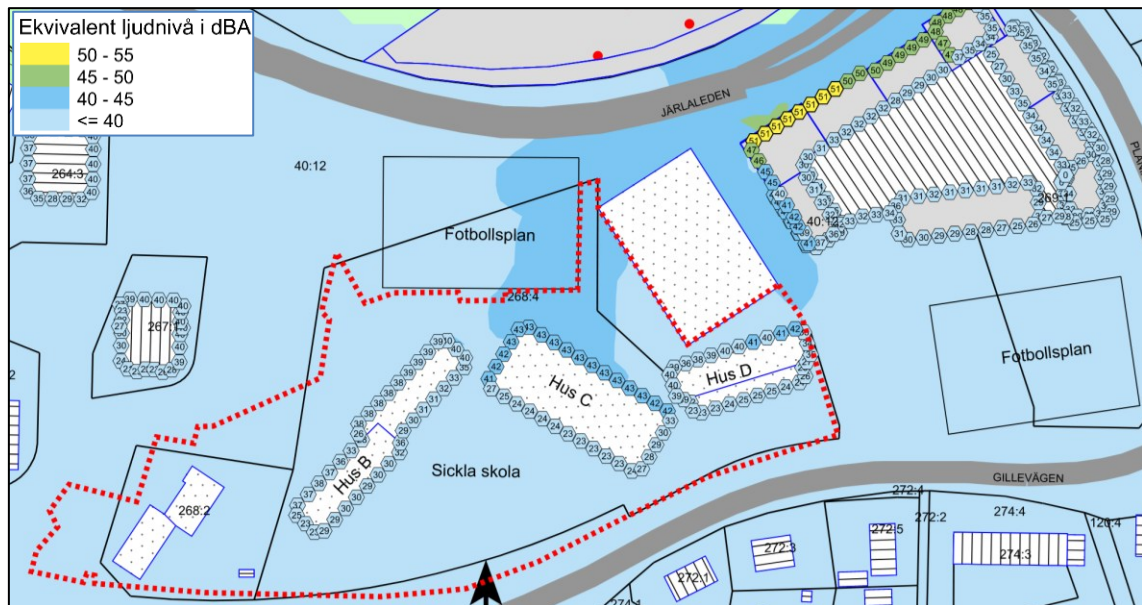
I Figur 5 redovisas ekvivalent ljudnivå dagtid 1,5 m över mark på skolgården och förskolegården. Boverkets riktvärde om högst 45 dBA innehålls på hela ytorna utan att några åtgärder har vidtagits.

Figur 5. Ekvivalent ljudnivå **dagtid** från bullerkällor på Magasinet och Jensen (högsta ljudnivån vid något våningsplan). Skol- och förskolegården ligger inom röd streckad linje. Beräkningsfall A: Utan åtgärder. På skolgårdarna beräknas lägre än 45 dBA.

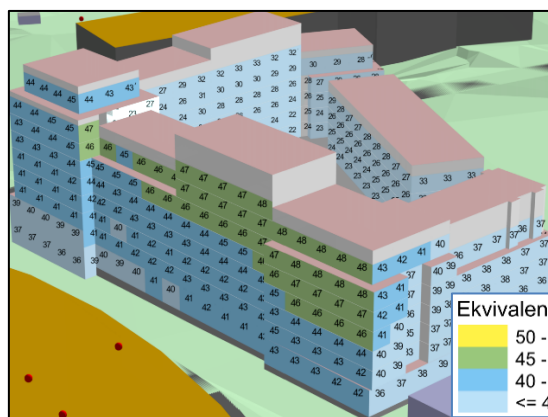
Om de två äldre kylmedelskylarna (källa 7–8) och kylaggregaten (källa 3–4) servas/justeras för att uppfylla den förväntade ljudnivån enligt det tekniska databladet, beräknas högst 48 dBA dag/kväll och högst 44 dBA under nätter. Riktvärdet överskrids med upp mot 4 dBA. Därmed räcker det sannolikt inte att serva/åtgärda de befintliga installationerna, utan mer kraftfulla åtgärder måste vidtas. Buller från källa 6–8 dominerar fortsatt i de mest utsatta punkterna.

Figur 6. Ekvivalent ljudnivå **dag/kväll** från bullerkällor på Magasinet och Jensen. Beräkningsfall B: Källa 6–8 och 3–4 har dämpats till motsvarande ljudnivåer i tekniskt datablad.

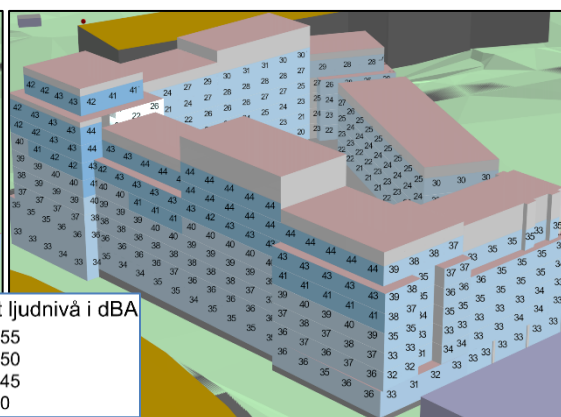
Figur 7. Ekvivalent ljudnivå **nattetid** från bullerkällor på Magasinet och Jensen. Beräkningsfall B: Källa 6–8 och 3–4 har dämpats till motsvarande ljudnivåer i tekniskt datablad.

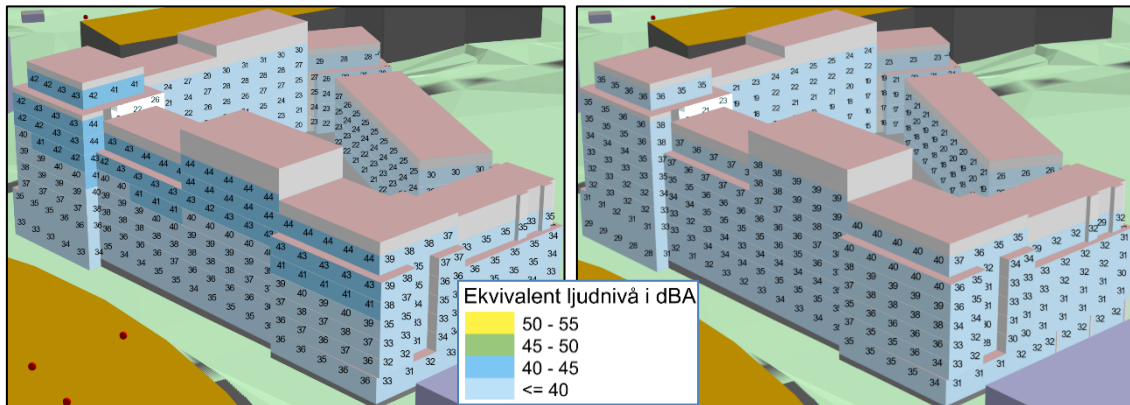
Under en mild vinterdag när behovet av kyla i Magasinet är lägre beräknas högst 44 dBA dag/kväll och högst 40 dBA nattetid. Det innebär att riktvärdet klaras vid bostäder inom det aktuella planområdet. Detta scenario bedöms vara ett rimligt fall som representerar årsmedel, dock kan högre ljudnivåer förekomma när det är varmare ute. För att inte underskatta ljudnivåerna bör åtgärder dimensioneras utifrån det värsta fallet (Beräkningsfall A).

Figur 8. Ekvivalent ljudnivå **dag/kväll** från bullerkällor på Magasinet och Jensen. Beräkningsfall C: Utan åtgärder.

Figur 9. Ekvivalent ljudnivå **nattetid** från bullerkällor på Magasinet och Jensen. Beräkningsfall C: Utan åtgärder.

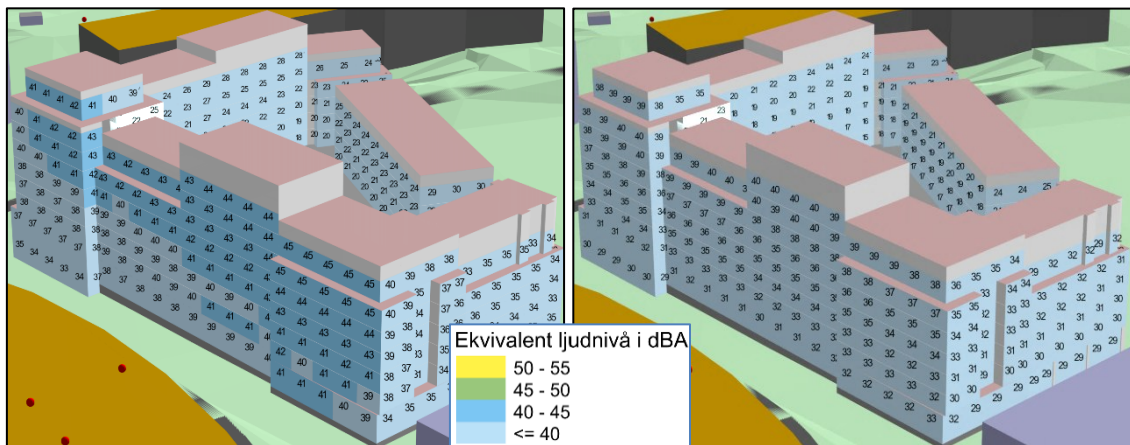
Figur 10. Ekvivalent ljudnivå **dag/kväll** från bullerkällor på Magasinet och Jensen. Åtgärdsförslag: Källa 6–8 har bytts ut till nya tystare maskiner (ljudeffektnivå högst 75 dBA), källa 3–4 har dämpats till motsvarande ljudnivåer i tekniskt datablad, antingen genom att de servats eller genom att de bytts ut till nya tystare maskiner och källa 5 har dämpats med 2 dBA.

Figur 11. Ekvivalent ljudnivå **nattetid** från bullerkällor på Magasinet och Jensen. Åtgärdsförslag: Källa 6–8 har bytts ut till nya tystare maskiner (ljudeffektnivå högst 75 dBA), källa 3–4 har dämpats till motsvarande ljudnivåer i tekniskt datablad, antingen genom att de servats eller genom att de bytts ut till nya tystare maskiner.

För att klara gällande krav om 45/45/40 dBA för dag/kväll/natt krävs att samtliga kylmedelskylare (källa 6-8) får bullra högst med  $L_{wA}=75$  dBA. Dessutom krävs att kylaggregaten källa 3-4 får bullra högst  $L_{wA}=75$  dBA och att frånluftsfläkten källa 5 får bullra högst  $L_{wA}=87$  dBA. Övriga ljudkällor tillåtas bullra som i dagsläget.
