| <br><br>Ramboll Sweden AB<br>Box 17009, Krukmakargatan 21<br>104 62 Stockholm<br>T: 010-615 60 00 | Bergsyn Kvarnholmen | | Dokumentnummer<br>Teknisk notering | Sida/Sidor<br>1/4 |
| | Uppdrag<br>Bergteknisk rådgivning Kvarnholmen | | Datum<br>2022-08-25 | |

## 1. Bakgrund och objekt

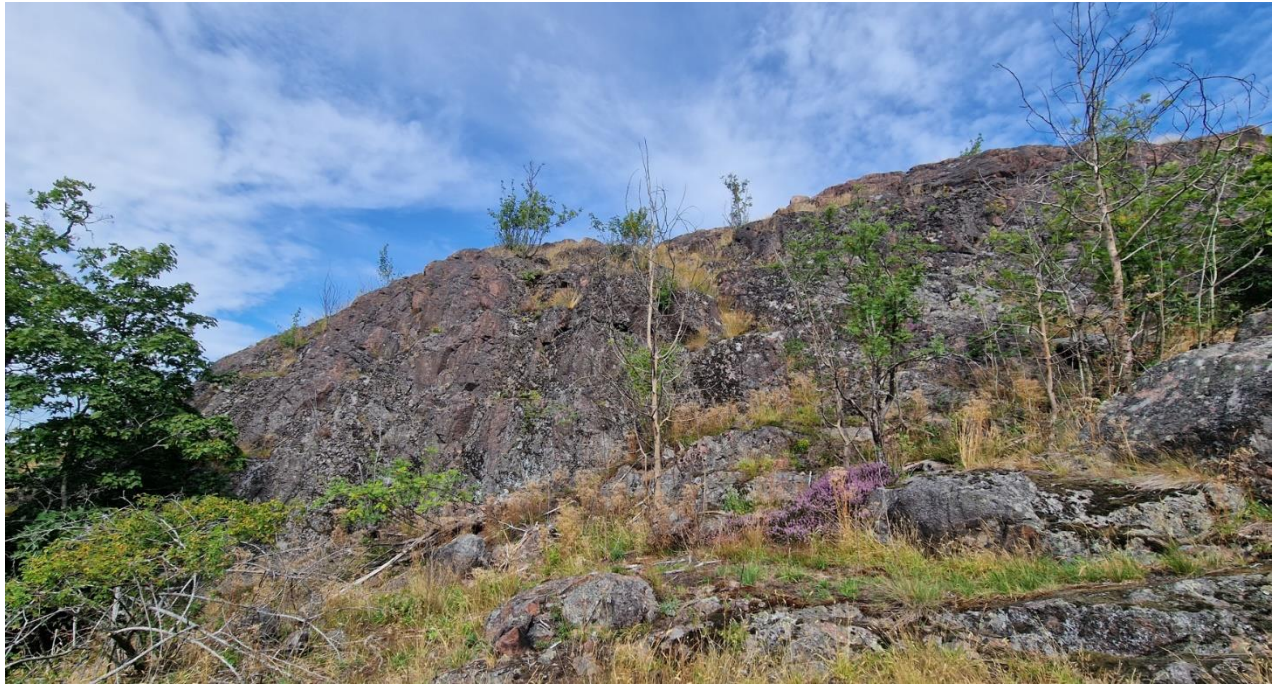
Området består till huvuddel av mellankornig röd granit (Figur 2, 4). Strukturen är mellanblockig och svag foliation visar sig ställvis över området. Bergytorna är vittrade och flera sprickor har en lätt beläggning av rost.

Efter genomförd okulär syn kunde inga sulfider påträffas över området, varken i den röda graniten eller mörkare granodiorit-graniten. Bergmassan består endast av olika mängder kvarts, fältspat och glimmer och bedöms därmed sakna betydande mängder sulfider. Rostbeläggning i sprickorna kan tyda på tidigare närvaro av järnsulfider men kan även komma från jorden i växtligheten omkring. Oavsett bedöms det inte bero på sulfider i bergmassan.

Figur 2. Översikt på berghäll på Finnberget. Bergets yta är vittrad och delvis täckt av växtlighet.

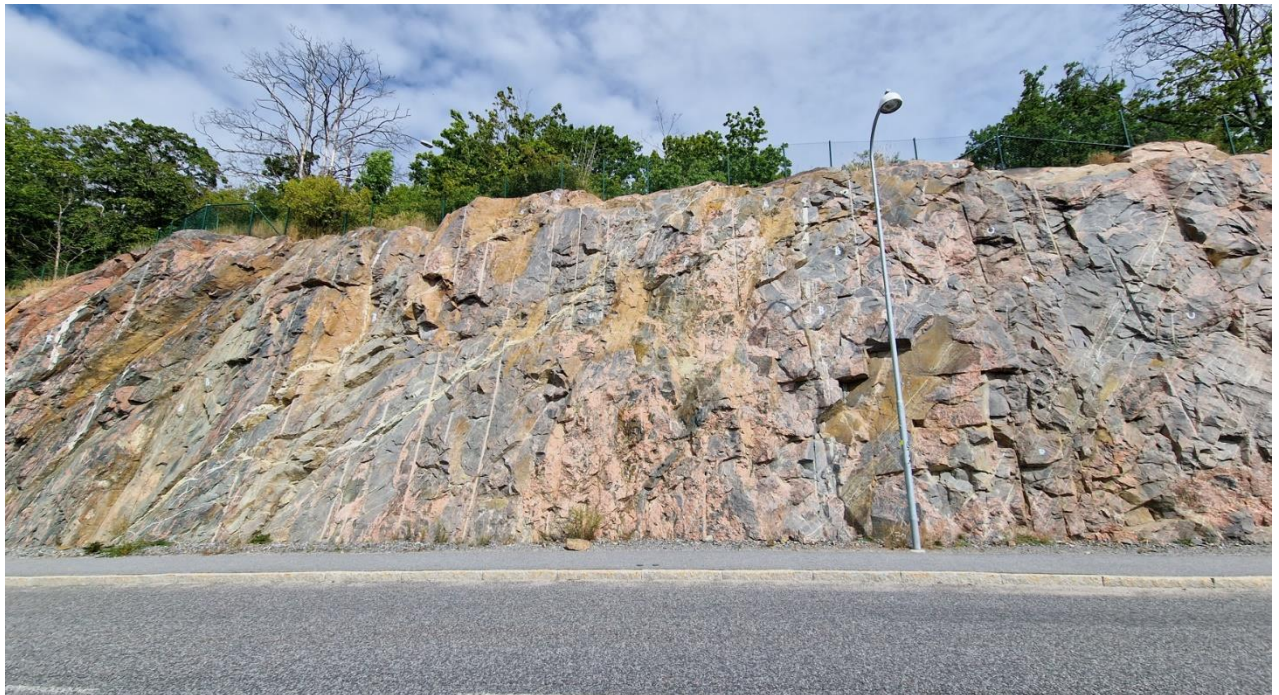
I den östra och södra änden av undersökningsområdet övergår den röda graniten till finkornig granodiorit-granit och får en mer ådrad struktur (Figur 3, 5). Färgen blir mörkare och foliationen syns tydligare. Sprickytorna är fortsatt något rostiga men innehåller även en del kalcit.

Figur 3. Översikt på framsprängd bergslänt längs Kvarnholmsvägen. Rost syns på sprickytor.

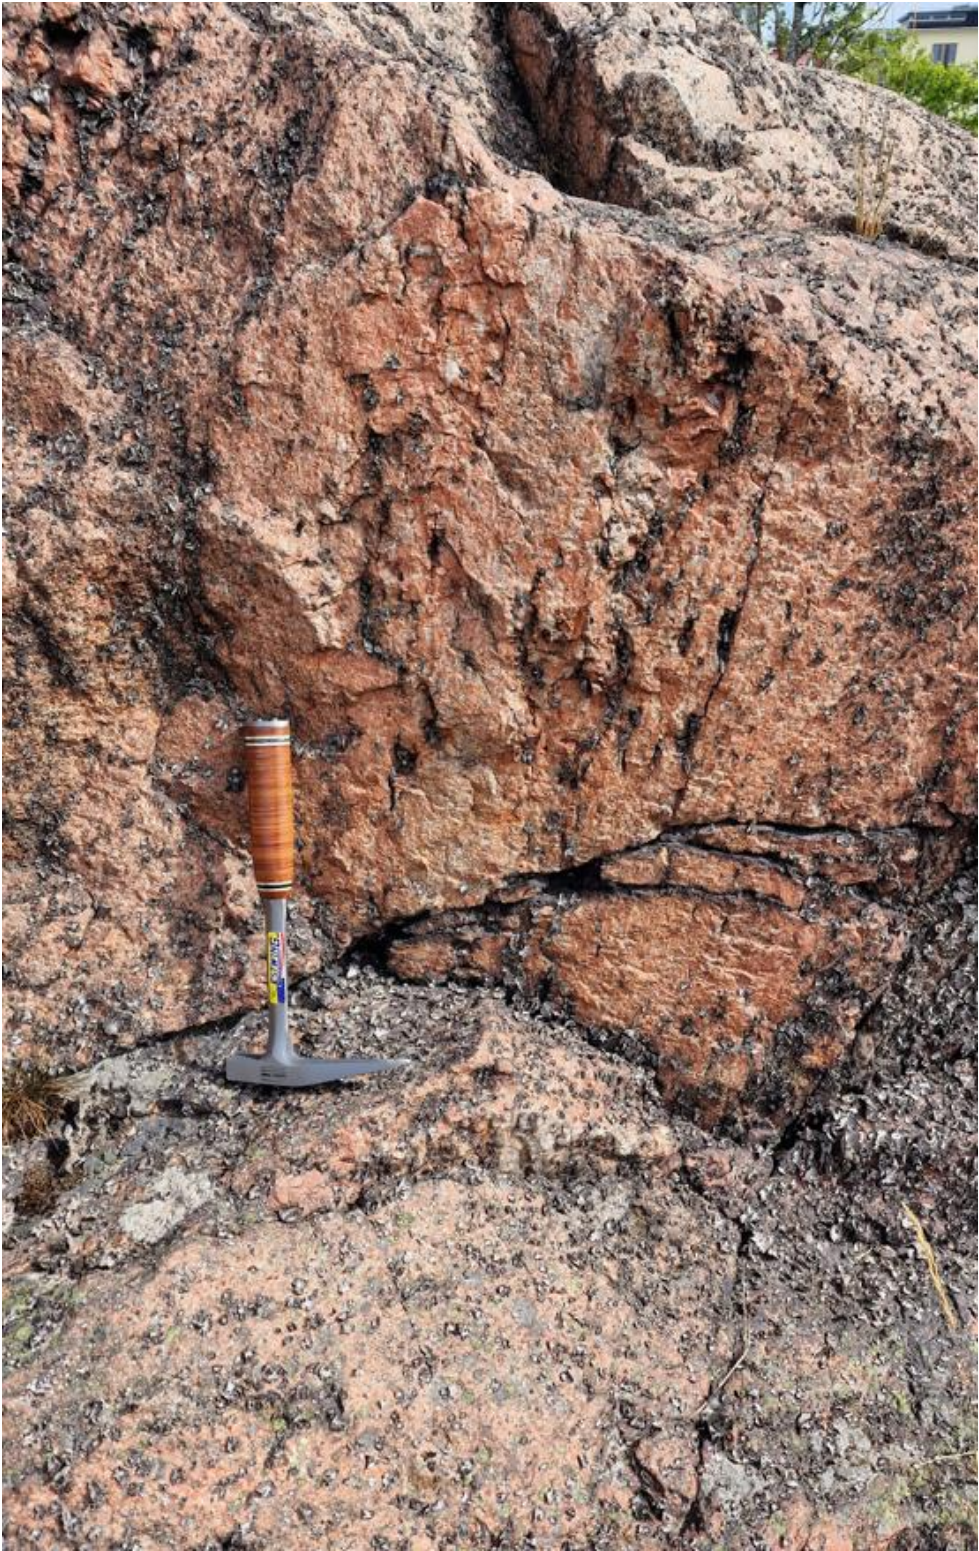
Figur 4. Röd granit som visar sig i majoritet över hela området.

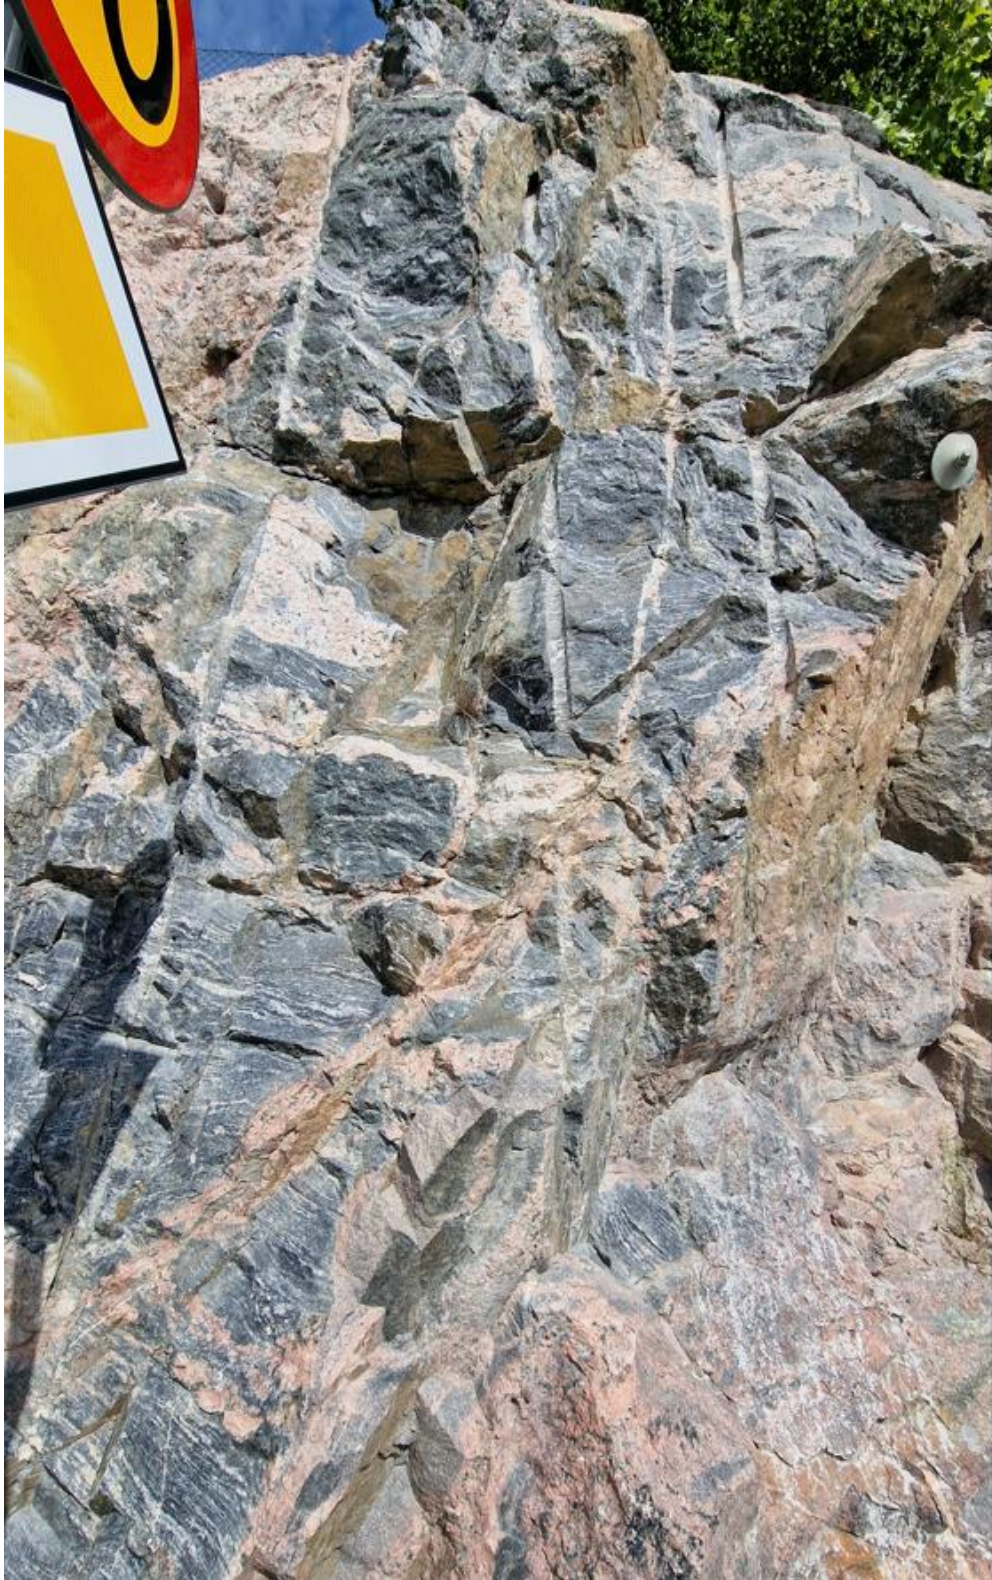
Figur 5. Mörkare granit med synligare struktur. Rost syns på spricktor.
