Översiktlig miljöteknisk markundersökning, Volten, Nacka kommun

Del av Orminge 60:1

GRAP 18250

2018-08-31

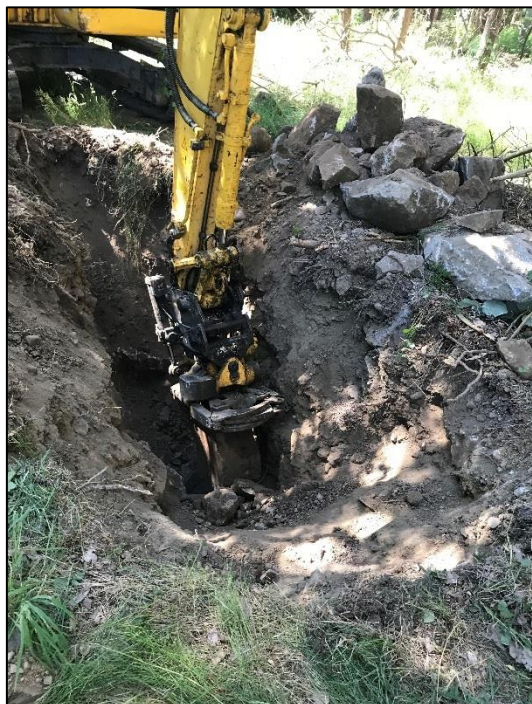
Figur 6. Provgrop 18GS208.

I samband med fältarbetet observerades en stor mängd sten och block inom området vilket försvårade både provgrovsgrävning och borrning, se Figur 6 och 7. I övrigt noterades en del skräp i fyllningen som exempelvis metallskrot, tegel, plast, asfalt och gamla kablar. Mäktigheten på fyllningen var som störst inom den centrala delen av undersökningsområdet för att avta åt kanterna. Utifrån utförda fältundersökningar bedöms deponins gräns gå väster om provpunkterna 18GS205, 18GS207 och 18GS217, se Bilaga 1.

I en provtagningspunkt (18GS208) noterades en kemisk lukt i jorden på de djupare nivåerna (>4 m). Fältanalyserna med PID-instrumentet visade även förhöjda halter flyktiga kolväten i denna provtagningspunkt, mellan 3,0 och 9,0 meters djup. Som högst uppmättes flyktiga kolväten till 124 ppm mellan 7 och 8,4 meters djup.
