## PM Geo- och Miljöutredning – Ältaberg VO

Framställd för: Nacka kommun

2021-06-24

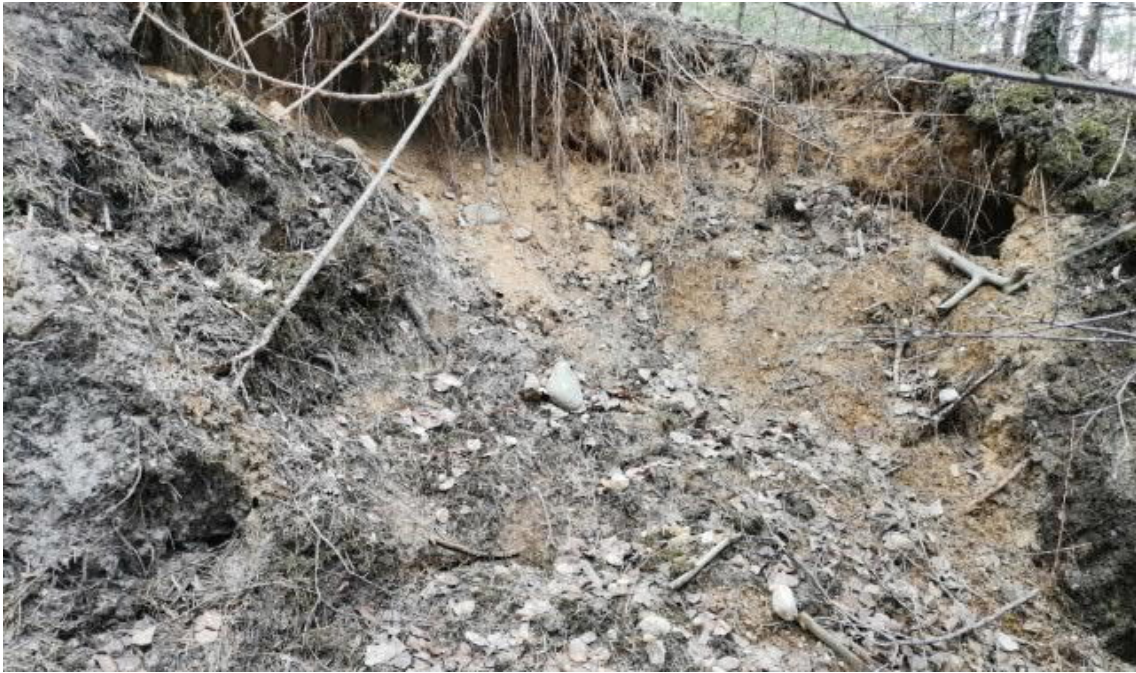
I samband med platsbesök [11] noterades att naturlig mark utgörs av en hög andel sandfraktioner (figur 3). Där det släntats ned mot befintliga fastigheter samt mot gatemark har naturlig mark täckts av fyllnadsmassor, troligen i syfte att stabilisera slänterna. Det är i dagsläget osäkert vad dessa massor innehåller och hur tjockt massorna ligger, dock kunde de noteras innehålla en del tegelkross.

Figur 3 – Grop i naturlig mark inom delområde 2 visar att naturlig jord utgörs huvudsakligen av sand. Foto taget i delområdets sydvästra del.

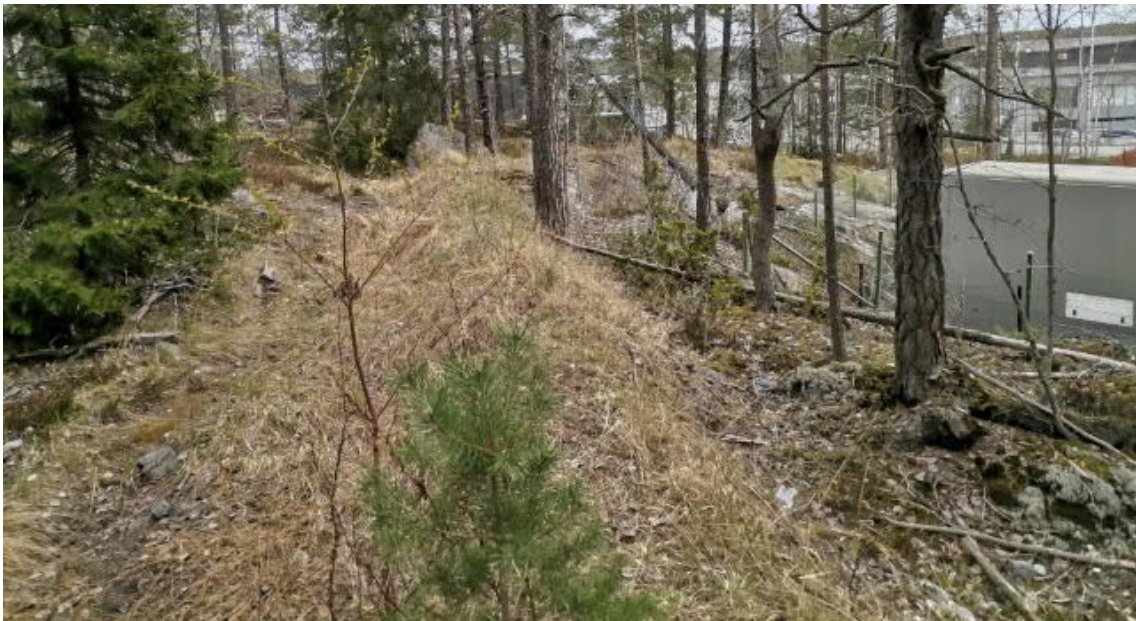
Längs med fastigheten Älta 10:33, västra sidan in mot skogen, löper en konstgjord vall, som sedan viker av österut och in på delområde 1 (norra) där den tar slut. Vallen är ca en meter hög och en meter bred, se figur 4. Det är i dagsläget inte klarlagt vad denna vall har för syfte.

Figur 4 – Konstgjord vall längs med fastighet Älta 10:33 (till höger i bild). Foto taget mott norr, delområde 1 (norra) syns i bakgrunden.

- Delområde 1 (norra), i ett första skede bör det utredas vad den vall som finns inom området har eller har haft för syfte. I ett senare skede bör vallen undersökas med avseende på eventuellt föroreningsinnehåll i fyllnadsmassorna som den troligtvis är uppbyggd av.

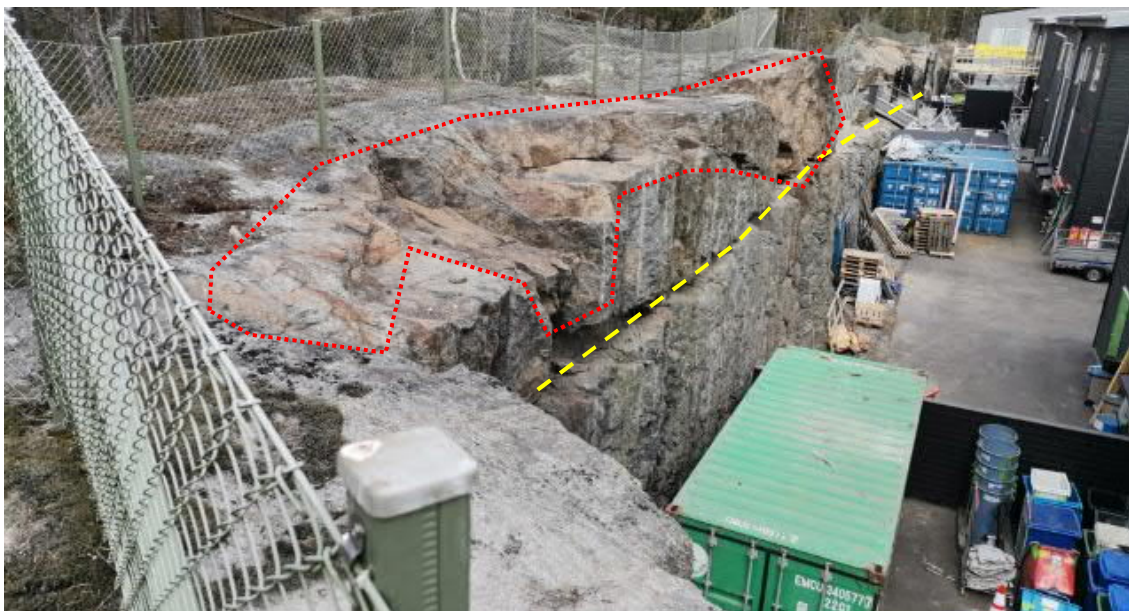
är relativt öppna, vattenförande och mycket ihållande (stor utbredning) horisontella sprickplan, se figur 5 där ett bankningsplan är markerad med gul streckad linje.

Figur 5 – Bergskärning vid fastighet Älta 10:34. Foto taget mot VNV från delområde 1 (södra).

Berggrunden inom planområdet är sulfidimpregnerad vilket indikeras av att bergytorna är fläckiga av rost (figur 5, område markerat med röd prickad linje). Det bör i det här skedet noteras att sulfidförande berg *kan* förorsaka försurningsproblem när berget losshålles, bearbetas och sulfidmineralen exponeras för syre (Atrax [under utgivning]).

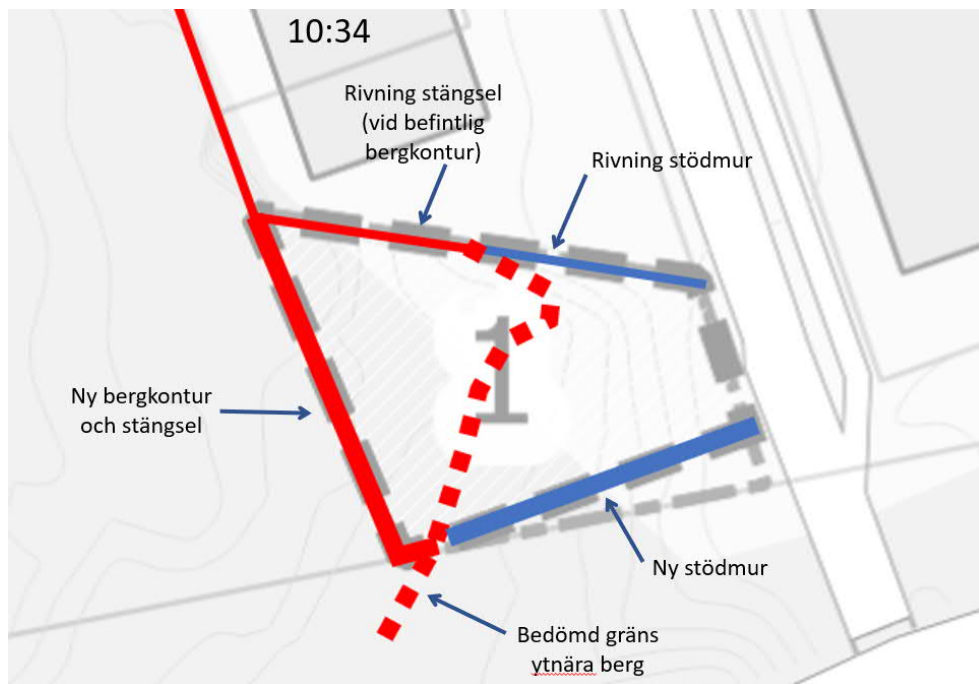
Figur 6 – Delområde 1 (södra)

- Berg-/jordschaktförhållandet bedöms till ca 65/35.
- Rivning av stödmur samt stängsel längs befintligt bergkrön intill fastighet Älta 10:34
- Bergschakt utförs genom att förlänga konturen från intilliggande fastighet. Konturen bedöms bli upp till ca 5 meter hög. Baserat på observationer i befintlig skärning bedöms behovet av

bergförstärkning som minimalt. Däremot bör försiktig och skonsam sprängning med tätsöm, < c/c 20 cm, utföras för att minska risk för bakåtbrytning samt kast mot intilliggande fastigheter och gatumark. Vid borrning av tätsöm bör uppmärksamhet iakttas gällande förekomst av bankningsplan och laddningskoncentrationerna anpassas därefter för att hindra lyft och bakåtbrytning pga att spränggaser tränger ut i den kvarstående bergmassan. Huruvida uttagna bergmassor ska klassas som förorenade eller ej bör utredas genom provtagning och analys (kap 5).

Det södra delområdet bedöms utifrån erhållit underlagsmaterial och platsbesök bestå av berg i dagen och huvudsakligen naturlig mark. Söder om området passerar Tyresövägen. Aktuell del av Tyresövägen anlades i slutet av 60-talet/början av 70-talet och är hårt trafikerad. Det föreligger därmed en risk för ytligt förekommande föroreningar (främst metaller och PAH) i delområdet. Eventuellt föroreningsinnehåll bör säkerställas genom ytlig provtagning i området för att avgöra om massorna behöver särskild hantering vid eventuell schakt och transport.

I slänt ned mot fastighet Älta 10:34 samt mot Grustagsvägen har naturlig mark täckts av fyllnadsmassor, troligen i syfte att stabilisera slänterna. Det är i dagsläget inte klarlagt vad dessa massor innehåller och hur tjockt massorna ligger. För att säkerställa att inga föroreningar förekommer rekommenderas ytlig provtagning av fyllnadsmaterial.

- En stödmur installeras längs sidan som vätter mot Tyresövägen och nytt stängsel monteras längs med bergkrön.

- Delområde 1 (södra), ytlig markprovtagning i syfte att utröna föroreningsgraden från den hårt trafikerade Tyresövägen samt ytlig markprovtagning i slänter där fyllnadsmaterial förekommer.

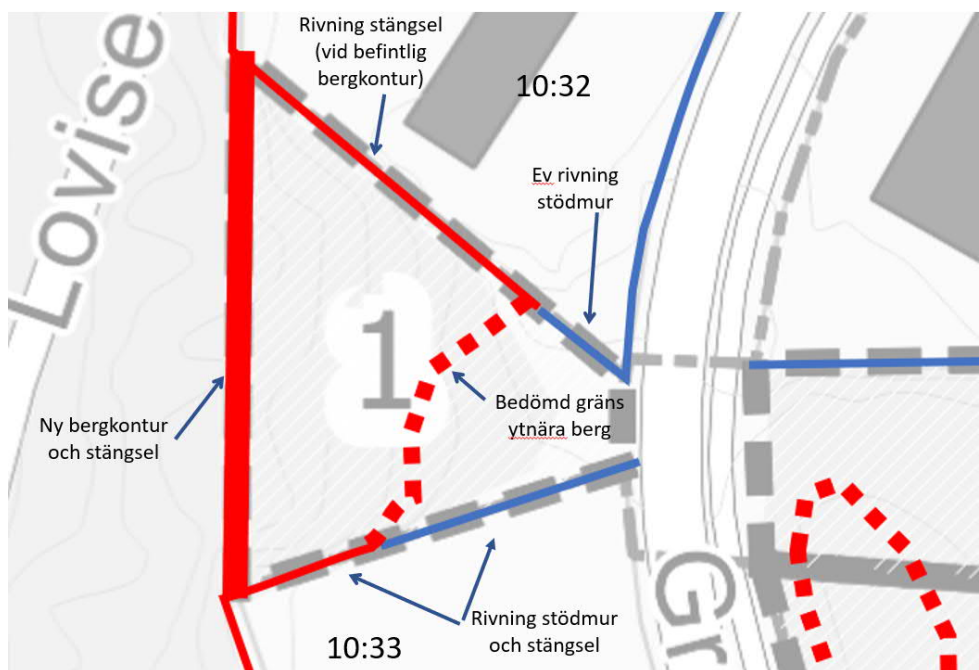
Figur 7 – Delområde 1 (norra)

- Berg-/jordschaktförhållandet bedöms till ca 75/25. På markytan ligger ett antal större block, ca 1–3 m<sup>3</sup>, vilka behöver rensas.
- Rivning av stödmur samt stängsel längs befintligt bergkrön intill fastighet Älta 10:33. Rivning av stängsel längs fastighet Älta 10:32. Längs med denna gräns finns även en stödmur för att ta upp nivåskillnaderna mellan Älta 10:32 och den idag ej iordningställda delområde 1. Denna stödmur kan behöva rivas beroende på slutlig marknivå för delområdet.

- Bergschakt utförs genom att förlänga konturen från intilliggande fastighet. Konturen bedöms bli upp till ca 5 meter hög. Baserat på observationer i befintliga skärningar bedöms behovet av bergförstärkning som minimalt. Däremot bör försiktig och skonsam sprängning med tätsöm, < c/c 20 cm, utföras för att minska risk för bakåtbrytning samt kast mot intilliggande fastigheter samt gatumark. Vid borrning av tätsöm bör uppmärksamhet iakttas gällande förekomst av bankningsplan och laddningskoncentrationerna anpassas därefter för att hindra lyft och bakåtbrytning pga att spränggaser tränger ut i den kvarstående bergmassan. Huruvida uttagna bergmassor ska klassas som förorenade eller ej bör utredas genom provtagning och analys (kap 5).

Det norra delområdet består även detta av berg i dagen och huvudsakligen naturlig mark. Som tidigare nämnts, noterades i samband med platsbesök en vall som löper längs den södra delen av området och som sedan svänger in väster om befintliga verksamheter (figur 4) på fastighet Älta 10:33. Utifrån ortofoton [10] över området ser vällen ut att ha tillkommit mellan 2012–2013 i samband med att området började bebyggas. Vad vällen är uppbyggd av samt varför den finns där är oklart. Detta bör utredas inför eventuella arbeten inom området.

- Nytt stängsel monteras längs med bergkrön.

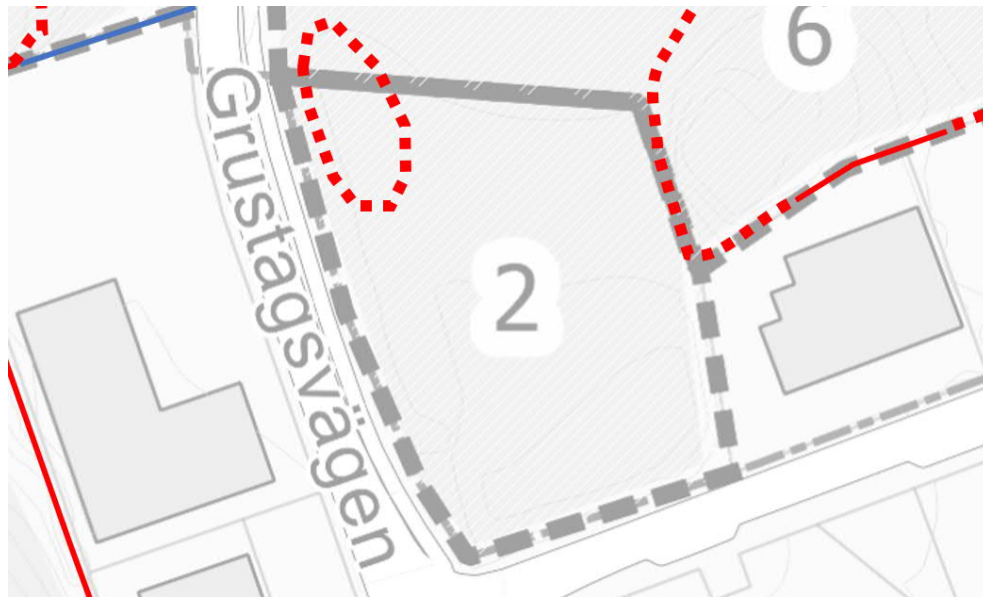
Figur 8 – Delområde 2

- Berg-/jordschaktförhållandet bedöms till ca 5/95. Bergschakt utförs genom plansprängning och huruvida uttagna bergmassor ska klassas som förorenade eller ej bör utredas genom provtagning och analys (kap 5).
- Här bedöms ej finnas behov för några större åtgärder under förutsättning att eventuella nivåskillnader mellan tomterna är försumbara.

Delområde 2 utgörs till största del av naturligt material. Viss utfyllnad bedöms ha skett i slanter i områdets södra del där delområdet gränsar mot gatumark (Örkroken). Fyllnadsmassorna kunde noteras innehålla en del tegelkross. Då området anlades under 2012–2013 bedöms risken för markföroreningar i fyllnadsmassorna som liten. För att säkerställa detta rekommenderas dock yttlig provtagning inom de delar av delområdet där fyllnadsmaterial bedöms förekomma.

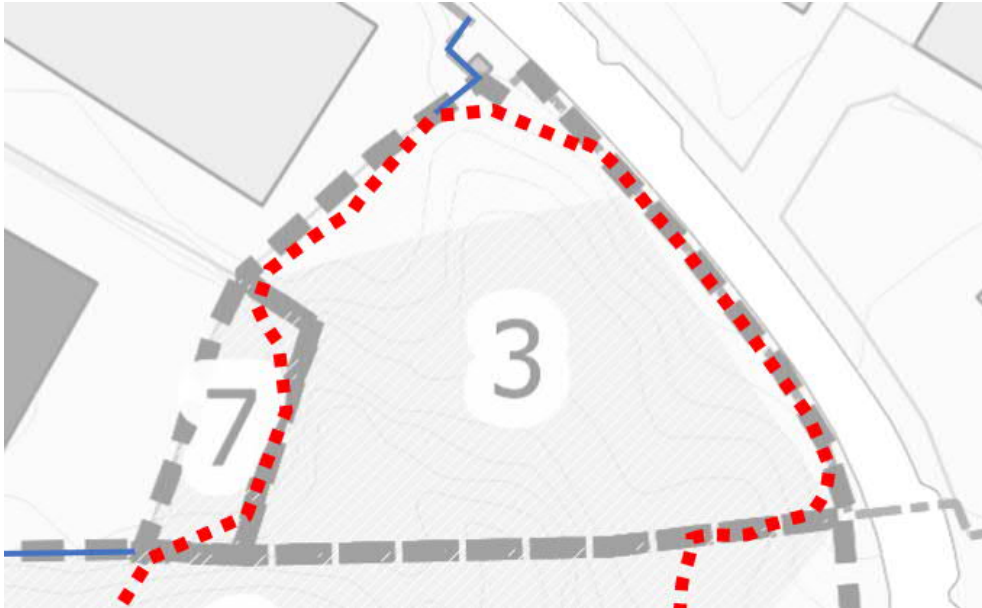
Figur 9 – Delområde 3

- För delområde 3 bedöms i princip endast bergschakt att behöva utföras. För att minimera volymen berguttag bör färdig marknivå optimeras och anpassas till Örkrokens högsta nivå. Huruvida uttagna bergmassor ska klassas som förorenade eller ej bör utredas genom provtagning och analys (kap 5).
- Här bedöms ej finnas behov för några åtgärder under förutsättning att eventuella nivåskillnader mellan tomterna är försumbara. Om alternativet att dela upp delområdet i två tomter väljs, bör dessa förläggas på samma nivå i syfte att undvika behov av eventuell bergförstärkning av det bergkrön som i sådana fall uppstår.

Område 3 består till stora delar av berg i dagen. Ingen misstanke om föroreningar i mark föreligger inom område 3 utifrån erhållet bakgrundsmaterial och genomfört platsbesök, utöver ovan nämnda förekommande sulfider i bergmassan.

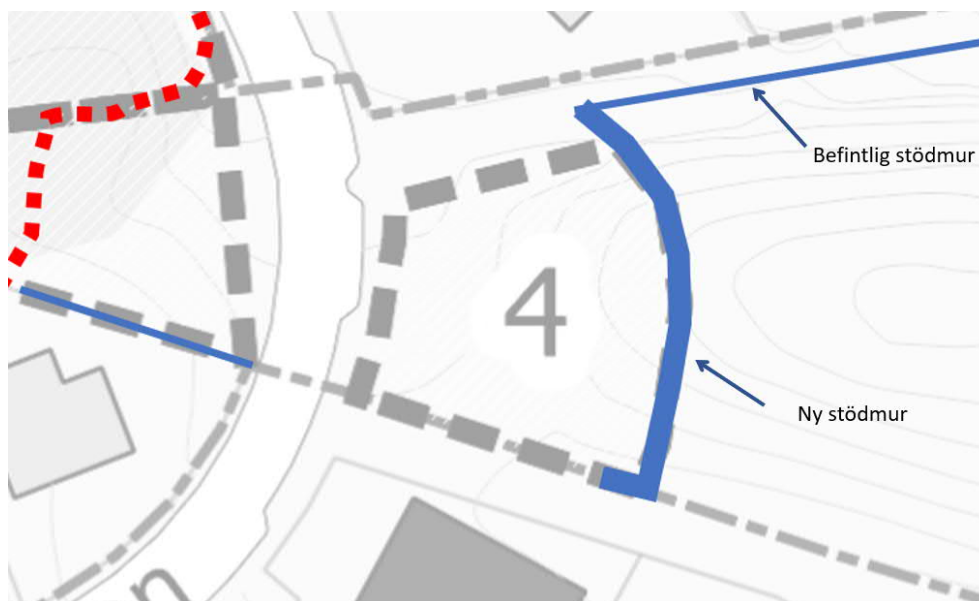
Figur 10 – Delområde 4

- För delområde 4 bedöms endast jordschakt att behöva utföras.
- För att ta upp nivåskillnaden mellan delområdet och kullen väster om, installeras en ny stödmur.

- Markundersökningar har sedan tidigare utförts i två sonderingspunkter [3] om delområde 4. Dessa borrades i området kring kullens högsta del, det vill säga strax öster om delområde 4. Ingen av sonderingarna har gått ned under fyllnadsmassorna. Den sondering som gått djupast borrades från den nordöstra kanten av den högsta delen. Sonderingen avslutades utan att stopp erhöles och visar därmed att det är mer än 11 meters djup till fast mark eller berg i den punkten. Tillgänglig information om jorddjup (figur 2) indikerar dock att djup till fast mark eller berg inom delområdet är lägre än vad ovan nämnda sondering visar. Även den inventering av historiska ortofoton [10] visar på förekomst av berg i dagen strax norr om delområdet. I syfte att klargöra markförhållandena för delområdet, såsom jorddjup samt eventuell förekomst av naturliga jordlager under fyllnadsmassorna, rekommenderas geotekniska undersökningar utföras.

Aktuellt delområde består av en anlagd kulle. Utfyllnad av kullen har skett i samband med att Ältadalens bostadsområde byggdes. Utfyllnad har skett inom två områden inom den s.k. Ältadalen där delområde 4 utgörs av det södra området av dessa två. Det andra området ligger norr om Storkällans väg. NCC har troligen använt massor från anläggandet av bostadsområdet för utfyllnaden. Detta utesluter dock inte att det även kan ha förekommit massor från andra platser. Enligt beslut från Nacka kommun [5] var de högsta tillåtna föroreningshalterna i massorna, som skulle användas för uppfyllnad i området söder om Storkällans väg, motsvarande Naturvårdsverkets generella riktvärden (Naturvårdsverket 2009) för MKM (mindre känslig markanvändning). Utfyllnaden har följts upp genom ett kontrollprogram och inkommande transporter har dokumenterats i ett provtagningsprotokoll som delgivits miljöenheten Nacka kommun. För ett antal transporter har provtagning påvisat förhöjda halter och dessa massor ska ha körts bort. Vid ett tillfälle ska blåfärgade massor med innehåll av koppar >MKM transporterats in och tippats på området. Även dessa massor ska ha körts bort efter att de uppmärksammats.

Utifrån ovan bedöms fyllnadsmassor inom delområdet behöva undersökas inför eventuella arbeten med avseende på föroreningsinnehåll. Då högsta föroreningshalter för tillåten uppfyllnad varit <MKM är det troligt att massorna kommer att behöva transporteras till godkänd mottagningsanläggning om de ska avlägsnas från området.

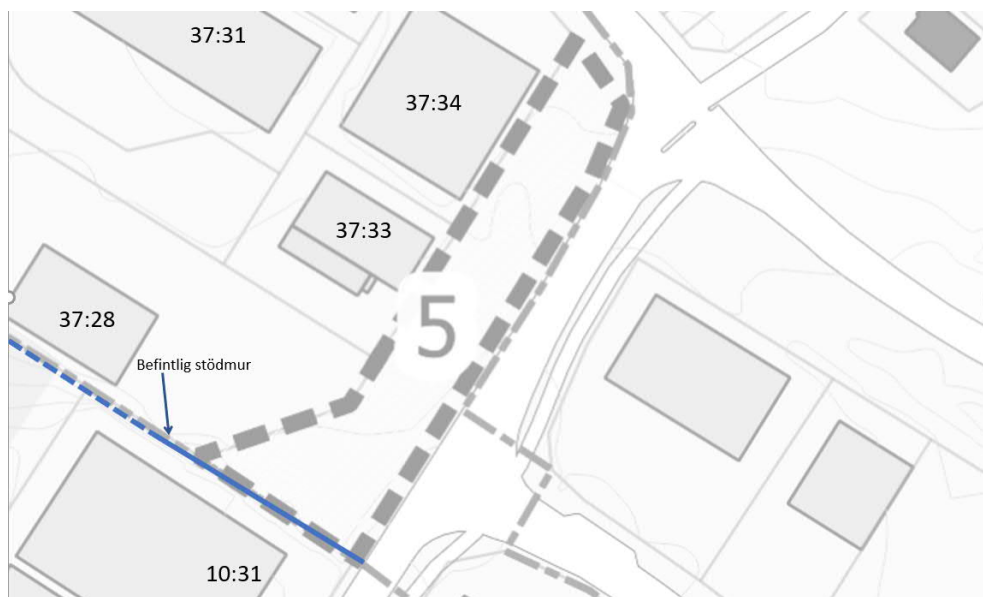
Figur 11 – Delområde 5

- För delområde 5 bedöms endast jordschakt att behöva utföras.
- Försiktighet bör iaktas vid schakt med avseende på den befintliga stödmuren, som tar upp nivåskillnaden mellan delområdet och fastighet Älta 10:31, varav den senare ligger högre i nivå.
- I övrigt bedöms det ej finnas behov för några åtgärder under förutsättning att eventuella nivåskillnader mellan tomterna är försumbara.

Delområdet bedöms utifrån ortofoton [10] och utfört platsbesök [11] i huvudsak utgöras av naturligt material. Förekomst av fyllnadsmaterial går dock i dagsläget inte att utesluta. Vid platsbesök noterades en mindre mängd skrot inom delområdet. Väster om delområdet finns idag två bilvårdsanläggningar (Älta 37:28, Älta 37:34) och ännu lite längre västerut en verksamhet med ytbehandling av metaller (Älta 37:31) [8]. Nordväst om området, Älta 37:24, har det tidigare funnits en panncentral med cisterner ovan mark. Det har förekommit en oljeförorening i mark i anslutning till cisternerna. Föroreningarna ska ha åtgärdats men det föreligger oklart i vilken omfattning detta genomförts [7]. En eventuell oljeförorening från den tidigare panncentralen bedöms inte påverka yttlig mark inom delområde 5.

Det finns i dagsläget inget konkret som tyder på att det förekommer markföroreningar inom delområdet men inför eventuella arbeten rekommenderas att provtagning utförs för att undersöka föroreningsinnehåll.

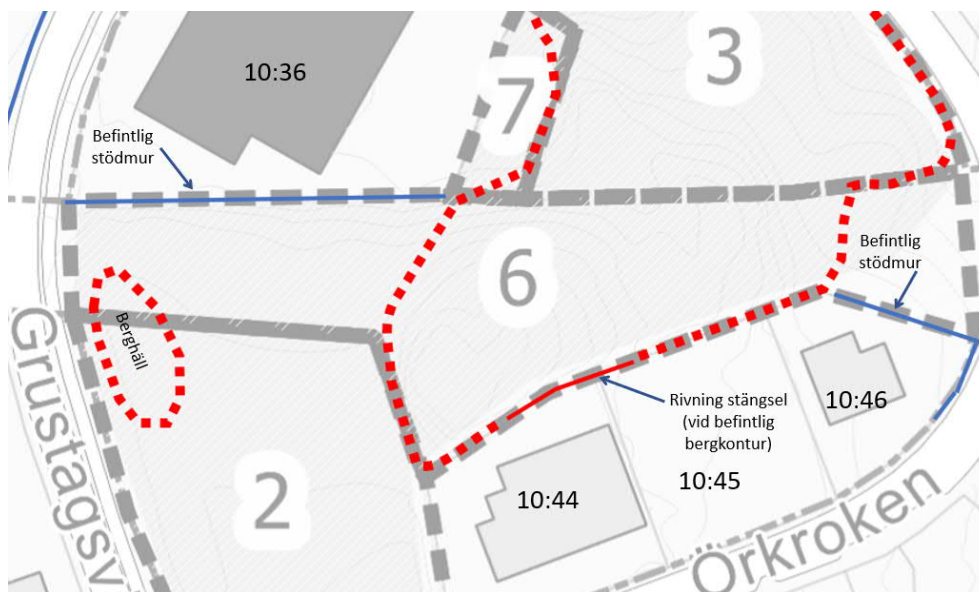
Figur 12 – Delområde 6

- Berg-/jordschaktförhållandet bedöms till ca 60/40. Om behov skulle finnas att schakta djupare än Grustagsvägen (västra delen) kan berg påträffas i schaktbotten. Berget ligger ytligt här vilket påvisas av förekommande berg i dagen samt utförd sondering, se figur 2. Huruvida uttagna bergmassor ska klassas som förorenade eller ej bör utredas genom provtagning och analys (kap 5).

- I enlighet med rekommendationerna för delområde 3 så anpassas färdig marknivå även här så att den ligger i ungefärlig nivå med delområde 3. En eventuell uppdelning av delområde 6 i två tomter görs lämpligen inom området för berguttag i det fall nivåskillnader erfordras, så att en eventuell stödmur kan grundläggas på berg.

- Försiktighet bör iaktas vid schakt intill den befintliga bergkonturen invid fastighet Älta 10:44 & 45 med avseende på eventuell installerad bergförstärkning. En besiktning av avtäckt berg bör göras innan sprängning för att identifiera och eliminera eventuella dolor (odetonerade sprängrester).

- Försiktighet bör iakttas vid schakt med avseende på de befintliga stödmurar som tar upp nivåskillnaden mellan delområdet och fastighet Älta 10:36 respektive Älta 10:46. Älta 10:36 ligger på en lägre nivå än delområdet och Älta 10:46 ligger högre än en antagen slutlig marknivå.

Delområde 6 utgörs till största del av berg i dagen och naturligt material. I samband med platsbesök noterades att naturlig mark utgörs av en hög andel sandfraktioner. Där det släntats ned mot fastighet Älta 10:36 har naturlig mark täckts av fyllnadsmassor, troligen i syfte att stabilisera slänterna. Det är i dagsläget osäkert vad dessa massor innehåller och hur tjockt massorna ligger. Då området anlades under 2012–2013 bedöms risken för markföroreningar i fyllnadsmassorna som liten. För att säkerställa att inga föroreningar förekommer rekommenderas ytlig provtagning av fyllnadsmaterial.

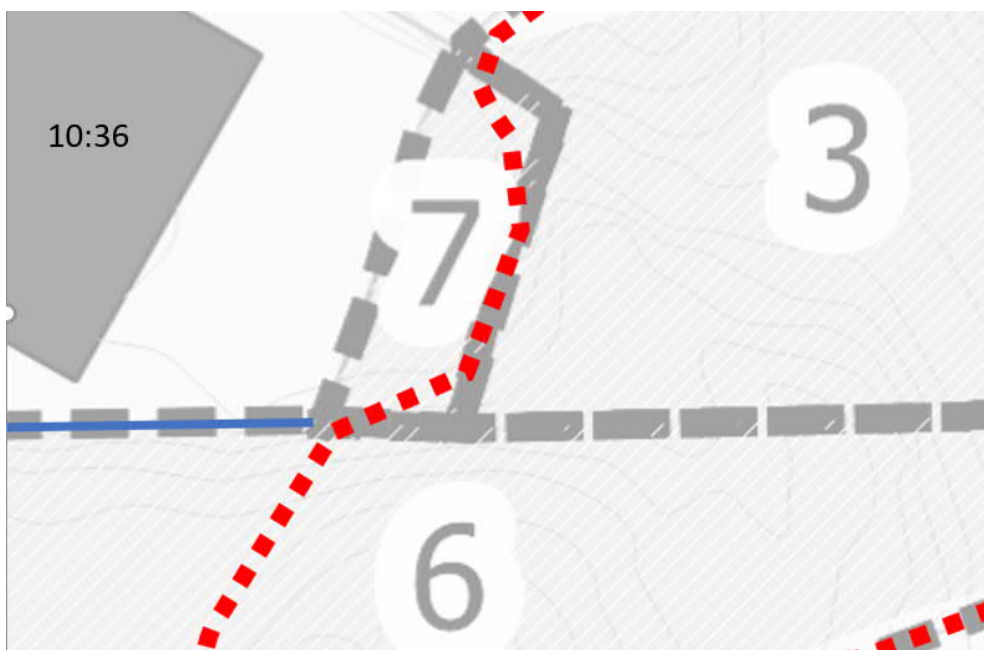
Figur 13 – Delområde 7

- För delområde 7 bedöms i huvudsak bergschakt att behöva utföras, men endast i begränsad omfattning. Huruvida uttagna bergmassor ska klassas som förorenade eller ej bör utredas genom provtagning och analys (kap 5).
- Viss urgrävning av befintligt fyll/bergkross kan behövas beroende vad ytan avses användas till. Alternativt fylls området upp i nivå med fastighet Älta 10:36.

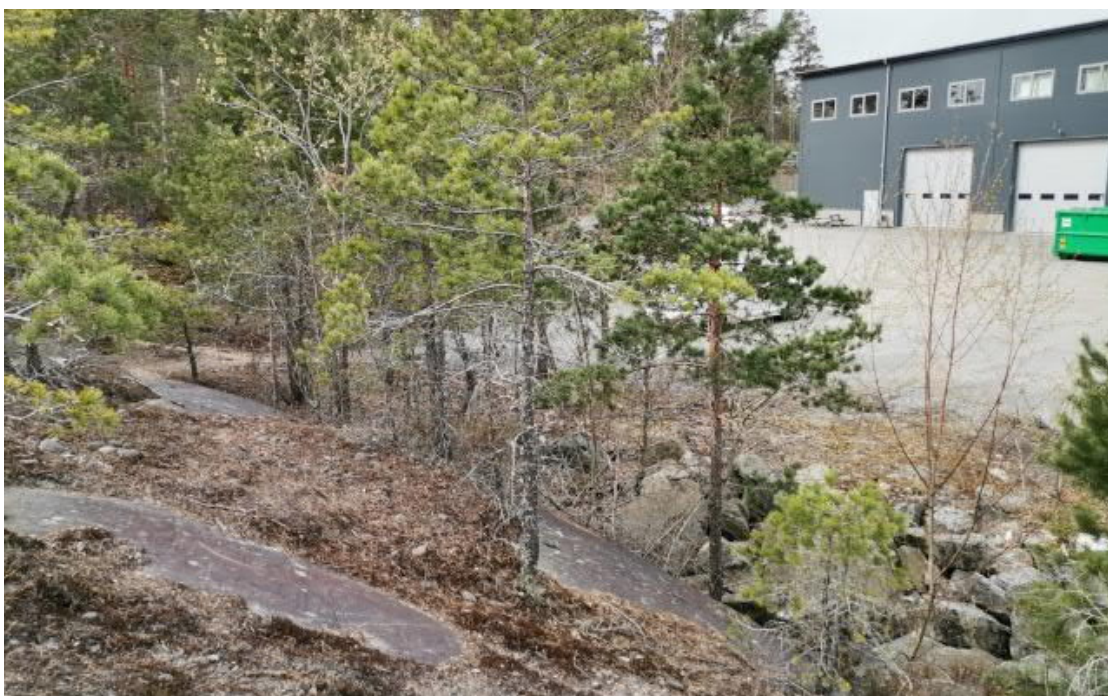
I delområde 7 noterades vid platsbesök att fyllnadsmassor med bl.a. tegelrester förekommer i direkt anslutning till den idag bebyggda fastigheten, Älta 10:36, väster om delområdet. Mängd fyllnadsmassor som eventuellt kan innehålla föroreningar inom aktuellt delområde bedöms dock vara liten. De fyllnadsmassor som innehåller tegel underlagras av sprängsten. Sprängsten bör kontrolleras med avseende på sulfidförande egenskaper.

Figur 14 – Delområde 7 sett mot Älta 10: 36. Foto taget mot VSV från delområde 3.
