Åbroddsvägen och Bågvägen, Nacka kommun PM Dagvatten

2014-02-13

Anders Thorén, GeoMind

Tobias Renlund, COWI

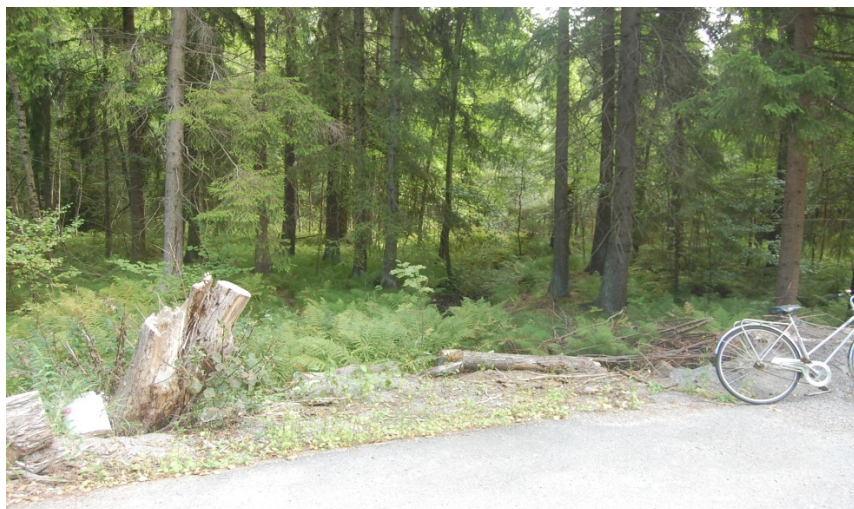
Foto2. Åbröddsvägens avvattning till Rotskärsskogens skogsdike.

För delen av Åbroddsvägens där diket avrinner till Rotskärrsskogen bör skogsdiket besiktigas och eventuellt rensas så att dagvattnet i vägdiaket inte hindras avrinna eller stoppas.

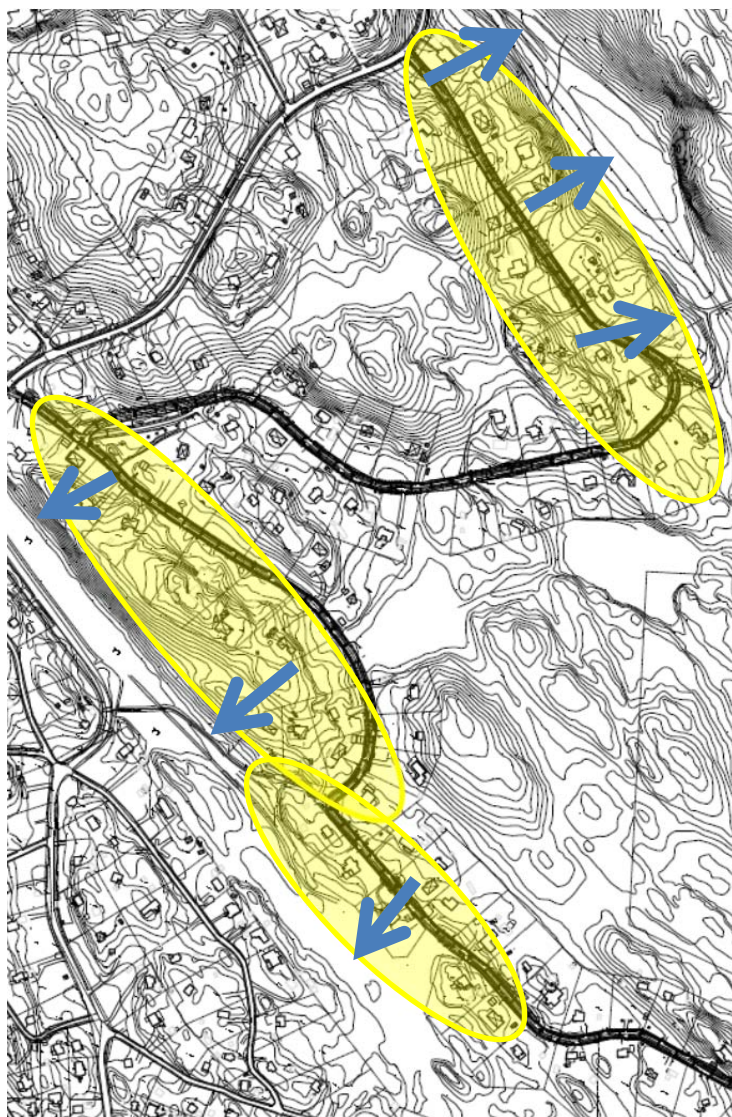
Figur 3 Områden med avledning av vägdagvatten till recipienter.

Figur 3 visar grönmarkerade områden där vägdagvattnet avleds till tomtmark på ett oavsiktligt eller oplanerat sätt. Tomtmarken är nivåmässigt belägen under vägdikenas nivå, vilket medför att dagvattnet inte kan ledas förbi utan istället översilar tomtmark enligt de blå pilarna.

Vid Bågvägens område (pkt 1 i figur 3) leds dikesvattnet via vägtrumma till tomtmark och sedan vidare till Rotkärrsskogen. Vid Åbroddsvägen (pkt 2 i figur 3) leds dikesvattnet till tomtmarken och vidare till våtmarksområdet i dalgången sydväst om tomten.

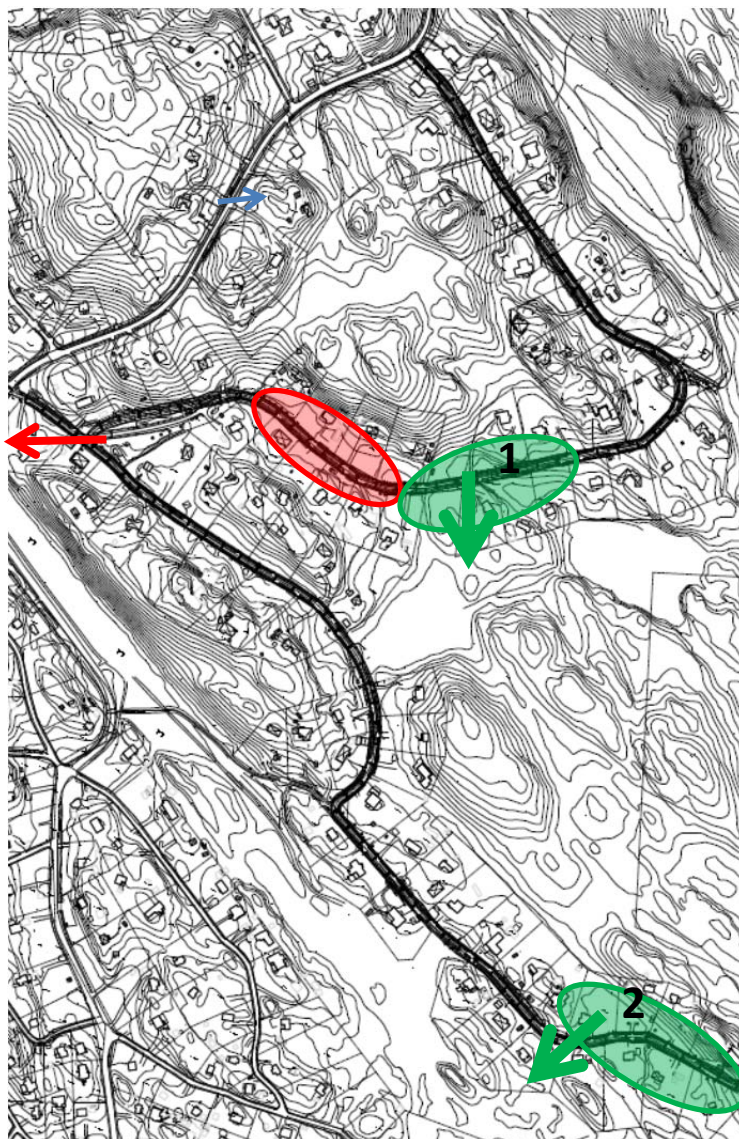
Vid Bågvägen är det rödmarkerade området instängt mellan omgivande bergryggar. Dagvattnet har inte möjlighet att avrinna utan stannar kvar i vägdikena där det långsamt avdunstar eller infiltreras i underliggande jord.

Figur 4 Områden med otillfredsställande avledning av vägdagvatten.

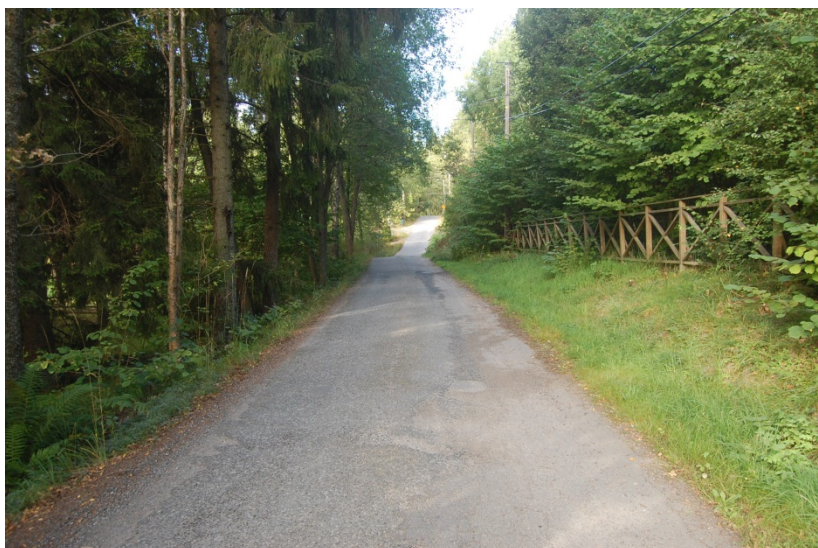
För Bågvägen markerat område (1) i figur 3 leds idag dagvatten till fastigheterna 14:44 och 14:45, med fortsatt långsam avrinning till skogsmarken i söder. Dagvattnet till 14:45 kommer huvudsakligen via vägtrumman för diket på Bågvägens norra sida. Till 14:44 kommer dagvattnet dels från vägbanan i samband med nederbörd, dels indirekt från 14:45 eftersom fastigheten 14:44 har lägre belägen tomtnivå. För att förhindra framtida dagvattenströmning till dessa fastigheter måste vägtrumman förbindas med en ny markförlagd dagvattenledning inom befintligt U-område genom fastigheten 14:45 med utlopp i skogsmarken söder om fastigheterna. Bågvägen får ny tvärlutning mot det norra vägdiket vilket förhindrar framtida avrinning från vägbanan till tomtmark.

Foto 3. Vägavsnittets dagvatten leds till fastigheterna 14:44 och 14:45 till vänster i bild.

En markförlagd dagvattenledning bör prioriteras i framtida planeringsarbete.

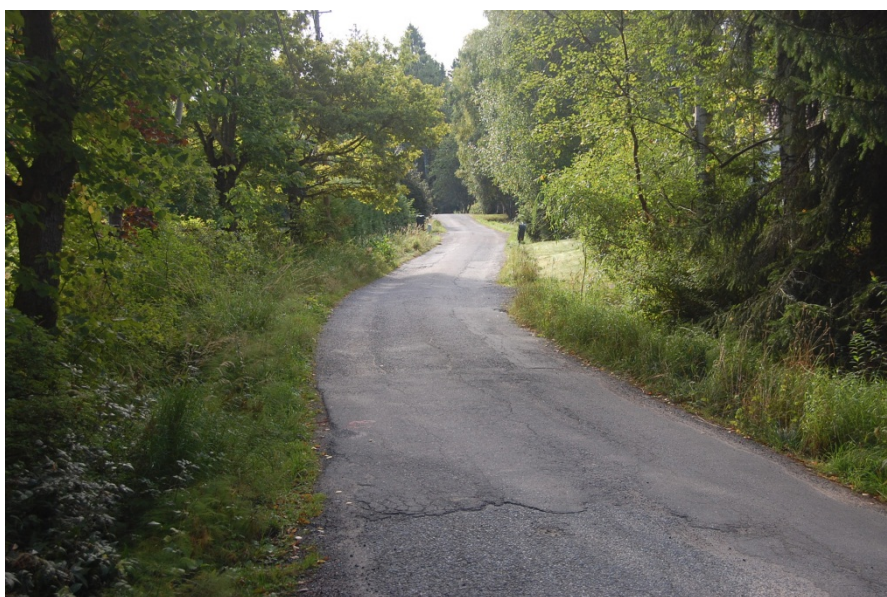
Inom det rödmarkerade området i figur 3 saknas det i dagsläget naturliga avrinningsvägar för dagvatten, då området är instängt mellan berghällar.

Foto 4. Vägavsnittet inom det blåmarkerade området i Figur 3.

Området kan avvattnas genom förläggning av en ny dagvattenledning från diket vid fastigheten 14:56, via befintligt U-område inom 14:56 och ut till skogsdiket väster om 14:56.

Bergschaktarbete av dämmande berghäll erfordras för att erhålla avvattning från det instängda området till den nya dagvattenledningen.

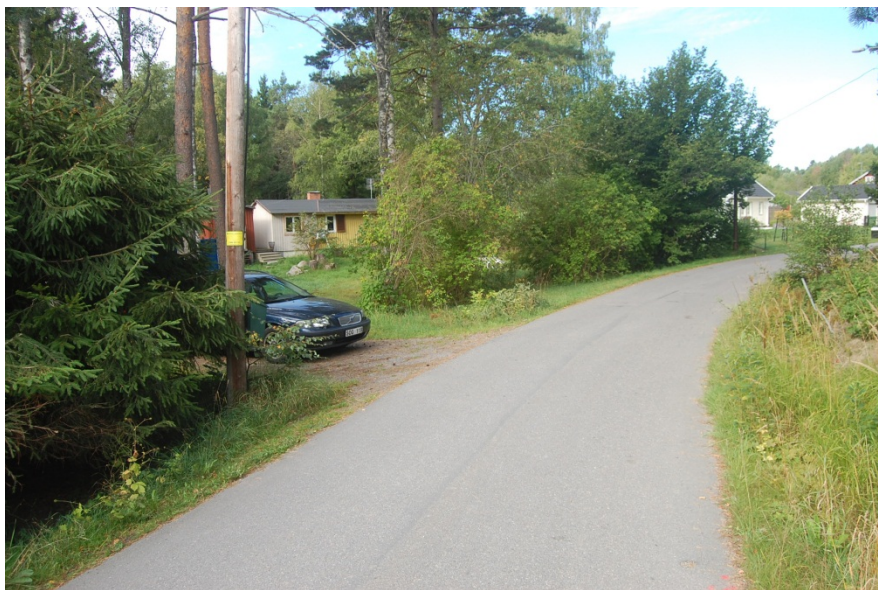
För Åbroddsvägen markerat område (2) i figur 3 rinner idag vägdikenas dagvatten till fastigheten 14:72. Fastighetens tomtmark ligger nivåmässigt lägre än omliggande fastigheter och lägre än vägen. Marken inom 14:72 är relativt plan så dagvattnet och nederbörden avrinner långsamt till våtmarken söder om fastigheten.

Foto 5. Fastigheten 14:72 är belägen bortom bilen

För att vägens dagvatten ska förhindras strömma till fastigheten måste vägtrumman förbindas med en ny markförlagd dagvattenledning genom fastigheten med utlopp i våtmarken söder om fastigheterna. Ett U-område förslås därför införas genom 14:72 i gränsen mot fastigheten 14:73. Vid en förtätning genom styckning av befintliga fastigheter uppströms 14:72 ökar behovet av en markförlagd dagvattenledning genom fastigheten.

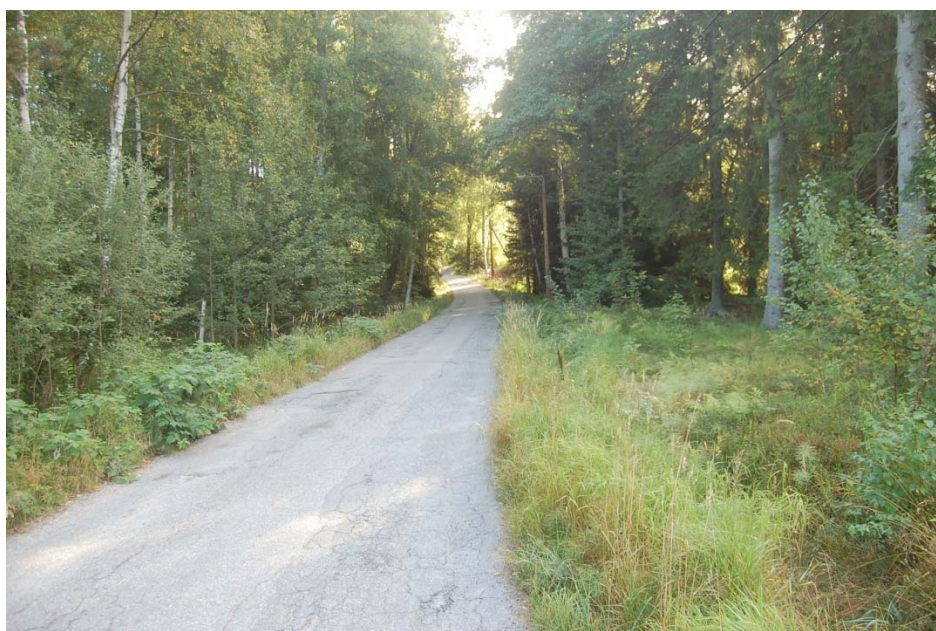
Intill anslutningen till Åbroddsvägen kommer Bågvägen flyttas mot norr på en sträcka av ca 140 m. Det befintliga vägområdet är lågt beläget, skuggigt och fuktigt och omgivet av björk och gran m.m.

Foto 6. Bågvägens början vid anslutningen till Åbroddsvägen är lämpligt område för fördröjningsmagasin.
