PM Förprojektering parkanläggning
Mjölkudden - Gustavsviks gård

Nacka kommun

Projektnr. 9430
2016-02-15

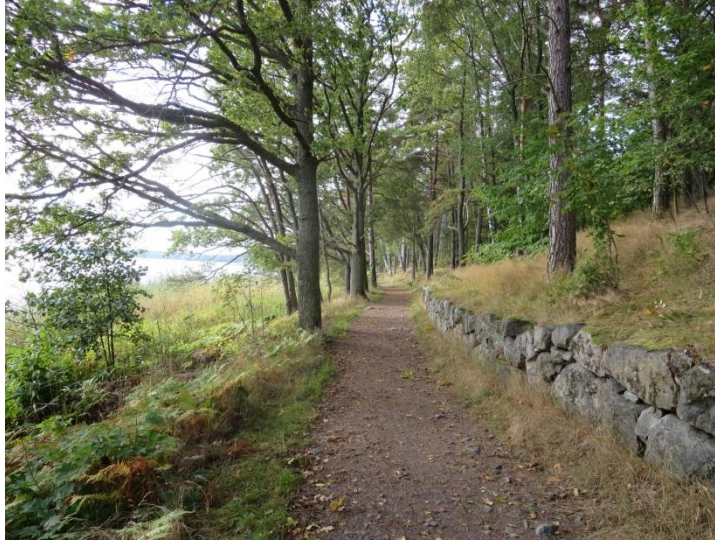
Dagens stig med den gamla stenvuren

Status på befintlig äldre stenvmur behöver kontrolleras och eventuella åtgärder vidtas. Kostnader för detta har inte tagits med i kalkylen.

Större stenar tas bort. Stigen förses med stenmjöl som täcker mindre stenar och rötter.

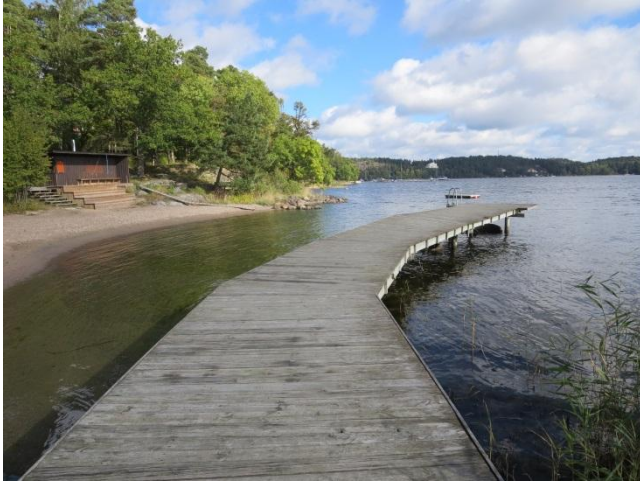
Befintlig brygga som är i dåligt skick rivs. Äldre betongfundament under bryggan avlägsnas. Hoptorn med tillhörande brygga rivs och ersätts av ny brygga.

Dagens badplats. Bryggan tas bort och badet görs lite större.

Ny träbrygga anläggs med konsoler ut från befintlig betongkonstruktion.

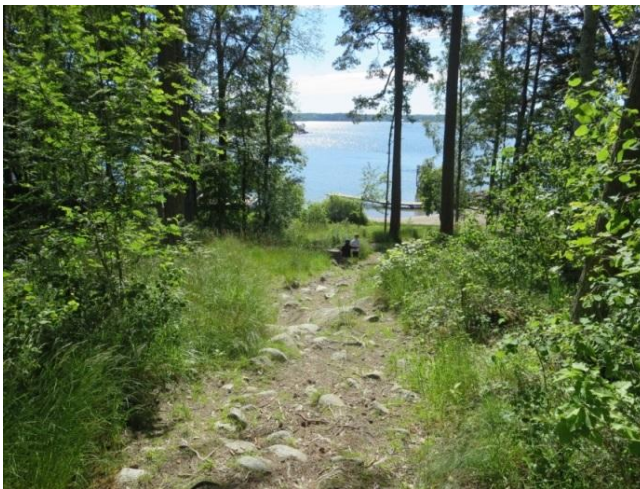
Stigen leder från Sjöbrinken rakt ner till Badet och innehåller mycket stenar och rötter. Stigen är smal och lutar ca 1:5. Stigen ansluter med en granittrappa från Sjöbrinken, trappan är överväxt och i dåligt skick. Inga räcken finns. Marken runt om är sliten.

Befintlig gångstig mellan Sjöbrinken och badet.

Stigen rensas från sten, bredd 1,5 m. Håligheter lagas med grus. Stigen anläggs med hänsyn till befintliga träd. Tre trätrappor med träräcken bredd 1.5 m anläggs. Längd för respektive 2 m.

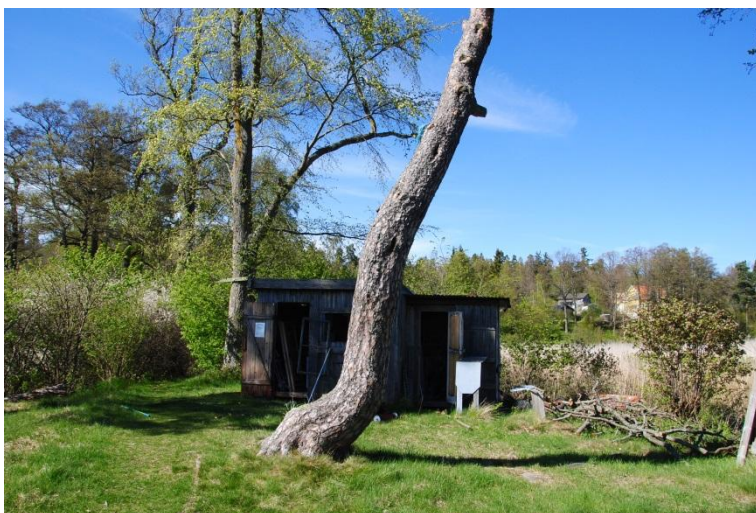
Liten kulle med träd norr om Mjölkudden, en trevlig plats för vistelse. Befintliga byggnader rivs.

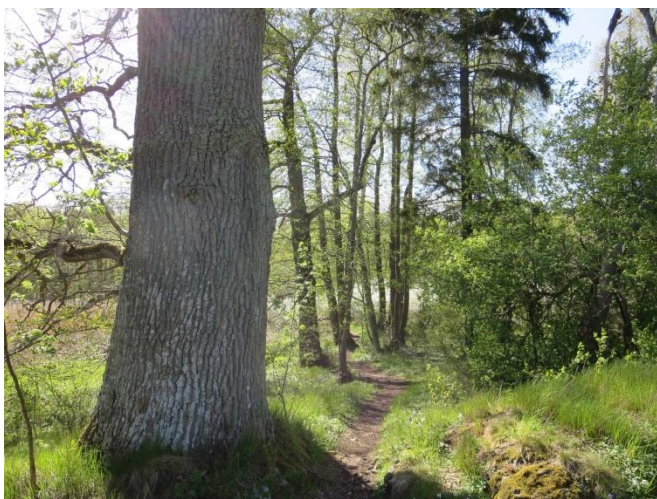
Befintlig stig breddas något och förses med stenmjöl GS3.

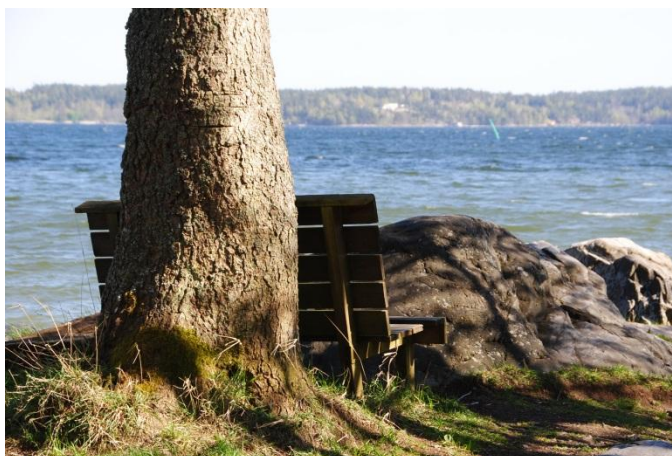
Berghällar och nära kontakt med vattnet. Befintlig lågt placerad parksoffa ersätts med tillgänglighetsanpassad soffa.

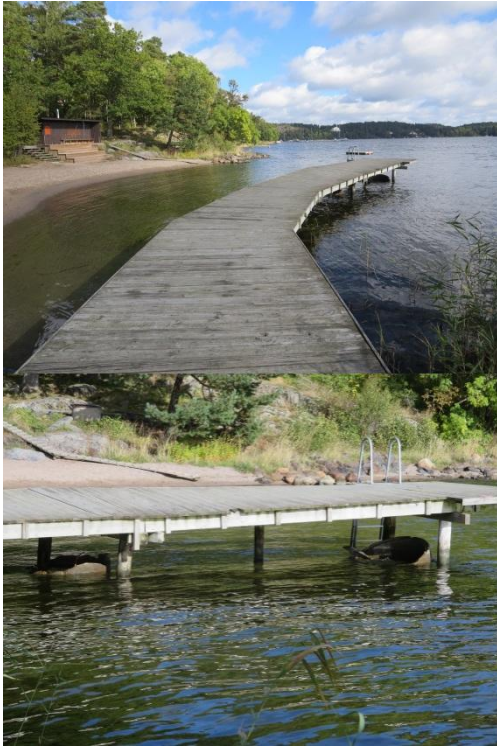
BA1. Befintlig brygga - Rivs

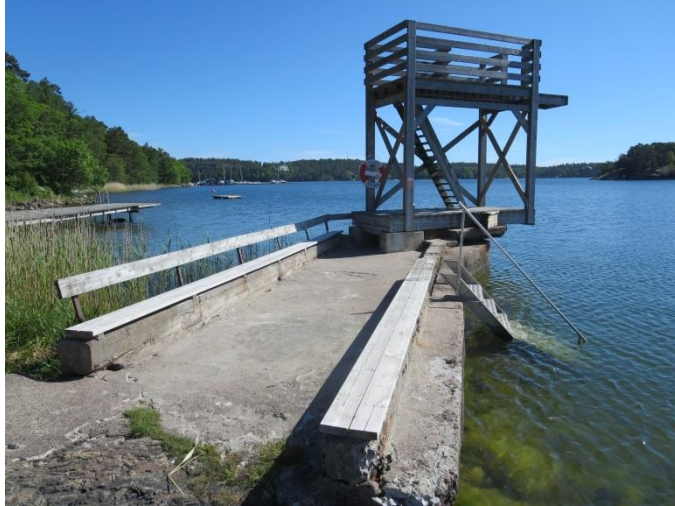
BA2. Befintligt hopptorn och andra träkonstruktioner- Rivs

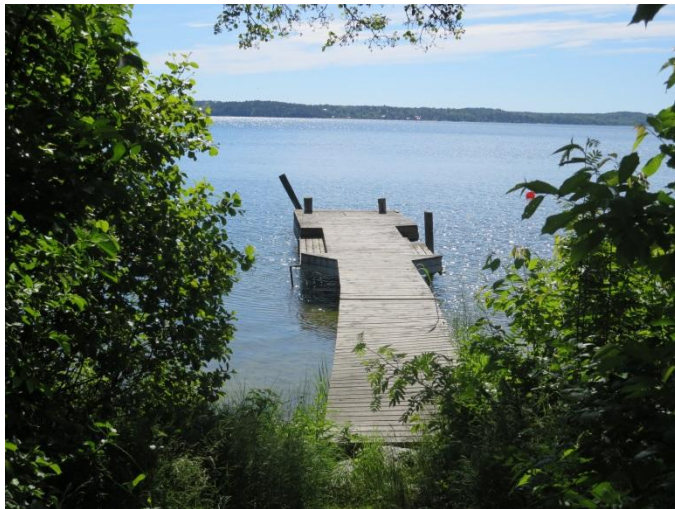
BA3. Befintlig brygga – Rivs

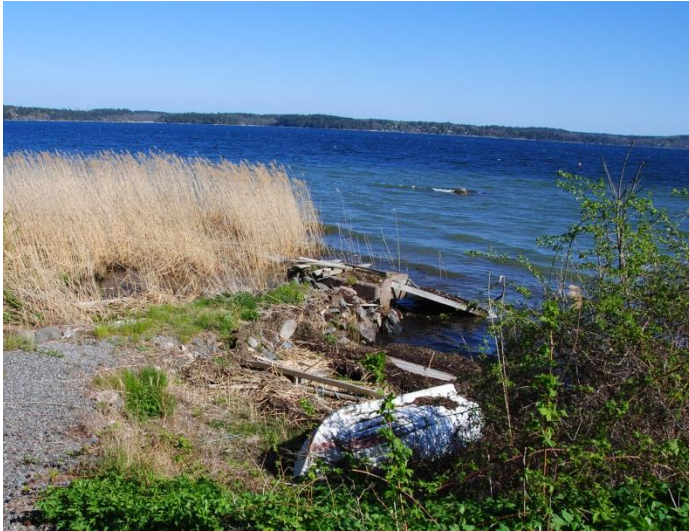
BA4. Befintlig brygga – Rivs-området städas

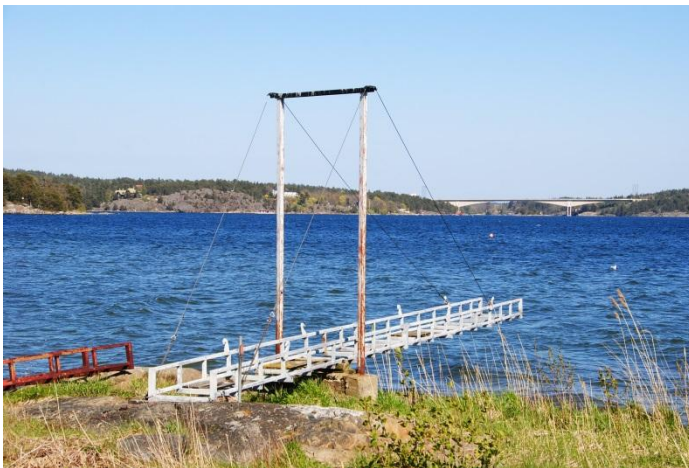
BA5. Befintlig brygga - Rivs

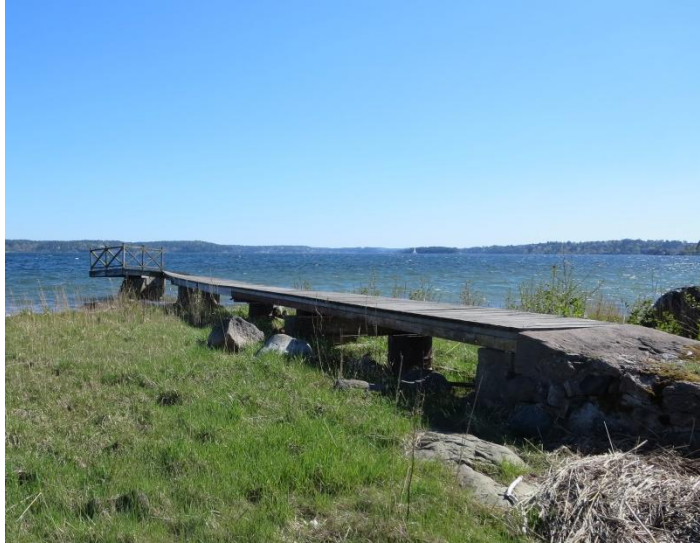
BA6. Befintlig brygga - Rivs

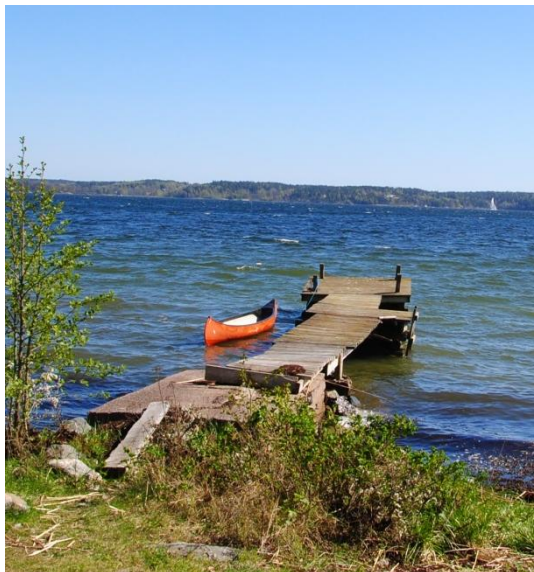
BA7. Befintlig brygga - Rivs

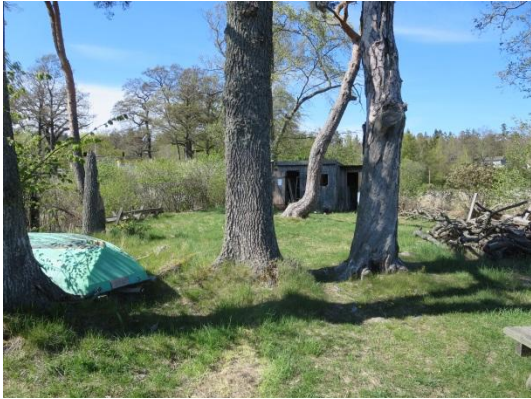
BA8. Befintliga anläggningar rivs. Yta iordningställs för vistelse.

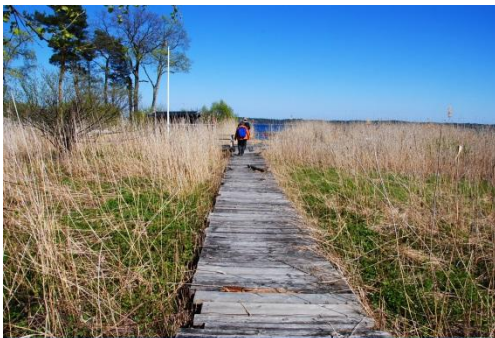
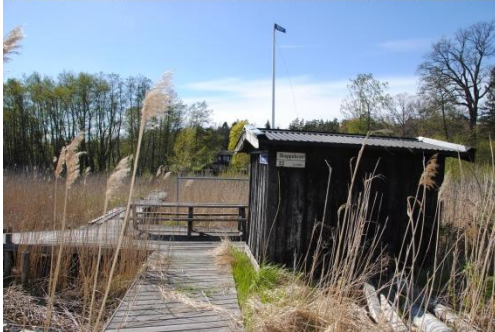
BA9. Befintlig brygga och byggnad - Rivs

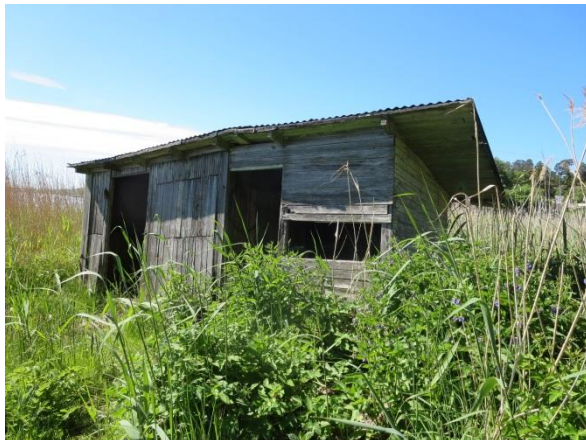
BA10. Befintlig byggnad - Rivs

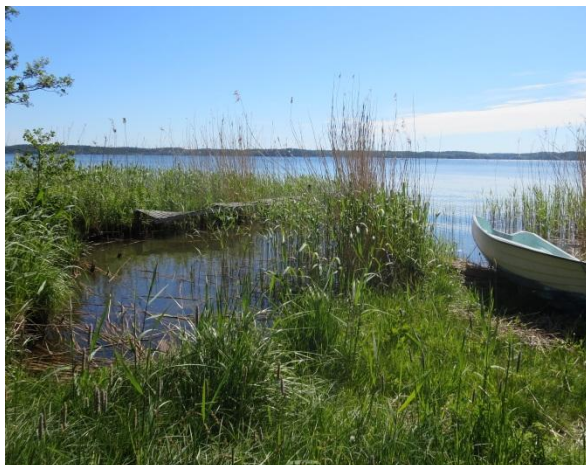
BA11. Befintliga bryggor – Rivs

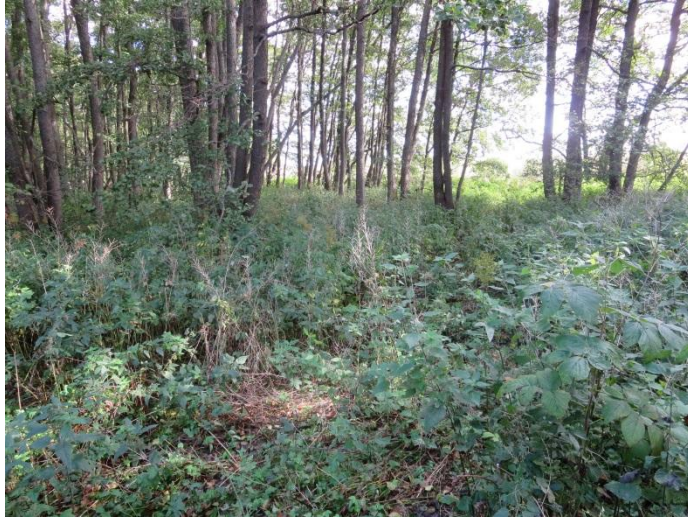
Inslag av brännässlor m.m. ökar i västra delen. Troligtvis har de spridit sig från komposter och upplag i skogskanten.

I dagsläget föreslås inga åtgärder inom skogspartiet. Bekämpning av älggräs och brännässla för att öka inslaget av lundartad flora kan ske med återkommande slåtter. Slåtter och borttagning måste ske manuellt då marken är känslig för körskador.

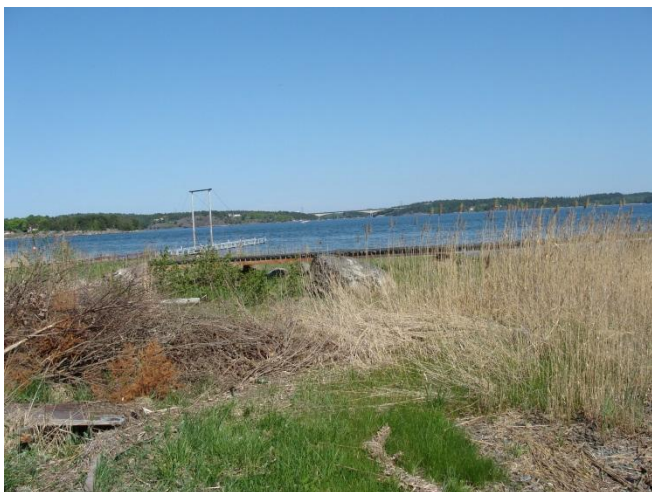
Finns delar i och kring vassen som behöver städas upp och kantzoner slåttas.

Åtgärder: Slåtter av kantzoner mot vägar och andra anläggningar. Slåtter ca 2 m bredd utmed nya gångvägar/gångstigar.
