Radonriskundersökning, Myrsjö sportcentrum, Nacka kommun

Rensättra 2:3 och Rensättra 6:1

GRAP 18258

2018-08-28

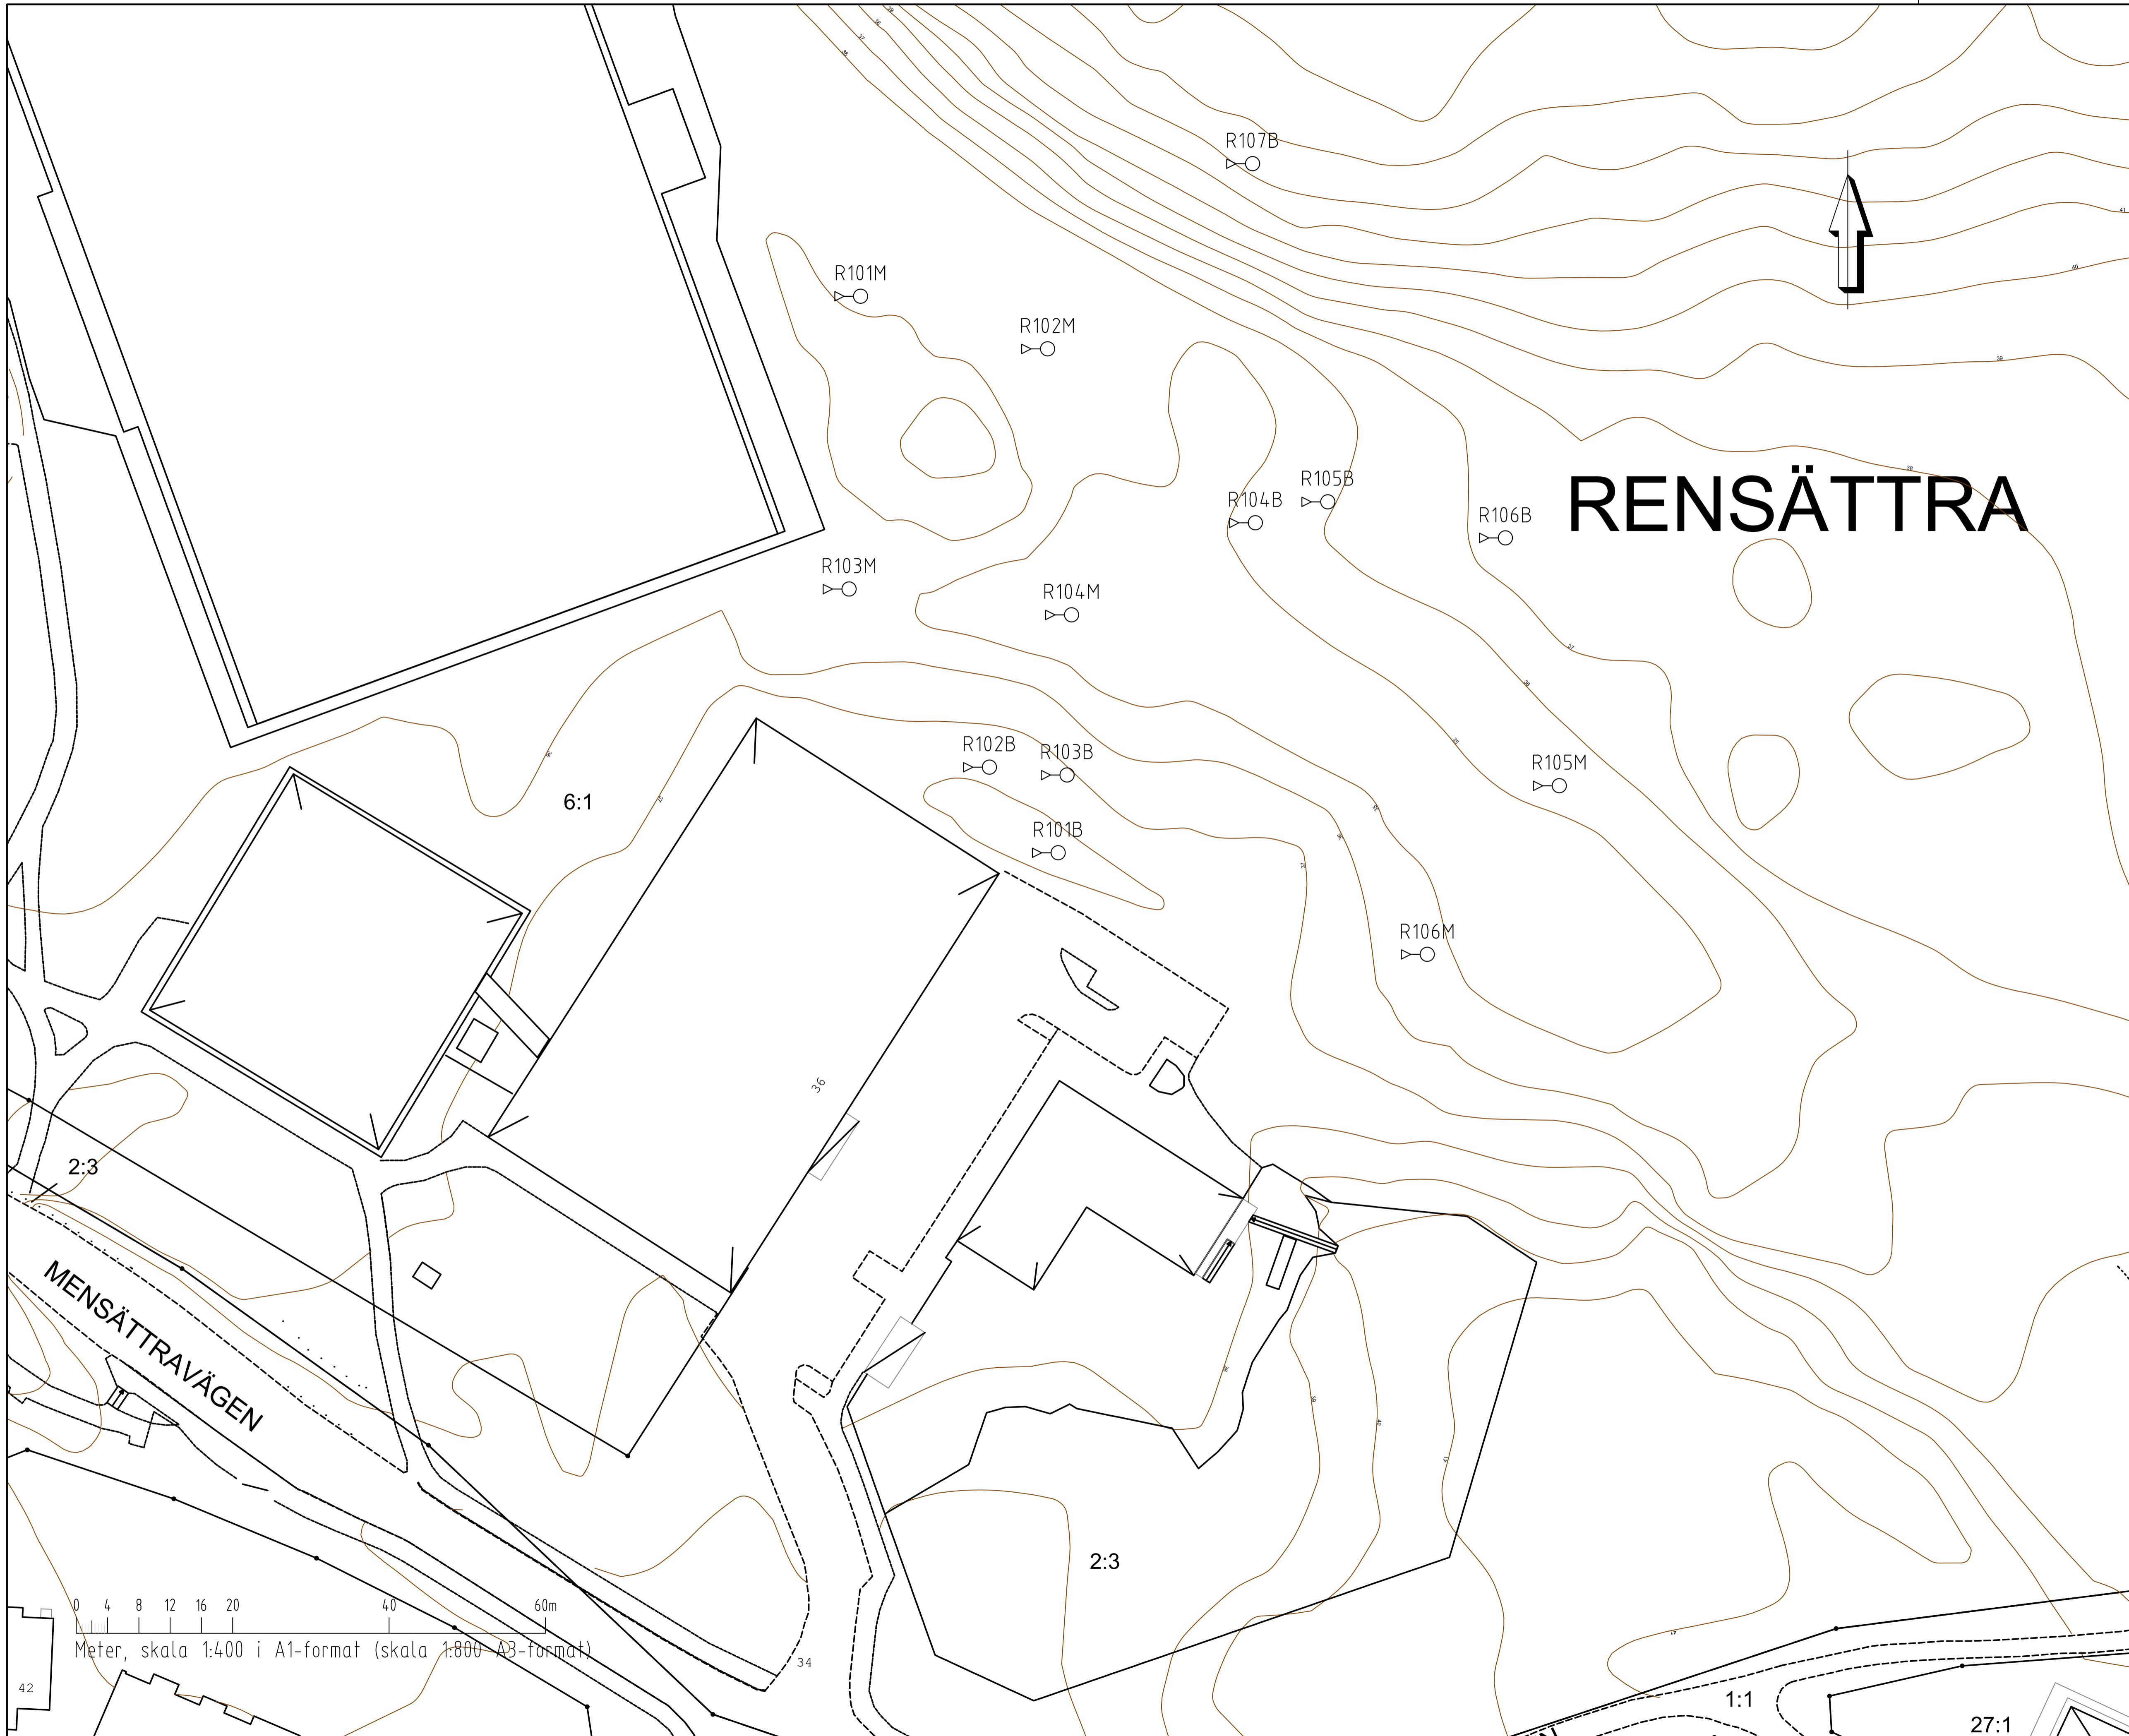
SKALA 1:400 (A1)	NUMMER 101R1101	BET
---------------------	--------------------	-----

Resultatet av mätningarna av radonhalt i markluft redovisas i Tabell 3. Erhållna resultat jämförs i tabellen med Byggforskningsrådets riktlinjer för markradonundersökningar (enligt Tabell 2). I mätpunkt R4 uppmättes radonhalter överstigande 50 kBq/m³, vilket i jämförelse med bedömningsgrunderna klassificeras som högradonmark. I övriga punkter uppmättes radonhalter mellan 10-28 kBq/m³, vilket klassificeras som normalradonmark.

Undersökningen av berg med gammaspektrometer visade på radonhalter motsvarande låg- och normalradonmark (<100 Bq/kg), se Tabell 4. Fyra av sju mätpunkter har ett aktivitetsindex över 1 vilket innebär att uppkrossat berg bör kontrollmätas innan återanvändning som byggnadsmaterial vid grundläggning av byggnader. Det höga aktivitetsindexet påträffat i R101 beror sannolikt på en lokal variation i bergarten.

- Mot bakgrund av uppmätta värden klassificeras marken i huvudsak som låg- till normalradonmark.
- Den höga halten påträffad i R105M kan bero på att den naturliga moränen innehåller högre halter radon än fyllnadsmaterialet inom undersökningsområdet.
- Ett radonskyddat byggnadstekniskt utförande rekommenderas vid grundläggning.
- Då aktivitetsindexet är >1 för mer än hälften av mätpunkterna bör uppkrossat berg kontrollmätas innan användning som byggnadsmaterial för annat än under hårdgjorda ytor så som vägar och parkering.
