Sågsjöbäcken

Beskrivning och åtgärdsförslag

Sportfiskarna

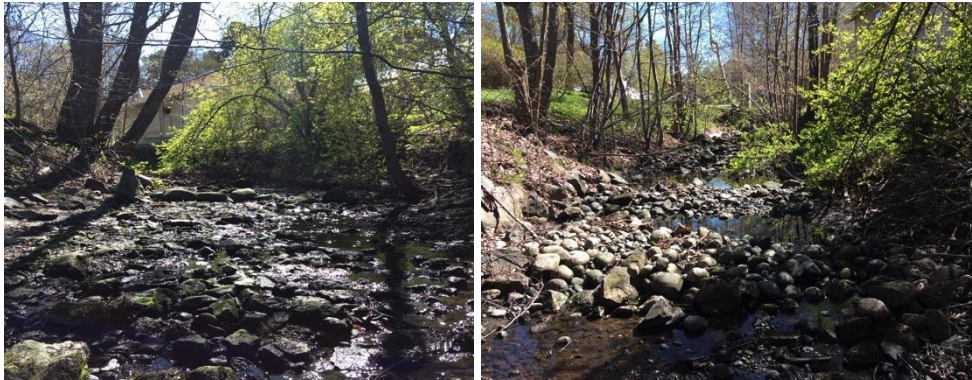
Första sträckan har en längd av ca 40 m och börjar vid bäckens utlopp i Kummelnäsviken (Figur 2). Sträckan karaktäriseras av en ca 4,2 m bred fåra, varav den våta bredden uppmättes till 1,2 m. Vattendjupet var under fältbesöket som mest 3 cm men obefintligt längs stora delar av sträckan. Sten och grus är de dominerande substraten (Figur 3). Strandzonen är smal och omgivningen utgörs av privata tomter. Beskuggningen bedöms till 70 %.

Figur 2 & 3. Till vänster i bild syns Sågsjöbäcken precis innan mynningen och till höger i bild samma delsträcka något högre upp.

Delsträckorna 1-3 är kritiska för kustlevande fiskarters möjlighet att ta sig upp i Sågsjöbäcken och bör därför vara av högsta prioritet för åtgärder. Dessa sträckor är sedan innan trösklade med block och sten för att fisk lättare ska kunna vandra genom trummorna, men dessa åtgärder bör kompletteras. Under låga flöden kan trummorna fortfarande försvåra fiskvandring och bör därför ersättas med halvtrummor. Vidare bör mer block och sten tillföras för att komprimera bäckfåran på dessa sträckor och på så sätt förbättra konnektiviteten.

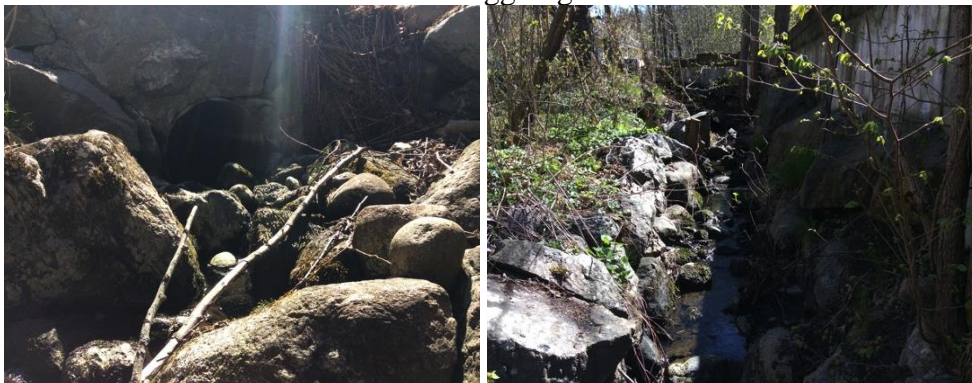
Sträcka 2 är en kort sträcka på 30 m och avgränsas från första delsträckan genom en vägtrumma (Figur 4). Sträckan skiljer sig från första delsträckan främst genom att den torra bredden maximalt är 0,7 m. Den våta bredden uppmättes till 0,5 m och vattendjupet till 5 cm (Figur 5). Bottensubstratet utgörs av sten och block. Privata bostäder kantar sträckan och endast östra flanken har en smal strandzon. Beskuggningen bedömdes till 50 %.

Figur 4 & 5. Till vänster i bild syns trumman mellan delsträcka 1 & 2. Till höger i bild syns delsträcka 2 i sin helhet.

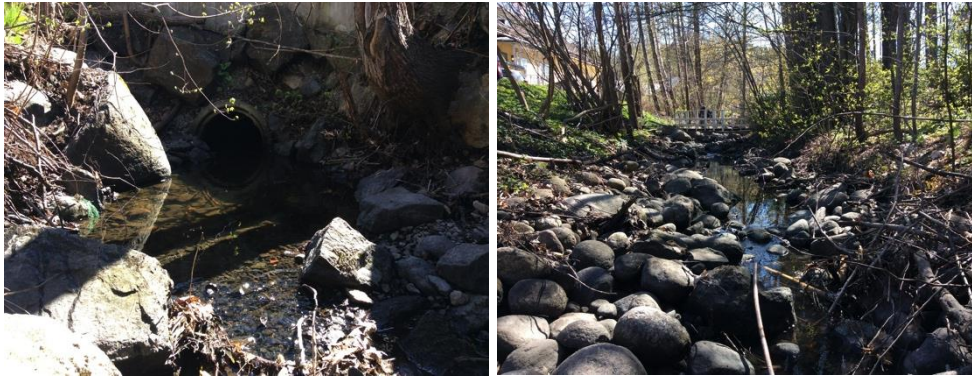
Sträcka 3 är ca 55 m lång och avgränsas liksom tidigare sträckor av en vägtrumma (Figur 6). Bäckfårans bredd uppmättes till 1,5 m varav 0,4 m är blöt. Vattendjupet är som mest 10 cm och beskuggningen bedöms vara 60 %. Sträckan kantas av ett litet skogsparti på västra sidan och en väg utanför en förskola på den östra sidan. På sträckan observerades en bro över vattendraget (Figur 7). Det huvudsakliga substratet utgörs av block och sten men även sand förekommer mot slutet av sträckan.

Figur 6 & 7. Till vänster i bild syns trumman mellan delsträcka 2&3 och höger bild visar första delen av sträckan med förskolan och bron bak i bild.

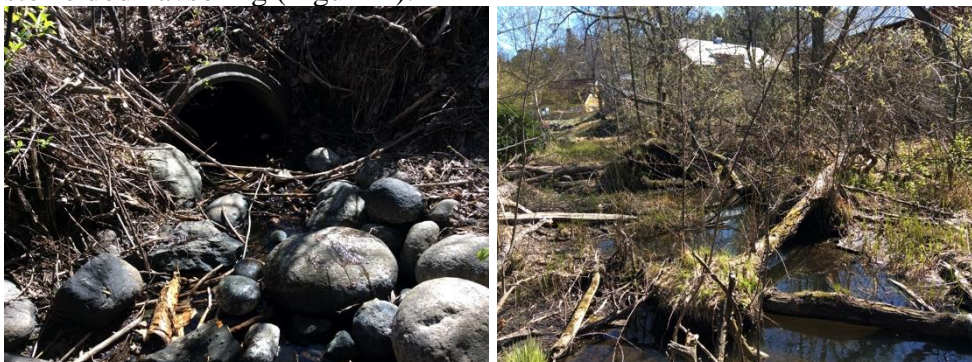
Sträcka 4 är 80 m lång och avgränsas från nedströms sträcka av en vägtrumma (Figur 8). Vattendjupet varierar något längs med sträckan men medeldjupet bedöms vara 40 cm. Även bredden varierar och är mellan 2-5 meter. Bladvass och sjösäv kantar sträckan tillsammans med pil (Figur 9). De storvuxna pilarna har tillsammans med den relativt stora mängden död ved skapat två fåror på delar av sträckan. Substratet utgörs helt och hållet av finsediment som lera och silt. Kantzonen är som mest 5 m bred. Privata tomter kantar stora delar av sträckan. Beskuggningen varierar kraftigt från 0-60 %. På sträckan observerades ett antal små gäddor (Figur 10) samt en större död havsöring (Figur 11).

Figur 8 & 9. Vänster bild visar trumman mellan delsträcka 3&4, höger bild visar delsträckans karaktär med grov död ved och lugnflytande vatten.

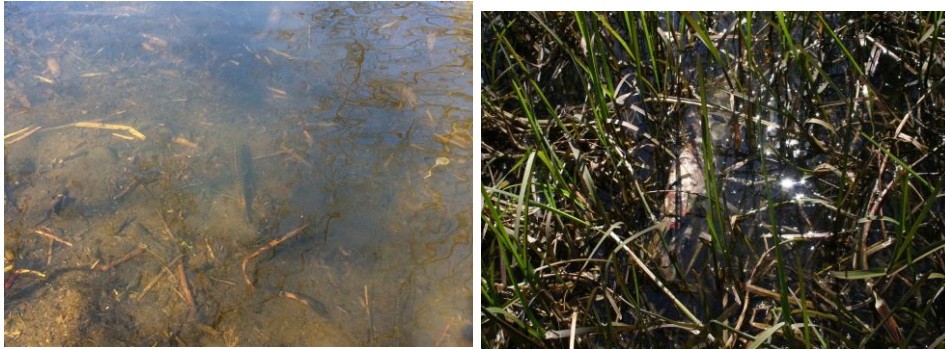
Figur 10&11. Flertalet små gäddor observerades på sträckan (vänster bild) och en stor död havsöring (höger bild)

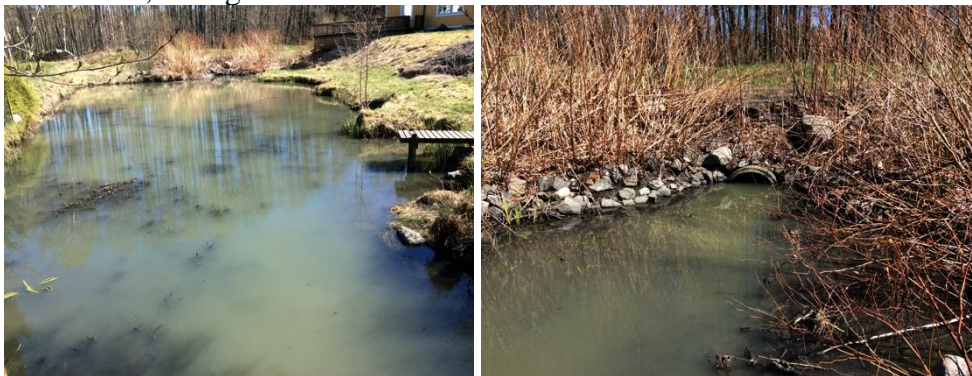
Sträcka 5 utgörs helt och hållet av en ca 45 m stor bevattningsdamm (Figur 12 & 13). Vattendjupet bedöms vara 30 cm men var svårt att uppskatta i fält på grund av suspenderat material i vattnet. Privata tomter med gräsmatta kantar dammen och ingen beskuggning finns. På sträckan observerades näckmossa, vanlig snok och vattenaloe.

Figur 12&13. Vänster bild visar dammen som utgör sträckan. Höger bild visar trumman som avslutar sträckan.

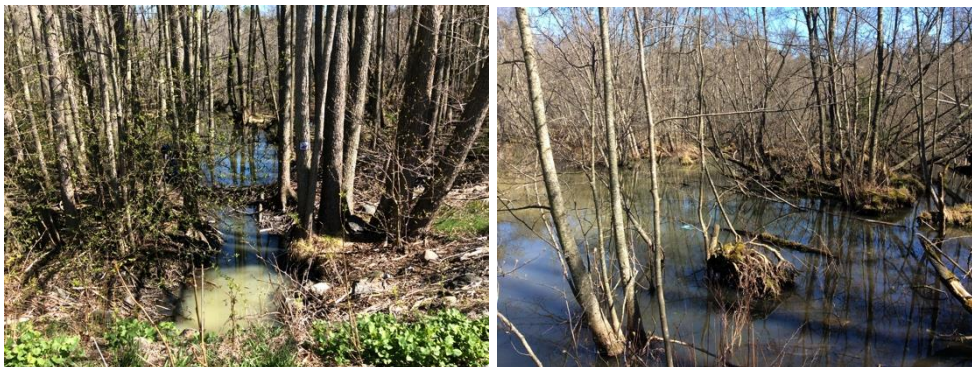
Sträcka 6 utgör första delen av det som kallas "Näckdjupet". Sträckan avgränsas från delsträcka 5 av en invallad avloppskulvert i vilken det finns en trumma genom vilken bäcken rinner (Figur 14). Sträckan är totalt ca 190 m med ett varierande vattendjup och klassificeras som ett alkärr som närmast slutet av sträckan övergår i ett videdominerat kärr (Figur 15). Bladvass och svärdslija förekommer sparsamt i kanterna, men den närmast 100 % beskuggningen håller sannolikt tillbaka sträckan från att växa igen. En bäverdamm finns precis nedströms kulverten. Denna utgör ett definitivt vandringshinder. I norr kantas sträckan av branta bergsväggar och i väst av

Figur 14 & 15. Bäverdam efter trummans utskov som sammanbinder delsträcka 5 & 6 (vänster bild). Höger bild visar det videdominerade kärret som utgör delsträcka 6.

Vid höga flöden kan vattennivån stiga över trumman mellan delsträcka 5&6 då dimensionen inte räcker för att svälja allt vatten och på så vis orsaka översvämningar.

Genom att avlägsna trumman och konstruera en tröskel av sten och block skulle översvämningensrisken minimeras för fastigheter angränsande till Näckdjupet. Åtgärden skulle även minimera risken för bäverdammar vid trummans utskov. För att inte påverka allmänhetens tillgång till platsen kan en bro konstrueras över tröskeln.

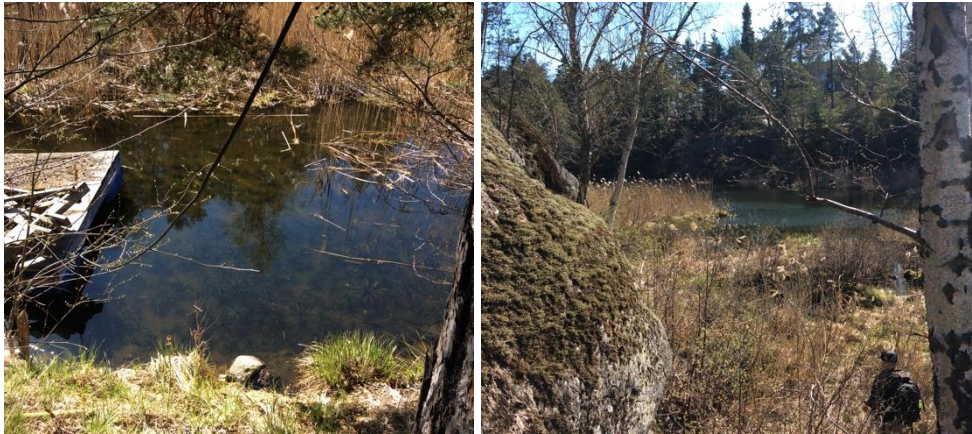
Sträckan är ca 150 m lång och är en fortsättning på "Näckdjupet". Den våta bredden bedöms vara 5-15 m och djupet som mest 50 cm. Bladvass utgör den dominerande växtligheten, men även vattenaloe förekommer rikligt närmast delsträcka 6 (Figur 16). Sträckan kantas av klippväggar på västra sidan och branta sluttningar på östra (Figur 17). Beskuggningen bedöms vara ca 20 %. Två bäverhyddor observerades på sträckan under fältbesöket.

Figur 16&17. Vattenaloe förekom i början av delsträcka 7 (vänster bild). Bredare partier med branta sluttningar och klippväggar finns mot mitten av sträckan (höger bild)

Genom att gallra al i Näckdjupet skulle dess funktion som lekområde för vårlekande arter av fisk förbättras. Mer solinstrålning ger en effektiv uppvärmning av vattnet på våren samt ger upphov till mer undervattensvegetation. Dessa två faktorer är ofta begränsande för en lokals lämplighet som lek- och uppväxtområde för vårlekande arter av fisk. Föreslagen åtgärd skulle även förbättra vattenkvaliteten genom att växtligheten ökar vattnets uppehållstid i systemet så att mer näringsämnen kan bindas upp i vegetationen.

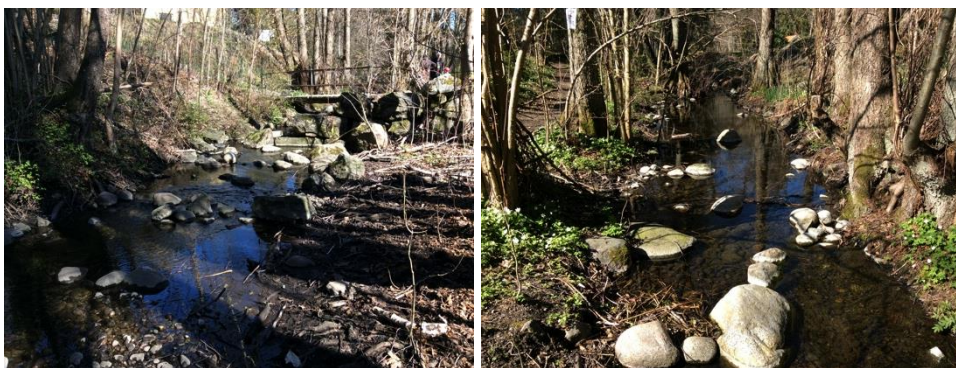
Uppströms Näckdjupet börjar sträcka 8 vilken är ca 200 m lång, svagt meandrande och med grövre substrat som sten, grus och block (Figur 18 & 19). Den torra bredden bedöms till 2 m och den blöta till 1,5 m. Vattendjupet varierar mellan 10-25 cm. Beskuggningen bedöms vara 80 %.

Figur 18 & 19. Strömmande partier med sten och block karaktäriserar delsträcka 8.

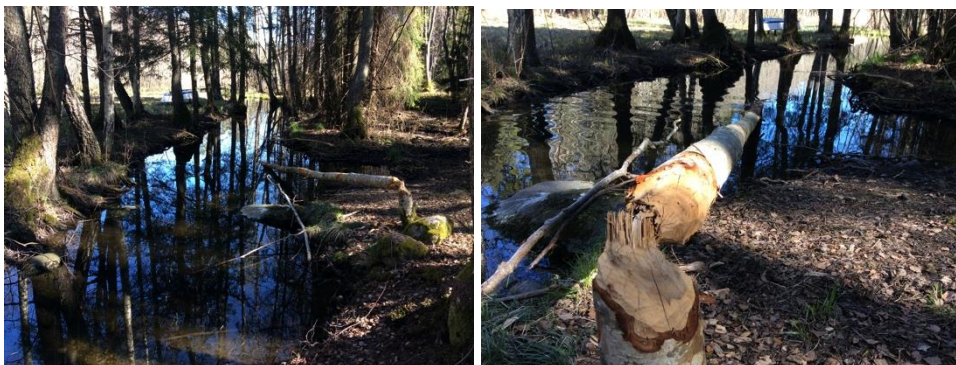
Sträcka 9 utgörs av en 70 m lång sträcka och liknar delsträcka 8, men karaktäriseras av mer finkorniga sediment och lugnflytande vatten (Figur 20). Bredden varierar mellan 1,5-2 m och vattendjupet mellan 0,4-1 m. Beskuggningen bedöms vara 70 %. På sträckan observerades flertalet bäverfällda träd under fältbesöket (Figur 21).

Figur 20 & 21. Delsträcka 9 utgörs av lugnflytande partier. Flertalet bäverfällda träd observerades på sträckan.

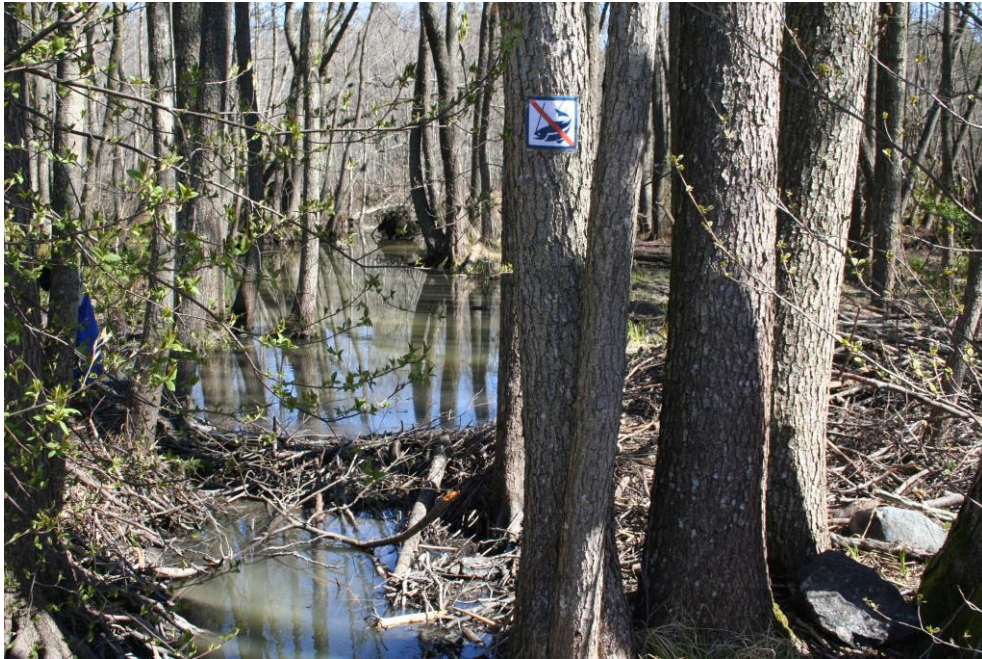
En återkommande problematik i systemet är bäverdämnena (Figur 22). Genom att dämna upp sträckor försämras konnektivitet avsevärt med följd att sträckor går torra och försvårar fiskvandring. Resultaten av samtliga åtgärdsförslag kan utebli helt om bäverproblematiken kvarstår. En inventering för att uppskatta antalet bävrar föreslås, samt föreskrifter i reservaten som tillåter eventuell skydds jakt. Enligt boende finns ett tiotal aktiva bäverhydor i närområdet.

Figur 22. Bäverdammen i nedersta delen av Näckdjupet omöjliggör fiskpassage till lämpliga lekmiljöer uppströms.
