Nacka Kommun

# MUR – Markteknisk undersökningsrapport Berg

Svindersberg bergrumsgarage

Luleå 2016-10-28

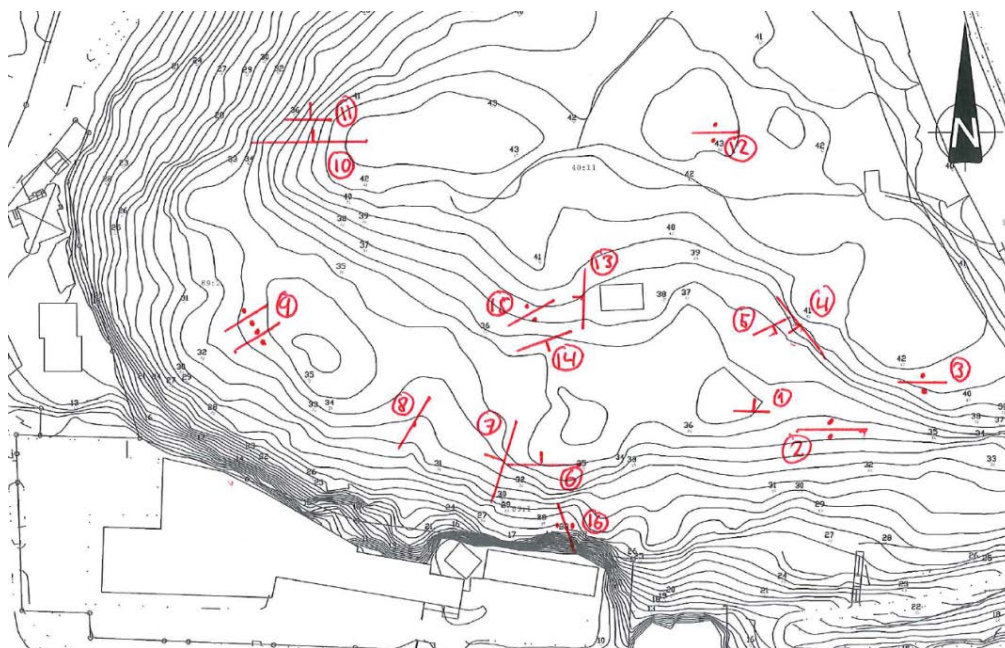
Figur 1: Planvy över karterade sprickor från hällkarteringen.

Nr	Strykning/stupning	Kommentar
1.	280/75	Kort, försvinner ut i gräs
2.	270/90	
3.	270/90	
4.	140/80	
5.	060/75	Kort, försvinner ut i gräs
6.	270/80	
7.	200/75	
8.	Ravin	
9.	240/90	
10.	270/80	
11.	270/80	
12.	200/90	
13.	190/60	
14.	060/85	Slutar i stenrös
15.	040/90	
16.	330/90

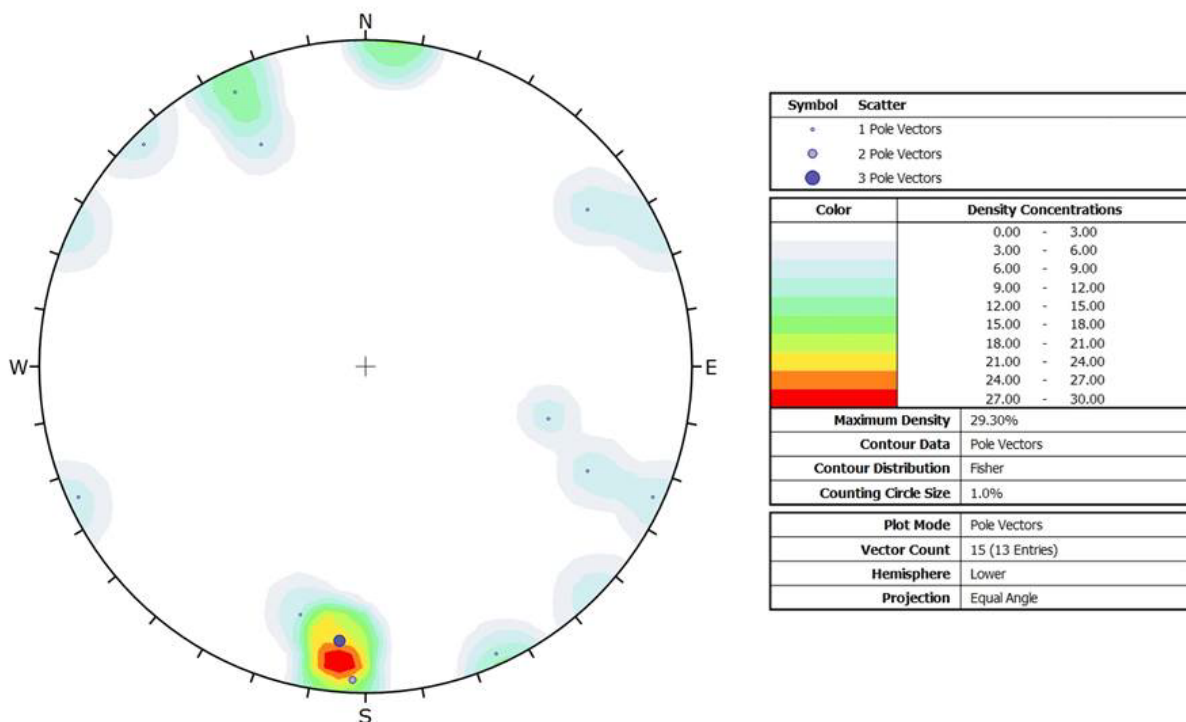
Figur 2: Karterade sprickor vid hållkartering, redovisade med sfärisk projektion (Dips 6.0).

Det kan konstateras att det finns en koncentration av sprickor som stryker i öst-västlig riktning, och att stupningarna är branta med stupningsriktningar både mot norr och söder. Vidare syns även en horisontell sprickgrupp, som sannolikt är ett bankningsplan som uppkommit efter avlastning från inlandsisen.

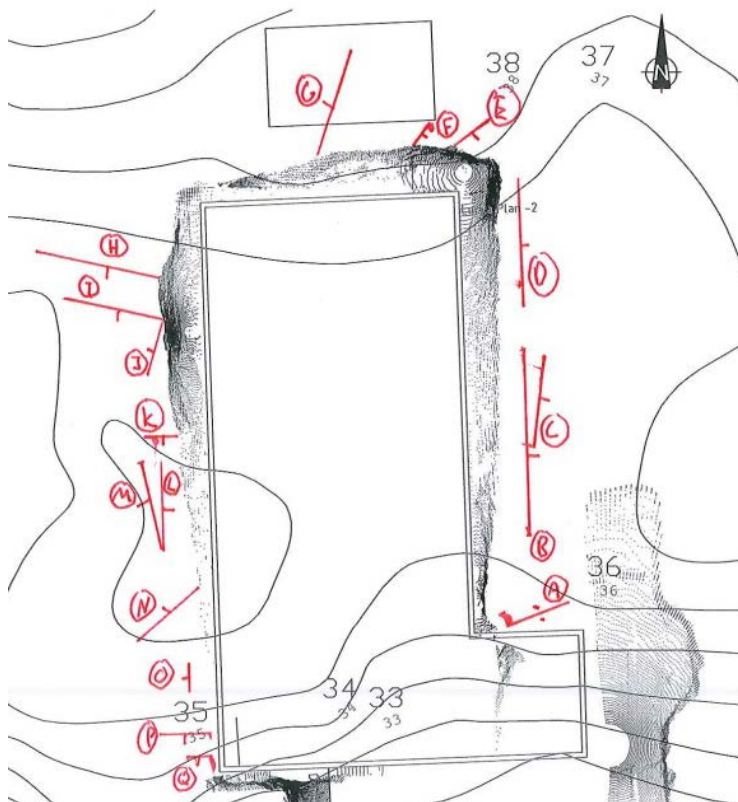
Figur 1: Planvy över karterade sprickor från bergrumskarteringen.

Nr	Strykning/stupning	Kommentar
A	240/90	
B	000/20	Ca 1 cm vidd, med sprickfyllnad
C.	010/20	
D.	000/10	
E.	050/80	Follierad, 4-6 sprickor
F.	040/70	
G.	205/55	
H.	105/60	Folliation
I.	105/60	
J.	200/40	
K.	090/65	
L.	000/10	Kalcit-/grusfylld spricka, ca 5 cm
M.	165/55	
N.	250/70	
O.	180/60	
P.	090/80	
Q.	090/80

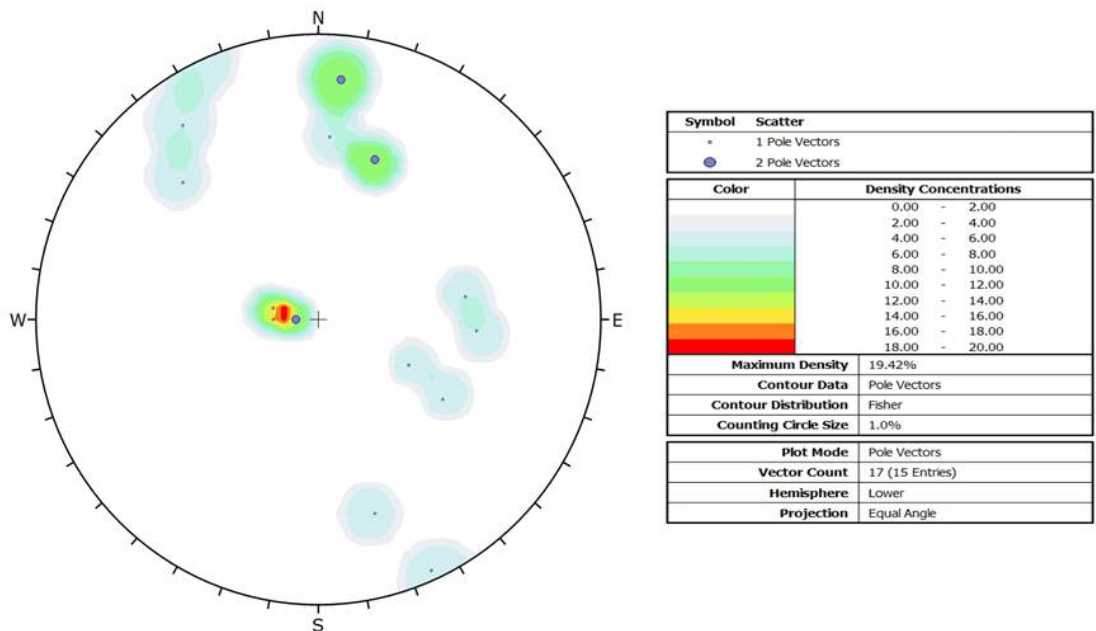
Figur 2: Karterade sprickor i befintligt bergum, redovisade med sfärisk projektion (Dips 6.0).

Det kan konstateras att det finns en koncentration av sprickor som stryker i nord-sydlig riktning med en flack stupning. Det finns även sprickor som stryker i en öst-västlig riktning med stupningsriktning både mot norr och söder.

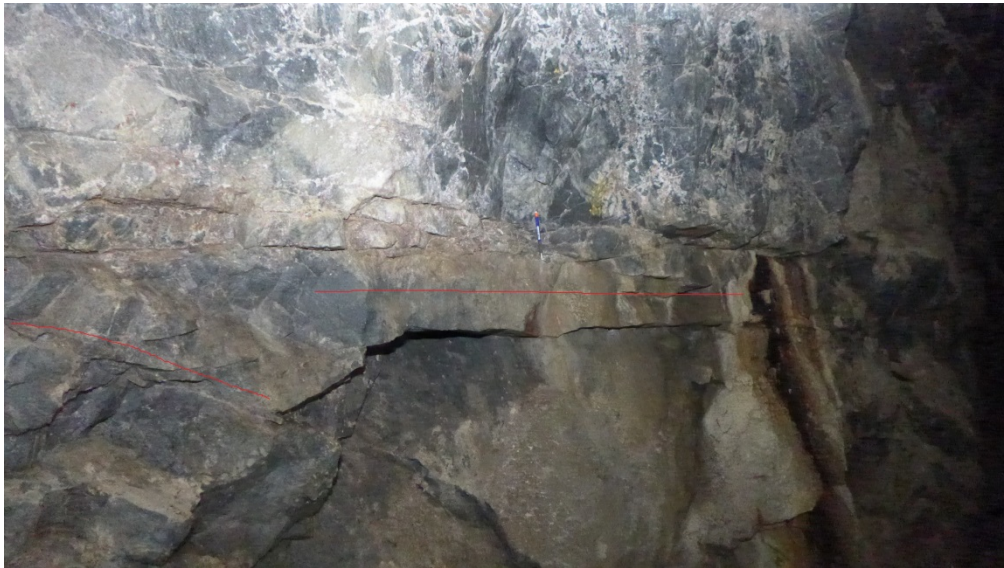
Figur 3: Spricka B & C.

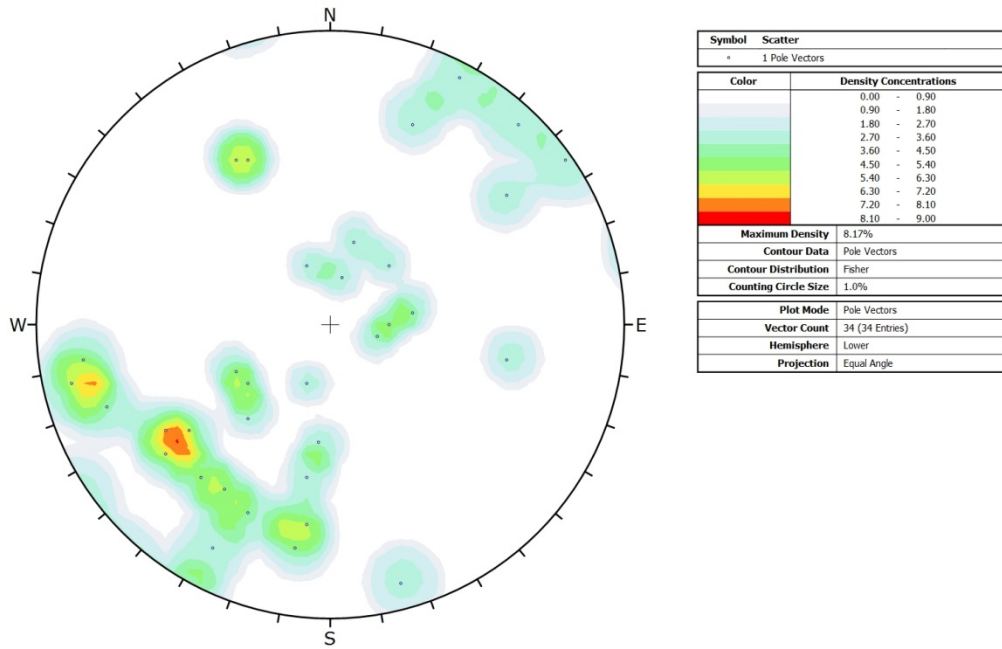
Figur 1: Karterade sprickor i befintligt berggrum, redovisade med sfärisk projektion i Dips 6.0.

Totalt har 34 sprickor karterats från den orienterade borrhärnan, se Tabell 2. Strykning och stupning anges enligt högerhandsregeln. Samtliga karterade sprickor har importerats till Dips 6.0 (Rocscience, 2016) för att redovisa sprickkoncentrationer med sfärisk projektion, se Figur 1.
