PM MARKFÖRENINGAR DP TRAVERSEN, SICKLA, NACKA KOMMUN

På uppdrag av Atrium Ljungberg AB har WSP Sverige upprättat detta PM avseende markföreningar, med syftet att vara ett underlag till samrådet i detaljplaneprocessen för Traversen i Sickla, Nacka kommun (projekt 93101151).

KONTROLL AV HANTERING AV FÖRORENAD JORD VID SCHAKTNING FÖR SICKLA GALLERIA

**LJUNGBERGGRUPPEN AB
SICKLAÖN 83:22, SICKLA GALLERIA ETAPP 2, NACKA KOMMUN**

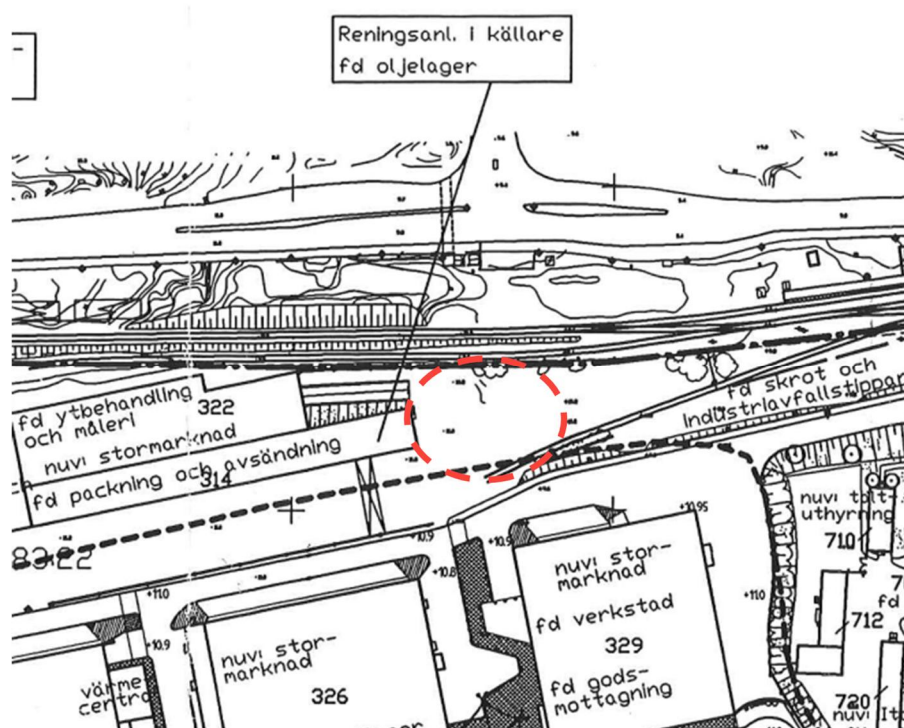
De tidigare miljöfarliga verksamheterna som låg närmast planområdet Traversen är ytbehandling och måleri i hus 322, oljeförråd och reningsverk i källaren på hus 314 och mekanisk verkstad i hus 329. Området närmast Nacka station (strax nordost om Traversen) har tidigare använts av en skrotfirma och öster om planområdet fanns skrot- och avfallstippar (figur 1).

I ytbehandlings- och måleriverkstan hanterades troligen en mängd miljöfarliga ämnen, till exempel metaller, cyanider, klorerade lösningsmedel och olja. I reningsverket har processvatten, dagvatten och länsvatten behandlats. En stor del av området, främst beläget söder om nuvarande planområde, användes länge som tipp för i första hand industriavfall. Vidare har stora mängder sprängsten och rivningsmassor tippats inom området för att fylla ut den sanka marken. Det avser särskilt områdena närmast Järlasjön.

Figur 1 Del av Ritning 1. Atlas Copcos område, Nacka kommun. Översiktlig miljöteknisk markutredning (J&W, 1998). Röd streckad ring ungerfärligt angivet läge för Traversen (Nacka kommun, 2018).

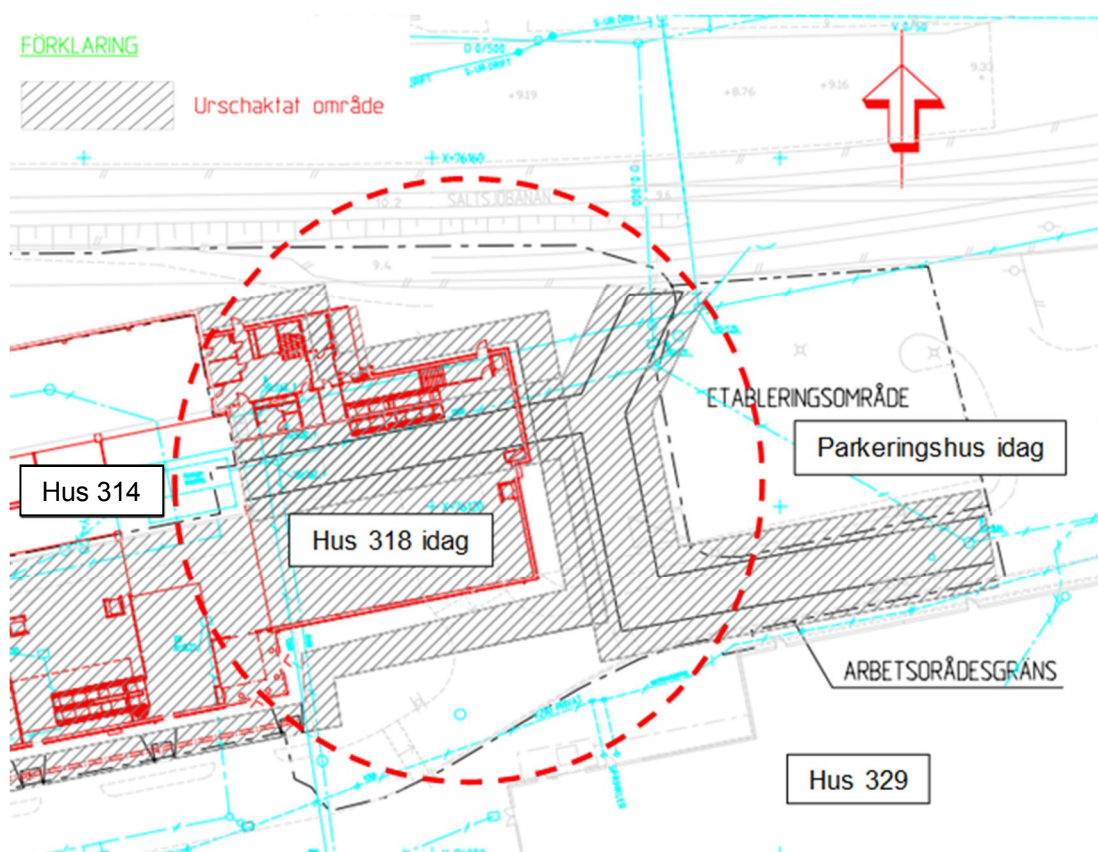
Schaktarbetena för hus 318 (tillbyggnaden österut till 314), ovanpå vars grundläggning det nya huset inom Traversen planeras, utfördes under perioden maj t.o.m. juli 2004. Schakten inom denna etapp 2 av markarbeten för Sickla galleria omfattande en yta på ca 6 500 m² och utfördes till mellan 1 och 3 m djup. Fyllningen innehöll stora mängder block, som avskildes genom harpning. Miljökontroll utfördes genom provtagning av jord upplagd i högar och fältanalys med avseende på metaller och flyktiga organiska föroreningar. Bekräftande laboratorieanalyser utfördes. Totalt klassificerades 110 samlingsprov. Varje samlingsprov representerade ca 100 m³ jord. Uppschaktade massor omhändertogs efter föroreningsgrad. Laboratorieanalyserna visade på förekomst av högre halter av PAH-16, bly, koppar och zink. Sammantaget omhändertogs cirka 12 000 ton jord med en föroreningshalt mellan då gällande generella riktvärden för KM och MKM och ca 370 ton hade halter över MKM (baserat på fältanalys) (WSP, 2004).

Figur 2 Del av ritning M103. Sicklaön 83:22, Nacka kommun. Sickla Galleria. Markarbeten Etapp 2. Plan. Daterad 2004-12-10. WSP uppdragsnummer 10034773. Röd streckad ring ungefärligt angivet läge för Traversen (Nacka kommun, 2018). Ritningen ingår i rapport WSP, 2014.

I samband med tidigare markarbeten har mellan 1 och 3 m jord schaktats ur i en stor del av planområdet Traversen och omhändertagits efter föroreningsgrad. Det finns ingen uppgift i slutrapporten om kontroll av schaktbotten eller schaktväggar. Påträffade föroreningar i utförda laboratorieanalyser på ett urval av proverna i miljökontrollen visar att det förekom höga halter av PAH-16 och tungmetaller i de massor som transporterades bort. Uppmätta kvicksilverhalter på laboratorium var generellt högre än dagens riktvärde för KM och i 1 av 7 analyser över MKM.

Om schakt ska ske i områden som ligger utanför de som markerats som urschaktade i figur 2, behöver överskottsmassorna provtas och analyseras med avseende på metaller inkl. kvicksilver, PAH-16 och oljekolväten samt testas med avseende på utlakning. Detta för avfallsklassificering och ett korrekt omhändertagande på tillståndsgiven mottagningsanläggning.

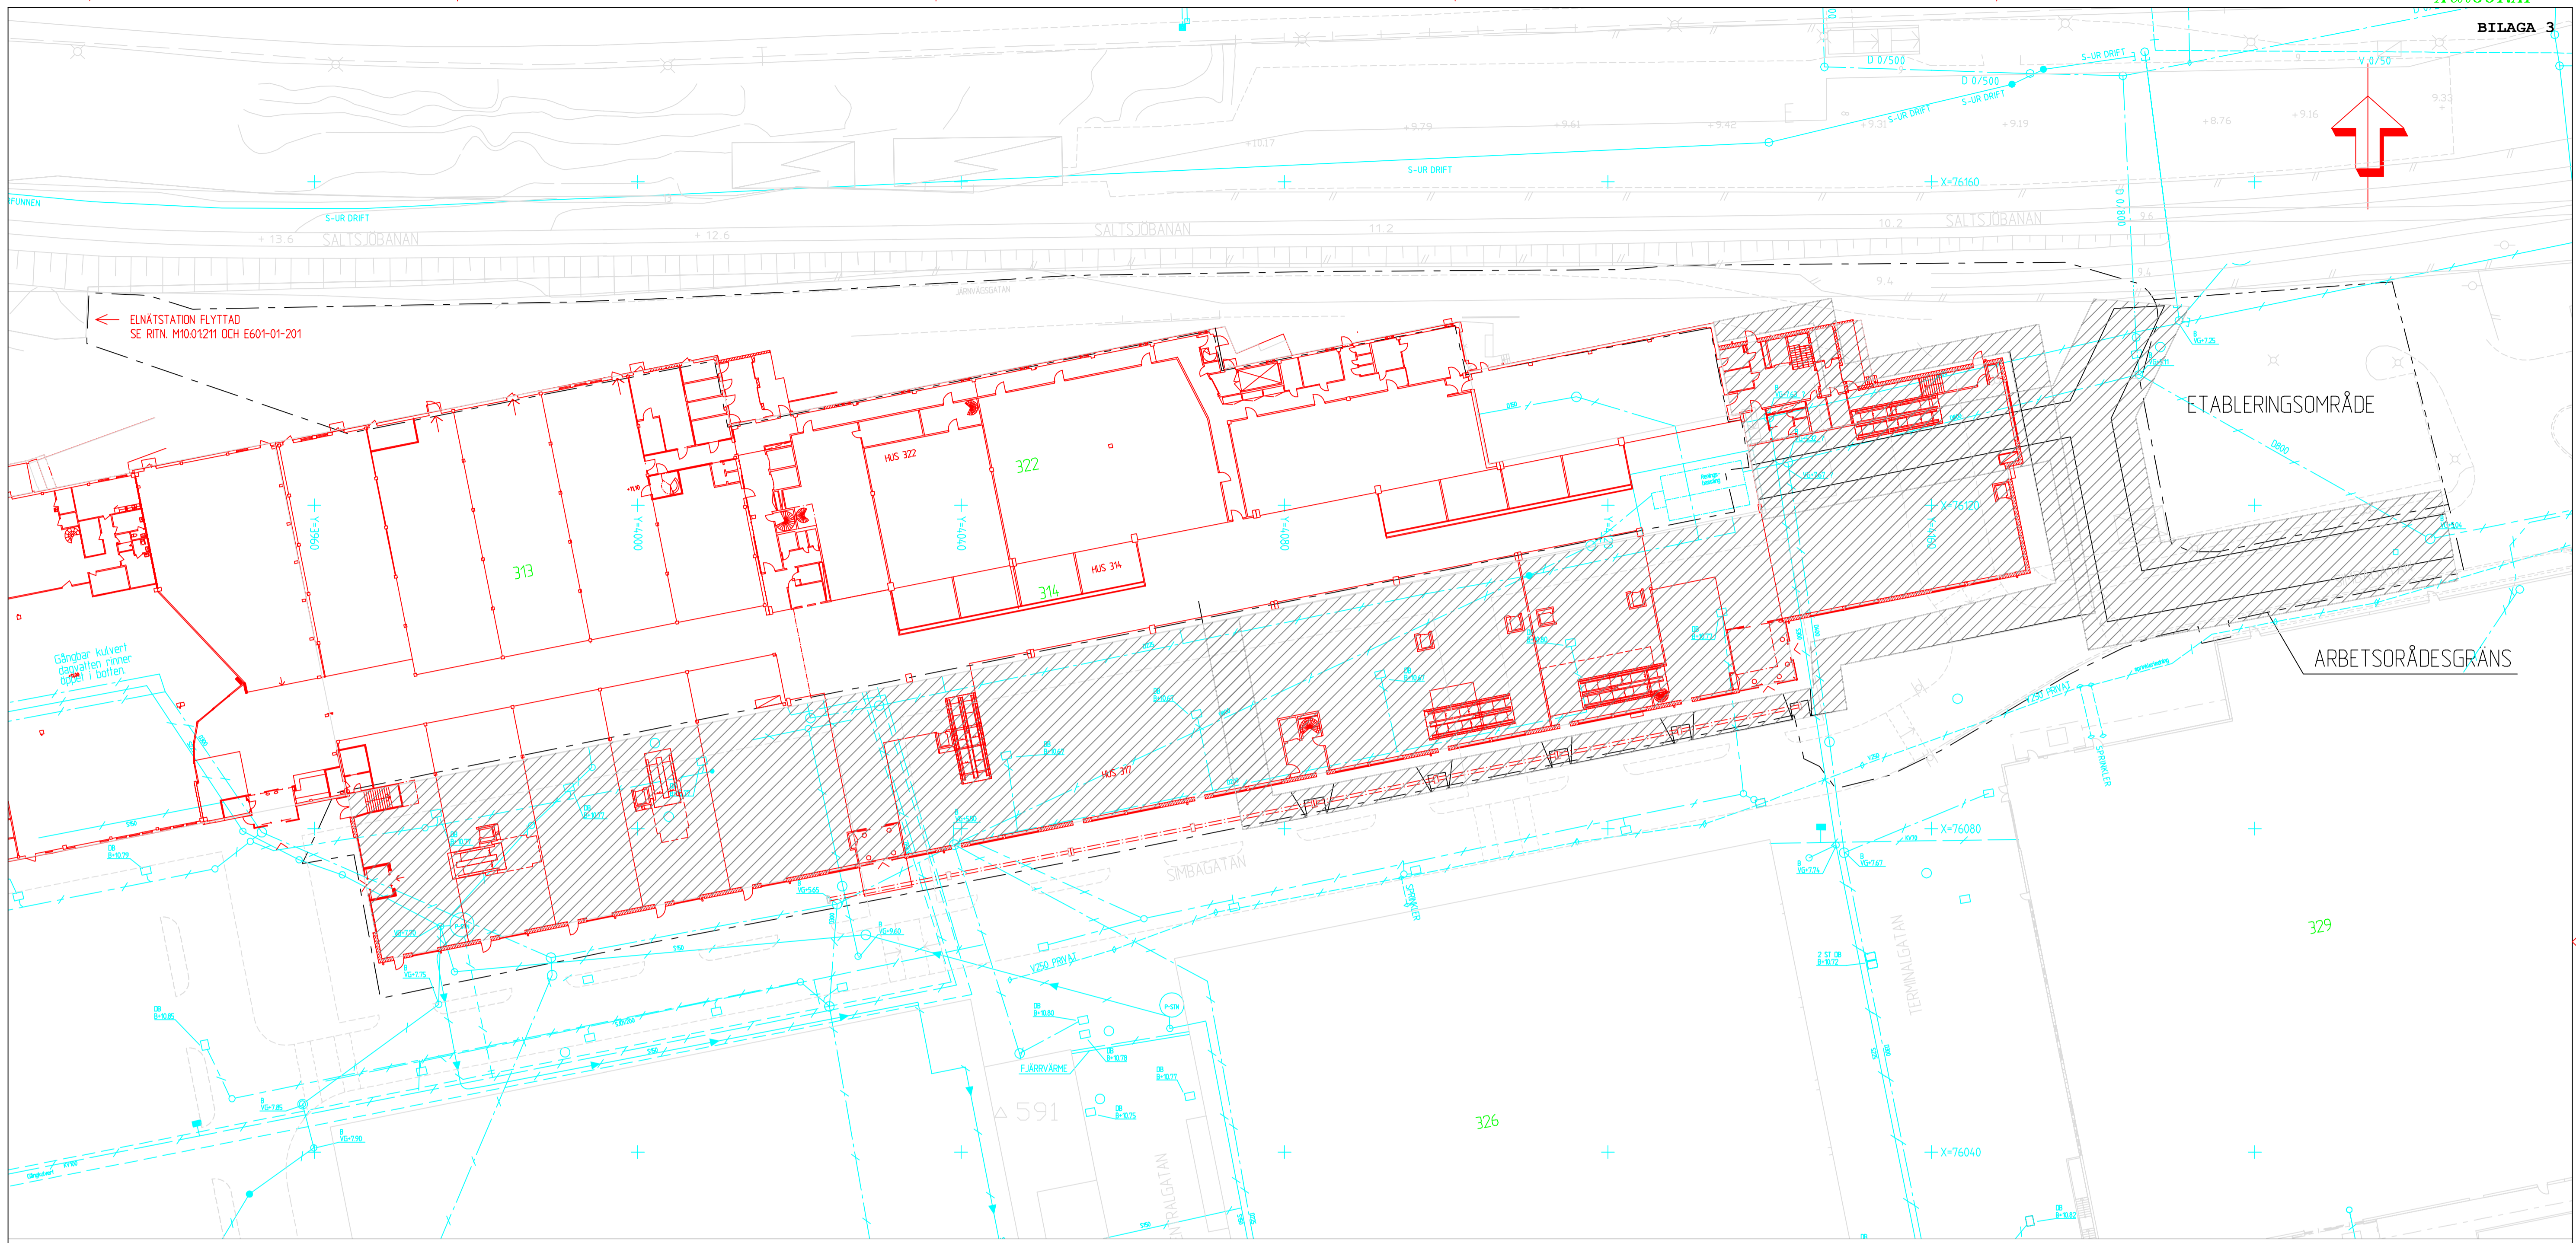
Schaktningen omfattade ca 6500 m² och utfördes till mellan 1 och 3 m u my (meter under markytan). Totalt klassificerades 110 samlingsprover, motsvarande en enhetsvolym av ca 100 m³ jord.

Resultaten av fältanalyser och laboratorieanalyser redovisas i **Bilaga 4**. Urschaktat område redovisas i Ritning M103.
