## ATRIUM LJUNGBERG AB

### SICKLAÖN 346:1, NACKA

PM GEOTEKNIK

PROJEKTNR. A039301  
DOKUMENTNR. A039301\_PMGeo\_Sicklaön 346\_1  
VERSION 3,0  
UTGIVNINGSDATUM 2013-10-24  
UTARBETAD Michael Lindberg  
GRANSKAD Göran Bard  
GODKÄND Michael Lindberg

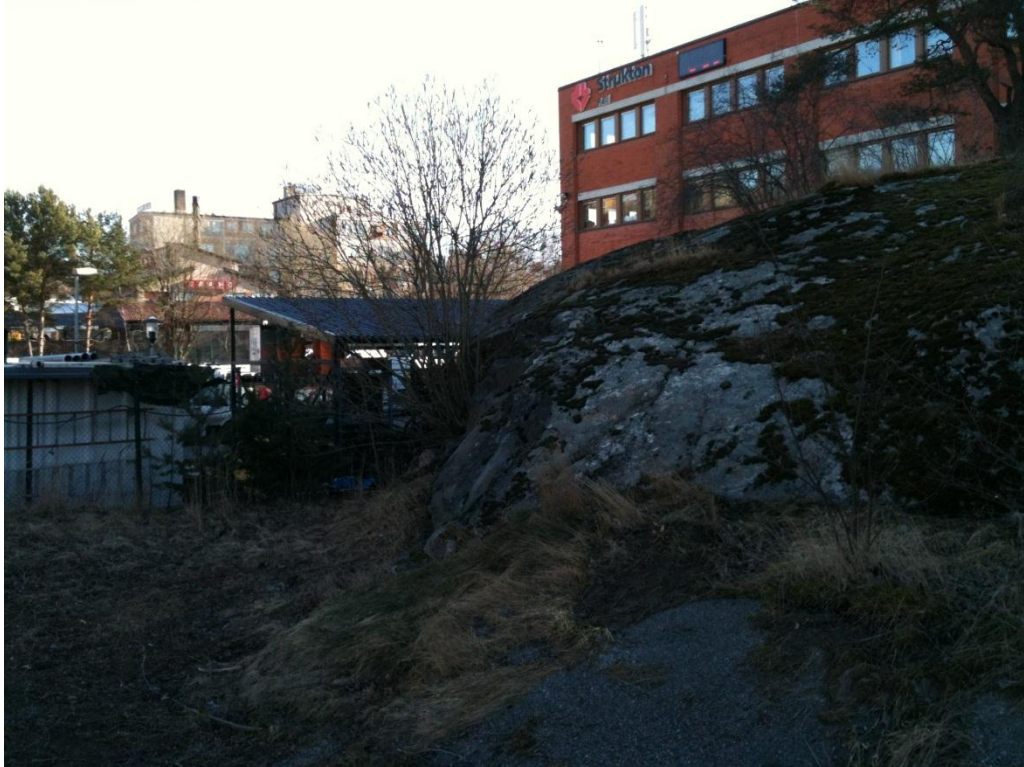
Ett parti med berg i dagen finns omedelbart väster om den befintliga byggnaden – se bild nedan. Bergschakt har i viss mån utförts i samband med ledningsschakt i gångvägen i sydväst.

Bild 1 – Berg i dagen väster om den befintliga byggnaden

Inom området med berg i dagen blir det upp till ca 7 m bergschakt, men i övrigt mindre än 2 m bergschakt. Detaljschakter för hissropar kan dock bli något djupare.
