# PM – MILJÖFÖRORENINGAR TILL DETALJPLAN FÖR ALLMÄNNA ANLÄGGNINGAR FINNBODA VARV, OMFATTANDE DEL AV SICKLAÖN 37:41 PÅ VÄSTRA SICKLAÖN

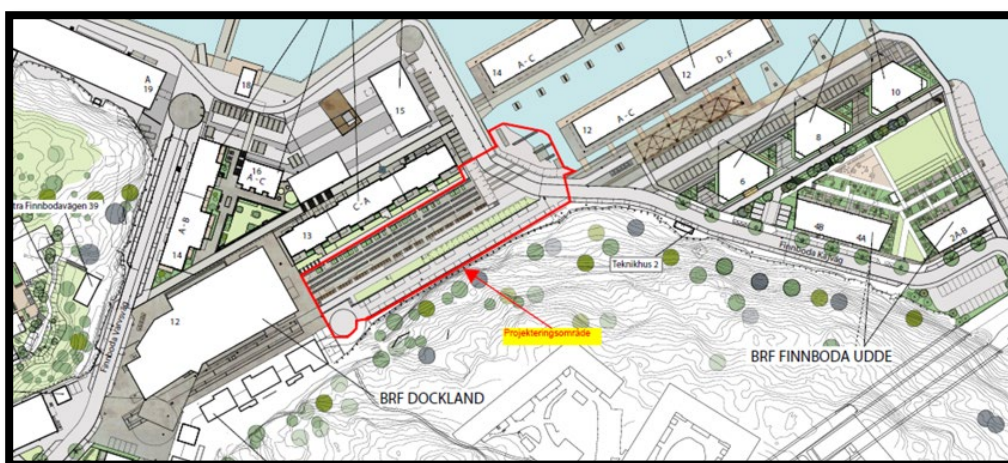
Hela Stapelbäddens yta av betong är tvättad och sanerad. Marken under Stapelbädden är däremot sannolikt mycket förorenad. Där finns även föroreningar från verksamheter som fanns i området innan varvet, till exempel ett bekkokeri. Figur 3 och 4. Ytterligare information finns i flera olika rapporter.<sup>5</sup>

Figur 3 Området för Stapelbädden finns innanför röd linjemarkering.

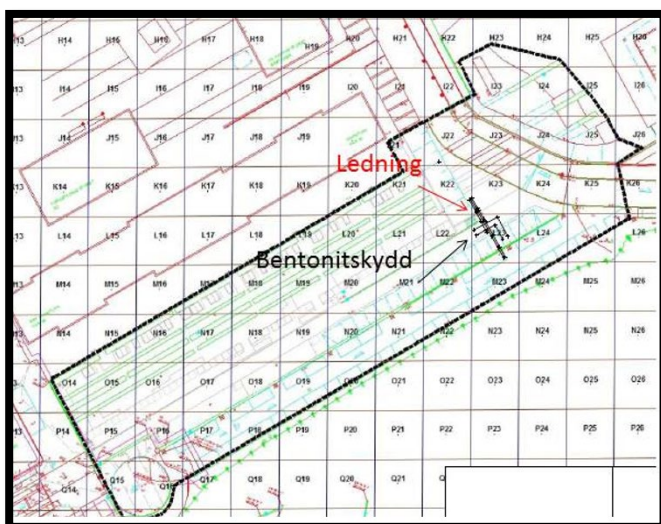
Figur 4 Ny ledning i öst-västlig riktning (röd pil) samt bentonitskydd i nord-sydlig riktning (svart pil).

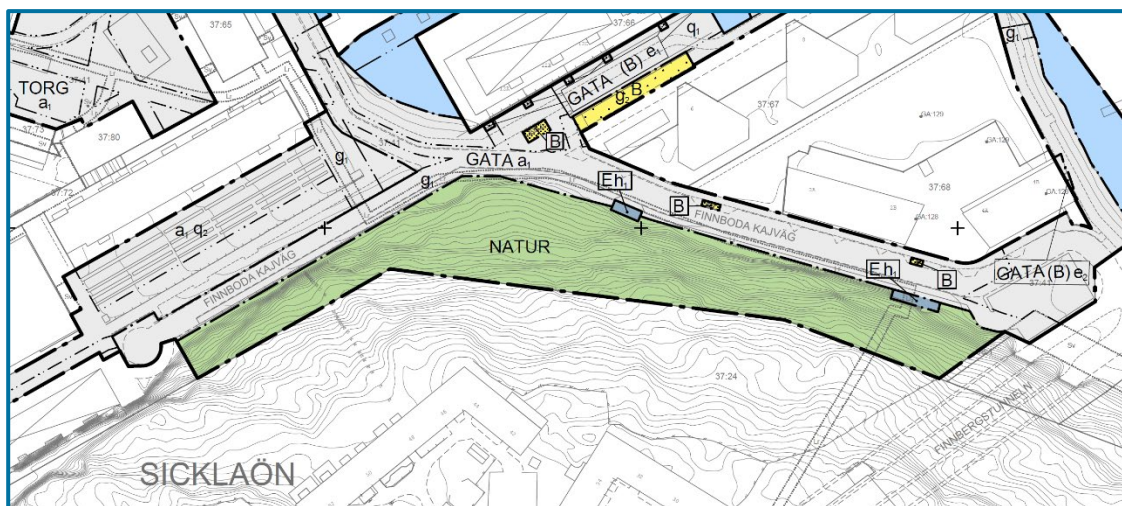
I naturområdet i den östra delen av området, Figur 7, har ingen känd miljöteknisk undersökning eller sanering utförts. Föroreningar kan förekomma i jordskrevor eller bergyta eftersom den ligger i direkt anslutning till verksamheter som skett på fastigheten. Marken kan vara påverkad av bland annat av historiska rökgasutsläpp från superfosfatfabriken i Gäddviken.

Figur 7 Naturyta i östra delen som ska tas över av Nacka kommun.

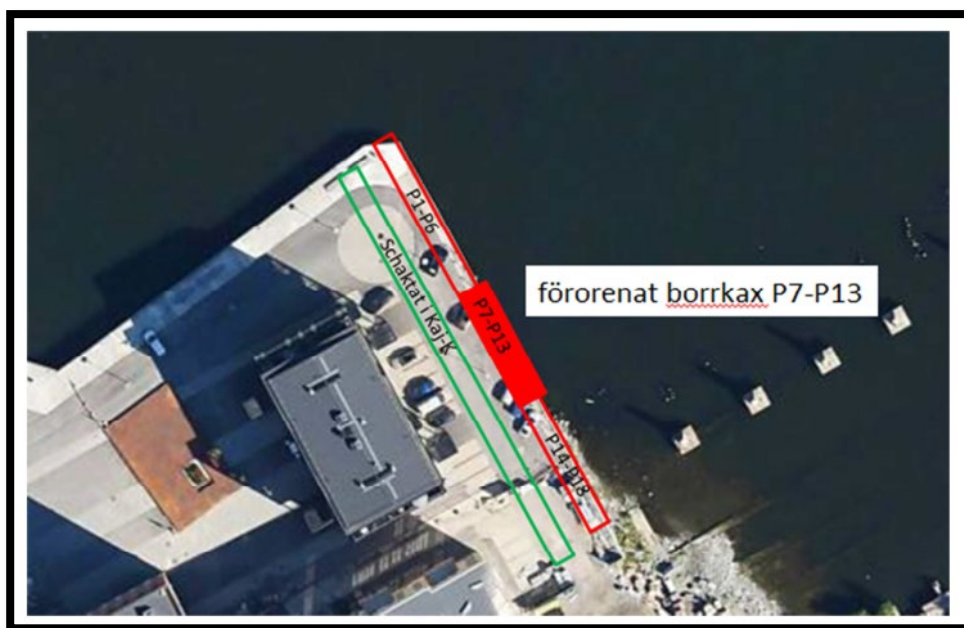
Tjära har påträffats kajområdet vid Finnboda Pirar<sup>6</sup>/ Kaj-K, se Figur 8. Vid pålning i kajen, cirka 12-24 meter under kajöverytan, dvs cirka 9-21 meter under Saltsjöns vattenyta. Tjärförorening finns sannolikt kvar i området, men den bedöms inte vara någon oacceptabel risk för hälsa och miljö eller ur spridnings-synpunkt. I samband med eventuella framtida arbeten på större djup vid Kaj-K måste risken hanteras för att tjära påträffas och att den flyter upp.

Figur 8. Kaj-K där schaktområdet markerats med rött för tjära noterats under pålning (P7-P13).

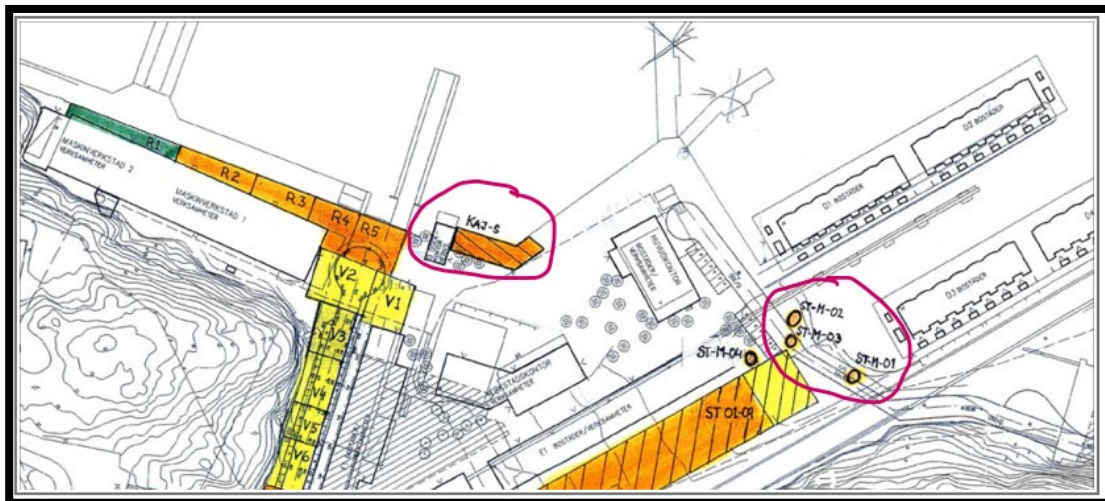
Massor belägna under kajkonstruktioner är till största sannolikhet förorenade. Ett fåtal prover har redovisats i kajer i samband med schaktarbeten, se Figur 9<sup>7</sup>. Resultaten i Tabell 5 redovisar föroreningshalten i massor som har transporterats bort. Resultatet kan ge en indikation på situationen i områden som inte är åtgärdade, men som ska övertas av Nacka Kommun.

Figur 9 Provtagningspunkter i rosa ringar som analyserats inom kajområdet.

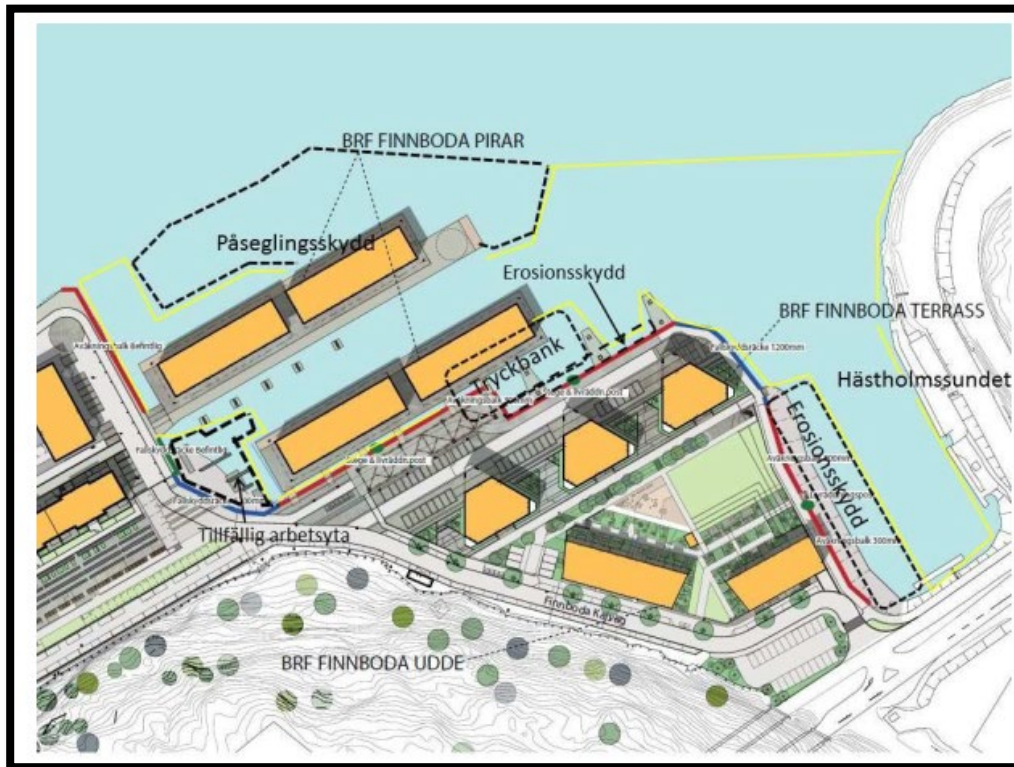
Miljötekniska undersökningar utfördes inför anläggning av påseglingsskydd, tryckbank och erosionsskydd, vid Finnboda Pirar och Finnboda Kaj, se Figur 10.

Figur 10 Schematisk bild över påseglingsskydd, tryckbank, tillfällig arbetsyta samt placering av erosionsskydd. Bedömd utbredning av förorenade sediment är markerad med gult streck och sträcker sig utanför fastighetsgränsen.<sup>11</sup>

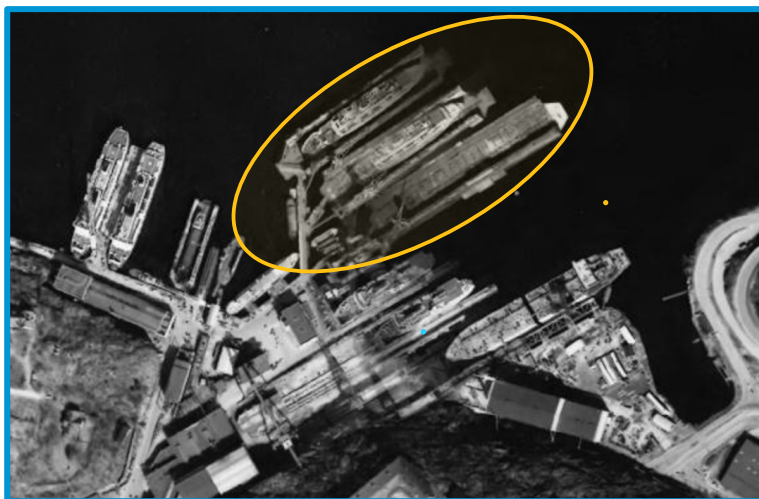
I områden närmast den norra delen av kajen samt utanför den numera borttagna piren har ingen eller liten muddring utförts, se Figur 11. De ytliga sedimenten består av ett flera decimeter tjockt lager av mycket löst, tydligt förorenat sediment. Det gäller även för botten närmast kajerna. Kontroll av utförd muddring har utförts med hjälp av dykare som okulärbesiktigat samt tagit sedimentprover av botten. Den inre västra delen av muddringsområdets bottensediment har även kontrollerats med hjälp av sedimentprovtagare.

Figur 11 Ortofoto 1977. Gul ring visar placeringen av den numera borttagna piren. InternGIS.

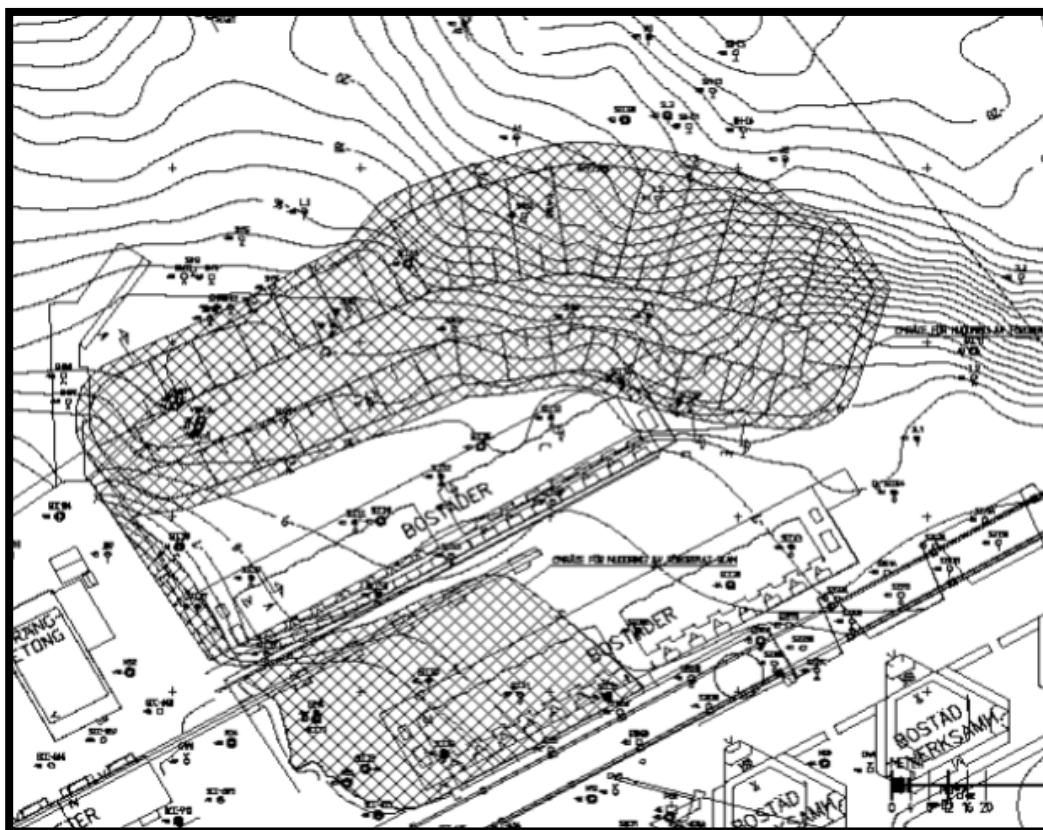
Figur 12 Placering av påseglingsskydd/ grund samt muddringsområde för muddring av förorenat slam. Rastrerade ytor är muddrade.

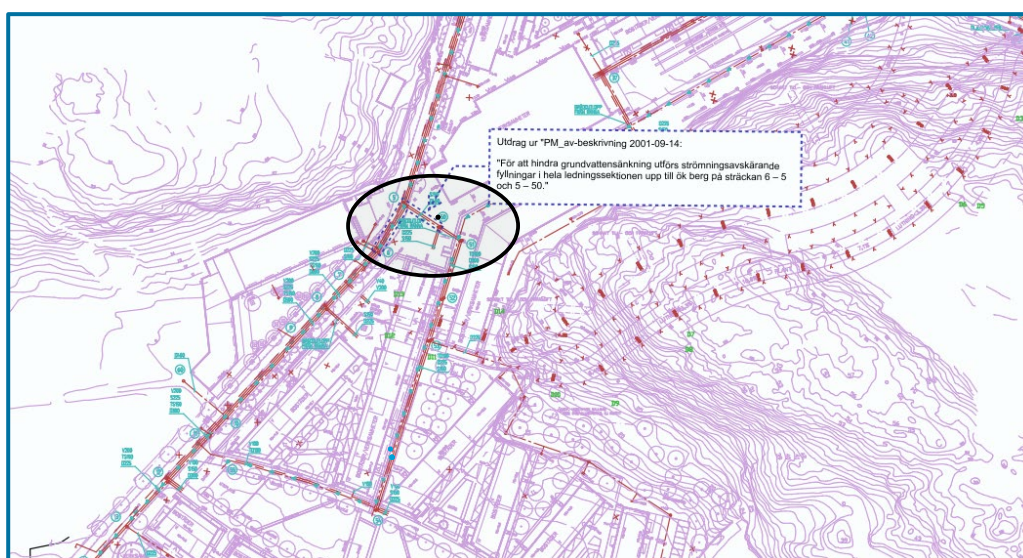
På grund av föroreningar som lämnats kvar i marken i södra Finnboda behöver grundvattennivån hållas på en jämn nivå. För att hindra grundvattensänkning i södra Finnboda har strömningsavskärande fyllningar anlagts i ledningssektionen upp till överkant berg på sträckan 6 – 5 och 5 – 50.<sup>20</sup> Figur 13 och 14.

Figur 13 Översiktsbild över centrala området där en strömningsavskärande fyllning anlagts inom svart ring. Figuren nedan är en detalj över området i svart ring.

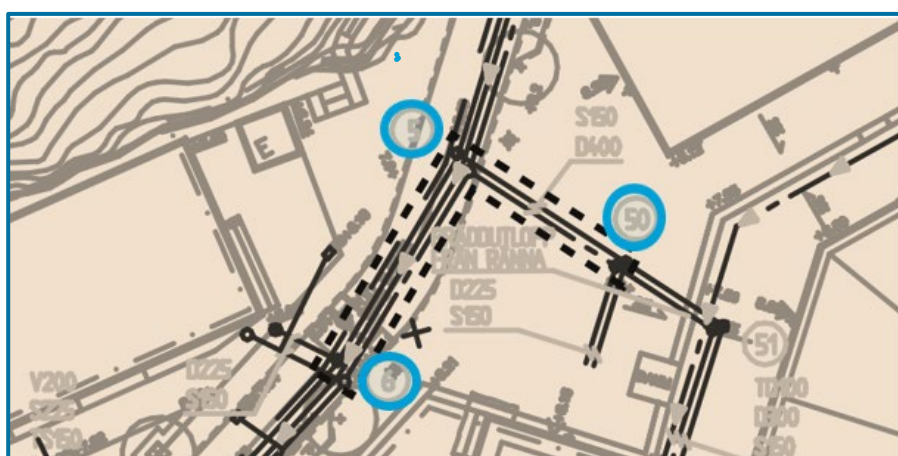
Figur 14 Detalj ur figur 13. Strömningsavskärande fyllning finns inom område med svart streckning för att hindra grundvattensänkning i södra delen av Finnbodaområdet.

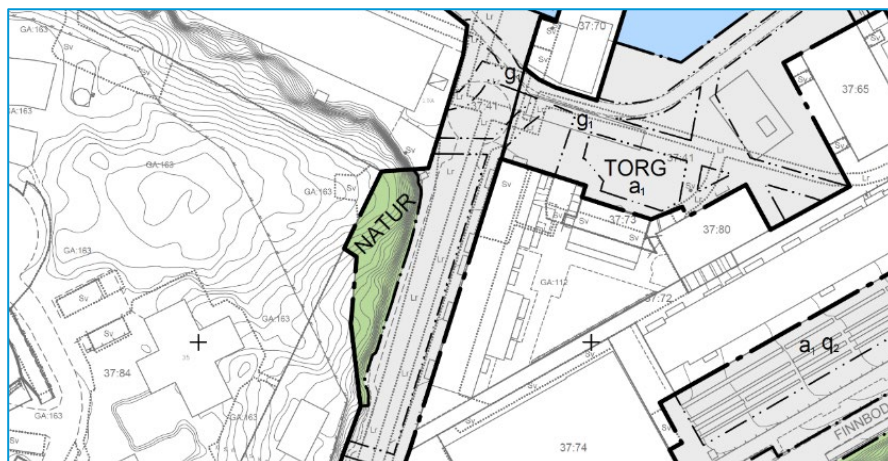
Sannolikt inte sanerad under tillsyn av miljötillsynsmyndigheten. Figur 15.

Figur 15 Natur samt läge för skyddsrum i berget.
