# VIÖS AB

## PM FINGERÖRTSVÄGEN, NACKA

001-073

## Ek vid Fingerörtsvägen, Nacka, vakuumschakt 2023-10-24

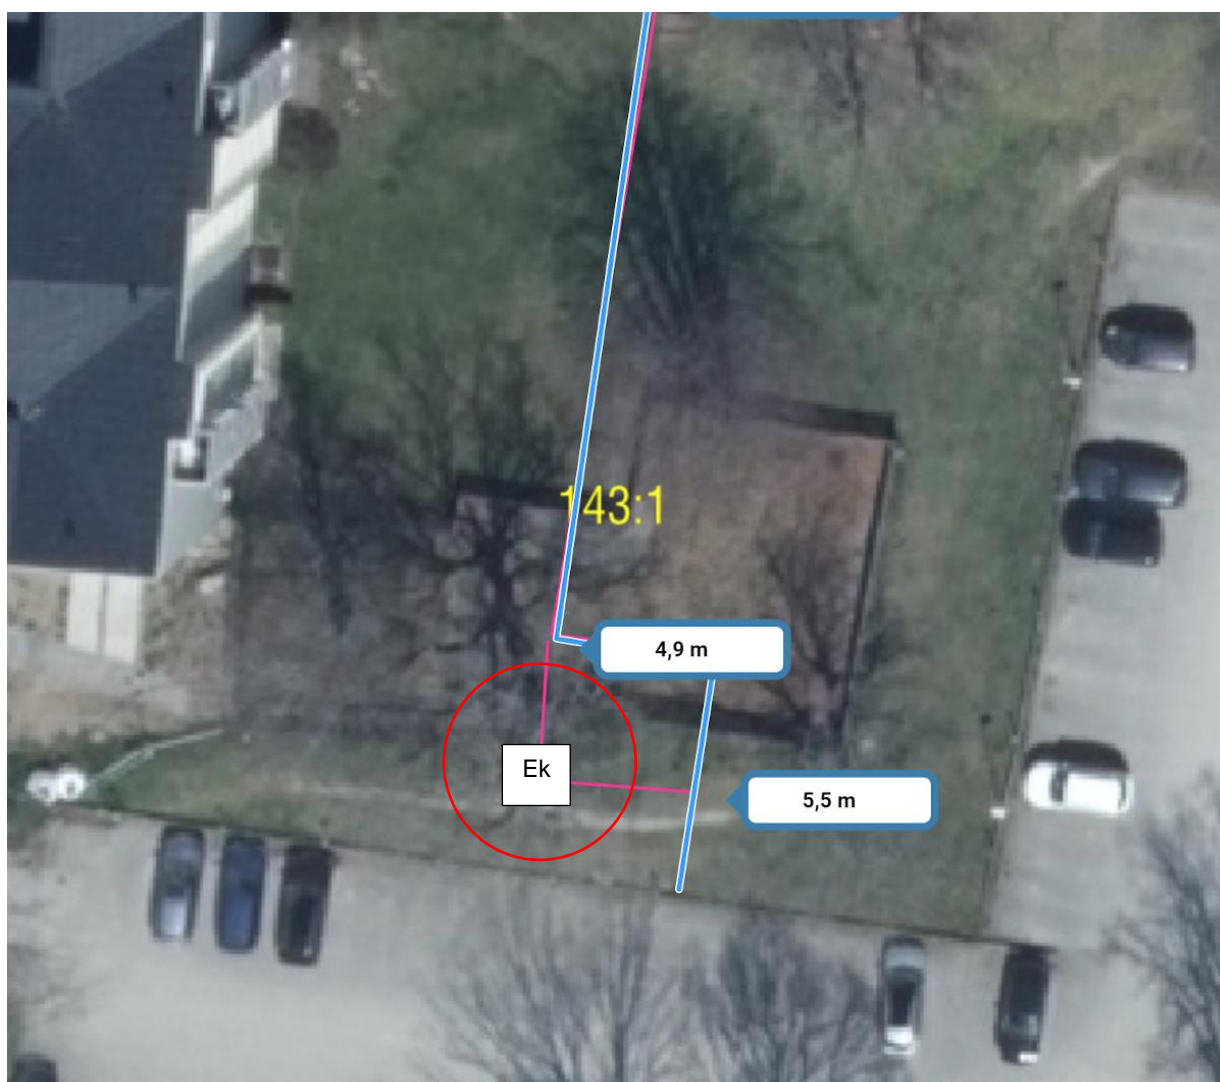
Den södra delen av byggnaden med tillhörande underjordiskt garage planeras att hamna öster och norr om eken. Krav för arbetsområde vid grundläggning till garage bedöms behöva vara 3,5 meter utifrån grunden till garaget. Vid området närmast eken kommer detta innebära att schakt och eventuell urtagning för berg kommer att behöva utföras som närmast eken med ett avstånd <5 meter (se bild 2).

Bild 2. Uppskattad gräns till område för arbetsområde vid grundläggningsarbeten intill eken.

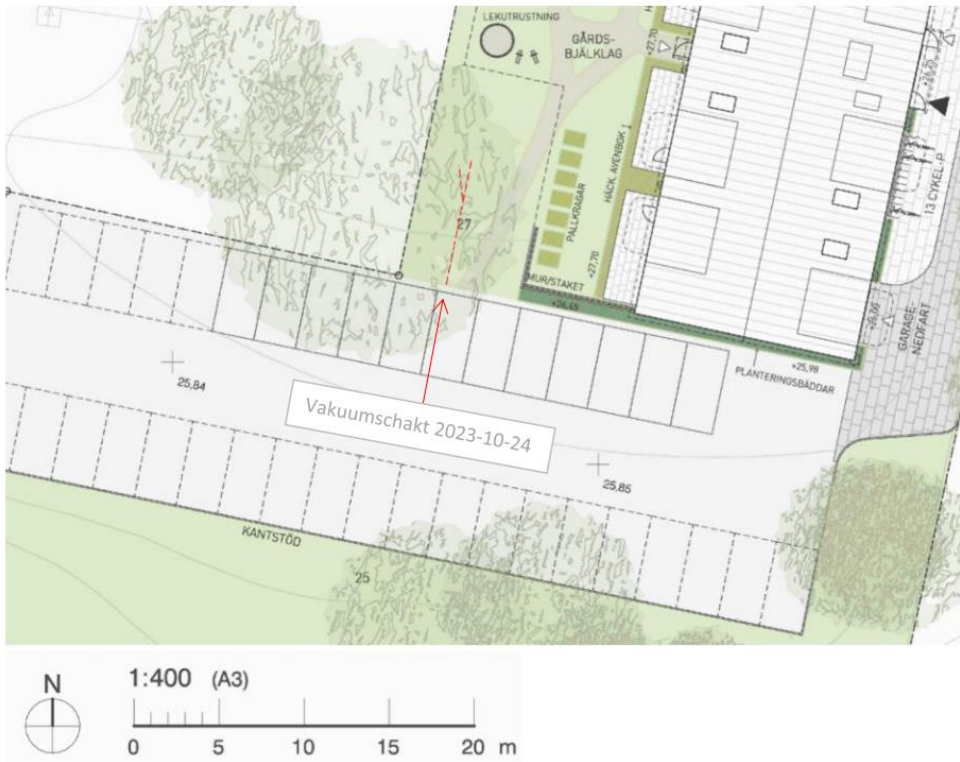
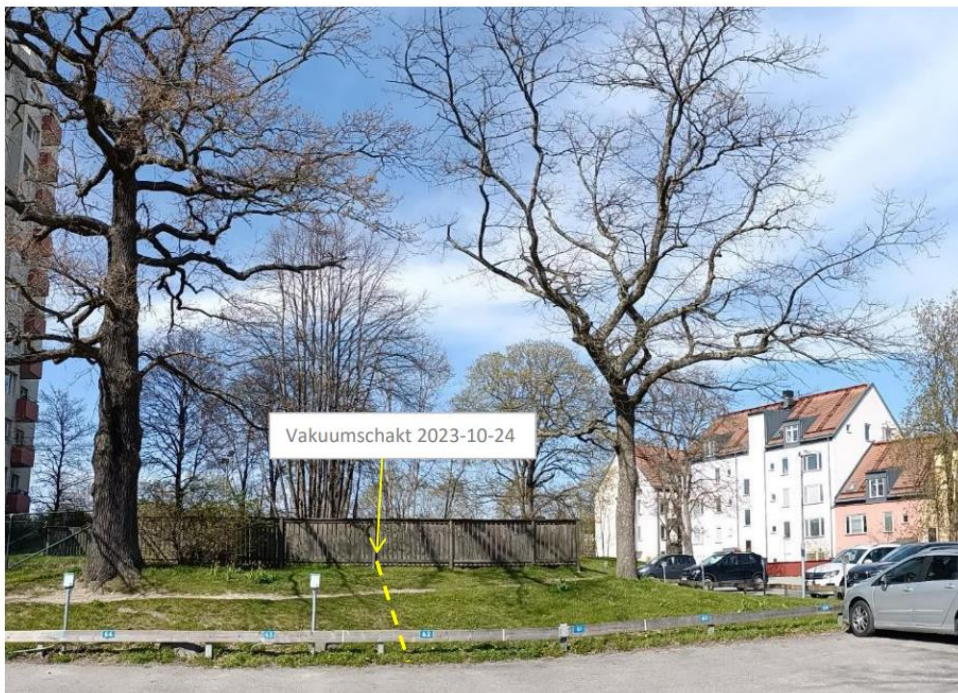
Rotkarteringen var planerad till att utföras öster och norr om eken där grundläggningsarbeten för garaget planeras att utföras. På grund av begränsad framkomlighet för grävsugen kunde enbart provgrävning utföras öster om trädet (se bild 3). Resultatet från rotkarteringen öster om trädet påvisade att det finns rikligt förekommande med rötter längre än 5 meter från centrum av stammen och där flera av dessa bedömdes som grövre rötter (>5cm i diameter). Även om rotkarteringen inte utfördes norr eken är troligt att utbredningen av rötter ser liknande ut som på östra sidan om trädet (se bilderna 4 & 5).

Bild 3. Utmärkning vart rotkarteringen utfördes.

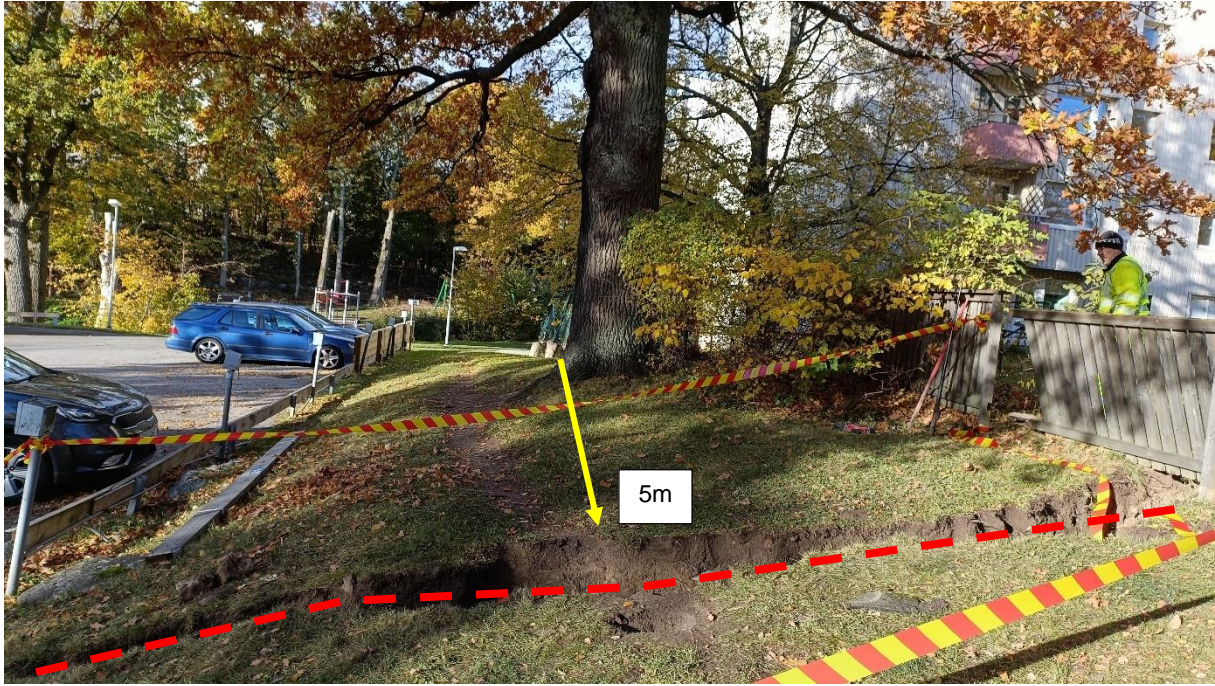
Bild 4. Rotkarteringen utfördes via ett dike där rötterna togs fram genom vakuumschakt.

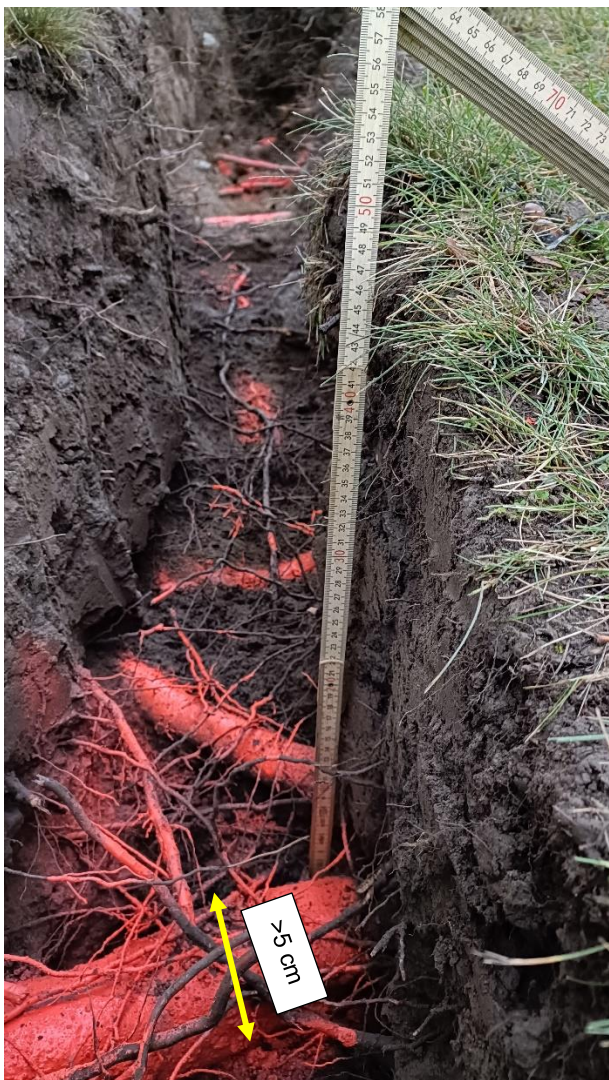
Bild 5. Ett antal grövre rötter påträffades i schaktdiket vid rotkarteringen.

Under detta lager, där porvolymen ökar betydligt, påträffades många av de grövre rötterna, totalt ett trettiotal rötter  $\varnothing$  2–6 cm. Något fler av dessa påträffades i den södra delen av den totalt ca 8 m långa sträckan som schaktades. Elkabel, stolpfundament, samt trädrötter begränsade dock schaktmöjligheter och djupet till ca 0,5 m i den norra delen, vilket kan förklara att ej fler rötter påträffades där.

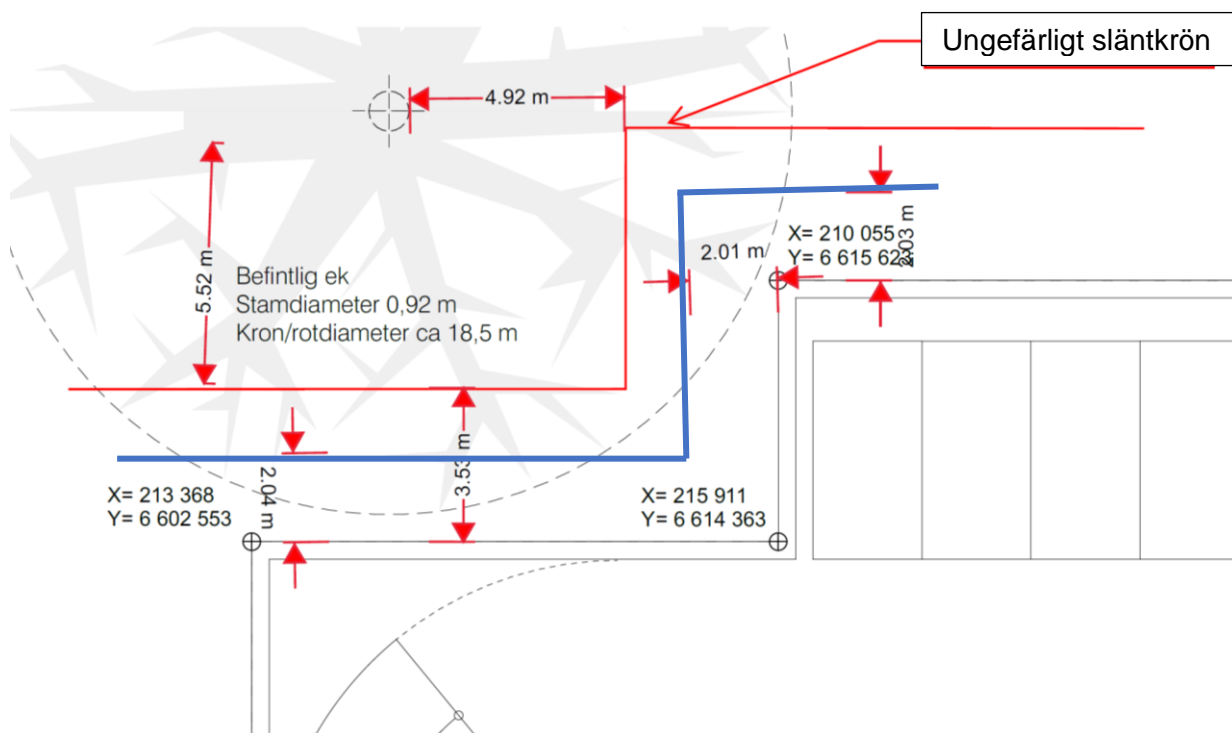
I projekteringsanvisningarna för grundläggningen föreskrivs att det krävs schakt 3,5 meter utanför källarväggen till garaget. Detta skulle innebära att avståndet från släntkant skulle hamna närmre än 5 meter från eken (se bild 6). Vid ett sådant schaktutförande för grundläggning med slänt skulle ett större antal grövre rötter behöva avlägsnas. Även om dessa grövre rötter skulle avlägsnas genom yrkesmässig beskärning så finns risken till att rötterna på sikt kommer drabbas av röta och svampangrepp. Rekommendationerna blir därmed att arbetsområdet för grundläggning bör hållas så smalt som möjligt, så att avståndet blir längre mellan schaktkant och trädet. Genom att öka avståndet med 1,5 meter för schakt mot trädet skulle det minska skaderiskerna kopplade till att ett större antal grövre rötter måste beskäras (se blålinje på bild 6). På så sätt kan större delen av rotsystemet behållas öster och norr om eken. Detta bidrar till att trädet fortsatt ges tillräckligt med goda förutsättningar för vattenupptagning inom detta område. För att uppnå ett större avstånd till eken föreslås att grundläggningsarbetena utförs med spont för urtagning av jord och eventuellt berg. Vid nödvändighet av urtagning av berg bör det utföras med försiktig sprängning eller med vajersågning av massivt berg. Detta för att minska sprickbildning i berget som kan leda till dränering av växttillgängligt vatten.

Bild 6. Avstånd för arbetsområde för grundläggning nära eken. Rödlinjen indikerar arbetsyta med slänt. Blålinje arbetsyta med spont.

1. Vid all schakt där rötter påträffas ska skonsam schakt utföras, där rötter beskärs och skyddas mot uttorkning.
2. För att avståndet ska kunna utökas mellan träd och schakter, rekommenderas att det utförs med spont (se bild 7).
3. Vid återfyllning av schakt där rötter kapats vid spont ska en bredd av 0,5-1m till schaktkant, återfyllas med ett växtsubstrat som medger bästa förutsättning till ny rotutveckling (biokolmakadam eller pimpstenssubstrat, etc).
4. Markytan mellan trädstam och fram till spont rekommenderas att det utförs en markvitalisering med utläggning av grovträflis (Mulch)

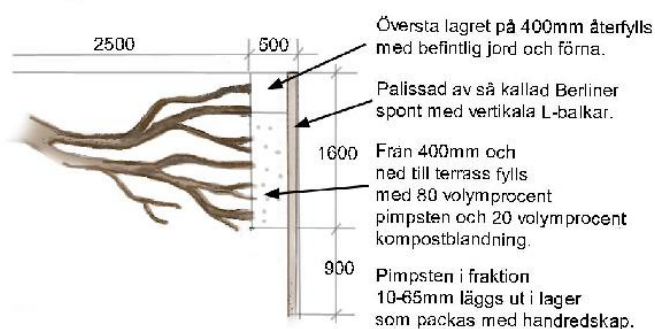
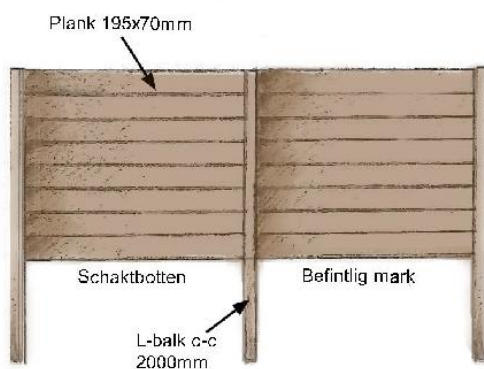
Bild 7. Exempel på skyddsspontkonstruktion vid utförande grundläggningsarbeten nära eken.

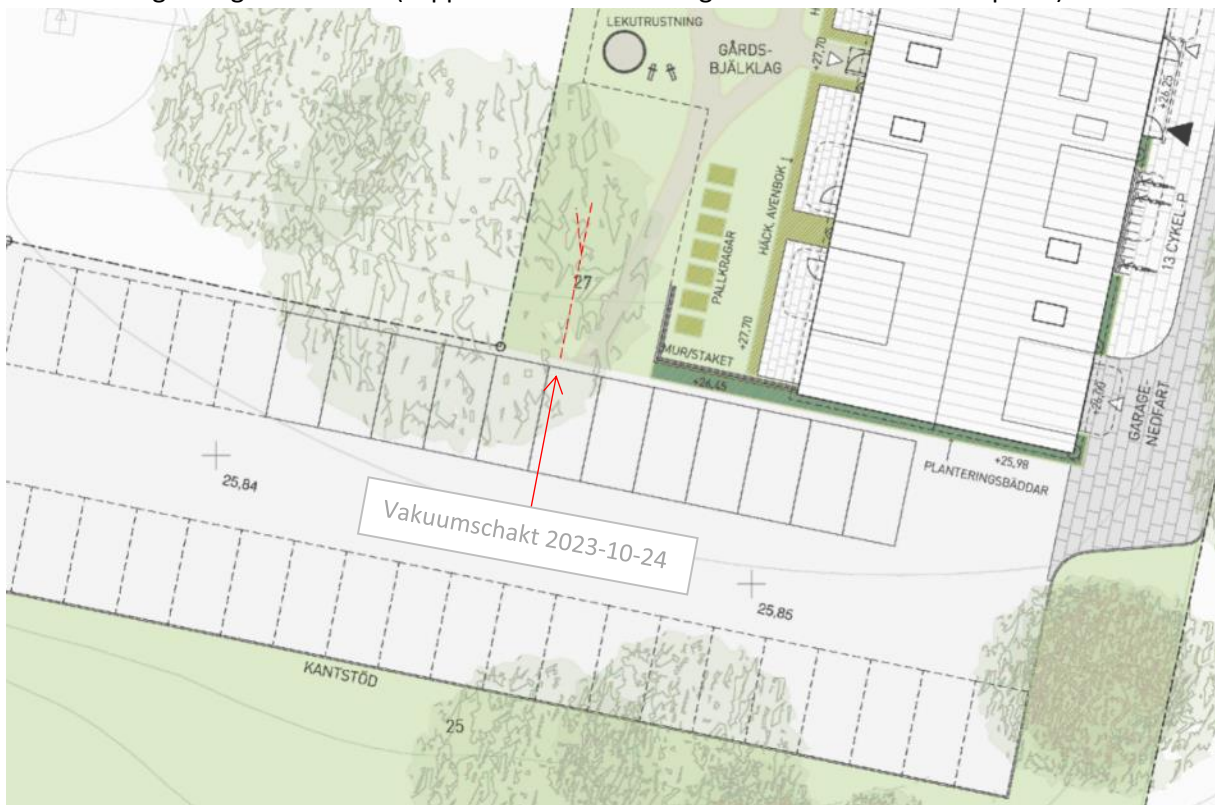
Schakt med grävsug 2023-10-24 (klippt ur samrådshandling 2023-06-21 "situationsplan"):

Schakt med grävsug utförd i dike parallellt med planerad schakt för garage m.m. Som närmast schaktades 5,5 meter från stambasen. På grund av staketstolpe justerades schaktlinjen något mot trädet för att komma förbi staketstolpens fundament.
