HENRIKSDALSBACKEN

NATURVÄRDESTRÄD OCH BEBYGGELSE

SAMMANSTÄLLNING UTREDNING
2024-10-04 REV 2024-10-28

Utredning inför gransknings-
skede för detaljplan i Nacka
kommun.

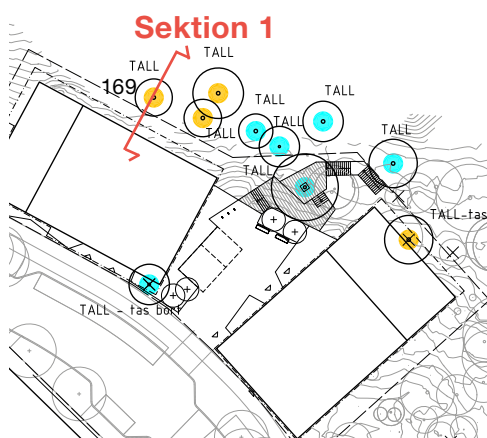
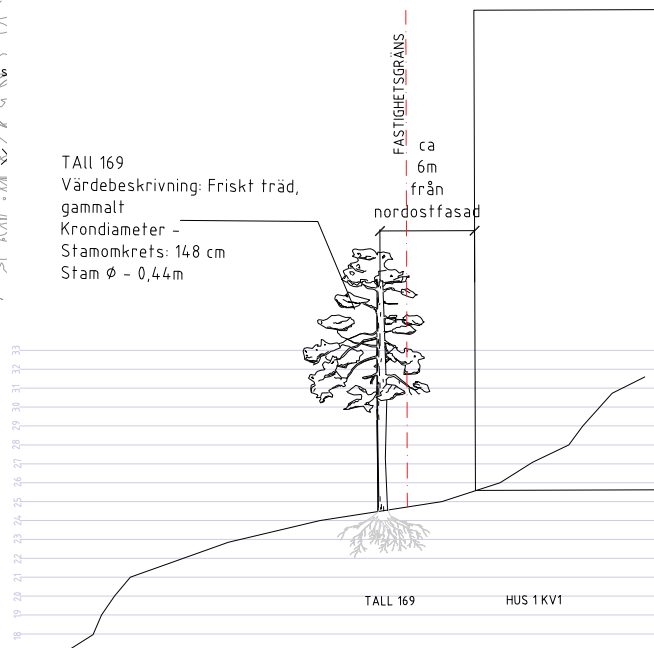
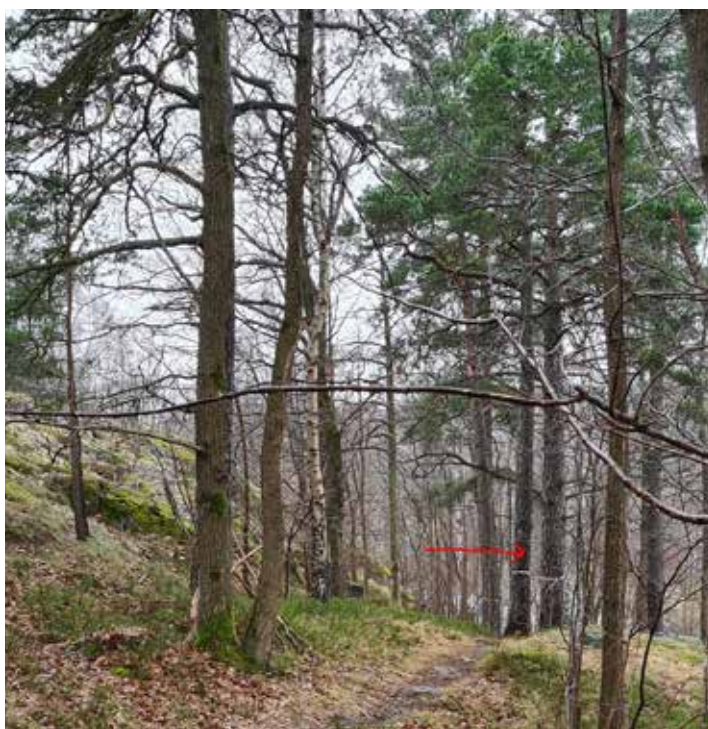
Sektion 1 kv 1 Tall DBH 169, hus 1

TALL 169
 Värdebeskrivning: Friskt träd,
 gammalt
 Kron diameter -
 Stamomkrets: 148 cm
 Stam ϕ - 0,44m

En grupp om tre välväxta friska och gamla tallar som står nedanför en cirka 10 m högt berg. Schakt, troligtvis bergschakt, för ny byggnad blir cirka 5 m ifrån tall 169.

Tallarna har troligtvis inte så mycket rötter åt hussidan där berg finns.

Viktigt att eventuella rötter kapas på rätt sätt och skyddas innan schakt. Intagning av berg för grundläggning i bergslant ska ske med försiktig sprängning. Träden är sannolikt beroende av vattenförsörjning från bergets sida.

Tallarna bedöms klara byggnationen, de bör också kunna växa och utvecklas på platsen om deras befintliga växtbetingelser försöker efterliknas, t.ex. genom att dagvatten från tak och mark kan ledas åt deras håll och att mark och fältskikt omkring dem behålls.

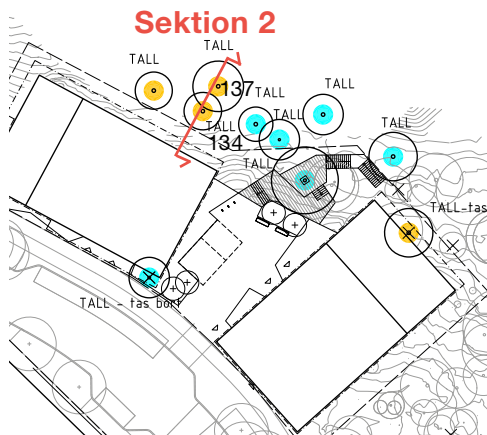
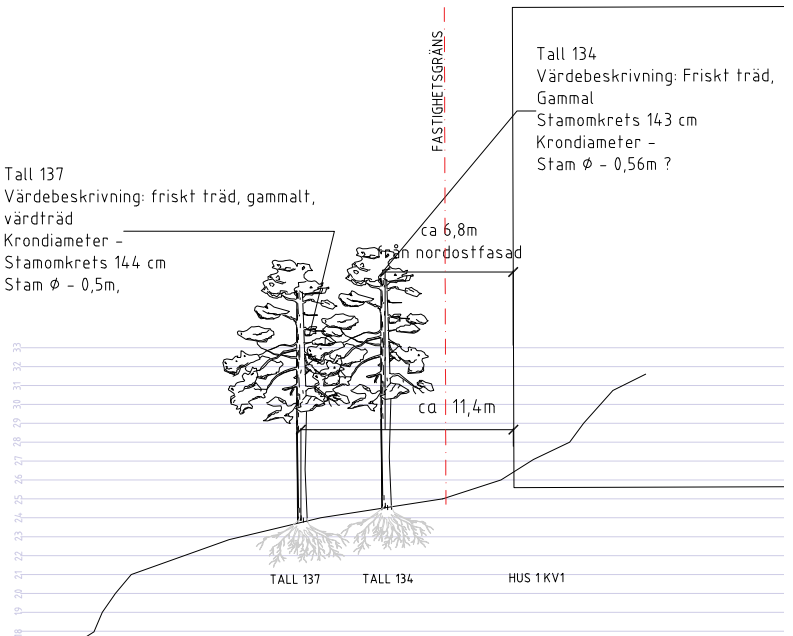
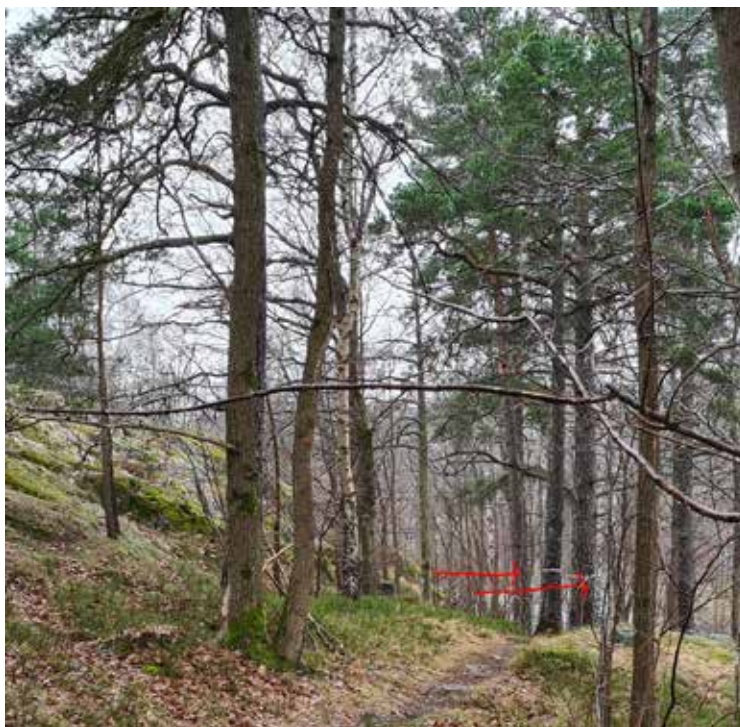
Sektion 2 kv 1 Tall DBH 137 och 134, hus 1

Tall 137
 Värdebeskrivning: friskt träd, gammalt, värdräd
 Kron diameter -
 Stamomkrets 144 cm
 Stam ϕ - 0,5m,

En grupp om tre välväxta friska och gamla tallar som står nedanför en cirka 10 m högt berg, här redovisas två av dem. Schakt för ny byggnad kan bli cirka 5 m ifrån tall 134.

Tallarna har troligtvis inte så mycket rötter där berget finns.

Träden är sannolikt beroende av vattenförsörjningen från bergets sida.

Viktigt att eventuella rötter kapas på rätt sätt och skyddas innan schakt. Urtagning av berg för grundläggning i bergslänt ska ske med försiktig sprängning

Tallarna bedöms klara byggnationen, de bör också kunna växa och utvecklas på platsen om deras befintliga växtbetingelser försöker efterliknas, t.ex. genom att dagvatten från tak och mark leds åt deras håll och att mark och fältskikt omkring dem behålls.

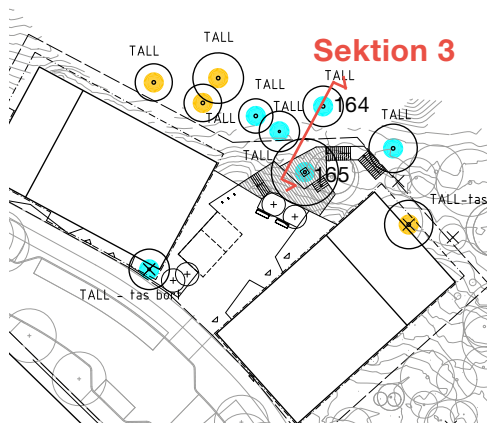
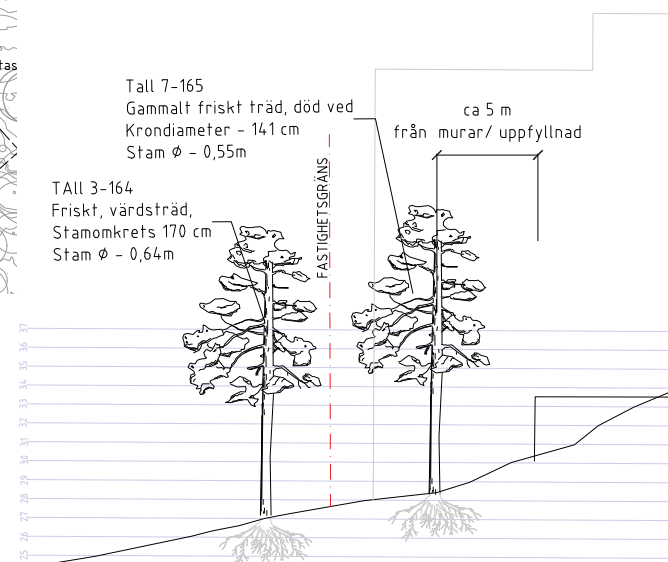
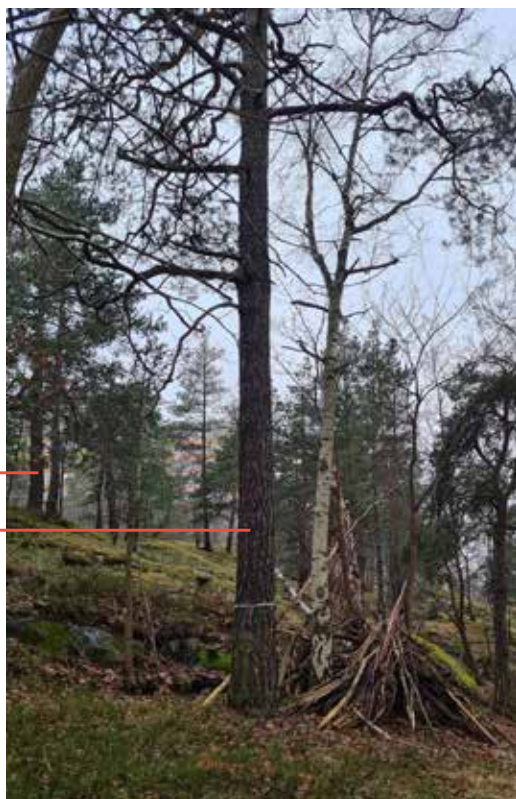
Sektion 3 kv 1 Tallar 164 och 165, hus 2

En grupp om välväxta friska och gamla tallar varav en står nordväst om hus 2 kv 1 och nära den uppfyllnad av gård som behöver göras. Slutet av uppfyllnaden kan vara t. ex. mur i terrasser.

Tallarna har troligtvis inte så mycket rötter där berget finns. Viktigt att eventuella rötter kapas på rätt sätt och skyddas innan schakt. Urtagning av berg för grundläggning i bergslänt ska ske med försiktig sprängning.

Tallarna bedöms klara byggnationen, de bör också kunna växa och utvecklas på platsen om deras befintliga växtbetingelser försöker efterliknas, t. ex. genom att dagvatten från tak och mark leds åt deras håll och att mark och fältskikt omkring dem behålls.

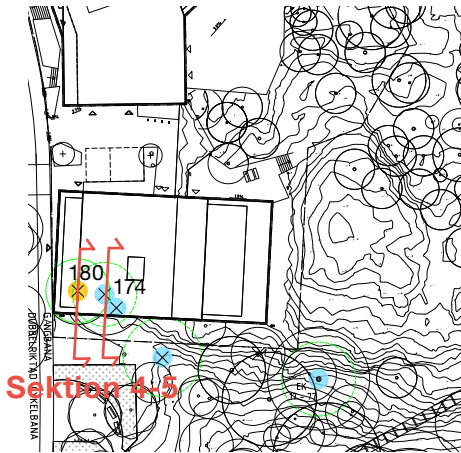
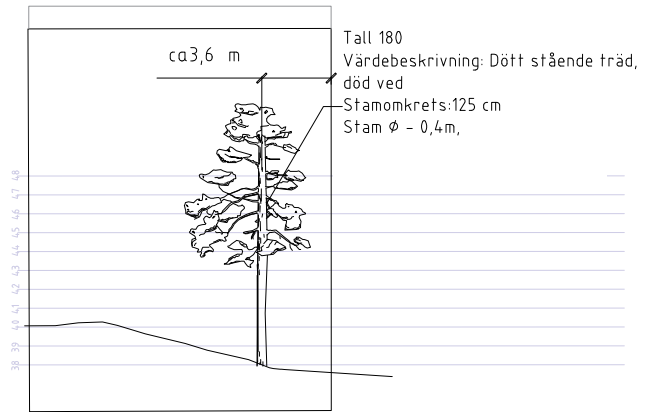
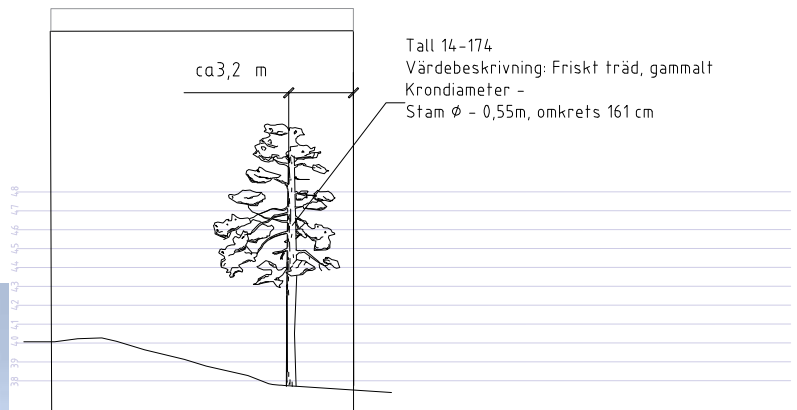
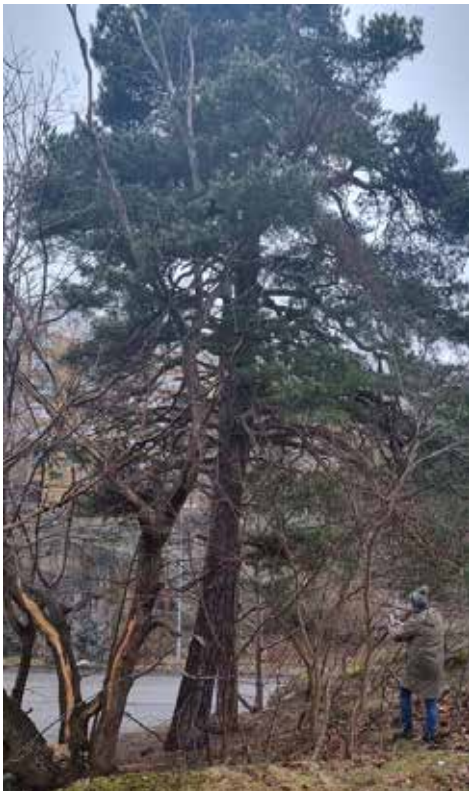
Sektion 4 kv 2 Tall 180 hus 4

Två välväxta tallar. Den ena beskriven som död i tidigare inventering, men såg levande ut med viss grentorka vid platsbesök i mars -24.

För att prioritera andra, större ekar närmare dalgången har en byggnad placerats på plats för dessa träd, varför de planeras att fällas innan byggnation.

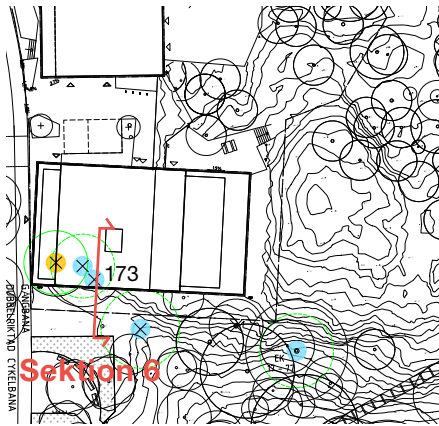
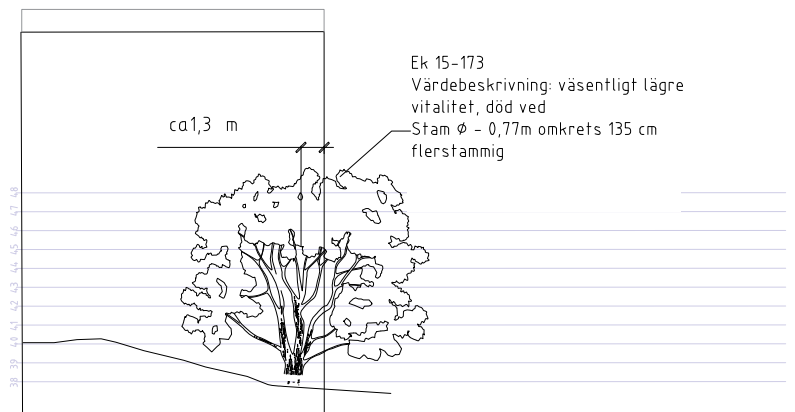
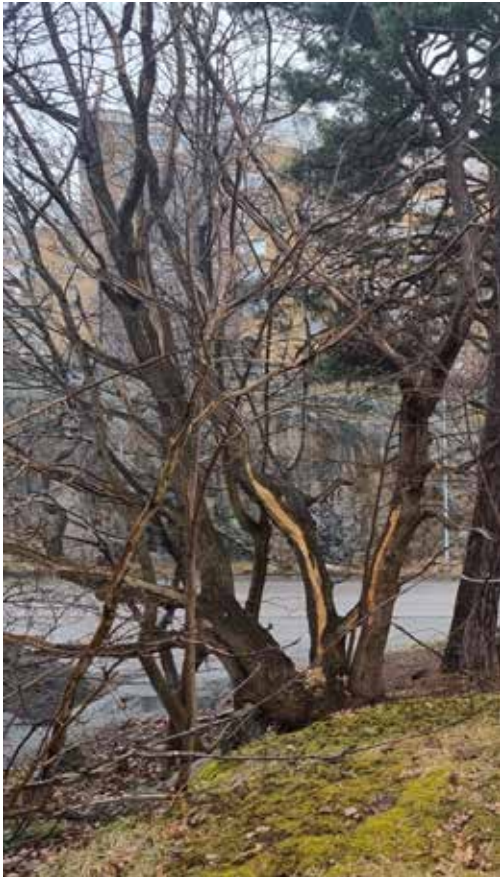
Sektion 6 kv 2 Ek 173, hus 4

En flerstammig ek med stora synliga skador. Troligtvis uppkomna vid markarbeten med maskiner.

För att prioritera andra, större ekar närmare dalgången har en byggnad placerats på plats för detta träd. Detta träd måste därför fällas innan byggnation.

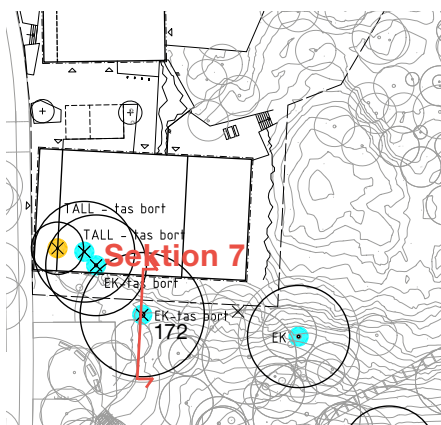
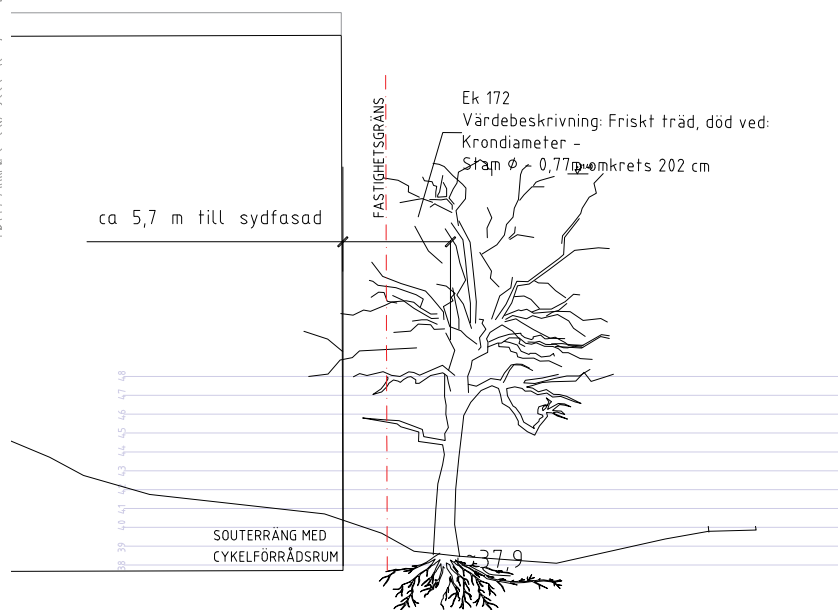
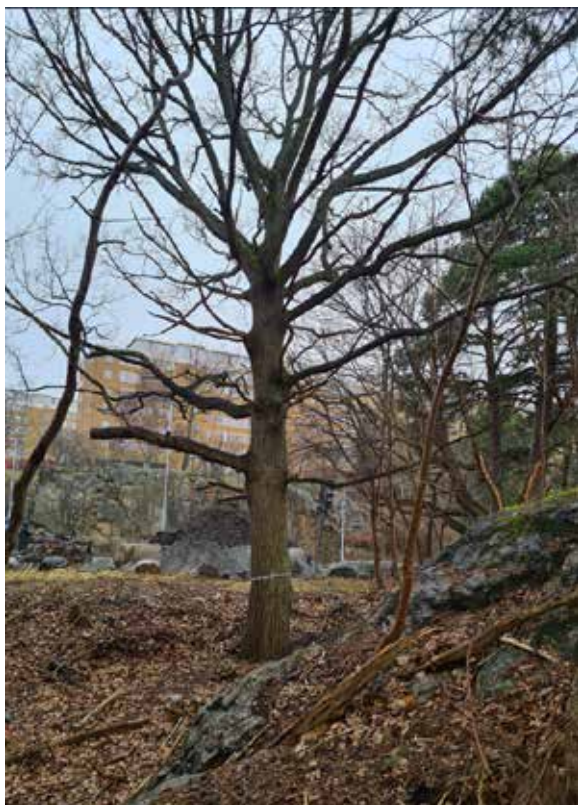
Sektion 7 kv 2 Ek 172, hus 4

En frisk och välväxt ek, några synbara defekter i form av stympade grenar. Del av ädelskogsståndorten ner mot Svindersviken där den växer på kanten till dalgången.

Eken har sitt närmaste mått till sydsidan av planerat läge för hus 4 och kronan sträcker sig in över tänkt byggnad. Den måste därför beskäras kraftigt, även för att få tillräckligt med plats för byggnadsställningar. Detta påverkar trädets form och vitalitet. Troligtvis är dock rotförkomsten mot den sidan ringa p.g.a. berg.

Trädet har försörjts med regnvatten som runnit längs de högre liggande bergssidorna norrut. Husschakt skär av denna förbindelse. Husdräneringen och takavvattning kan leda bort det vattnet som trädet har blivit försörjt med. Det kan påverka trädets kondition och förkorta dess livslängd på platsen.

Sammanfattningsvis kan denna ek få svårt att klara en så hård beskärning som krävs och få svårt att klara att växa och utvecklas på platsen på grund av de försämrade förutsättningarna för trädets vattenförsörjning.

Då trädet kommer att påverkas av ovanstående och då det troligtvis blir ytterligare utsatt i produktion planeras för en fällning av eken. Efter husets färdigställande bör en ny ek bör planteras mot dalgången.

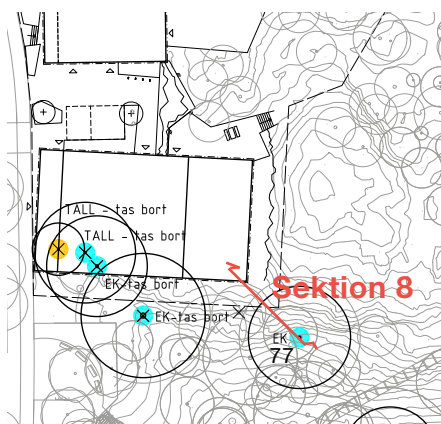
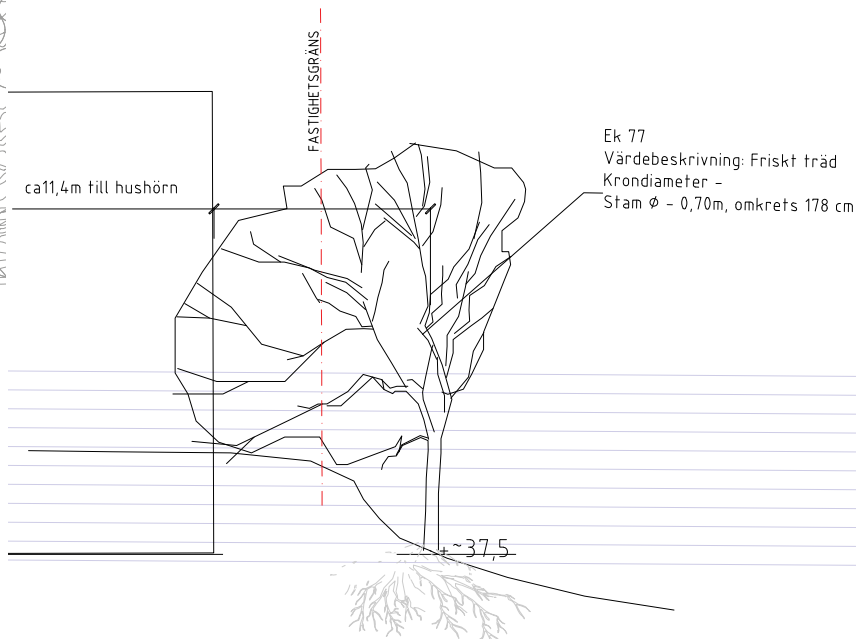
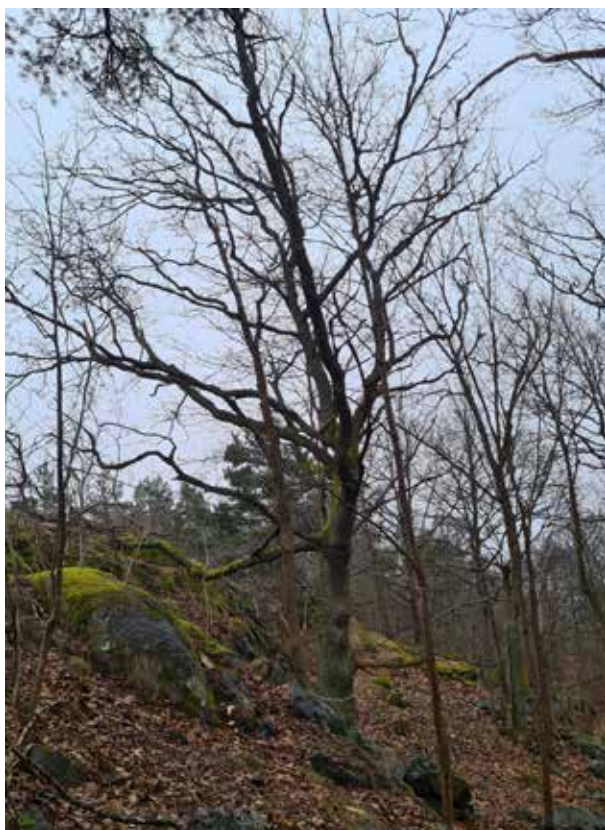
Sektion 8 kv 2 Ek 77, hus 4

En frisk välväxt ek. Del av ädelskogsståndorten ner mot Svindersviken där den växer på kanten till dalgången.

Eken har sitt närmaste mått till hörnet på hus 4. Troligtvis är rotförekomsten mot den sidan ringa p.g.a. berg. Urtagning av berg för grundläggning på platån måste ske med försiktig sprängning. Då kronan sträcker sig åt det hållet måste den beskäras, vilket kan påverka trädets form och vitalitet.

Sammanfattningsvis bedöms eken kunna klara byggnationen då det bara är en bit av dess rotsystem och krona som berörs, förutsatt att ovan beskrivna försiktighetsåtgärder vidtas.

Trädet försörjs av regnvatten som rinner längs de högre liggande bergssidorna. Husschakt kan skära av denna förbindelse och husdräneringen och takavvattning kan leda bort det vattnet som trädet har blivit försörjt med. Det kan påverka trädets kondition och förkorta dess livslängd på platsen. Därför bör åtgärder göras för att leda takvatten och markvatten åt trädets och dalgångens håll. Naturlig terräng och fältskikt behålls invid trädet.

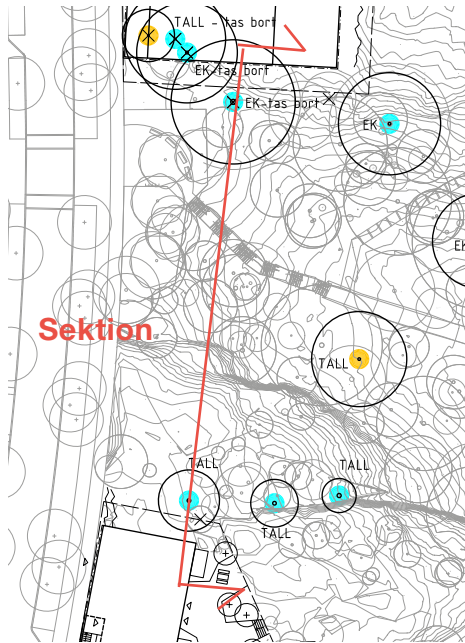
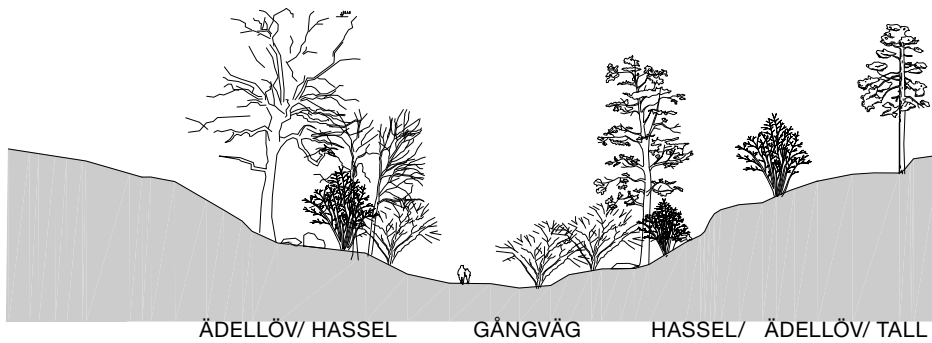
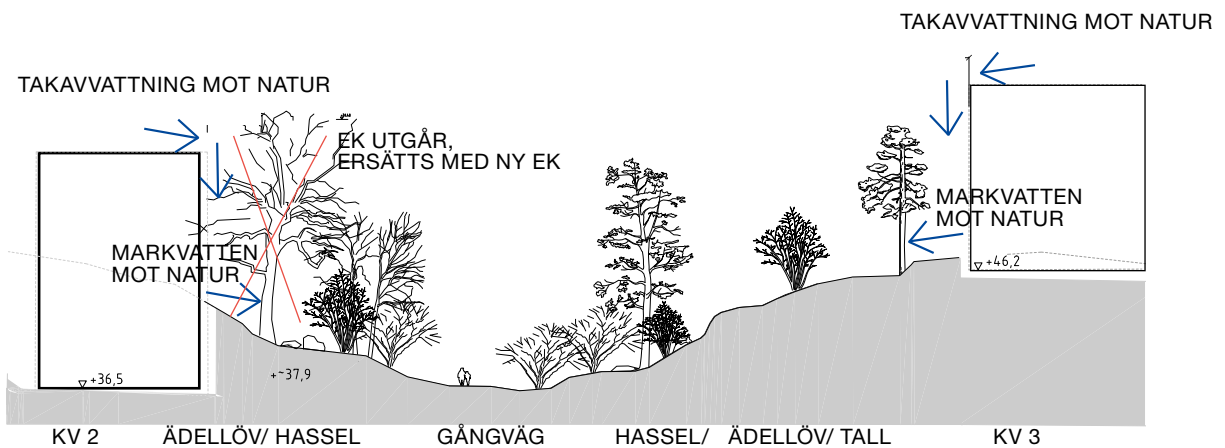
NATURVÄRDESTRÄD Dalgång mellan kv 2 och kv 3

Dalgången mot Svindersviken består innerst av hassel, ek och andra lövträd samt tall och berghällar mot höjderna. Miljön har gynnats av ett skyddat läge med gott klimat och god vattenförsörjning längs berghällarna på dalgångens kanter.

För att bibehålla dalgången och för fortsatt utveckling av vegetationen måste den tillgodoses med markvatten på liknande sätt som befintligt. Tak och markvatten från kvarteren som ansluter leds därför åt dalgången.

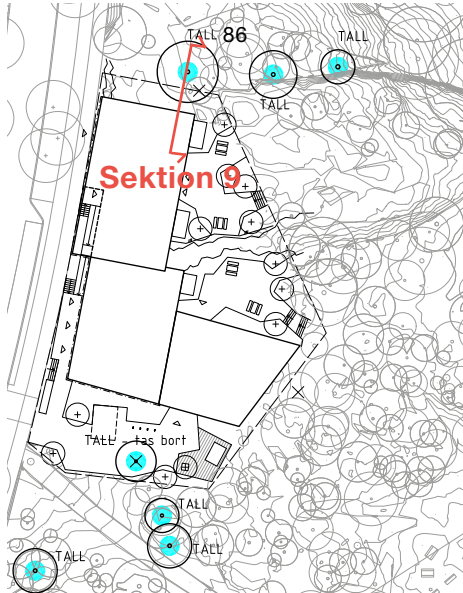
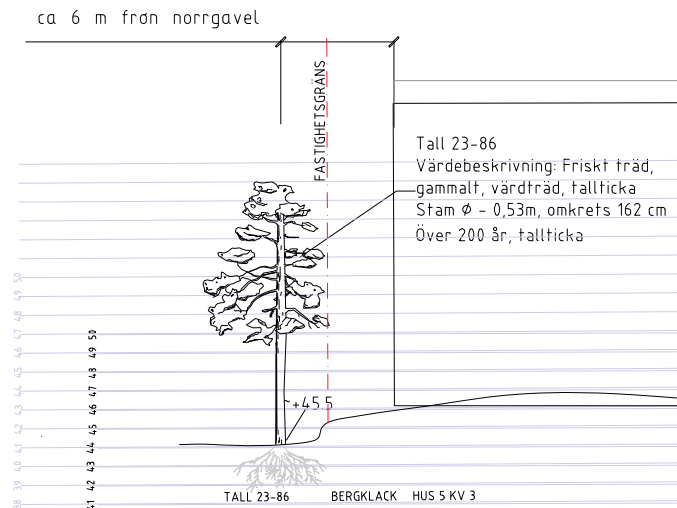
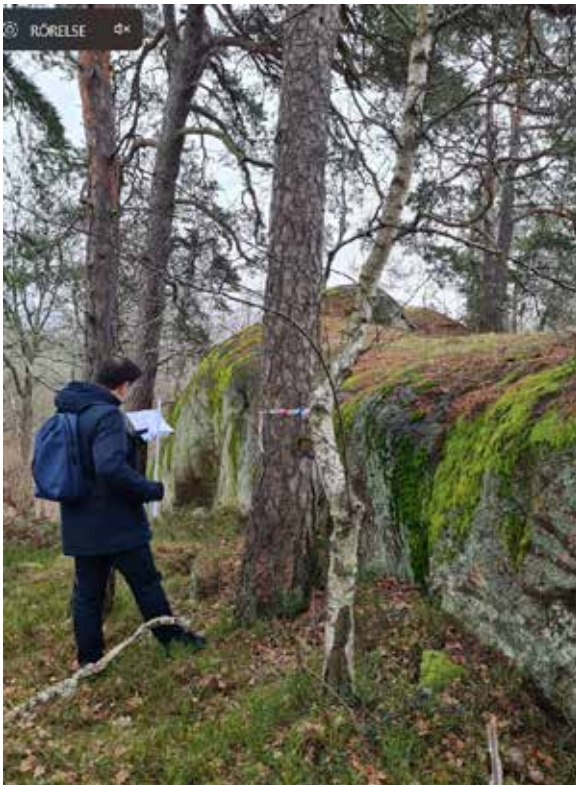
Sektion 9 kv 3 Tall 86, hus 5

Den västligaste av tre naturvärdestallar som står längs kanten av en lodrät bergklack som sedan växer till den rygg som utgör dalgångens södra vägg. Friskt träd med naturvärden i form av tallficka.

Tallarna har troligtvis inte så mycket rötter där bergklacken går, d.v.s. åt planerat läge för hus 5. Urtagning av berg för grundläggning på platsen måste ske med försiktig sprängning för att inte skada trädet. Viktigt att alla tallarna fortsätter få bibehållen vattenförsörjning av det som rinner längs bergssidan. Det sker genom att takvatten och markvatten leds ut åt trädens håll.

Tallen bedöms klara byggnation om ovanstående försiktighetsåtgärder vidtas. De bör också kunna växa och utvecklas på platsen om deras befintliga växtbetingelser försöker efterliknas, som förutom att leda dit dagvatten är att terräng och fältskikt omkring dem behålls.

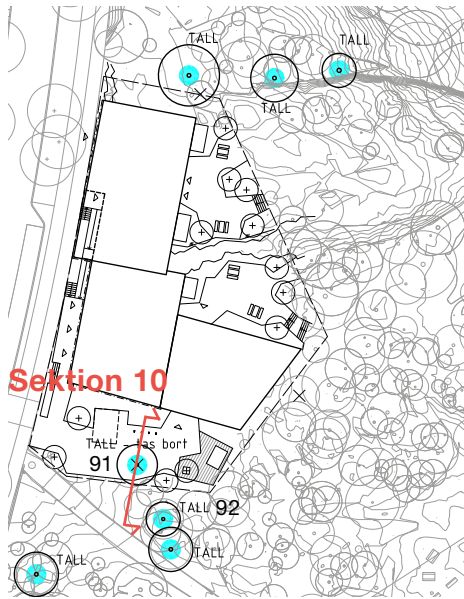
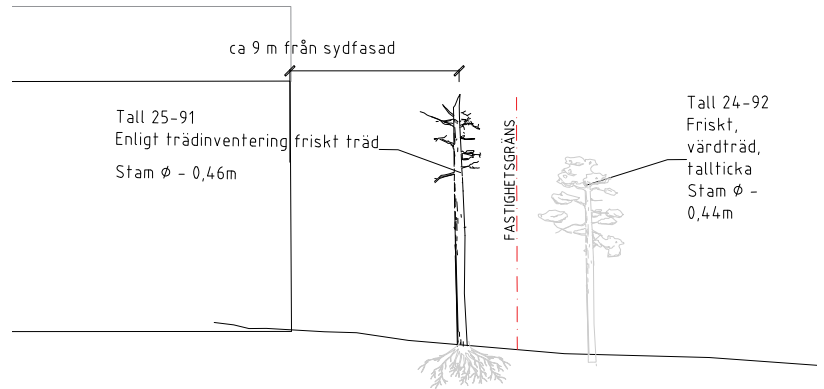
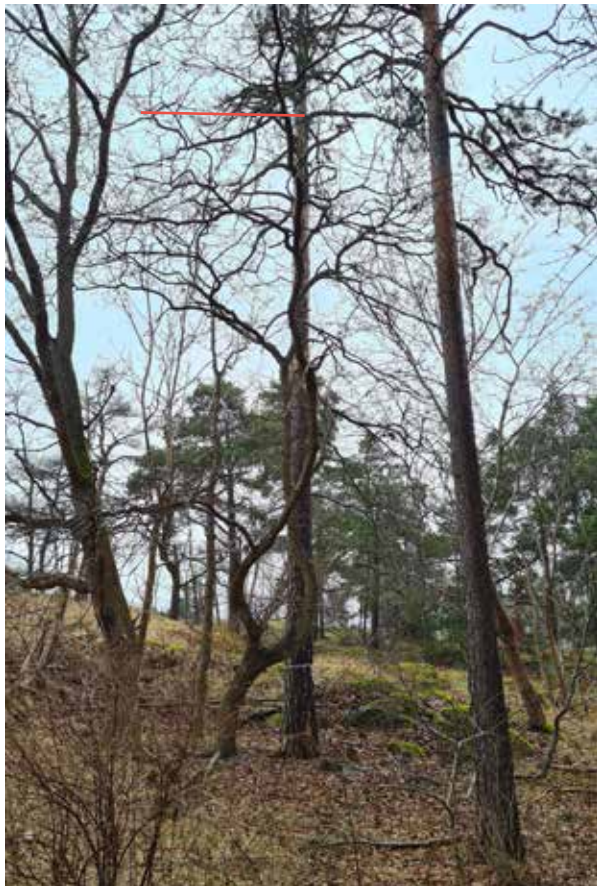
Sektion 10 kv 3 hus 5, Tall 91 och 92

Tall som vid inventering i mars 24 var dött med avfallande bark och nedfallna grenar. Trädet står intill hus 6 kv 3 där gårdsyta med RHP ska förläggas.

Naturvårderna är höga i trädet men det utgör också ett riskträd för människor att ha kvar så nära bebyggelse. De två andra intilliggande naturvärdesträden (92 och 93) kan klara att sparas. Gården höjsätts för att undvika större uppfyllnader i deras rotzon.
