PM

NACKA STRAND DP5 BERGET - BERGTEKNIK

Uppdrag: 328783 Nacka strand DP5 – Berg, Miljögeo, Hydro
Titel på rapport: Nacka strand DP5 Berget - Bergteknik
Status:
Datum: 2023-01-13

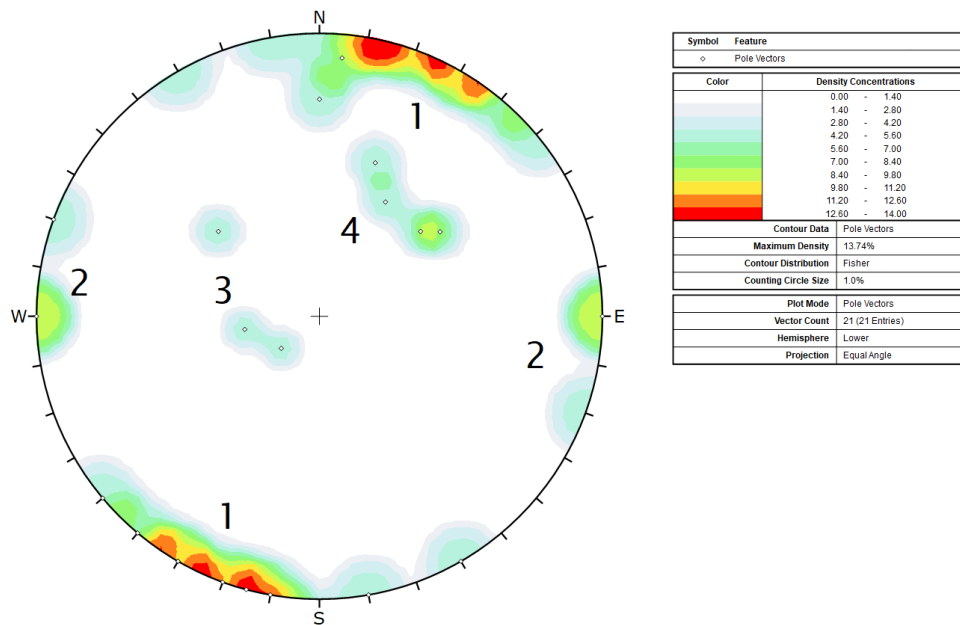
Sprickorna har generellt en uthållighet på cirka 3 – 10 m. Totalt identifierades 4 sprickgrupper, se Figur 2. Merparten av sprickorna i området är vertikala och stryker nordväst – sydost. Ett fåtal stryker i en nästintill nord – sydlig riktning, även dessa är vertikala. Det förekommer också flacka bankningsplan (ca. 20 – 30°) som stryker åt nordväst och stupar åt nordost.

Den sista gruppen är något brantare (ca. 50 – 60°), stryker åt sydost och stupar åt sydväst, se Tabell 1. Foliationen är vertikal men riktningen varierar kraftigt.

Figur 2: Stereografisk projektion av identifierade sprickgrupper. Grupp 1 och 2 är vertikala och stryker åt NV -- SO respektive N -- S. Grupp 3 är flack och stupar åt NO. Grupp 4 är något brantare och stupar åt sydväst.

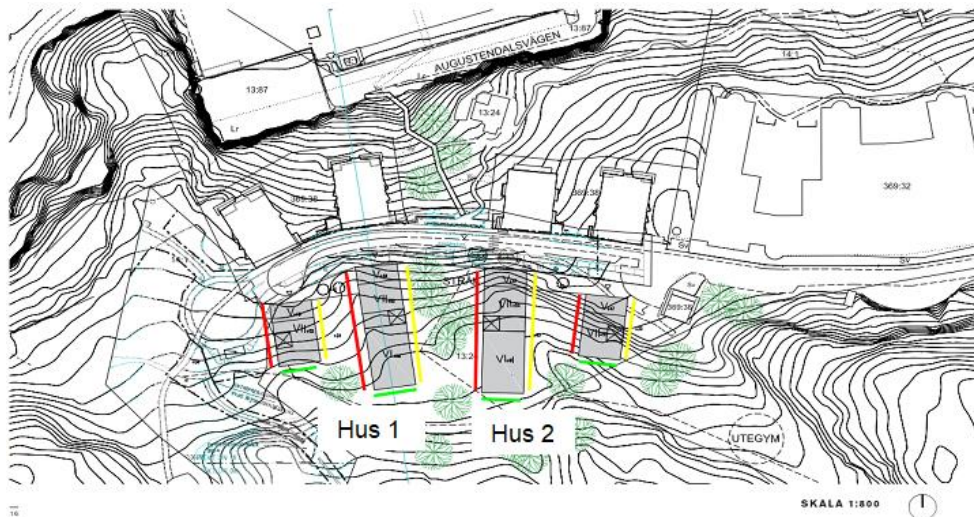
Analys av potentiella brottmekanismer för tilltänkta schaktslänter, se Figur 3, har gjorts i programmet Dips, resultatet presenteras i Tabell 2 och 3.

Figur 3: Planskiss över planerade byggnader. Framtida bergslänter är markerade med färgerna gul, röd och grön.

Hus 1	Brottmekanism	Släntlutning 3:1	Släntlutning 5:1
Röd slänt	Plant brott	0%	0%
	Kilbrott	8%	10%
	Överstjälkning	9%	10%
Gul slänt	Plant brott	0%	0%
	Kilbrott	14%	18%
	Överstjälkning	5%	7%
Grön slänt	Plant brott	0%	0%
	Kilbrott	2%	2%
	Överstjälkning	21%	21%

Hus 2	Brottmekanism	Släntlutning 3:1	Släntlutning 5:1
Röd slänt	Plant brott	0%	0%
	Kilbrott	9%	10%
	Överstjälkning	10%	11%
Gul slänt	Plant brott	0%	0%
	Kilbrott	12%	14%
	Överstjälkning	9%	11%
Grön slänt	Plant brott	0%	0%
	Kilbrott	0,5%	2%
	Överstjälkning	23%	23%

Släntlutningarna 3:1 och 5:1 har analyserats i programmet Dips. Resultatet visar att en flackare 3:1 lutningen har likvärdig eller marginellt lägre sannolikhet för de olika brottmekanismerna jämfört med 5:1, se Tabell 2 och 3.

En brantare slänt behöver generellt mer underhåll än en flackare. Detta gäller om slänten inte är motfylld, d.v.s står öppet mot en fri yta. En flackare lutning tar dock mer utrymme i anspråk. Det är därför en avvägningsfråga där utrymmesbehov ställs mot stabilitet och kostnad för eventuellt underhåll. Då inte alla förutsättningar är kända ännu bör ett slutgiltigt beslut om släntlutningar tas i samband med detaljprojekteringen.

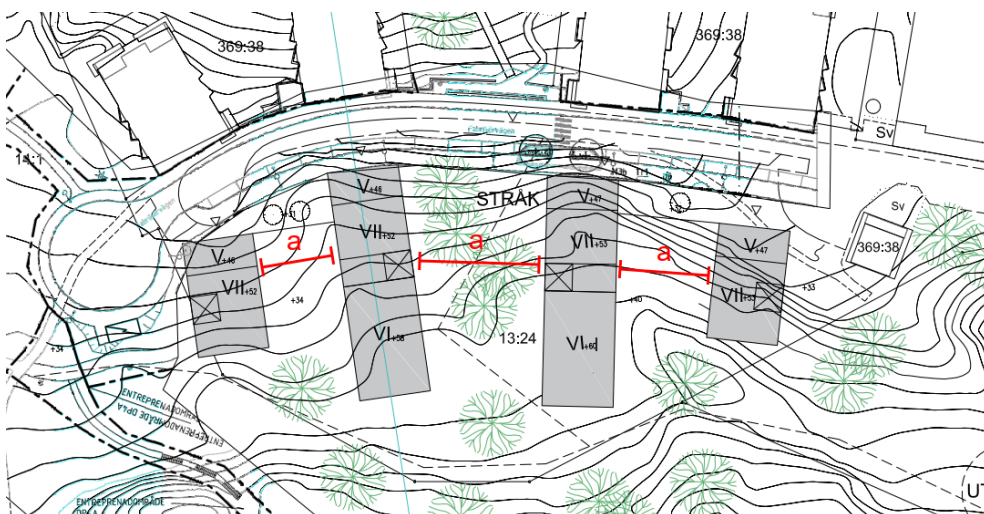
Vid detaljprojektering bör avstånd a i Figur 5 tas i beaktning. Avståndet representerar den bergvolym som kvarstår efter att bergschakt utförts vid nybyggnation av de fyra husen. I samband med bergschakt genom pallsprängning finns en risk att spränggaser tränger in i den kvarvarande bergvolymen. För att säkerställa att bergvolymen står kvar bör avståndet mellan husen inte bli för smalt. I det generella fallet, där höjden på den kvarvarande bergvolymen är $>1,5$ m, räcker det med att bredden inte är mindre än höjden.

Figur 5: Planskiss över nybyggnationen. Avstånd a bör beaktas vid detaljprojekteringen så att det inte blir för smalt. Om det sker finns det risk bergvolymen mellan husen förstörs vid bergschakt.
