# PM Geoteknik

## Geoteknisk dimensioneringsrapport

Datum 2024-02-16

Bedömning av skredrisk

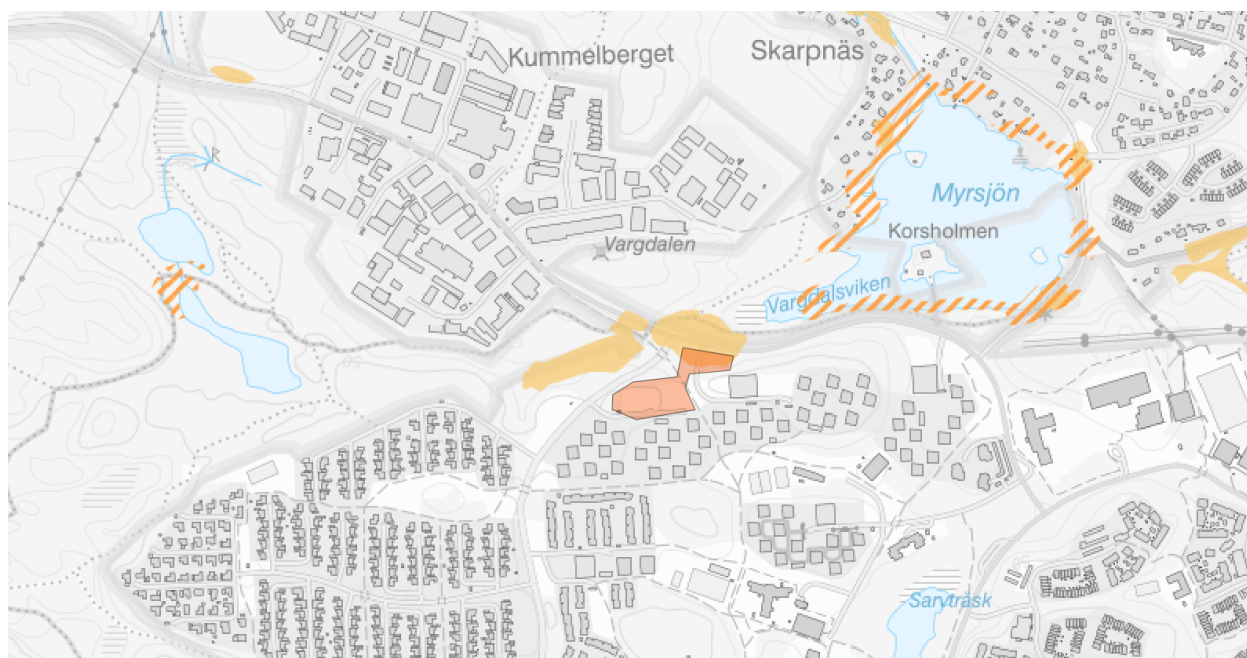
Momentux har ombetts bedöma risk för skred inom området. Detta har påkallats av att Länsstyrelsen har uppmärksammat att aktuellt område delvis är markerat på skredriskkarta från SGI, Figur 1.

Figur 1. Gul markering: förutsättningar för skred i finkornig jordart (dvs lera) baserat på lutningsanalys (SGI) tillsammans med undersökt område (orange-färgat fält).

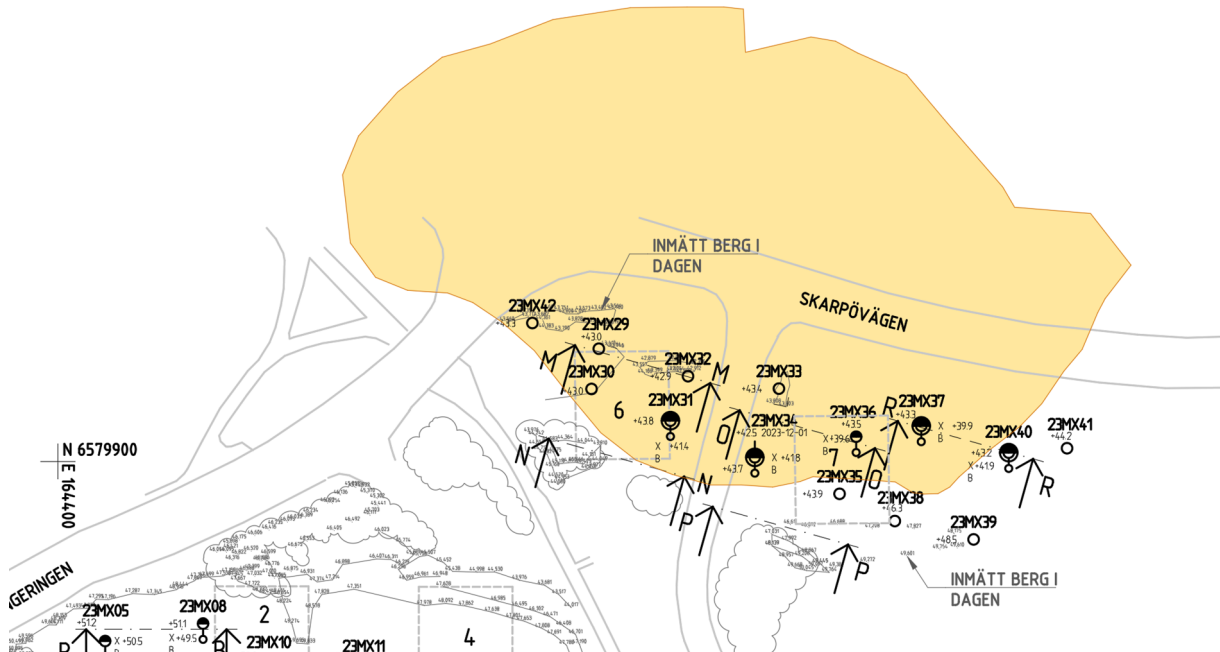
Nedan överlagras skredriskområdet (gult fält) på del av geoteknisk planritning (G01, Momentux), Figur 2. I figuren syns berörda planerade byggnader 6 och 7. Närmare vägen skall plana ytor med parkeringar anordnas. Nya byggnader antas grundläggas enligt tidigare rekommenderade förslag i denna rapport.

Figur 2. Del av geoteknisk planritning tillsammans med skredriskområde (gult fält).

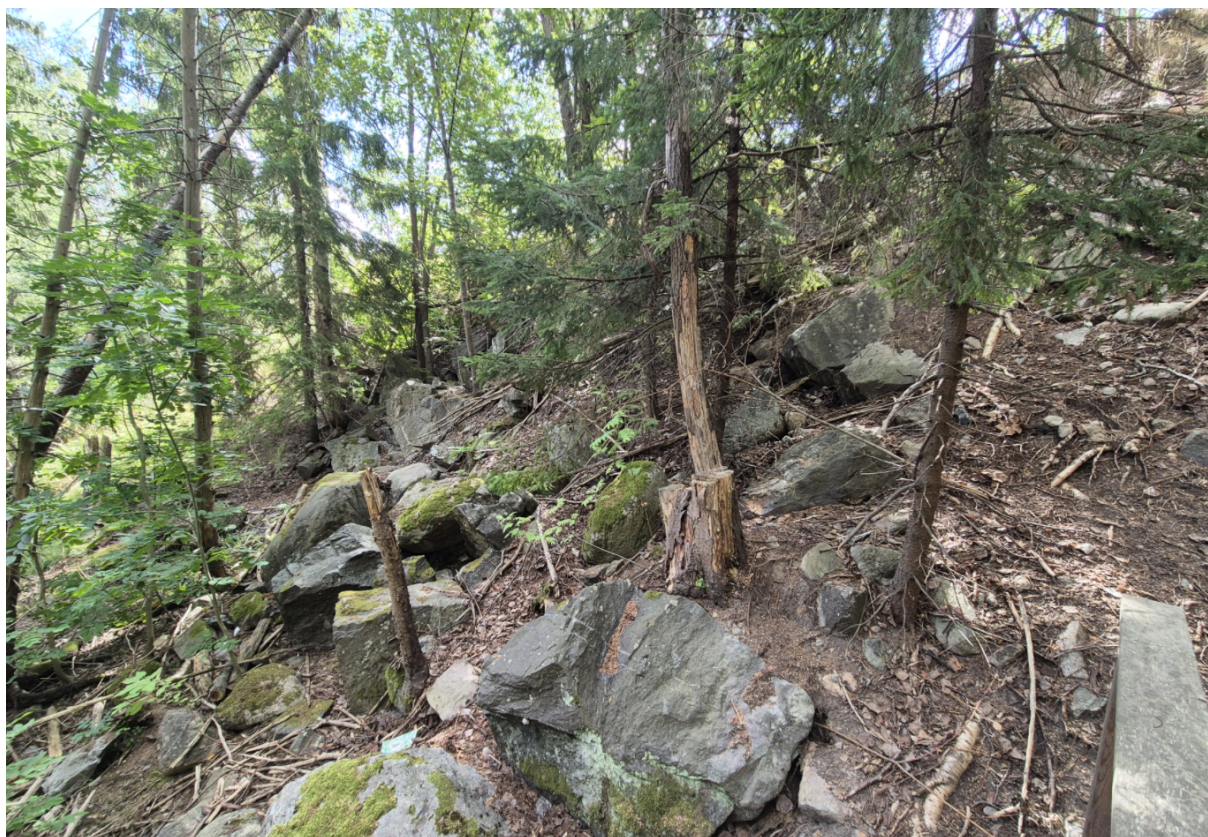
Eftersom Skarpövägen synes vara förlagd på en uppfylld vägbank (se nästa sida) talar detta för att eventuellt tidigare förekommande lera är borttagen åtminstone under vägen.

På norra sidan av Skarpövägen (motsatt sida vägen relativt undersökningsområdet) finns en delvis brant slänt ner mot Vargdalsviken. Vid platsbesök 20/8 noterades att slänten och därmed vägbanken helt eller delvis synes bestå av fyllning av bland annat sprängsten. Se foto nedan, Figur 3.

*Figur 3. Foto på vägbanksslänt på norra sidan av Skarpövägen nordost om hus 7 (enligt rit . G01).*

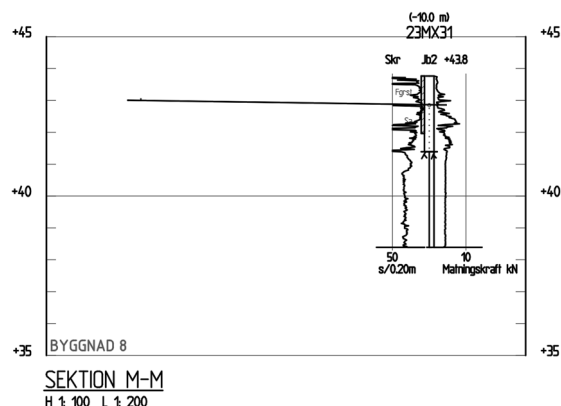
Figur 4. Del av geoteknisk ritning.

Stor del berg i dagen, jordart friktionsjord. Skredrisken bedöms låg eftersom lera inte påträffats samt att det förekommer ytligt berg och berg i dagen. Se sektion M nedan, Figur 4:

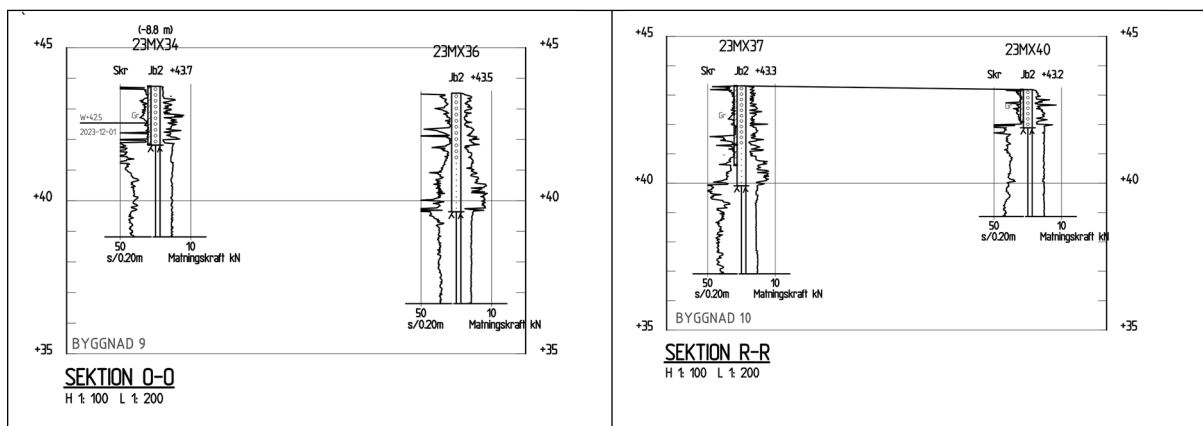
Figur 5. Del av geoteknisk ritning.

Delvis berg i dagen i både söder och norr. Jordart bedömd till friktionsjord men jordprover inte upptagna i punkt 36. I den punkterna är jordartsbedömning baserad på endast jordberg-sondering vilket ger viss osäkerhet. Nivåskillnaden är relativt stor från högre mark i söder till lägre mark i norr. Den förmodade avsaknaden av lera samt det relativt ytliga berget göra att skredrisken bedöms vara låg. För att få en säkrare bedömning kan jordprover tas upp. Se sektion O och R nedan, Figur 5:

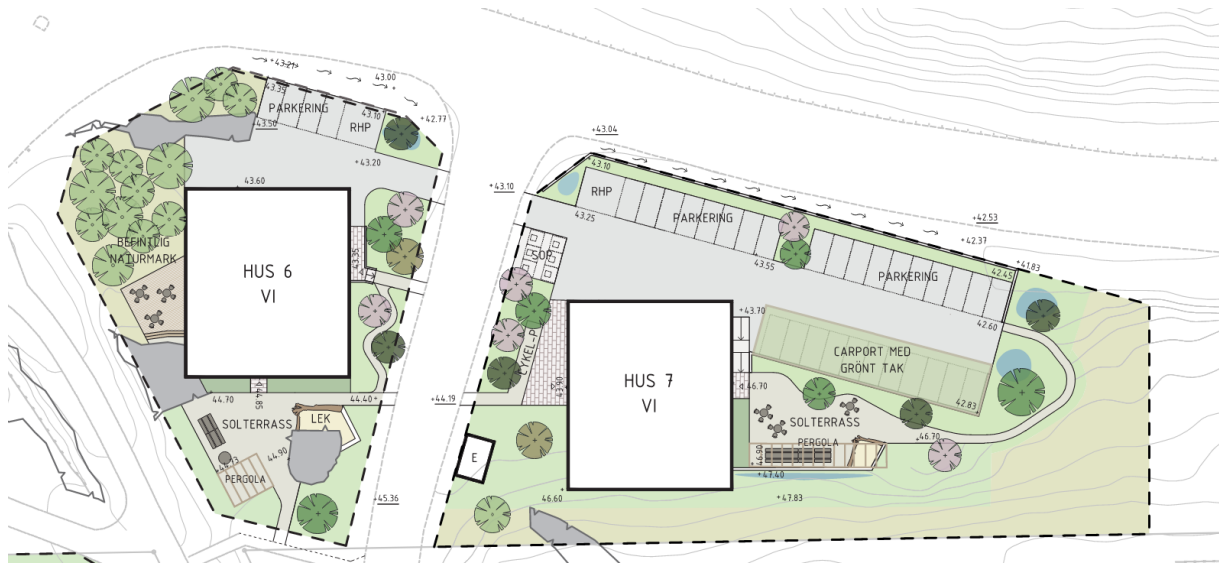
Figur 6. Del av situationsplan från SPG.

Geotekniska undersökningar täcker inte ytorna för parkering. Enligt situationsplanen för planerade byggnader (Figur 6) synes de planerade nivåerna för parkeringsytorna likna de nivåer som förekommer idag. Detta gör att risken för skred inom dessa ytor bedöms låg eftersom marken inte höjs eller lutar nämnvärt. Detta gäller även om jordlagren närmare vägen delvis möjligen utgörs av lera. För att få en säkrare bedömning kan jordprover tas upp. Det ska nämnas att stabiliteten för parkeringsytorna främst är avhängig stabiliteten för vägen. Vägbankens stabilitet är inte utredd, och torde ej heller vara inom ramen för aktuellt uppdrag, men förutsätts vara tillräckligt god eftersom vägen är i bruk.
