Projektnr: 20222012-44  
Projekt: Henriksdalsbacken  
PM

# Riskbedömning ras, skred, erosion, - Detaljplan för Henriksdalsbacken

Nacka kommun

Status:	
Revidering:	2
Datum:	2024-11-06

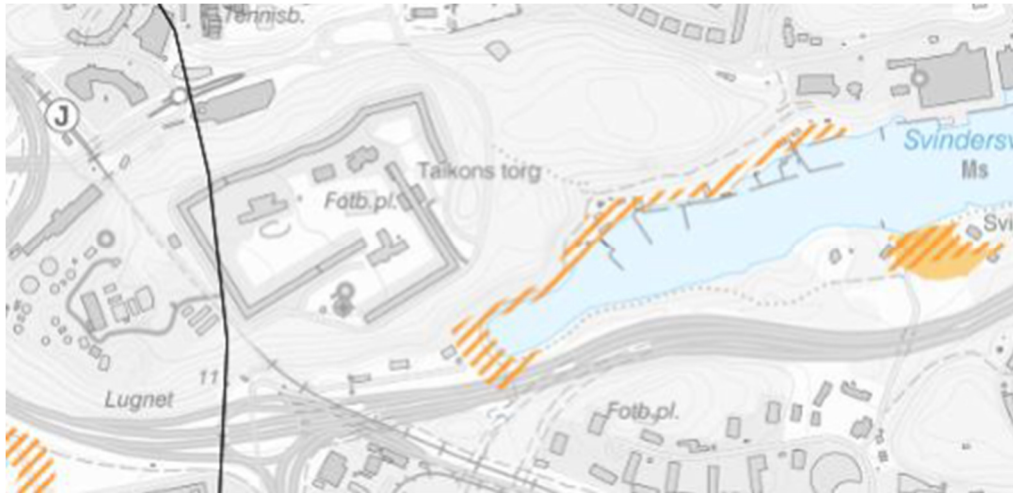
Området utanför planområdet i söder mot Svindersviken beskrivs i databasen som ett aktsamhetsområde avseende risk för skred baserat på att avstånd till närmaste strandlinje är minst 50 m, att området ligger under högsta kustlinjen och att det inte utgörs av berg eller morän, se Figur 3.

*Figur 3 Förutsättningar för skred i finkornig jordart, framtagen av SGU hämtad 2024-06-20. Orangerandigt = avstånd till närmaste strandlinje är minst 50 m, att området ligger under högsta kustlinjen och att det inte utgörs av berg eller morän. Gult = lutningar som överstiger 1:10 och eventuell förekomma av finjordar av lera eller silt. Från PM Geoteknik Structor.*

Området består av brant lutande berg ner mot Svindersviken, det finns risk för betydande vattenflöden vid skyfall. Vid utformning av dagvattenlösningar/skyfallshantering nedströms området i öster ner mot Svindersviken, ska skredrisk beaktas.

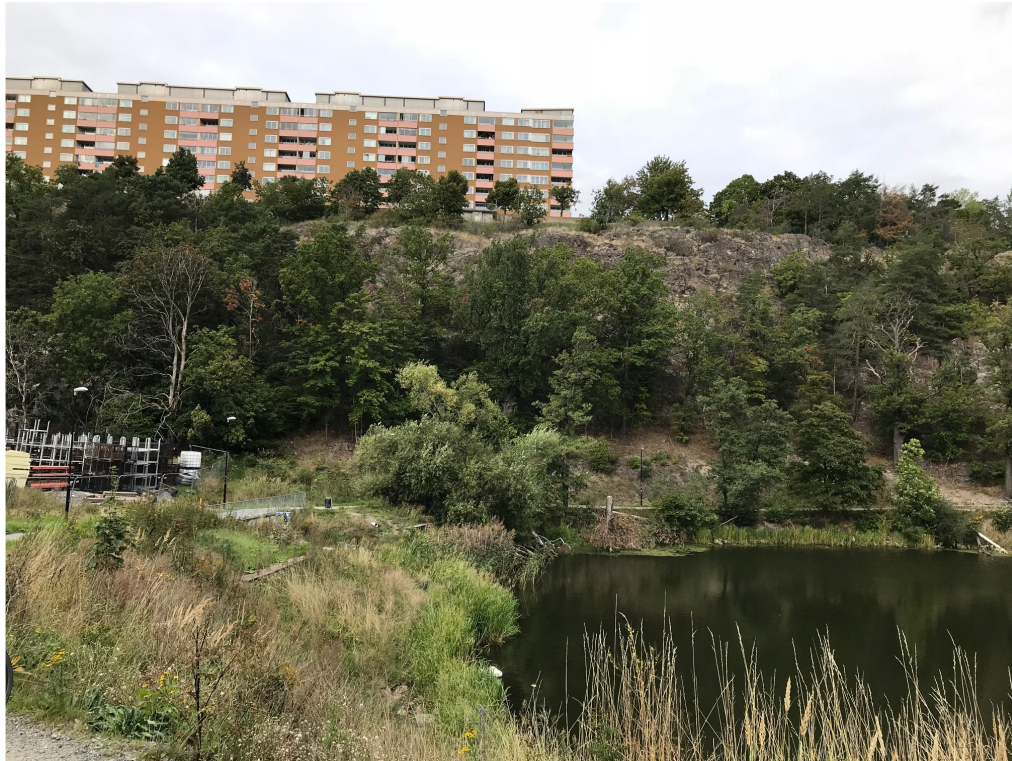
Del av området avvattnar mot Svindersviken. Området består av kalt berg eller berg med tunt jordtäcke av morän Området består av starkt kuperad terräng, se Figur 4. Höjdskillnaden på stigen är ca 30 m fördelat på ca 160 m vilket ger en genomsnittlutning på 10 grader. Lokalt lutar terrängen 20 grader vilket innebär risk för slamskred enligt (SGI, 2005) för moränjordar.

*Figur 4 Kuperad terräng ovan Svindersviken.*

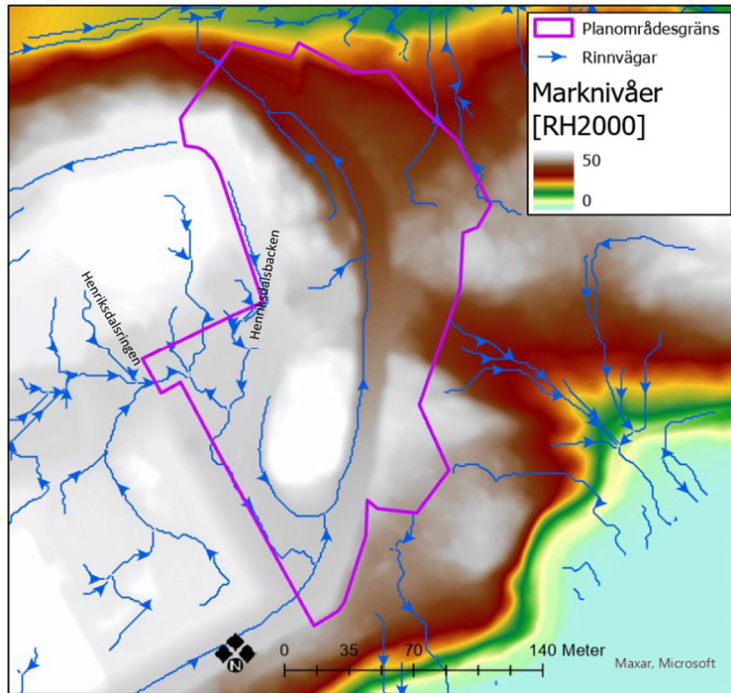
Planområdet Henriksdalsbacken har naturlig avrinning som följer stigen till Svindersviken, se Figur 5.

Figur 5 Identifierade avrinningsvägar i dagvattenutredningen.

Vid extremväder kommer bräddning att öka flödet längs med ravinen med stigen från Henriksdalsbacken. I nedre delen av ravinen finns förutsättningar för erosion i form av slamskred (lutning över 17 grader).

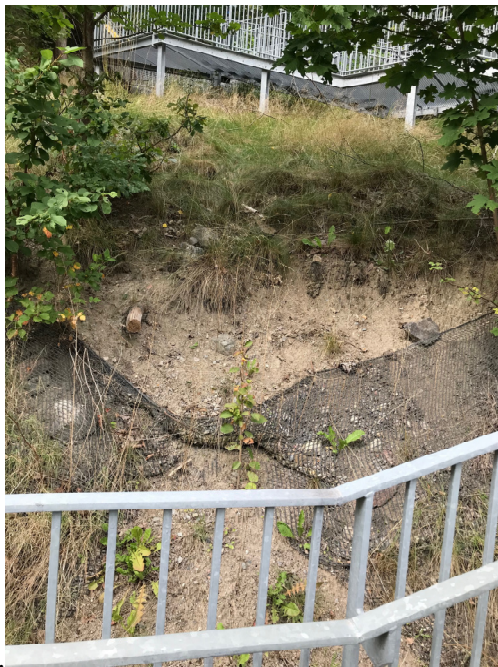
I områdets nedre del mot Svindersviken har erosionsförebyggande åtgärder i form av nät vidtagits se Figur 6. Nätens förankring är bristfällig och skredärr och erosion pågår.

Figur 6 Befintliga erosionsförebyggande åtgärder i form av nät.

Befintligt erosionsskydd har inte avsedd effekt. Förankringen av nät har släppt och det finns öppna skredärr där förstärkningen ligger. Erosionsskydden behöver åtgärdas oavsett exploateringen av Henriksdalsbacken eftersom det pågår erosion idag och situationen kommer förvärras i ett långtidsperspektiv eftersom intensiteten i nederbörden kommer att öka i framtiden. Bräddning från Henriksdalsbacken ökar risken för erosion.
