Markteknisk undersökningsrapport – Geoteknik

Sydvästra Stensö

Uppdragsnamn
Sydvästra Stensö
Nacka kommun

Datum
2023-02-28

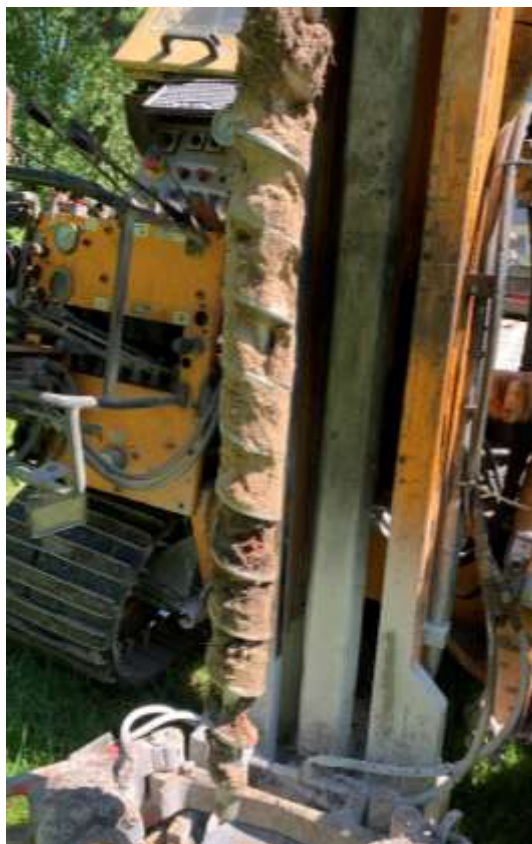
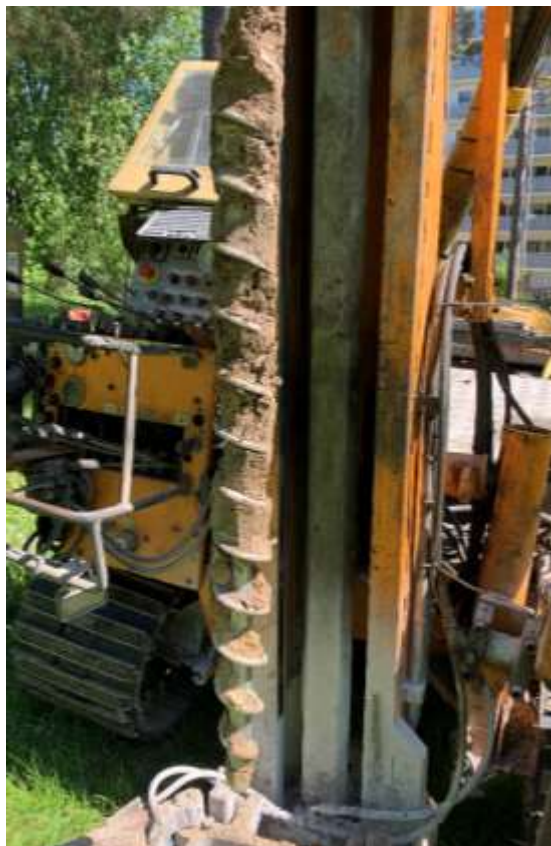
Figur 1. 22B01, 0 - 1 mummy.

Figur 2. 22B01, 1 - 2 mummy.

Punkt	Nivå [m u my]	Jordart	Kommentar	Prov uttag [m u my]	Analys
22B01	0–0,1	muSa	Gräsyta. Bild 12:48		
	0,1–0,6	F:grSa		0-0,6	
	0,6–0,7	F:saMu	Träflis, rostutfällningar, mörk.	0,6-0,7	
	0,7–0,8	F:Let			
	0,8–1	F:grSa			
	1–1,6	F:saLet	Ombländad lera och sand. Bild 13:06	1-1,6	
	1,6–2,4	Sa	Kanske fyll, väldigt porös, faller lätt isär. Bild 13:19	1,6-2,4	
	2,4	Bl/B	Metodstopp

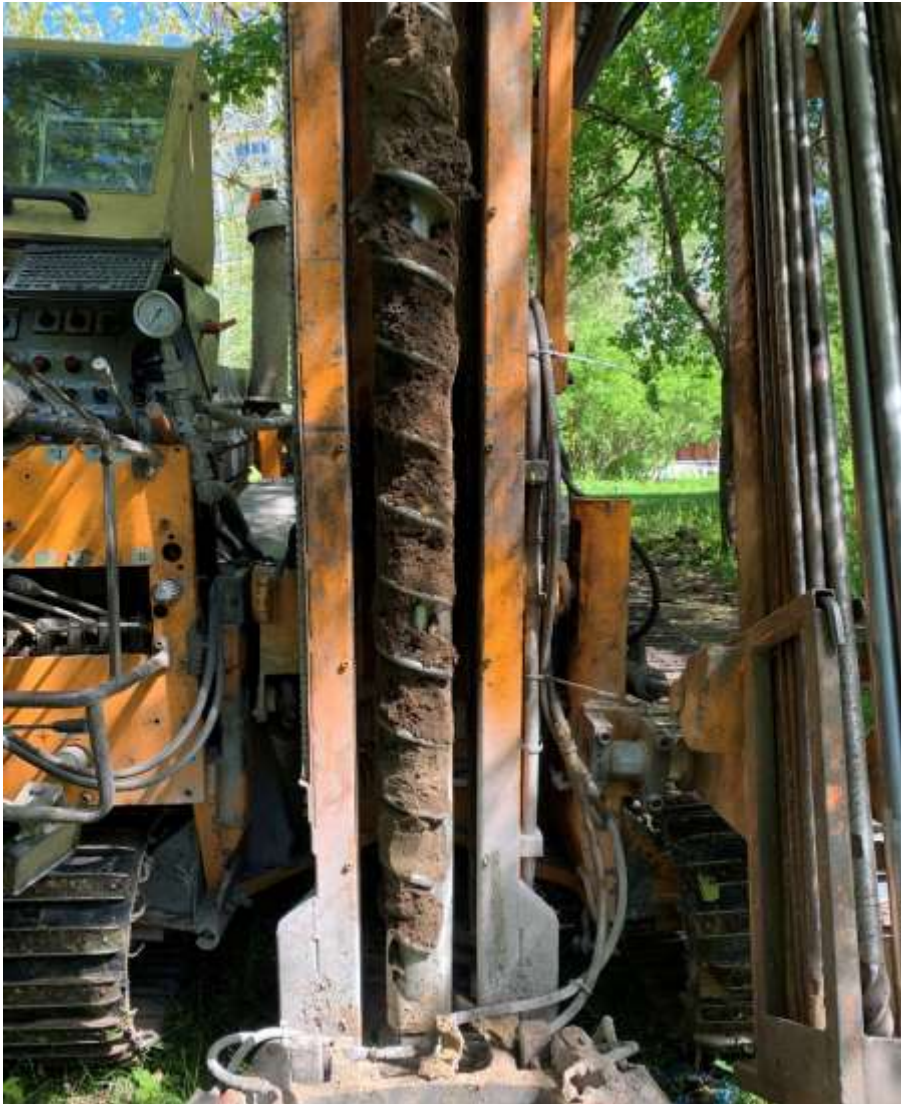
Figur 3. 22B02, 0 - 1 m u my.

Punkt	Nivå [m u my]	Jordart	Kommentar	Prov uttag [m u my]	Analys
22B02	0–0,1	muSa	Bild 13:36		
	0,1–0,7	F:grSa	Tegel, rostutfällningar, organiskt material	0–0,7	
	0,7–1,2	F:saLet	Omblandat	0,7–1,2	
	1,2	F:St/Bl	Metodstopp

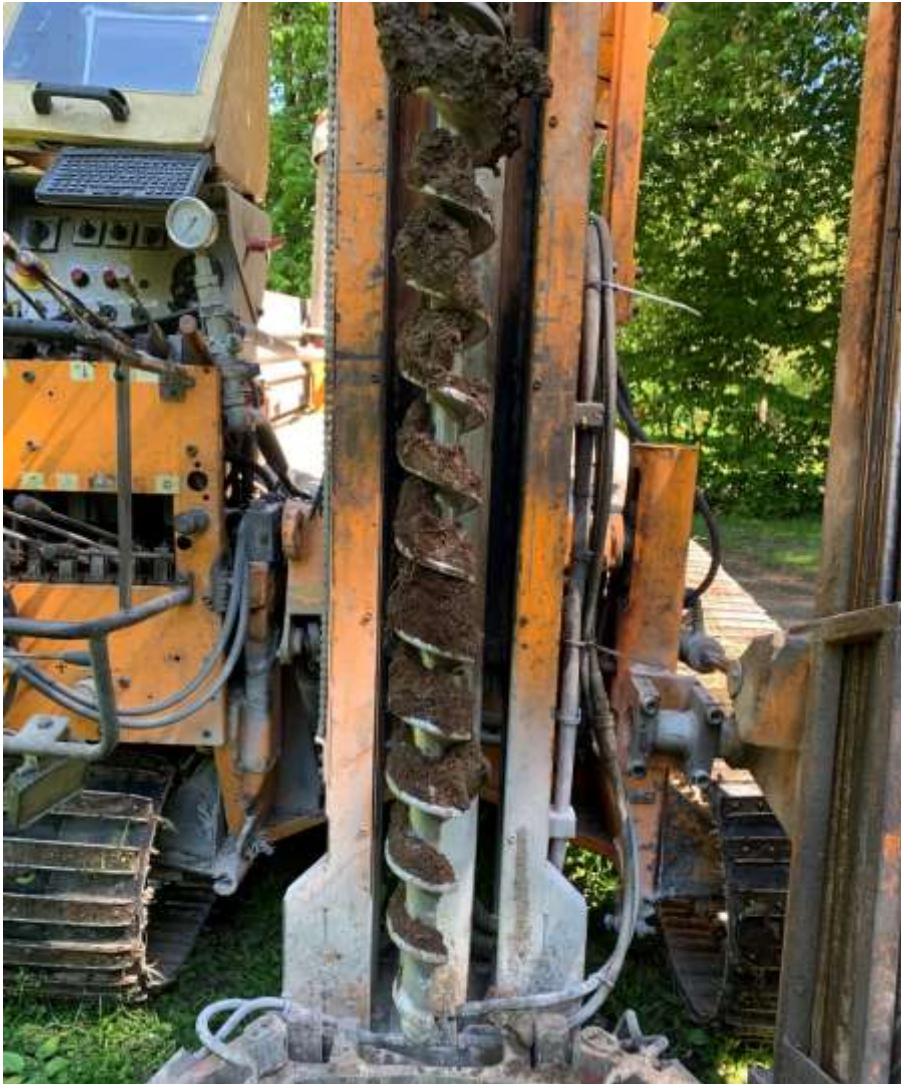
Inga grundvattenrör har installerats vid fältundersökning. Inget grundvatten påträffades i jorden. I 22B03 påträffades vatten i bergssprickorna vid JB-sondering på ca 6,1 m djup.

Figur 4. 22B03, 0 - 1 mummy.

Punkt	Nivå [m u my]	Jordart	Kommentar	Prov uttag [m u my]	Analys
22B03	0–0,05	Asfalt	Bitumen	0–0,05	
	0–0,1	mu Sa	Flyttar till bredvid GC-banan, ca 2 m norrut. Dagvattenledning passerar norr om punkt på 5 m djup.	0–0,5	
	0,1–1	F:stmugrSa	Mörk sand, tegel. Bild 13:58.	0,5–1	
	1	F:St/Bl	Metodstopp, kör extra JB.		
	6,1	B	JB		
	6,1–7	B	Sprucket Berg, kommer mycket vatten genom rör vid upptryck. Dock torrt i jorden.

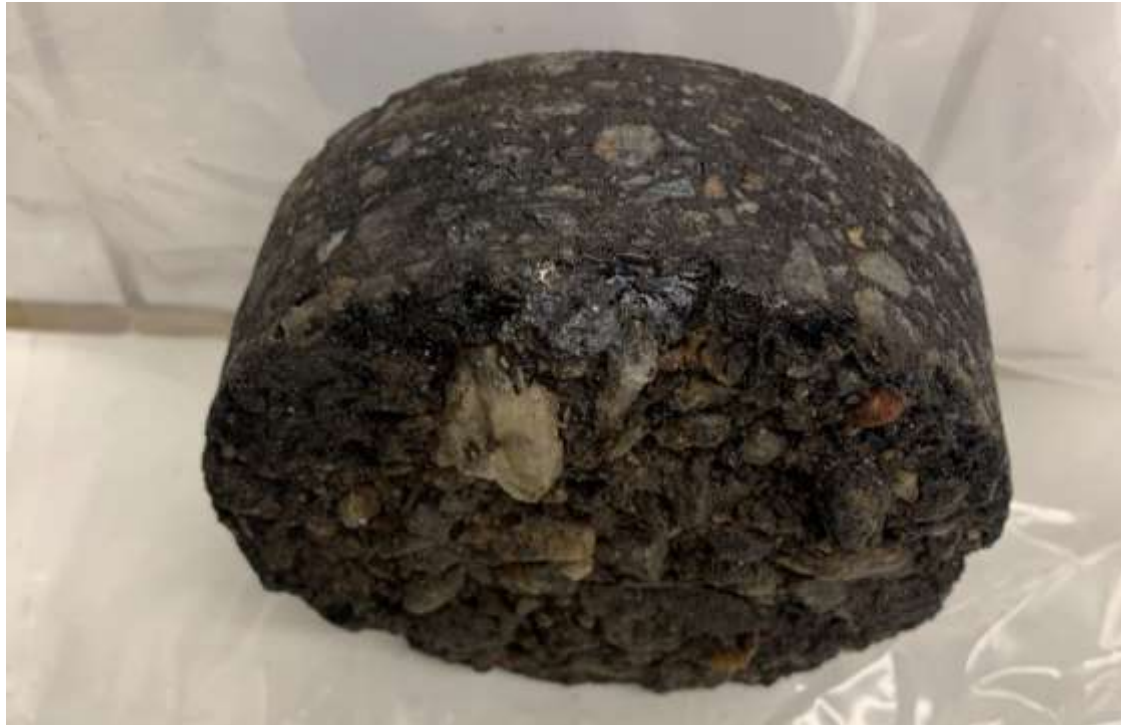
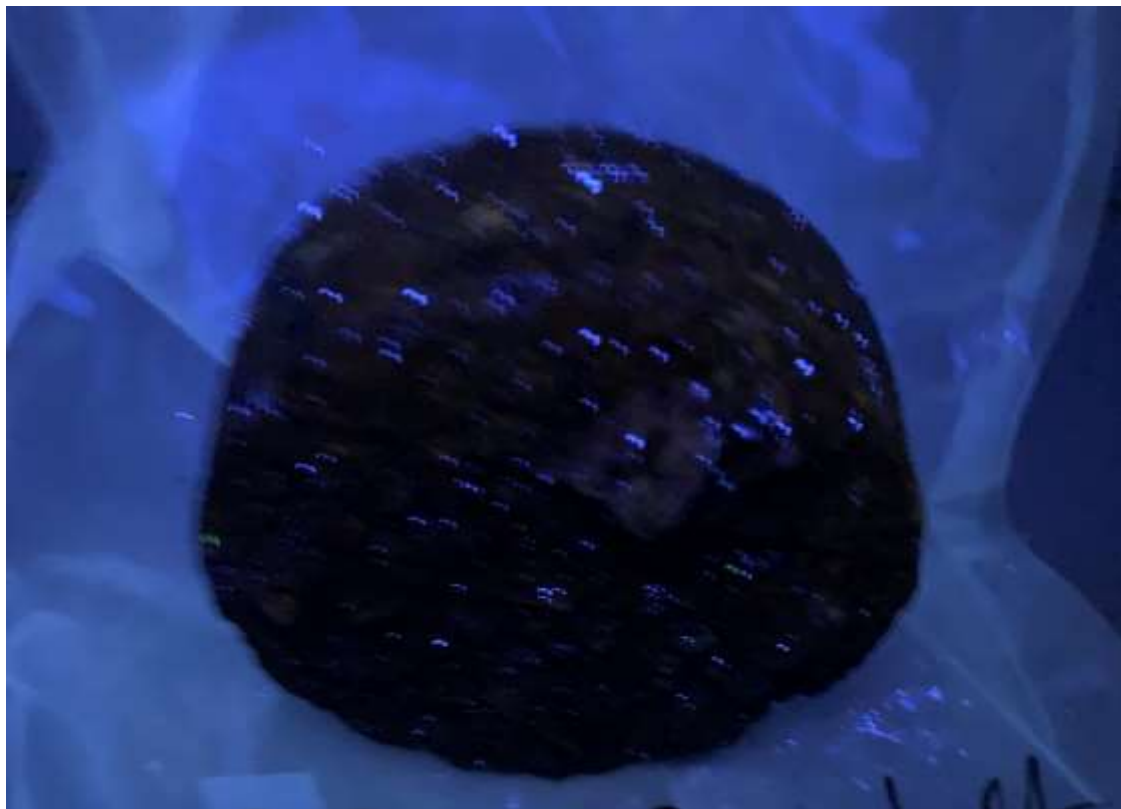
Figur 5. Asfaltsprov, 22B03.

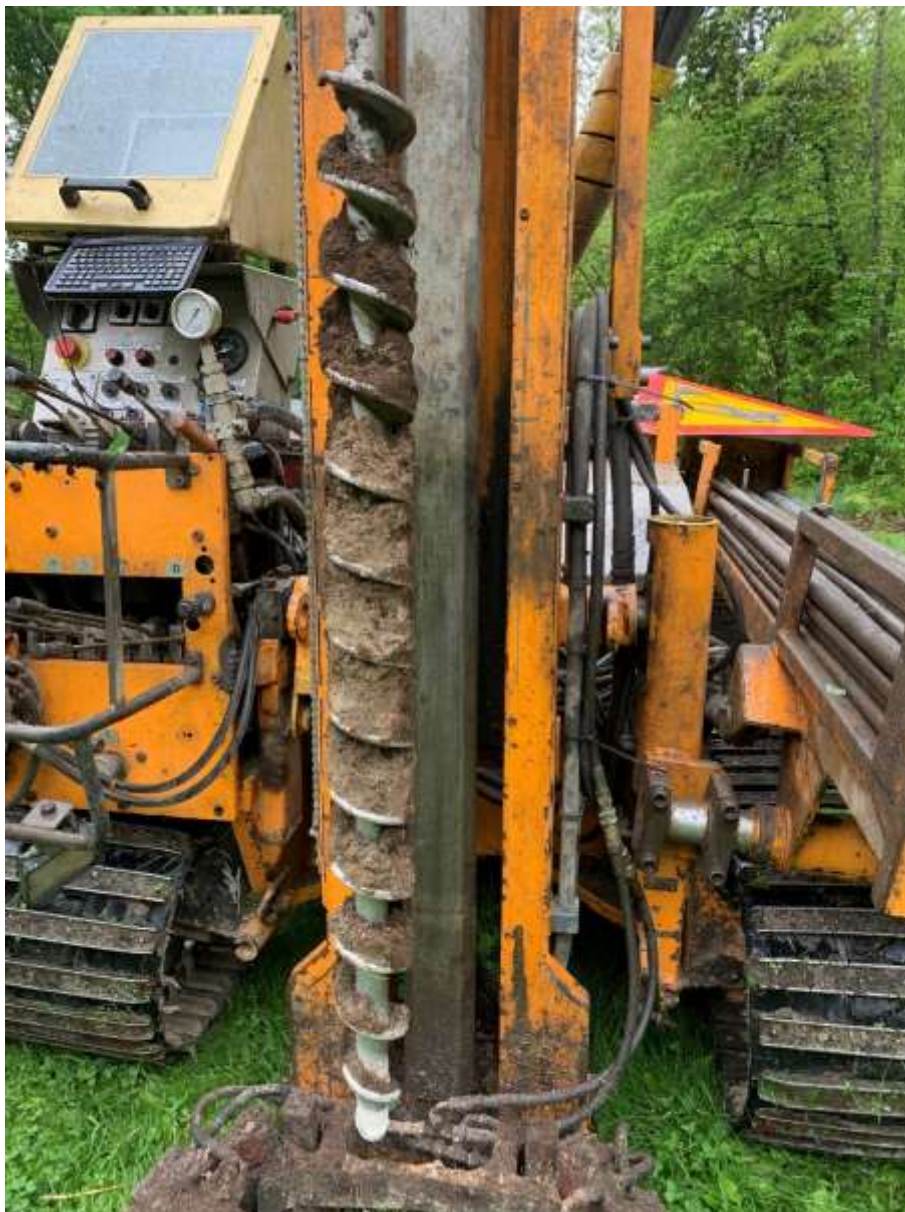
Figur 6. 22B04, 0 - 1 m my.

Punkt	Nivå [m u my]	Jordart	Kommentar	Prov uttag [m u my]	Analys
22B04	0–0,3	muSa	Bild 15:12	0–0,3	
	0,3–1	F:grsaLet	Tegel	0,3–1	
	1–1,4	F:saSt	Prov trillar av vid uppdrag		
	1,4	F:St/BI	Metodstopp

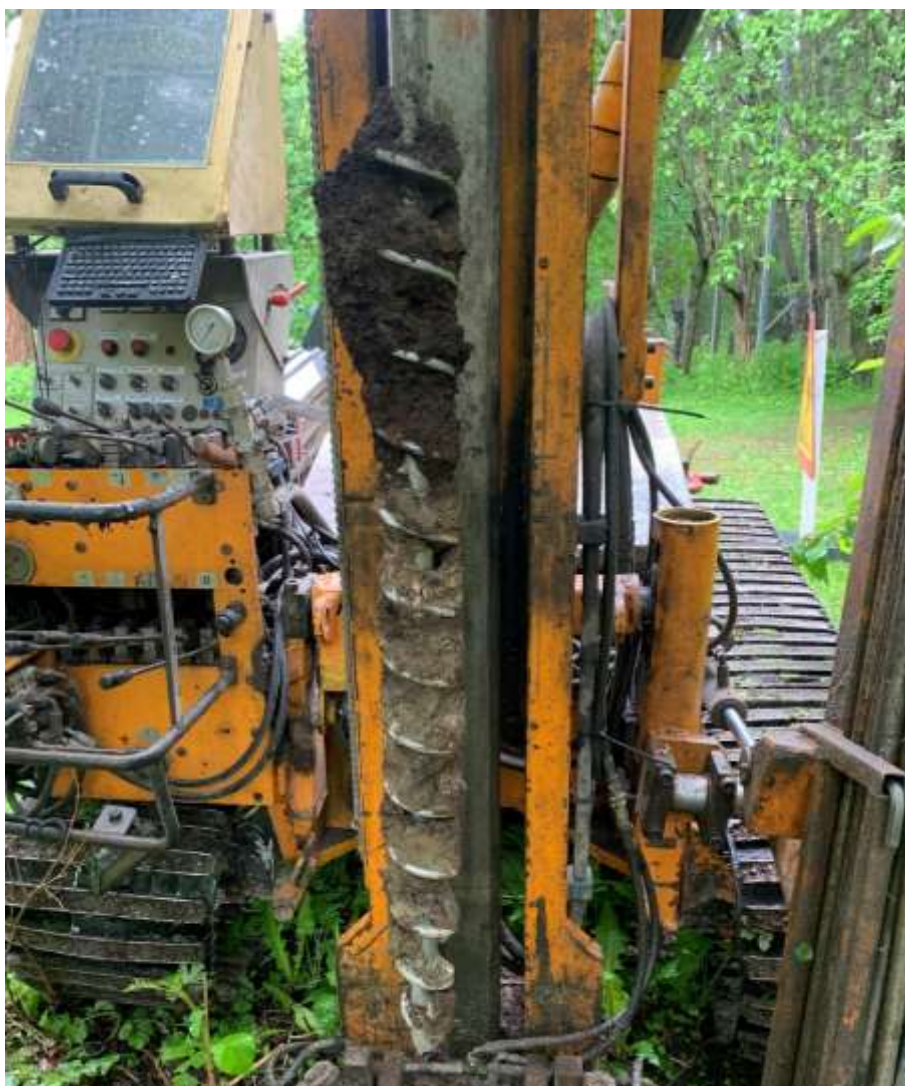
Figur 7. 22B05, 0 - 1 m my.

Punkt	Nivå [m u my]	Jordart	Kommentar	Prov uttag [m u my]	Analys
22B05	0–0,3	F:muSa	Tegel. Bild 14:55	0–0,3	
	0,3–1,6	F:sagrLet	Tegel.	0,3–1	
	1,6	F:St/Bl	Metodstopp	1–1,6

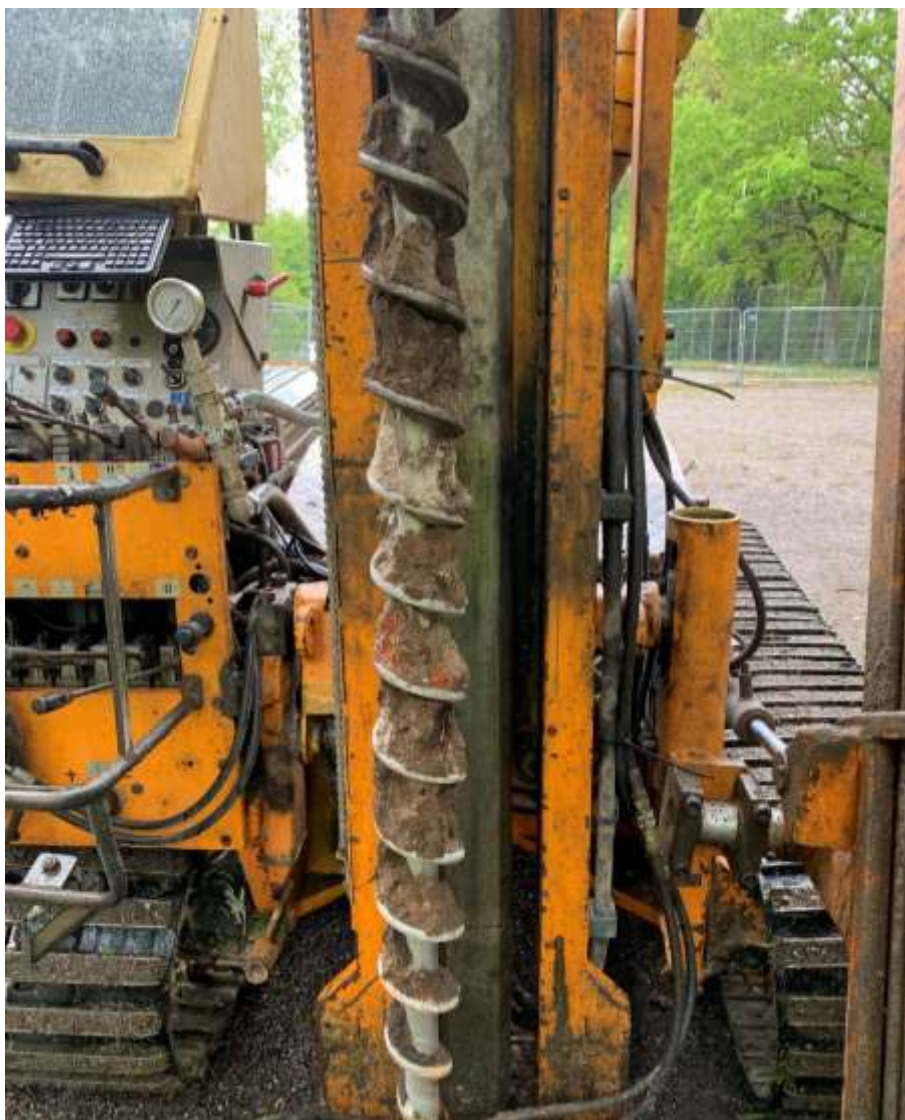
Figur 8. 22B06, 0 - 1 m u my.

Punkt	Nivå [m u my]	Jordart	Kommentar	Prov uttag [m u my]	Analys
22B06	0–1	F:stgrSa	Mkt tegel, bild 14:00. PID:0	0–0,5	
	1	F:St/BI	Metodstopp. PID:0	0,5–1

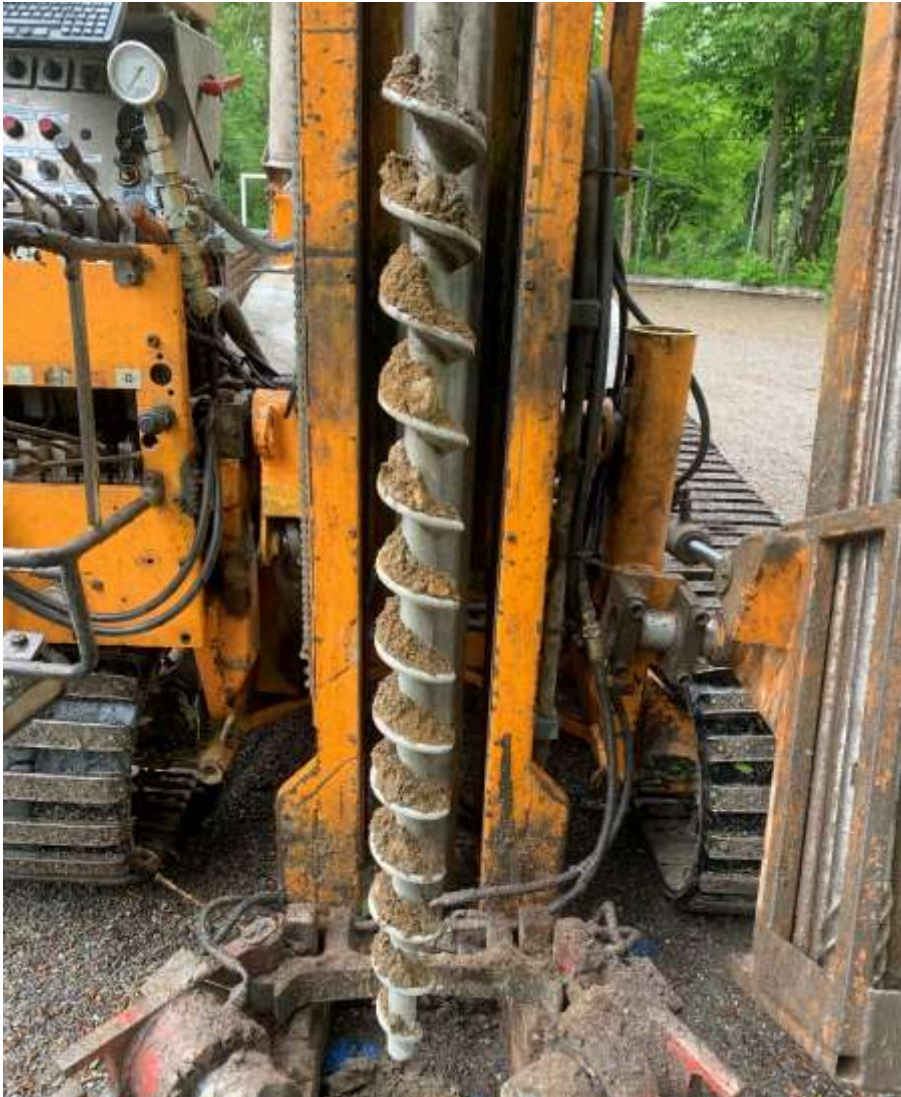
Figur 9. 22B23, 0 - 1 mmy.

Punkt	Nivå [m u my]	Jordart	Kommentar	Prov uttag [m u my]	Analys
22B23	0-1	F:stgrSa	Bild 14:27, PID:0	0-1	
	1	F:St/BI	Metodstopp.

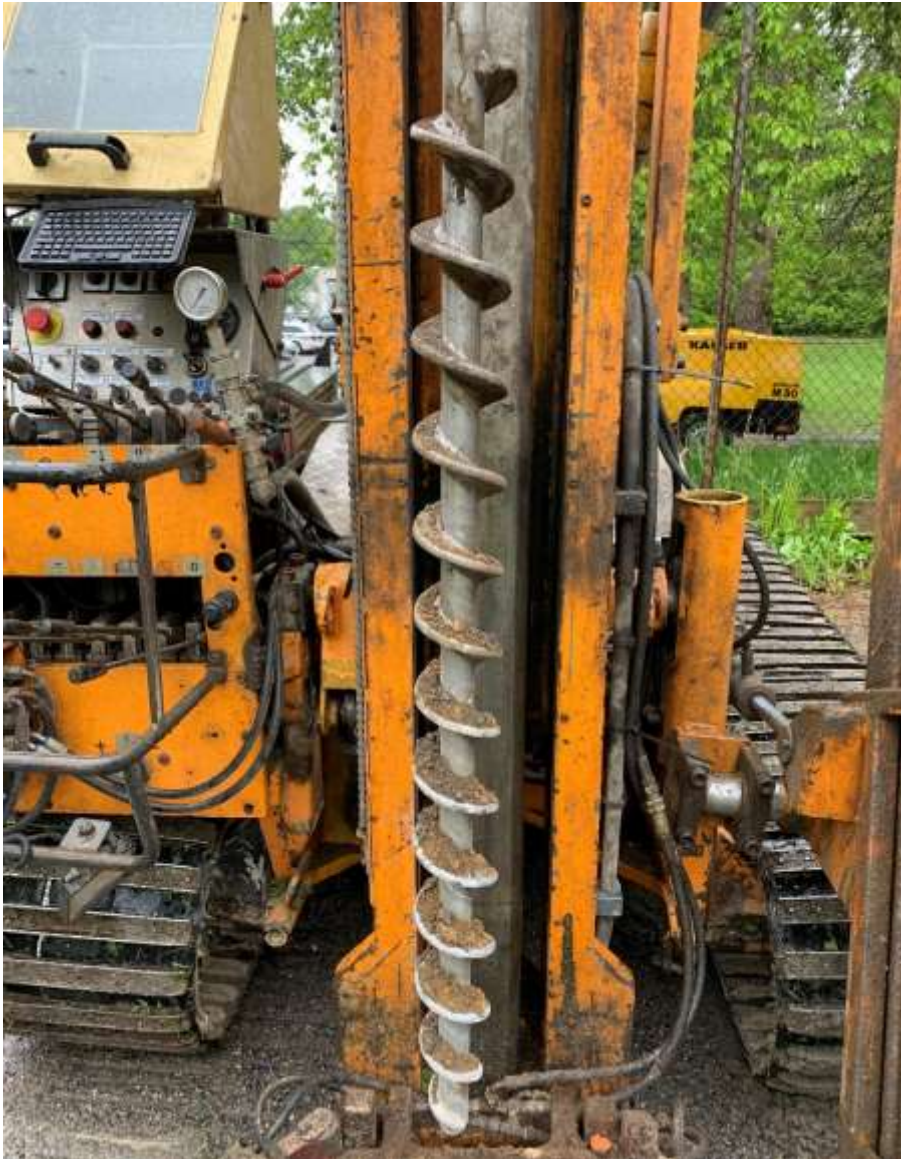
Figur 10. 22B22, 0 - 1 m my.

Punkt	Nivå [m u my]	Jordart	Kommentar	Prov uttag [m u my]	Analys
22B22	0-1	F:blstGr	Hårt, stopp på 1,8 m med JB, stålet böjdes. Bild 13:50	0-1	
	1	F:St/BI	Metodstopp med skruv.

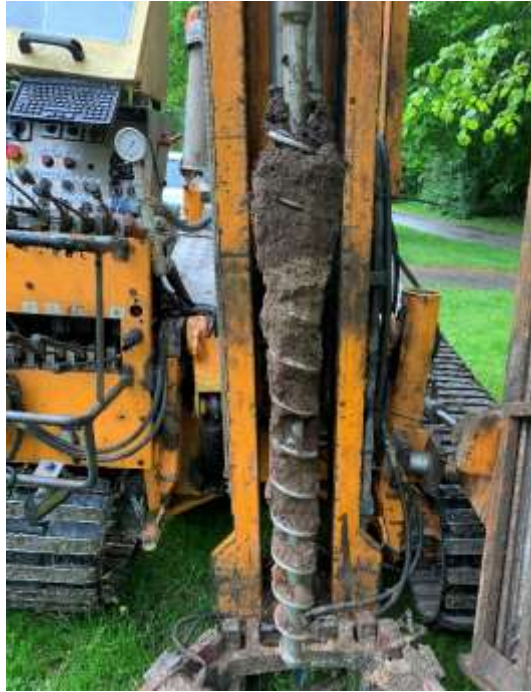
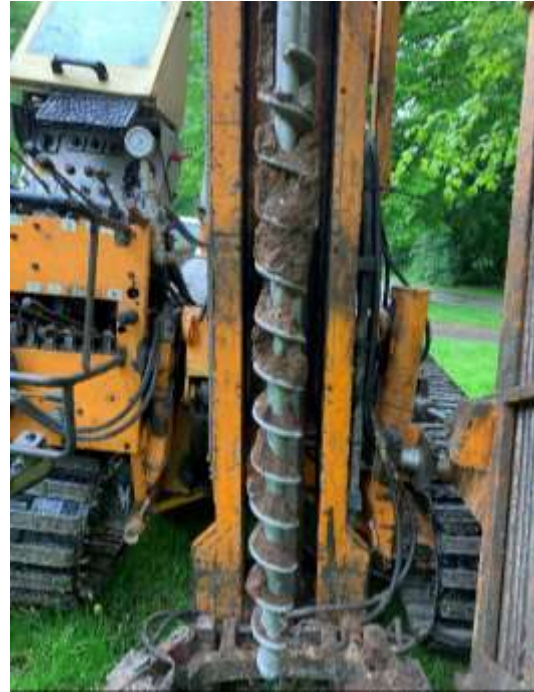
Figur 11. 22B07, 0 - 1 m.ymy.

Figur 12. 22B07, 1 - 2 m.ymy.

Punkt	Nivå [m u my]	Jordart	Kommentar	Prov uttag [m u my]	Analys
22B07	0–0,2	muLet	Pid:0	0–0,2	
	0,2–2	F:grSa	Mkt tegel. Bild 13:27. PID:0	0,2–1	
	2	F:St/Bl	Metodstopp. Bild 13:35. PID:0	1–2

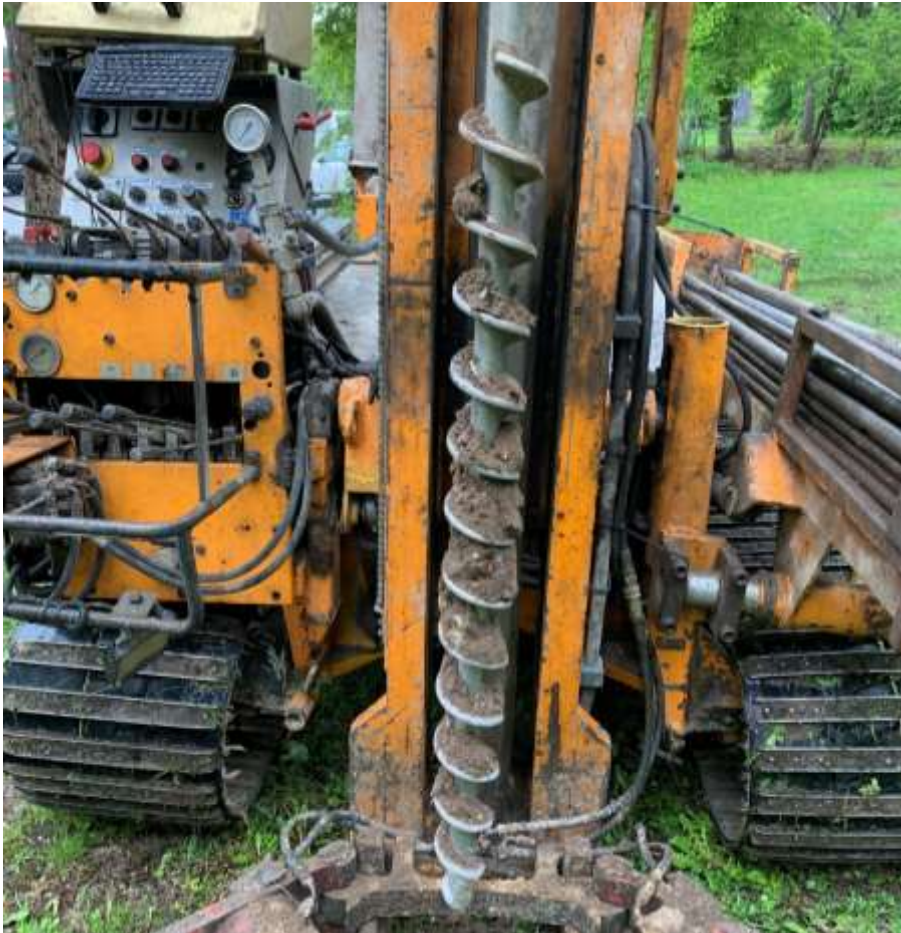
Figur 13. 22B08, 0 - 1 m my.

Punkt	Nivå [m u my]	Jordart	Kommentar	Prov uttag [m u my]	Analys
22B08	0-0,1	saMu	Gräsyta. Bild 13:04	0-0,4	
	0,1-0,4	F:Let		0,4-1	
	0,4-1	F:grSa	Tegel, doftfri, grovt i botten		
	1	F:St/Bl	Metodstopp

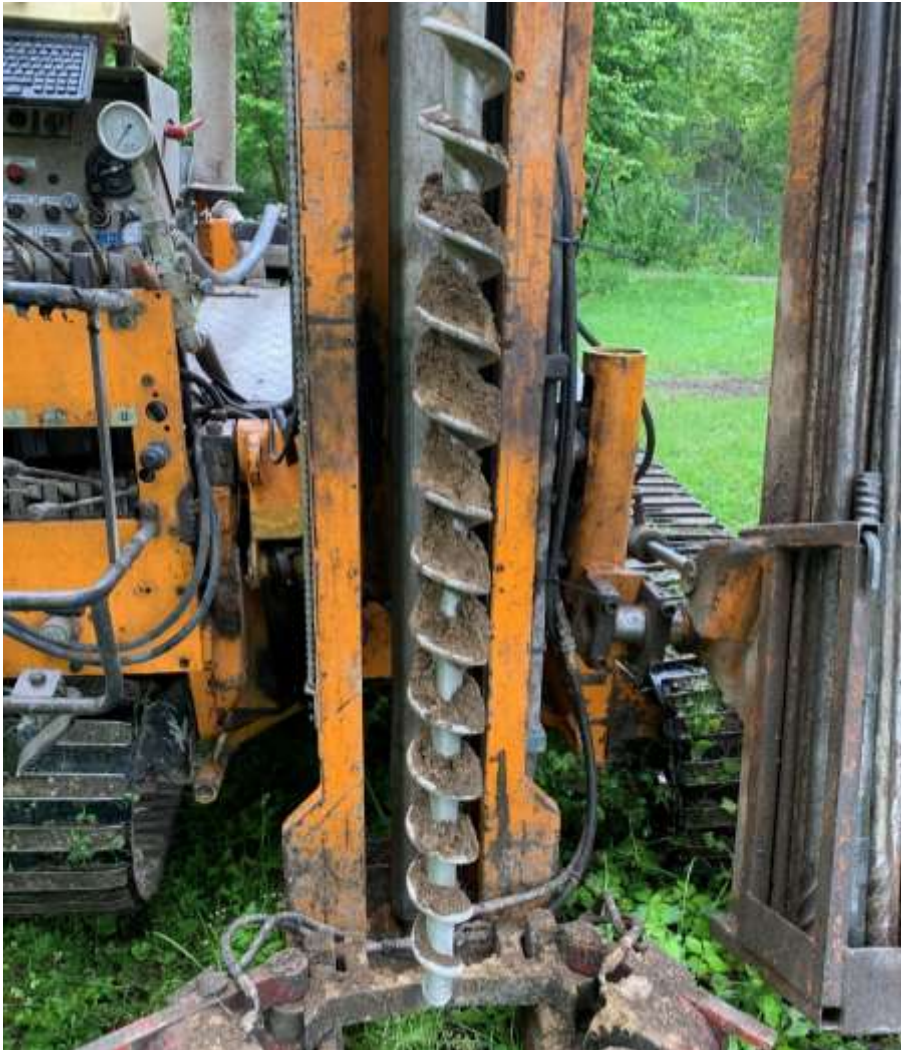
Figur 14. 22B09, 0 - 1 m my.

Punkt	Nivå [m u my]	Jordart	Kommentar	Prov uttag [m u my]	Analys
22B09	0–0,1	Mu	Doffritt. Bild 12:51. Flyttas ca 1 m V.		
	0,1–0,9	F:grSa	Jord trillar av pga grovt material	0–0,9	
	>0,9	F:saSt	Metodstopp i 3 punkter.

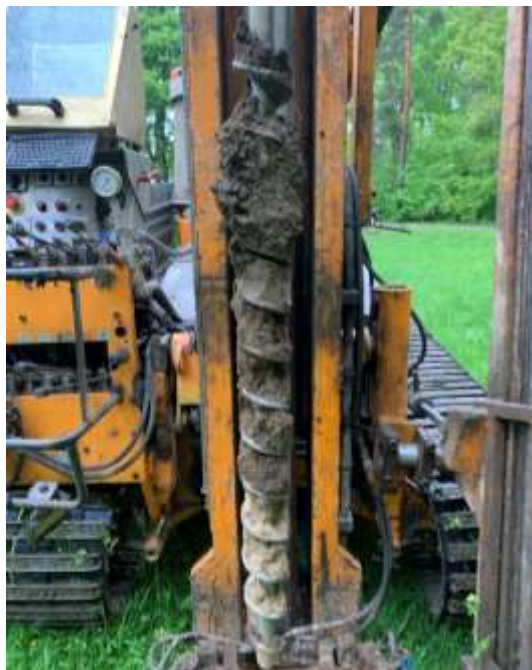
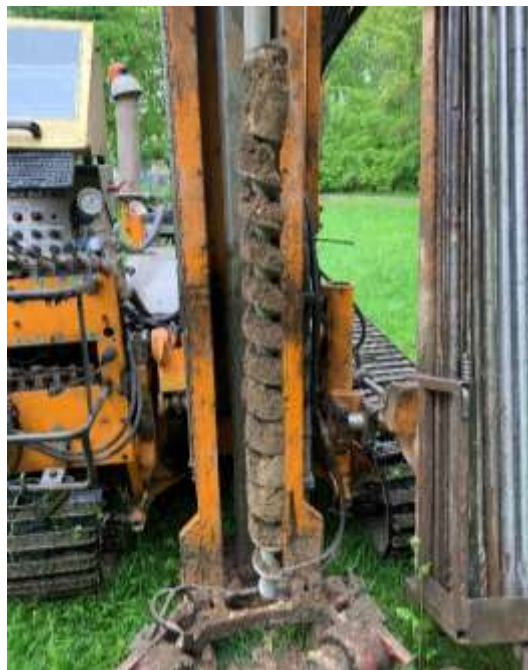
Figur 15 22B10, 0 - 1 mummy..

Figur 16. 22B10, 0,4 - 1,4 mummy.

Punkt	Nivå [m u my]	Jordart	Kommentar	Prov uttag [m u my]	Analys
22B10	0–0,2	letsaMu	Bild 12:13		
	0,2–0,4	F:Let		0–0,4	
	0,4–0,7	F:grSa	Mörkt	0,4–0,7	
	0,7–1,3	fisa/Sa	Bild 12:36	0,7–1	
	1,3–1,4	sagrSt		1–1,4	
	1,4	Bl/St	Metodstopp

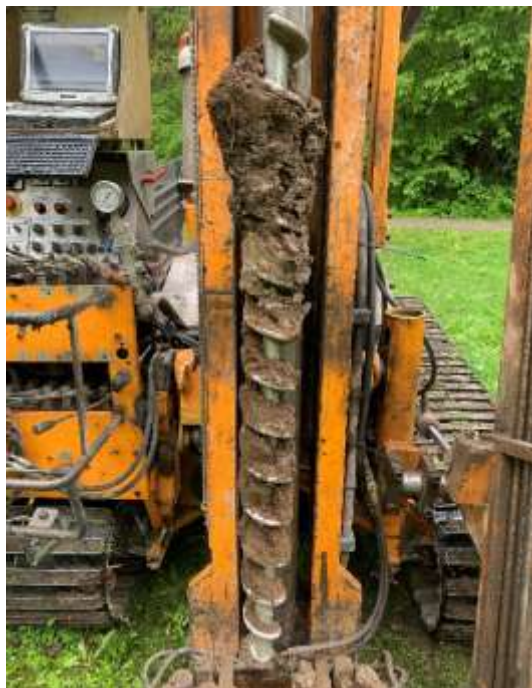
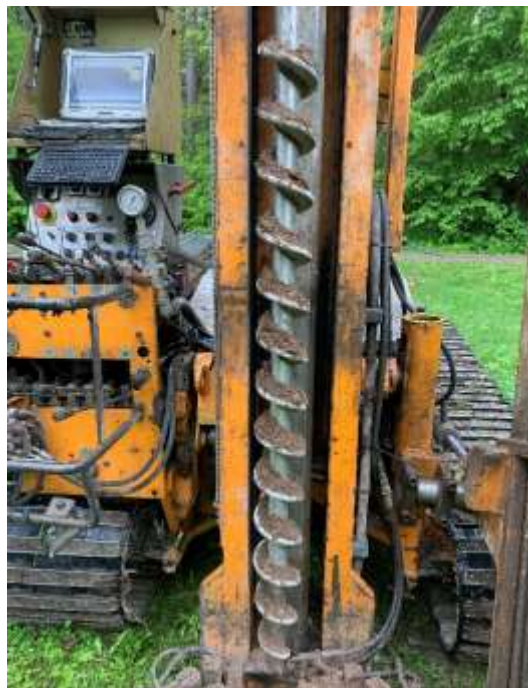
Figur 17. 22B11, 0 - 1 mummy.

Figur 18. 22B11, 1 - 2 mummy.

Punkt	Nivå [m u my]	Jordart	Kommentar	Prov uttag [m u my]	Analys
22B11	0-0,1	saMu	Bild 10:32	0-0,4	
	0,1-0,4	F:siLet		0,4-1	
	0,4-4	F:grSa	Mörkt, poröst, torrt, rasar in, försöker ändå sätta gv-rör men det går ej trots upprepade försök. Går ej att ta prov på sista m då jorden rasar av skruven vid uppdrag.	1-2	
	4	B	Bild 10:53	2-3

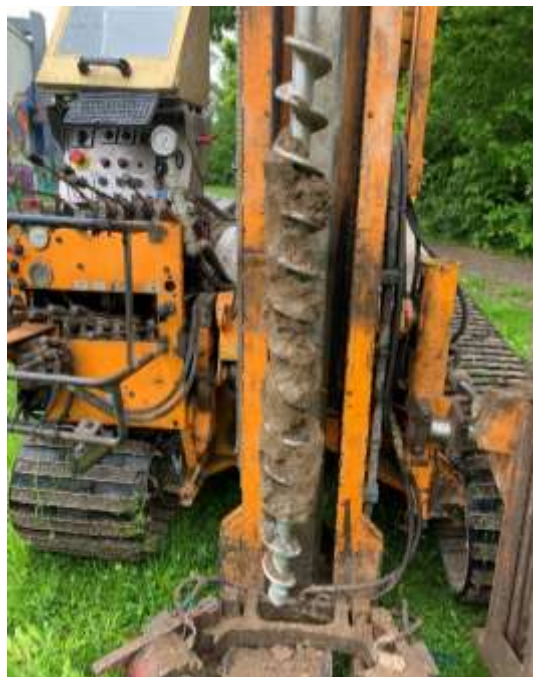
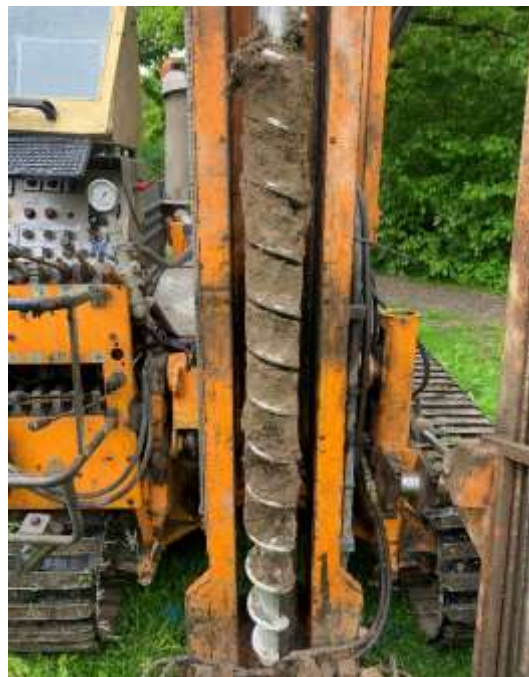
Figur 19. 22B12, 0 - 1 mmy.

Figur 20. 22B12*, 0 - 1 mmy.

Punkt	Nivå [m u my]	Jordart	Kommentar	Prov uttag [m u my]	Analys
22B12	0-0,1	saMu	Bild 10:08		
	0,1-0,4	muSa	Trillar av lätt	0-0,4	
	0,4-0,7	Let		0,4-0,7	
	0,7-1	Bl/St	Går ej att provta, för grovt		
	1	Bl/B	JB till 1 m, metodstopp		
22B12*	0-0,2	Bild 10:16	Flyttar ca 0,5 m. Bild 10:16	0-0,2	
	0,2-0,5	Let		0,2-0,5	
	0,5-0,7	F:grSa	Lite glas i botten.	0,5-0,7	
	0,7-1	F:saSt	Går ej att provta, för grovt		
	1	Bl/B	Metodstopp

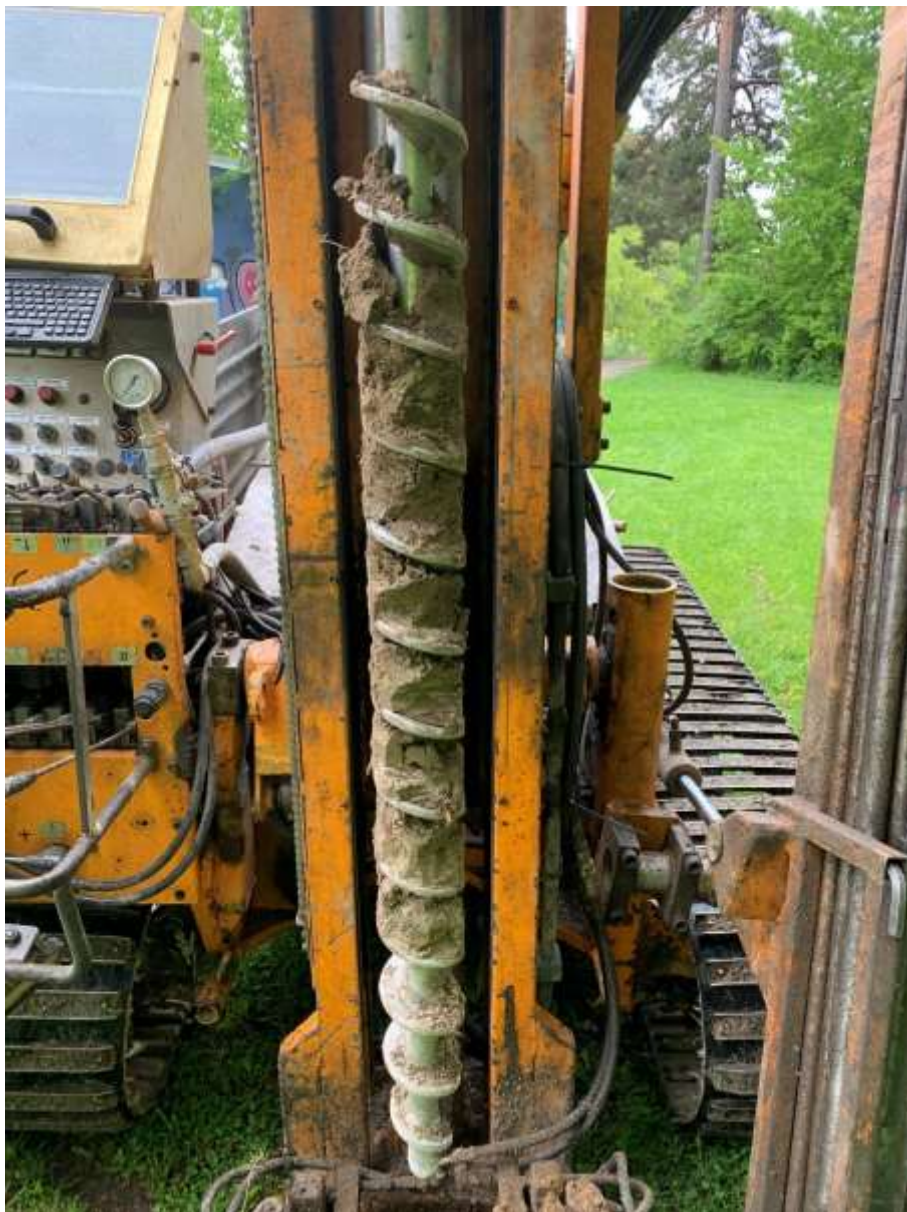
Figur 21. 22B13, 0 - 1 m my.

Punkt	Nivå [m u my]	Jordart	Kommentar	Prov uttag [m u my]	Analys
22B13	0–0,1	saMu	Bild 9:47		
	0,1–0,3	F:Sa	Doffritt, rent, PID:0	0–0,3	
	0,3–0,7	Let	Doffritt, rent, PID:0	0,3–0,7	
	0,7–1	stsaMn		0,7–1	
	1	B/BI	Metodstopp

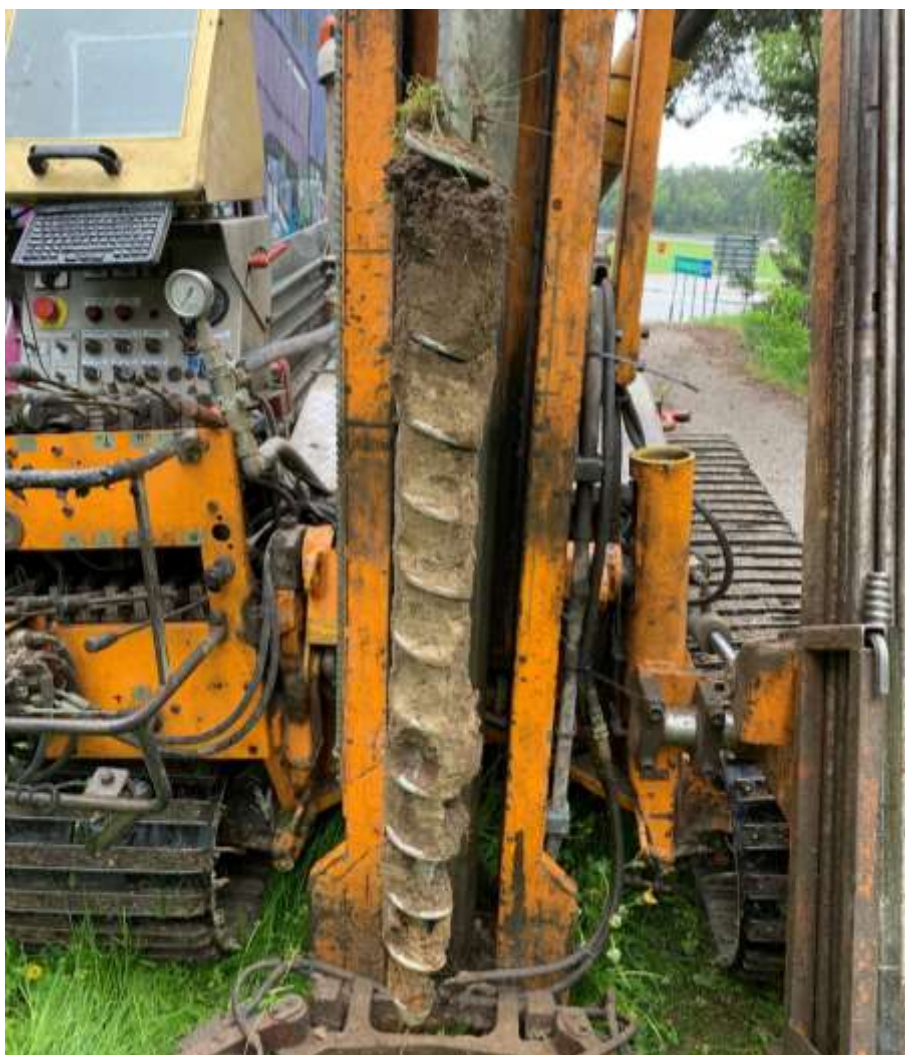
Figur 22. 22B14, 0 - 1 m u my.

Punkt	Nivå [m u my]	Jordart	Kommentar	Prov uttag [m u my]	Analys
22B14	0–0,1	saMu	Bild 9:15	0–0,7	
	0,1–0,7	F:let.grSa	Ljust material, ser naturligt ut. PID:0	0,7–1	
	0,7–1	F:muSa	Mörkt material, sannolikt pga organiskt innehåll.	1–1,5	
	1–1,5	F:let.saSt	Grovt material med lerklumpar. Hugger i borren		
	1,5	F:St/Bl	Metodstopp

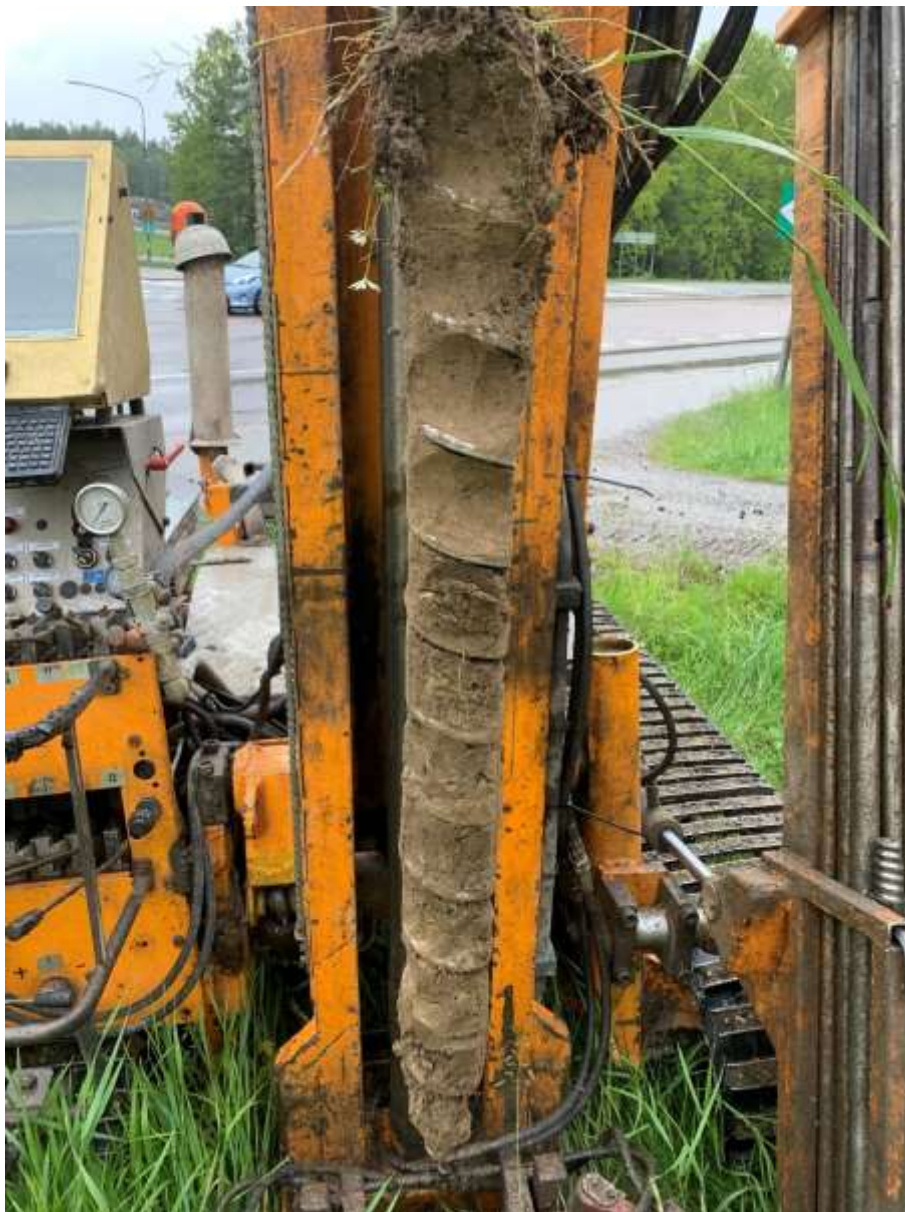
Figur 23. 22B15, 0 - 1 m my.

Punkt	Nivå [m u my]	Jordart	Kommentar	Prov uttag [m u my]	Analys
22B15	0–0,2	saMu	Flyttar 1,5 m SV. Gräsyta nära lackcenter. PID:0-0,4. Bild 9:01	0–0,4	
	0,2–0,4	F:sa	PID:0	0,4–1	
	0,4–1	F:let.Sa	Lerklumpar, ombladat.		
	1	B	Berg enligt borrhare

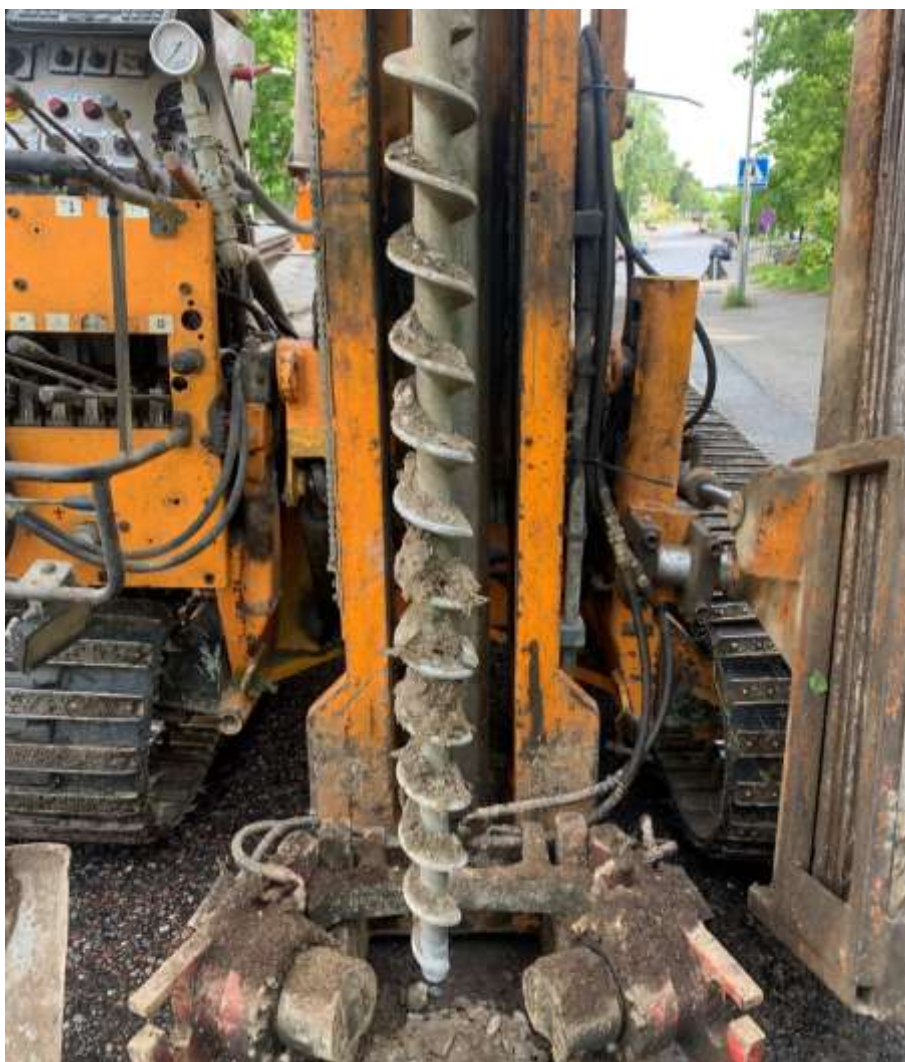
Figur 24. 22B16, 0 - 1 m u m y.

Punkt	Nivå [m u m y]	Jordart	Kommentar	Prov uttag [m u m y]	Analys
22B16	0–0,11	Asfalt	Understa 5 cm är tjärasfalt, ovan bitumen.	0–0,11	
	0,11–0,5	F:grSa	Bärlager. Bild 9:12	0,1–0,5

Punkt	Nivå [m u my]	Jordart	Kommentar	Prov uttag [m u my]	Analys
	0,5–0,8	F:mugrSa	Mycket träflis	0,5–0,8	
	0,8–1,4	F:stGrSa		0,8–1,4	
	1,4	F:St/Bl	Metodstopp

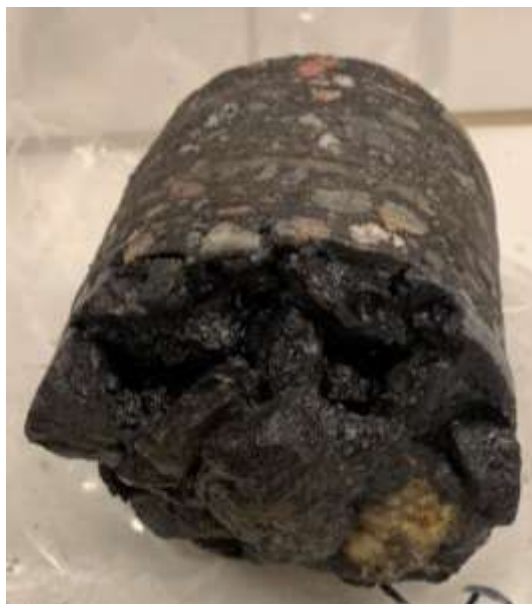
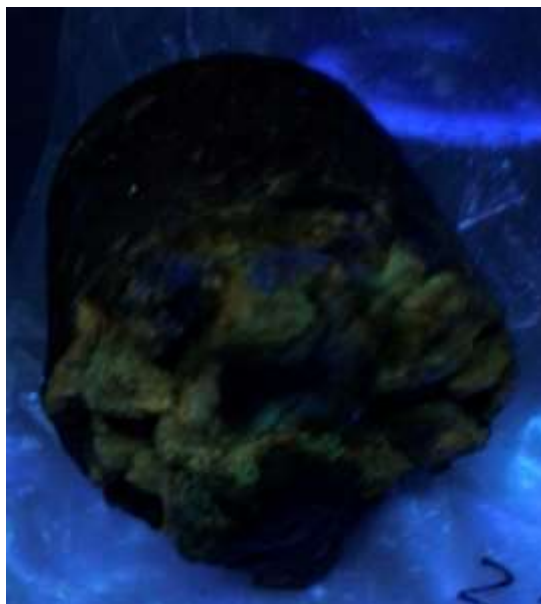
Figur 25. Asfaltsprov, 22B16.

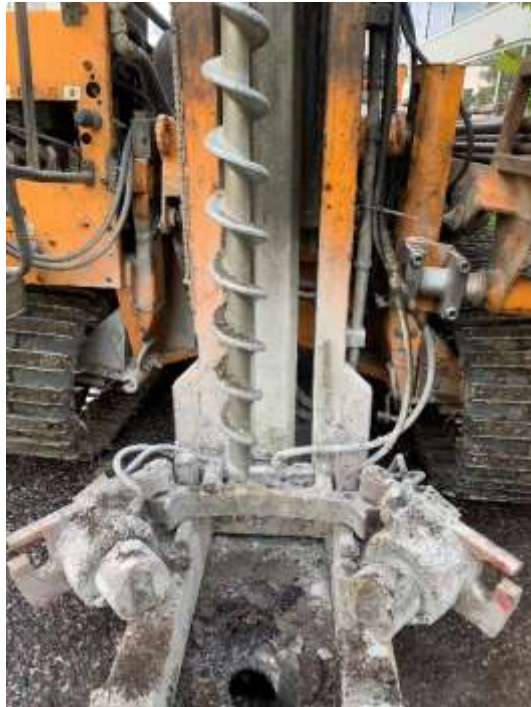
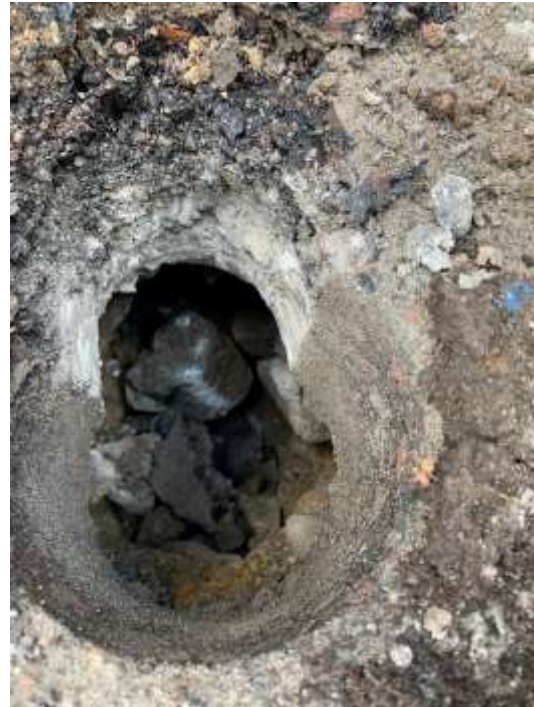
Figur 26. 22B17, 0 - 1 m my.

Figur 27. 22B17, borrhål.

Punkt	Nivå [m u my]	Jordart	Kommentar	Prov uttag [m u my]	Analys
22B17	0-0,14	Asfalt	Understa 3-4cm är tjärasfalt, ovan bitumen.	0-0,14	
	0,14-1,3	F:St	Går ej att ta prov, bild 9:55

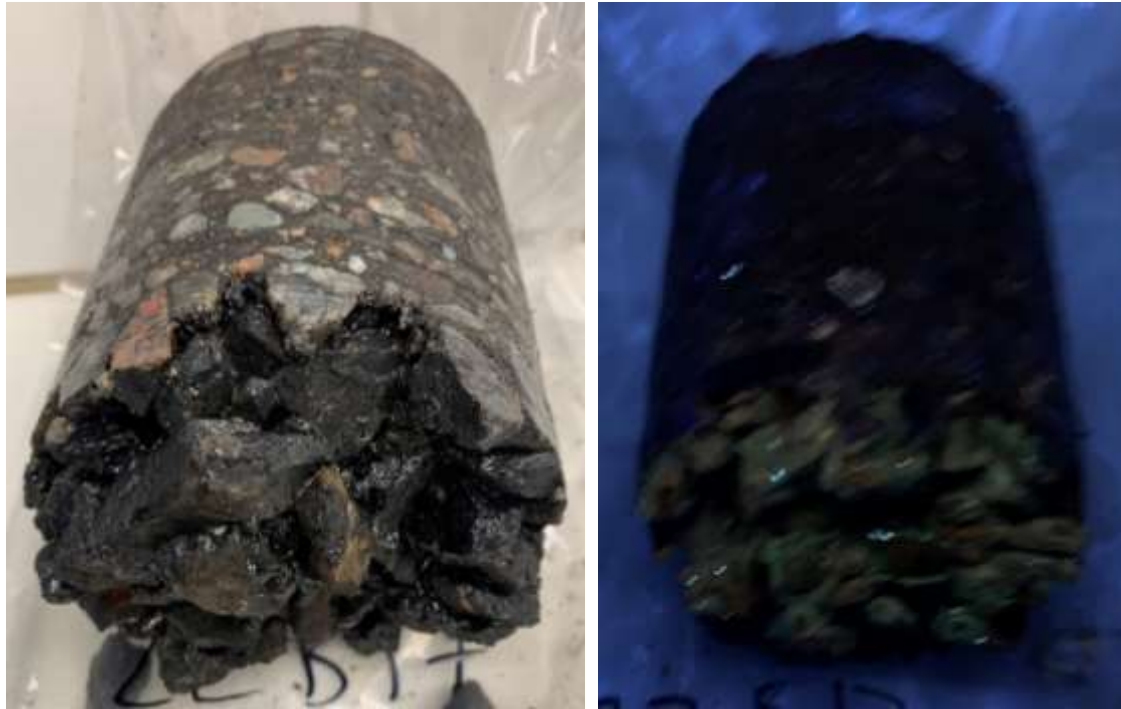
Figur 28. Asfaltsprov, 22B17.
