Markteknisk undersökningsrapport – Geoteknik

Sydvästra Stensö

Uppdragsnamn
Sydvästra Stensö
Nacka kommun

Datum
2023-02-28

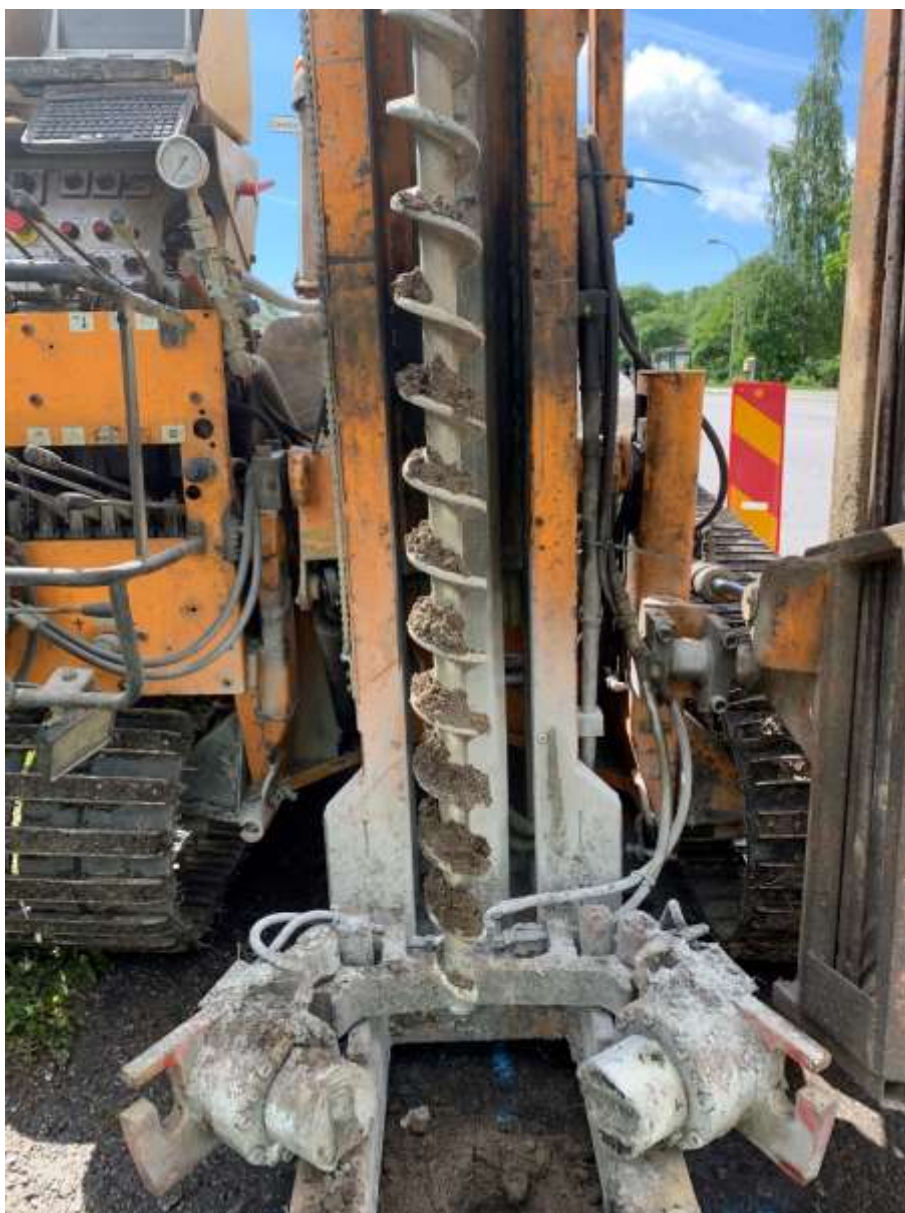
Figur 29. 22B18, 0 - 1 m.

Punkt	Nivå [m u my]	Jordart	Kommentar	Prov uttag [m u my]	Analys
22B18	0–0,06	Asfalt	I trottoaren, bitumen.	0–0,06	
	0,06–0,5	F:grSa	Bild 10:49	0,06–0,85	
	0,5–0,85	Let	Helt ihoptryckt med övre fyllning.		
	0,85	B	JB

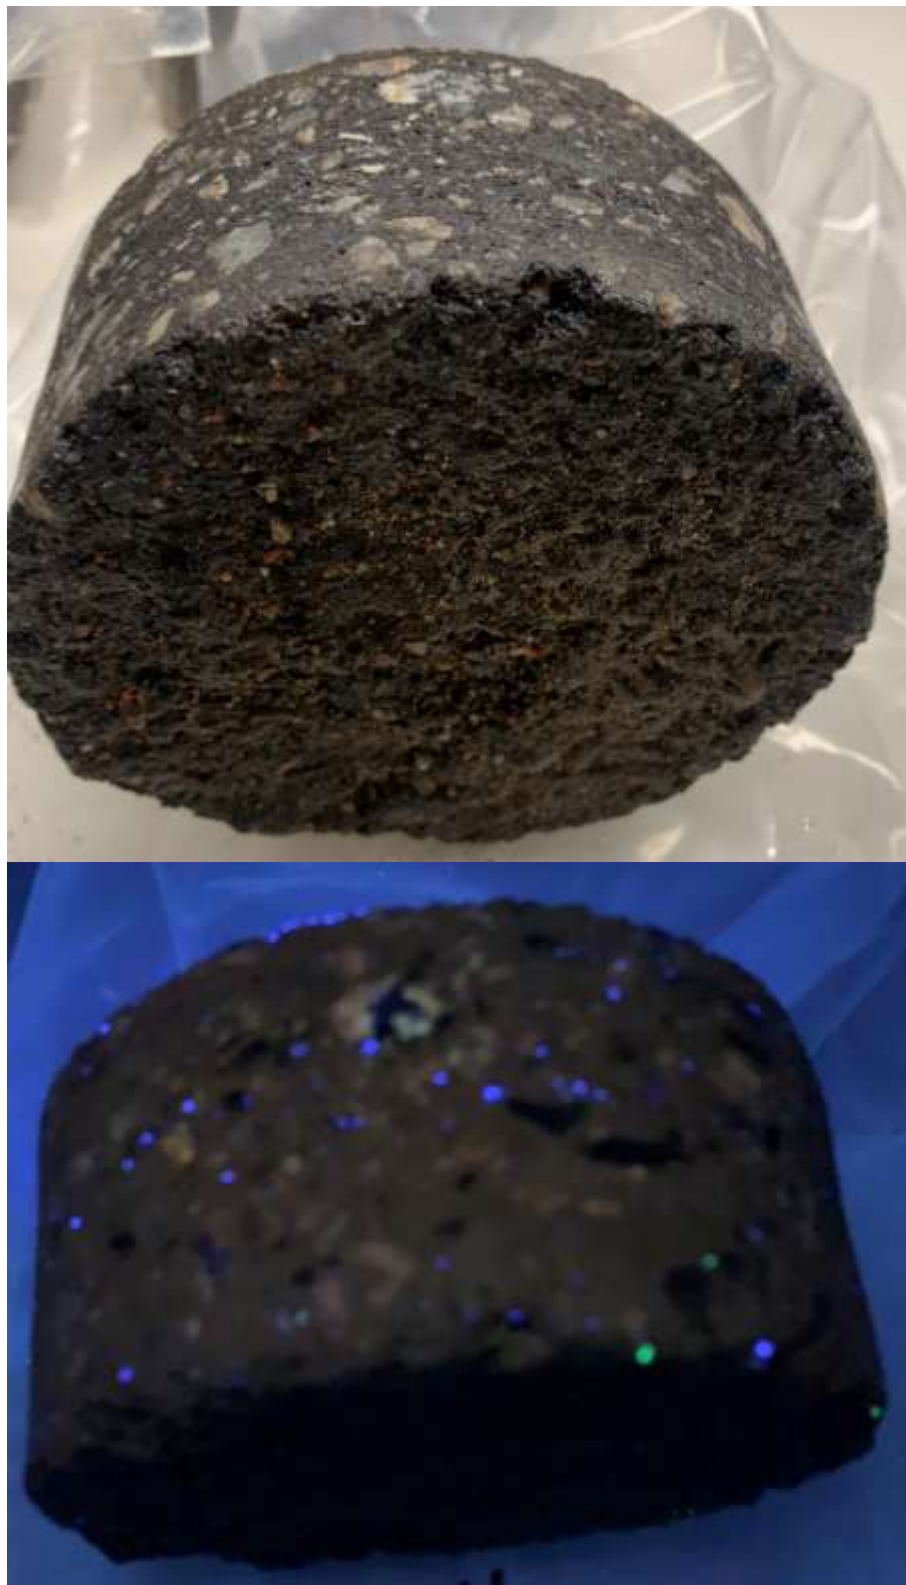
Figur 30. Asfaltsprov, 22B18.

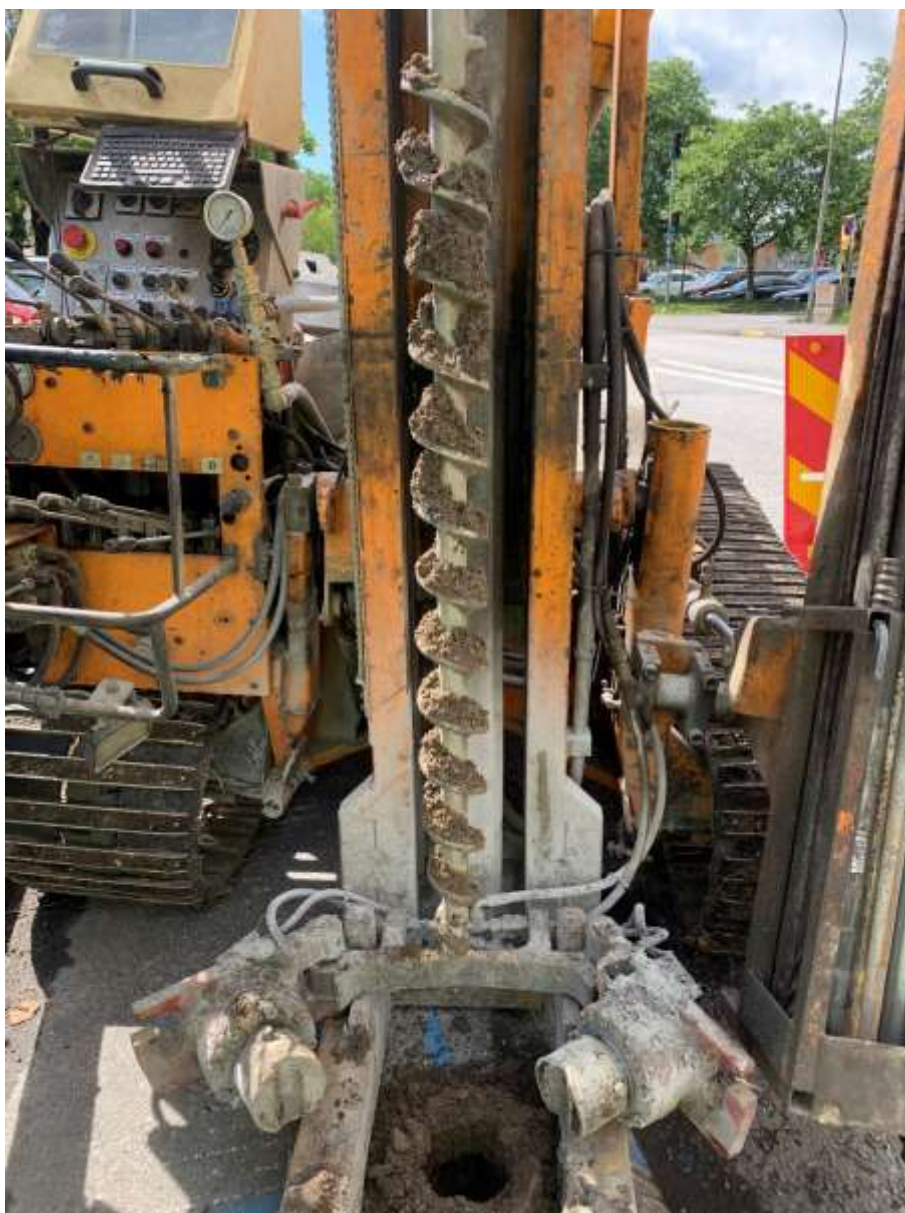
Jb-sondering i 22B19 fick avbrytas då gul skyddsplast påträffades.

Figur 31. 22B19, 0 - 1 mmy.

Punkt	Nivå [m u my]	Jordart	Kommentar	Prov uttag [m u my]	Analys
22B19	0-0,06	Asfalt	Bitumen	0-0,06	
	0,06-1	F:grSa	Kom upp gul plast vilket indikerar ledningar, avbröt provtagning. JB till 2 m; först grSa sen le mellan ca 1,2-2 med friktionsmaterial i mitten. Ledningsgrav?	0,06-1

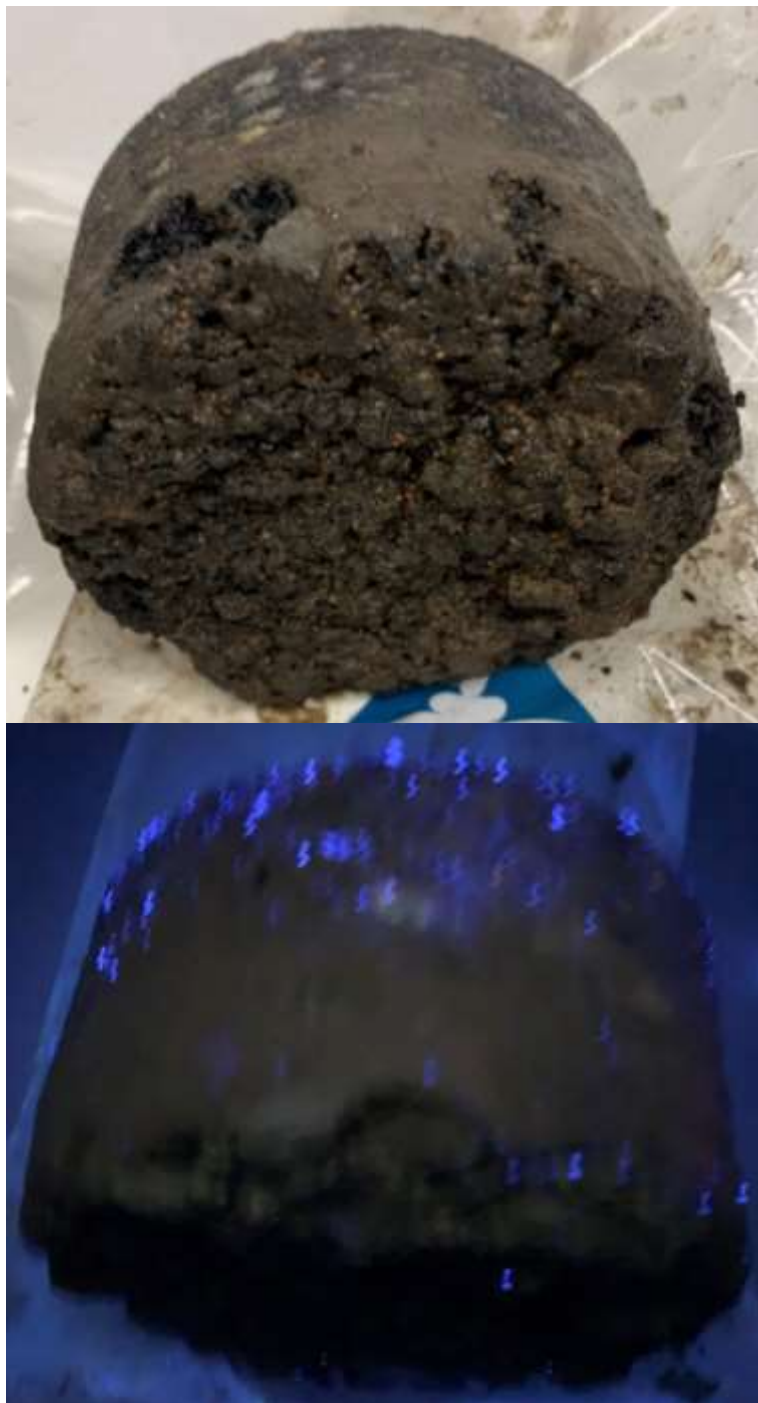
Figur 32. Asfaltsprover, 22B19.

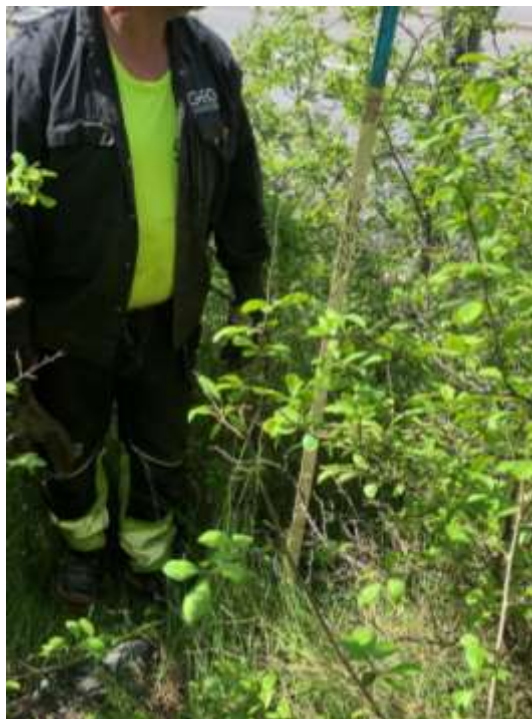
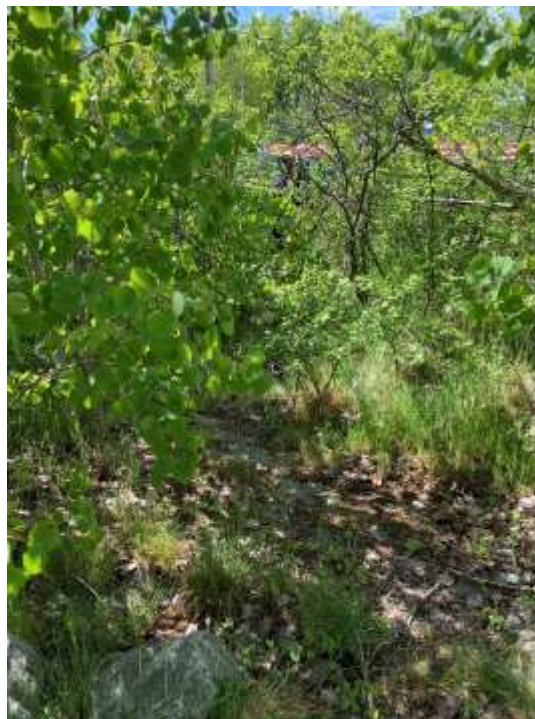
Figur 33. 22B20, berg i dagen nere till vänster i bild.

Figur 34. 22B20 ca 4 m längre bak i bild (i riktning åt sydväst). Berg i dagen i undre halvan av bild.

Punkt	Nivå [m u my]	Jordart	Kommentar	Prov uttag [m u my]	Analys
22B20	0–0,1	muSa	Handsondering. Berg i dagen omkring. Tar flera bilder runt 11:20		
	0,1	B

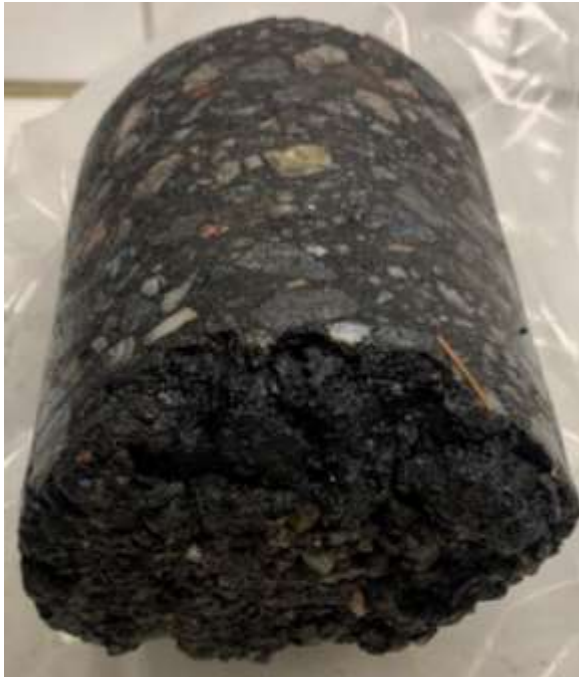
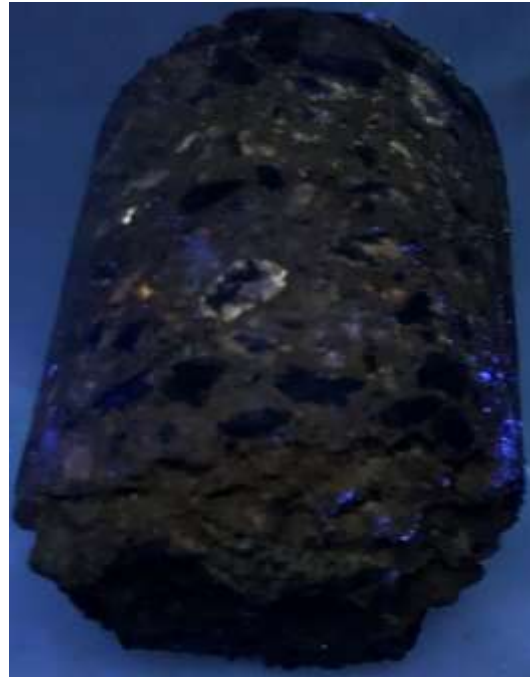
Punkt	Nivå [m u my]	Jordart	Kommentar	Prov uttag [m u my]	Analys
22B20 asf	0–0,13	Asfalt	Döftfri men ser kladdig ut, sannolikt något förhöjda halter av PAH. Ej tjärasfalt.	0–0,13

Figur 35. Asfaltsprover, 22B20asf
