# BOO GÅRD SKOLA (9431)

PM-ÖVERSIKTLIG MILJÖTEKNISK UNDERSÖKNING

OMBYGGNAD AV VÄG, VA OCH PARKERING

NACKA KOMMUN, EXPLOATERINGSENHETEN

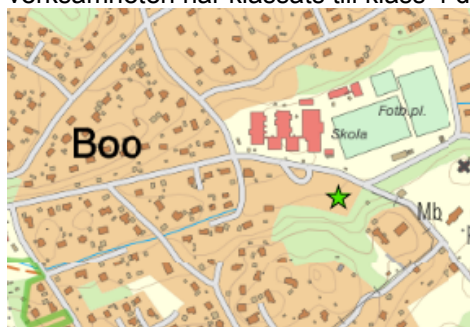
Material från Länsstyrelsens databas över potentiellt förorenade områden (EBH stödet) (Figur 2), det finns en MIFO fas 1 upprättad för Boo Skrot & Asbestsanering AB, ID F0182-0011, verksamheten har klassats till klass 4 det vill säga att det föreligger liten risk.

Figur 2. Utdrag ur Länsstyrelsens databas över potentiellt förorenade områden (EBH-stödet) inom undersökningsområdet finns ett objekt identifierat och det är klassat som klass 4-liten risk.

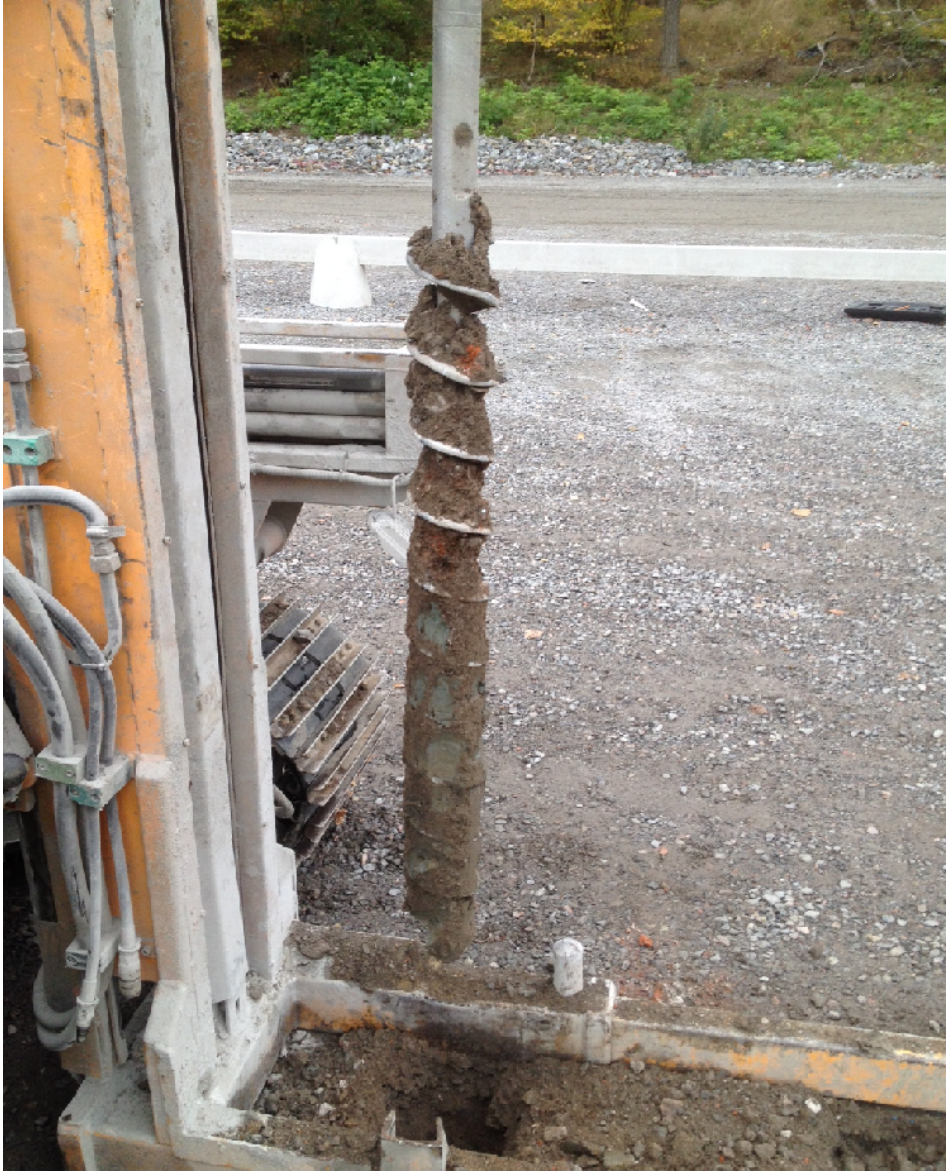
I provtagningspunkt 16SC111 och 16SC116 har halter för metallerna koppar respektive kobolt och zink i halt överskridande riktvärdet för KM påvisats. I provtagningspunkt 16SC111 och 16SC116 är inte föroreningarna avgränsade i djupled. Figur 3 är provtagningspunkt 16SC116 den första metern.

Figur 3. Skruv från provtagningspunkt 16SC116

Undersökningen är av översiktlig karaktär, men utifrån resultaten görs bedömningen att ingen miljöteknisk åtgärd krävs om den nuvarande markanvändningen bibehålls.

Eftersom föroreningar har påvisats i jorden måste en anmälan enligt 28§ i förordning (1998:899) om miljöfarlig verksamhet och hälsoskydd lämnas in till kommunen innan ett eventuellt schaktarbete påbörjas. Vid eventuell schakt i förorenad mark ska massorna omhändertaras och lämnas till godkänd mottagare.
