KULTURMILJÖANALYS

FISKSÄTRA STATION – SALTSJÖBANAN

Utdrag ur Kulturmiljöanalys – Saltsjöbanan

2015-03-13

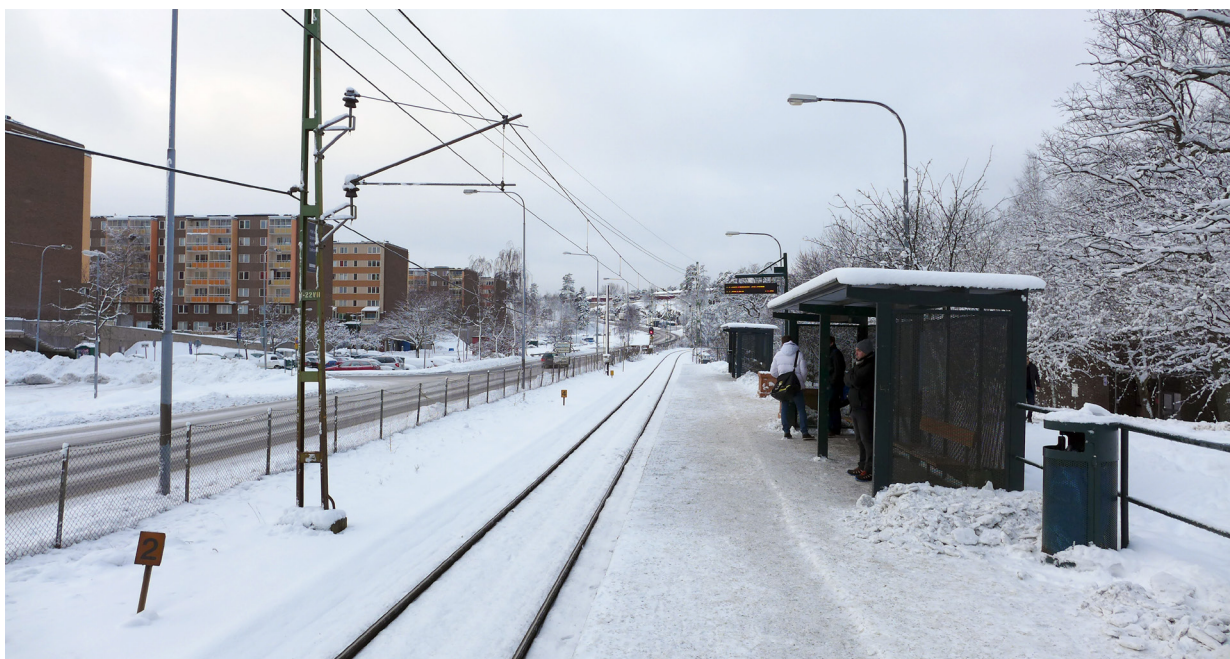
Fisksätra station från öster, 2015-01-23.

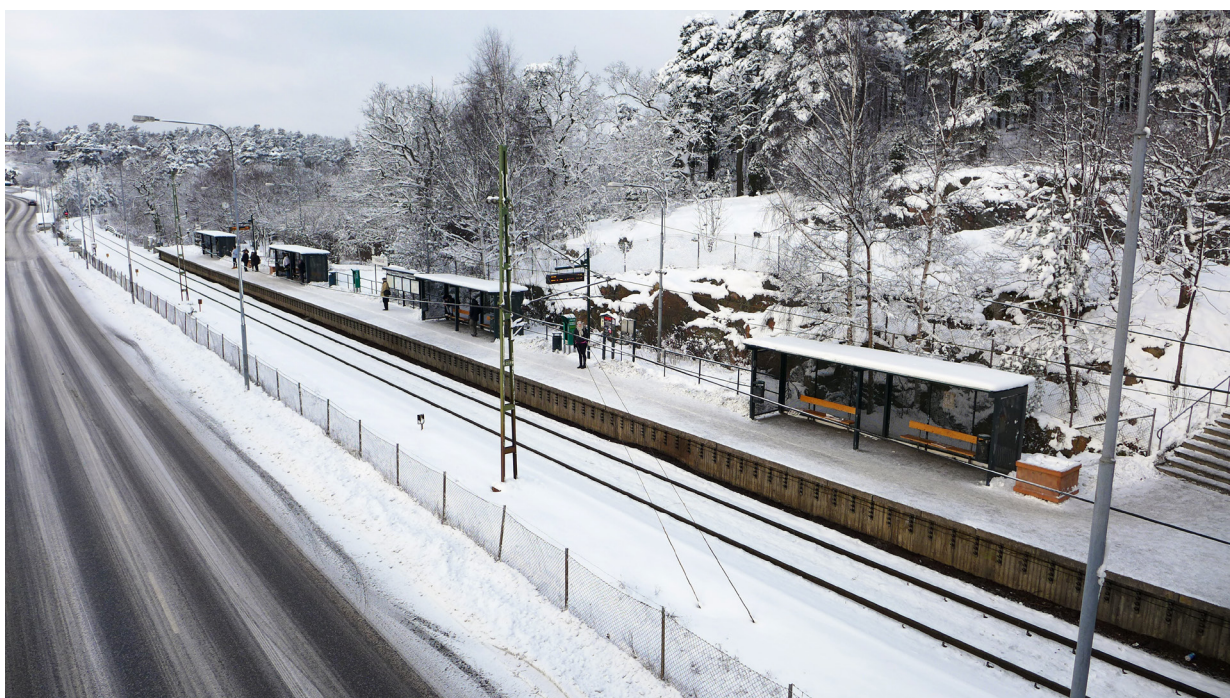
Vy över hållplatsen från gångbron över till Fisksätra centrum.

Hållplatsen består av en långsträckt perrong i gjuten betong där plattformen kragar ut över spåren. På perrongen står sammanlagt fyra väderskydd jämnt fördelade lika det vid Österviks station. Väderskyddens bärande delar är av stål. Skydden är helt öppna mot spåren, de övriga sidorna täcks av sträckmetall. Väderskydden är målade i en mörkgrön kulör. De har flacka pulpettak belagda med grå, korrugerad plåt. Varje kur rymmer två bänkar varav samtliga saknar armstöd. Väderskydden förekommer i Länsstyrelsens inventering från 1987 och skulle kunna vara ursprungliga.

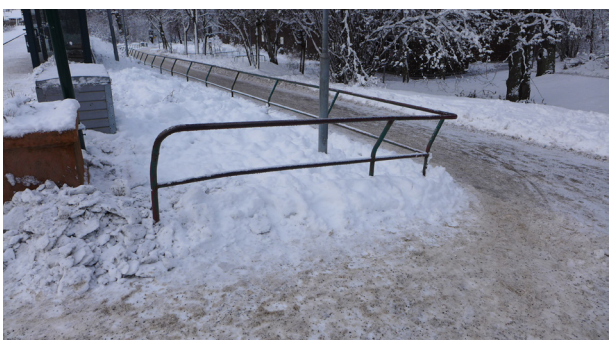
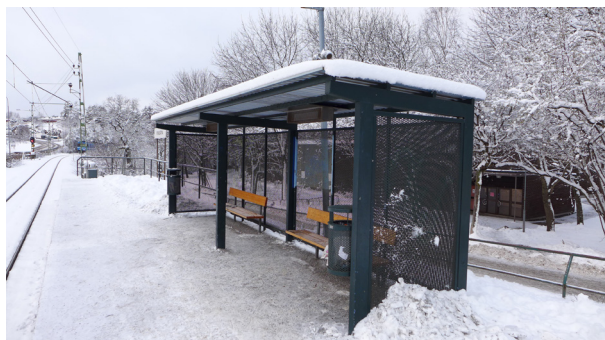
Räcket med den krökta profilen och väntkurerna bedöms ha ett visst kulturhistoriskt värde för platsen.

Båda konstruktionerna är av formgjuten betong. Längs gångvägen från hållplatsen ned mot gångtunneln finns ett äldre järnrörsräcke med karaktäristiskt krökt profil. Övriga räcken och staket är sentida och utförda i plattstål eller stålrör som målats mörkgröna.

Fisksättras stationsmiljö bevarar få ursprungliga detaljer och är till sin karaktär svår att läsa som en sammanhållen och medvetet gestaltad miljö. Värdebärare för de kulturhistoriska värdena på platsen är enligt vår bedömning väntkurerna och deras symmetriska placering längs perrongen, granittrappan upp mot gångbron samt räcket vid hållplatsens östra del med krökt profil. De bedöms ha ett visst kulturhistoriskt värde för platsen och bör vid ändringar beaktas. De äldre ledningsstolparna är bidragande till upplevelsen av hållplatsen som en del av ett äldre järnvägsnät och bör bevaras för att bibehålla stationsmiljöns läsbarhet. De kulturhistoriskt värdebärande delarna och detaljerna tydliggörs på relationsritningen på följande sida.
