ANTIKVARISK FÖRUNDERSÖKNING  
**GRANINGE STIFTSGÅRD**

SLUTRAPPORT  
2013-11-29

**Uppdrag:** 251448, Graninge stiftsgård, Nacka - Antikvarisk konsultation vid ombyggnad

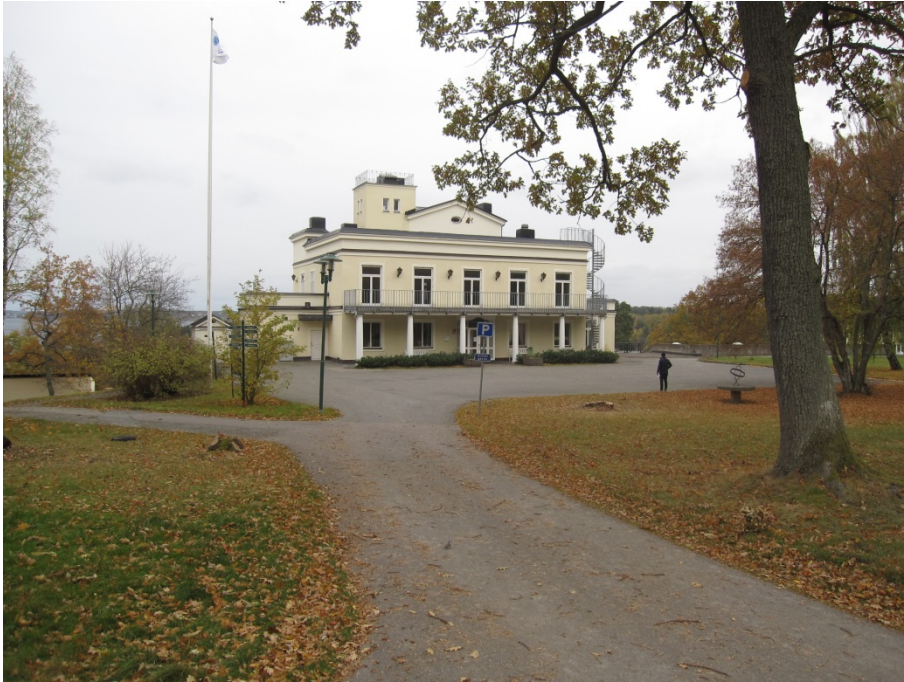
Huvudbyggnaden från landsidan.

Huvudbyggnadens skala, volym och exteriör är i stort välbevarad, med undantag för norra fasaden som förvanskats då partiet mellan flyglarna byggts fram så att en gemensam fasadlinje skapats. Ursprungliga fönster och dörrar är till stor del utbytta.

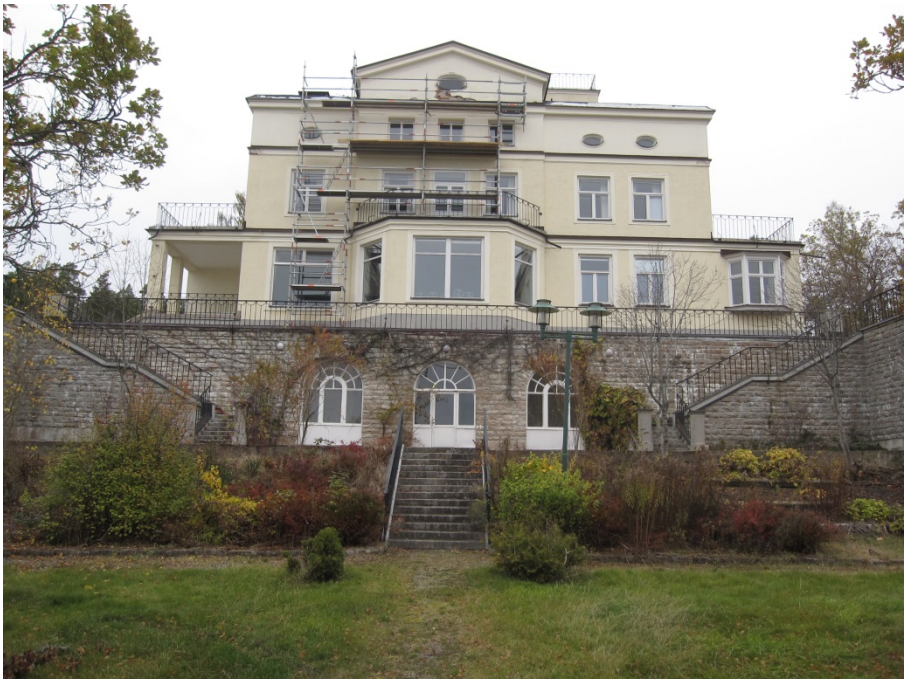
Huvudbyggnaden från sjösidan

Mot sjösidan är huvudbyggnaden i fyra våningar och nedanför omgärdas den av en stor terrassanläggning med stödmurar i grovhuggen kalksten. Bobergs originalritningar till huvudbyggnaden saknas och det är oklart om Tengbom även ändrade denna i samband med att han ritade terrassanläggningen.

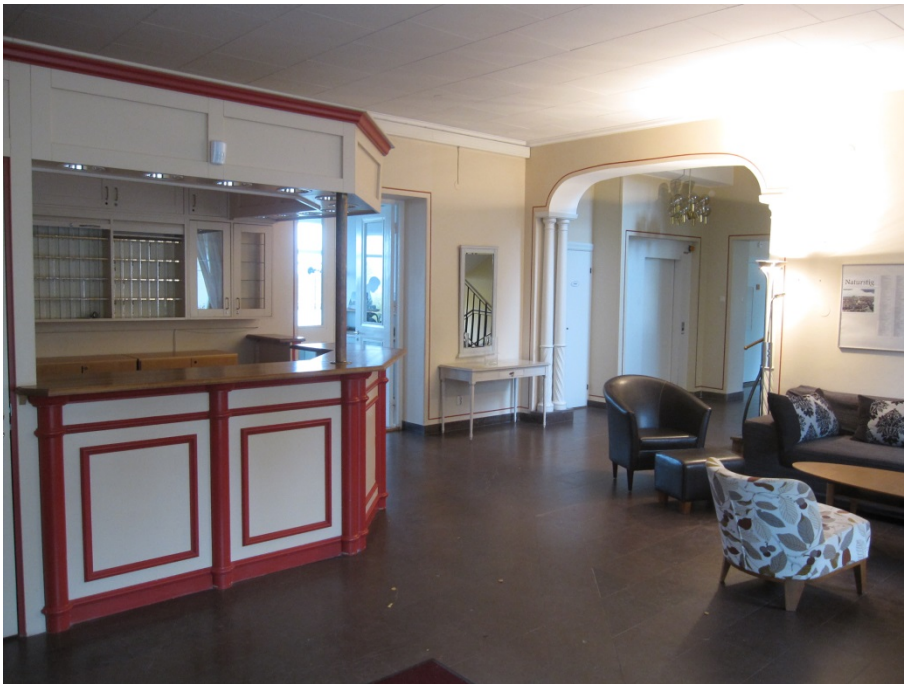
Hallen från entrén. Kalkstensgolv och senare tillkommen reception.

I hallen finns ett kalkstensgolv tillkommet på 1960-talet.

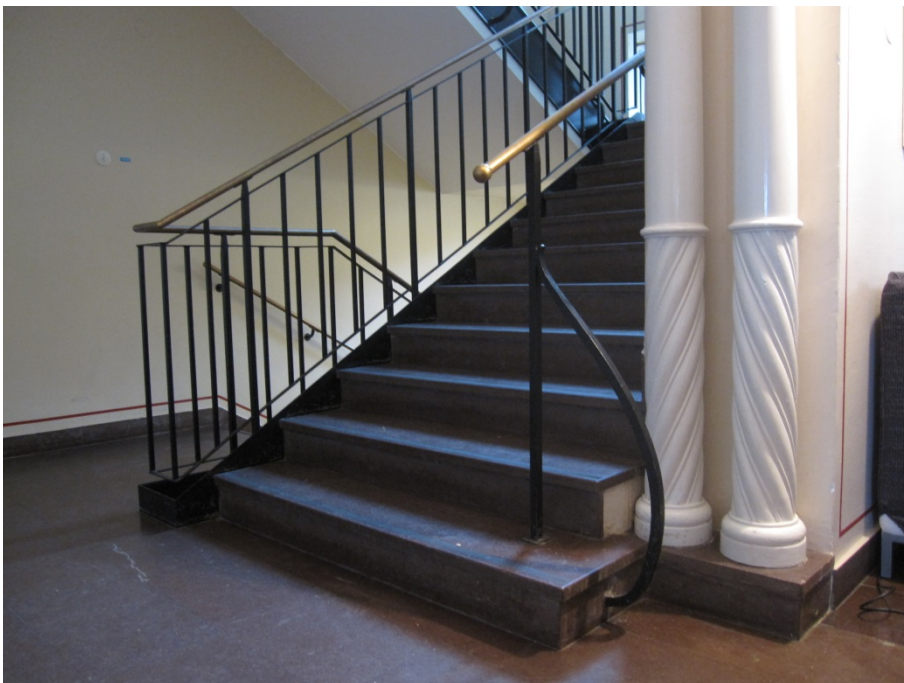
Valvet till trapphallen och trappan.

1. Trapphall: Kalkstensgolv. Valv till trapphall som på båda sidor flankeras av dubbla kolonner med spiralstrumpor. Trappa med smidesräcke, mässingshandledare och plåtklädda vangar.

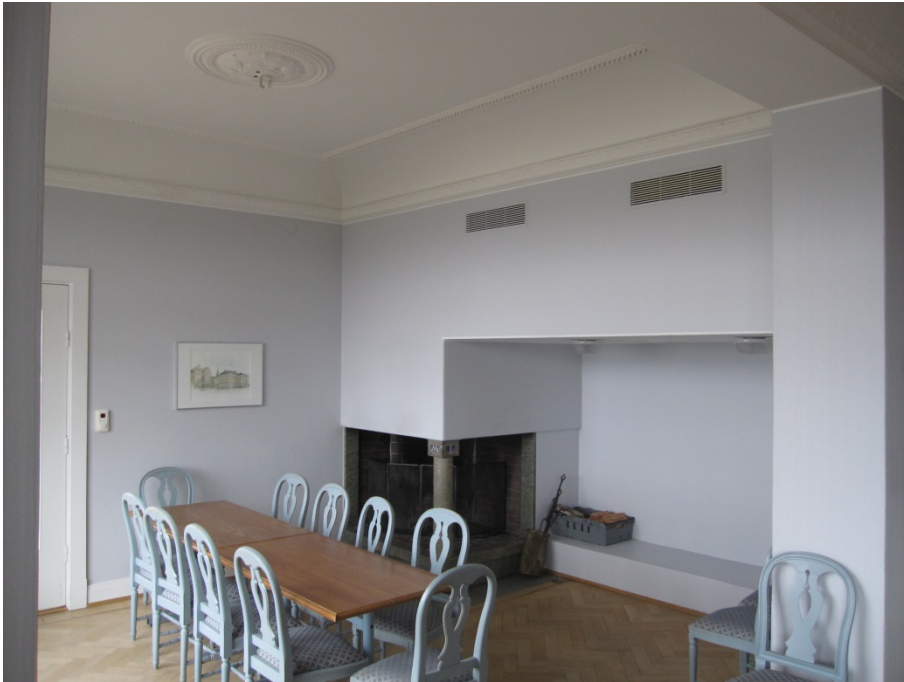
Kafferummet med stucktak och öppen spis.

2. Kafferum: Fiskbensmönstrat parkettgolv. Öppen spis med en kolonnet där ägarens (och hans hustrus?) initialer är inlagda med glas- och guldmosaik. Stucktak med hålkäl, rosett och listverk.

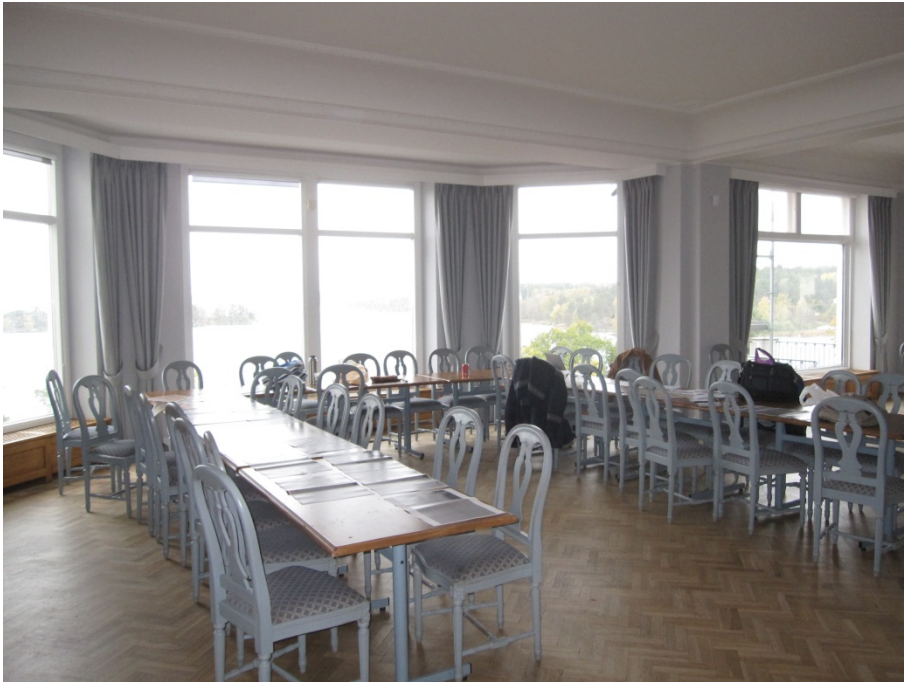
Matsal, rum nr 4.

4. Matsal: Fiskbensmönstrat parkettgolv. Stucktak med hålkäl, rosett och taklister. Profilerade golvsocklar och dörrfoder. Bröstpanel med ramverk och speglar. Väggmåleri med blomslingor, ej ursprunglig. Smygpaneler i valv.

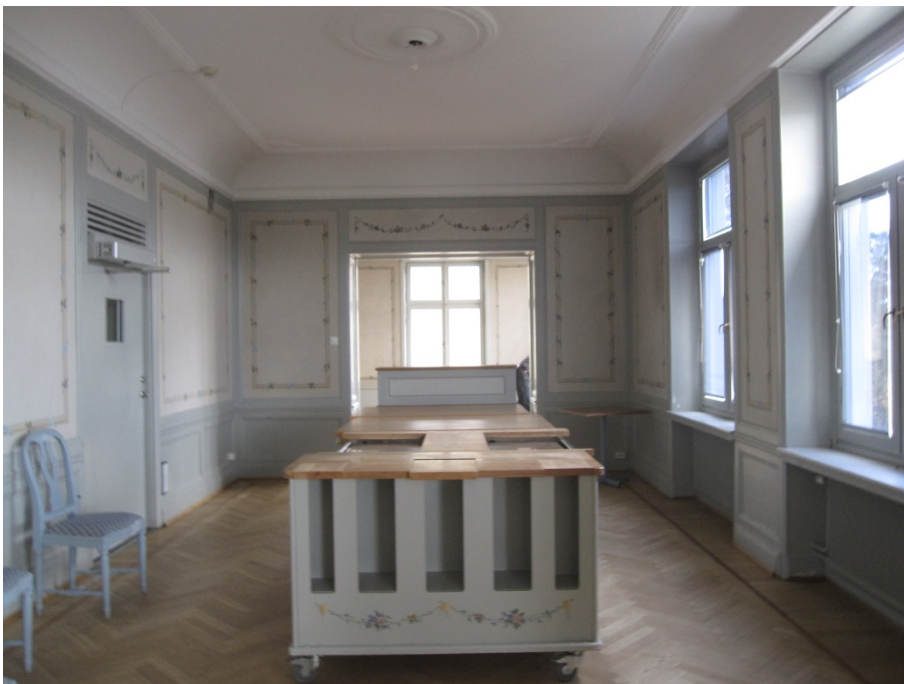
Matsal, rum nr 5 mot matsal, rum nr 6.

5. Matsal: Fiskbensmönstrat parkettgolv. Stucktak med hålkäl, rosett och taklister. Profilerade golvsocklar och dörrfoder. Bröstlist med målad bröstning. Väggmåleri med blomslingor retuscherad.

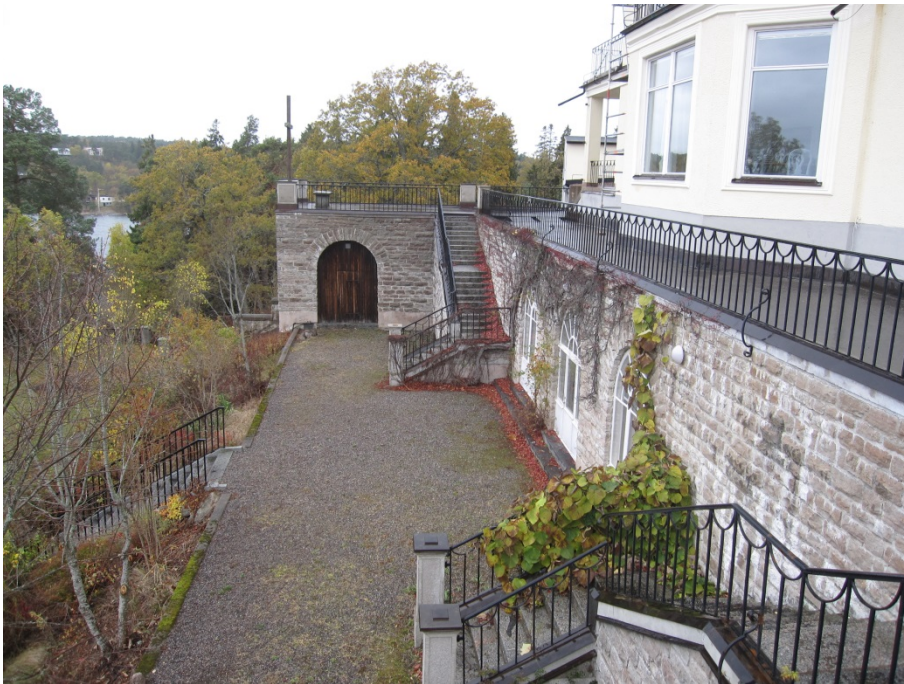
Del av terrasanläggningen.

Terrassanläggningen har kraftiga stödmurar i grovhuggen kalksten. Terrasseringen omgärdas av ett vackert smidesstaket infäst i postament av huggen kalksten.

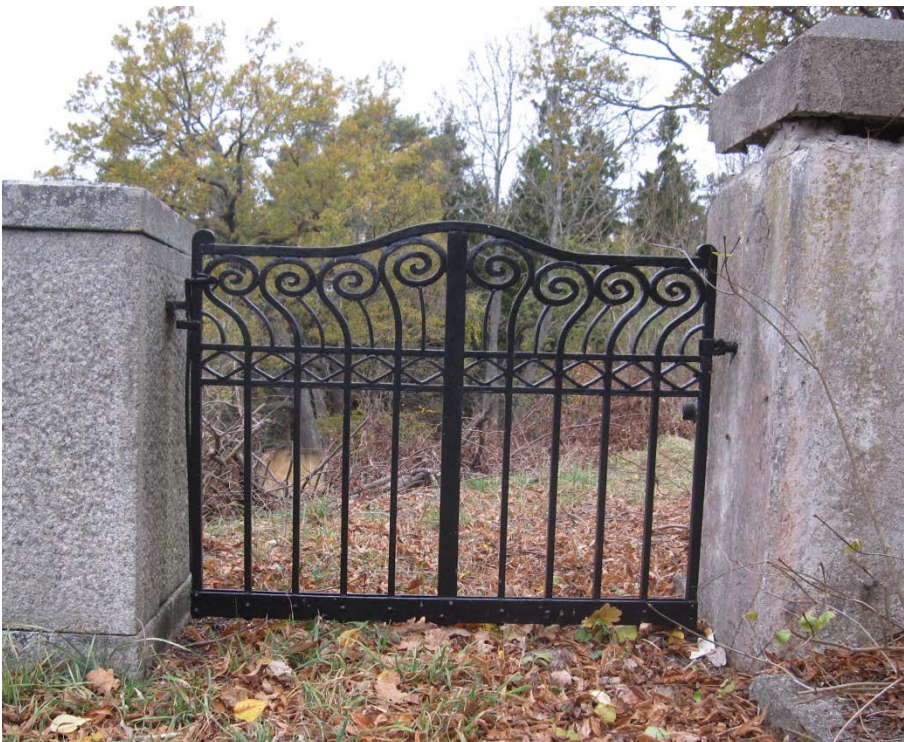
Detalj av smidet.

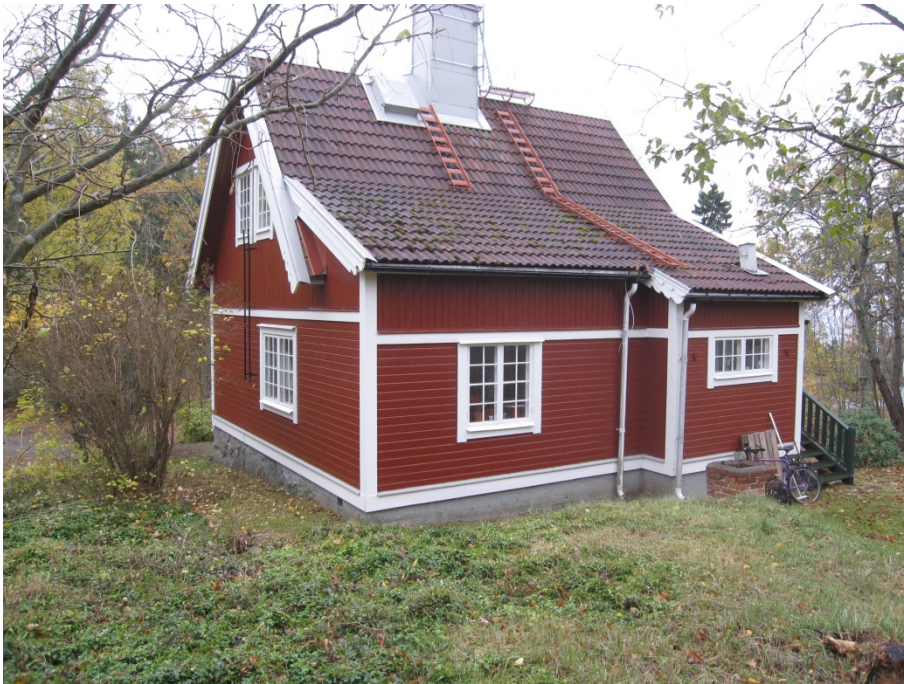
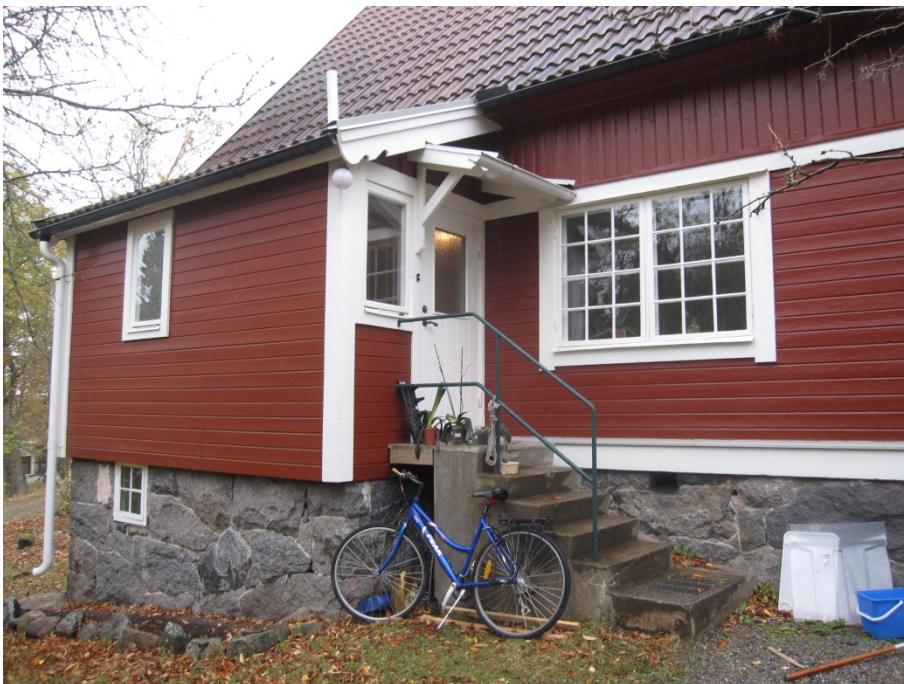
Vaktmästarbostaden

Vaktmästarbostaden, detalj.

7. Vaktmästarbostaden, uppförd 1909 och ritad av Ferdinand Boberg, är i en nationalromantisk stil med svaga drag av jugend. Fasaden har liggande rödfärgad fasspontad panel med vita detaljer, småspröjsade fönster, hög naturstenssockel och det spetsiga taket har kontursågade vindskivor. Den på ritningarna öppna verandan är numera inbyggd och en del fönster är utbytta och saknar spröjs.

Färgsättning, småspröjsade fönster, kontursågade vindskivor, naturstenssockel, panelens och exteriöra detaljers utformning. Interiör ej besiktigad.

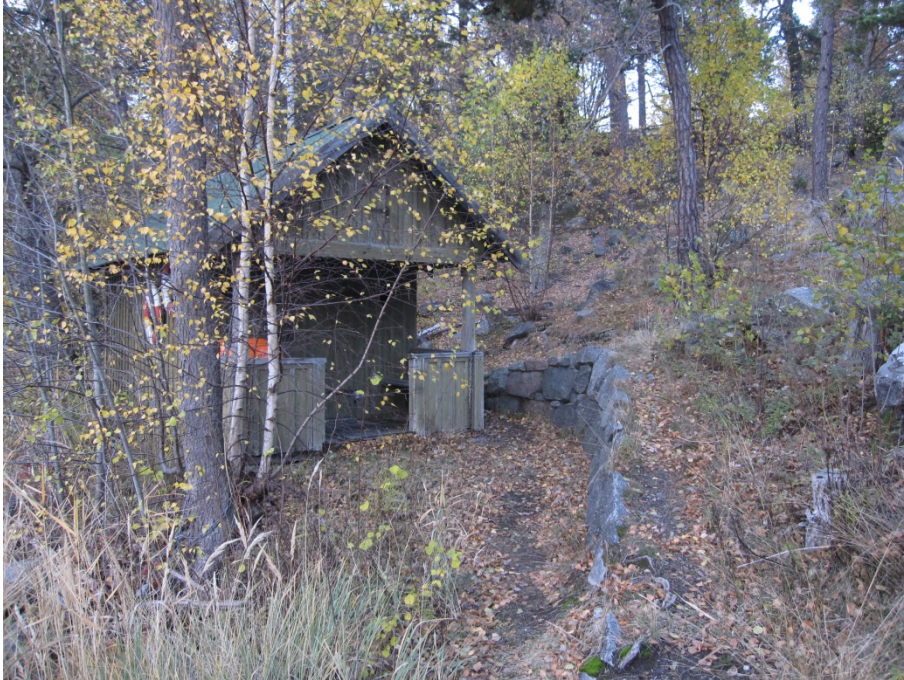
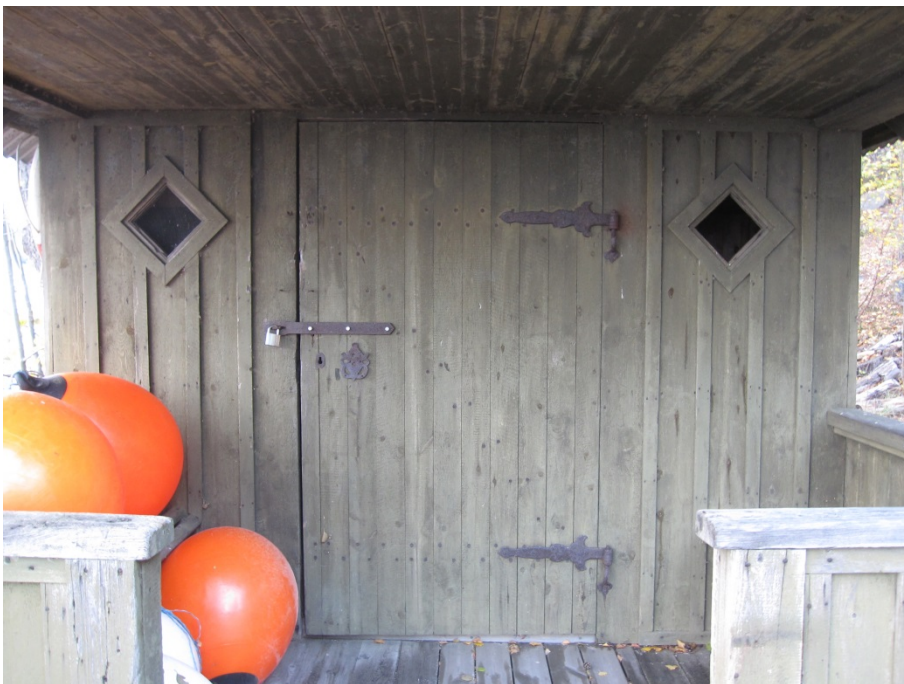
Sjöboden

Sjöboden, detaljer.

Sjöboden har ursprunglig träpanel, fönster och dörr med äldre smidesbeslag.

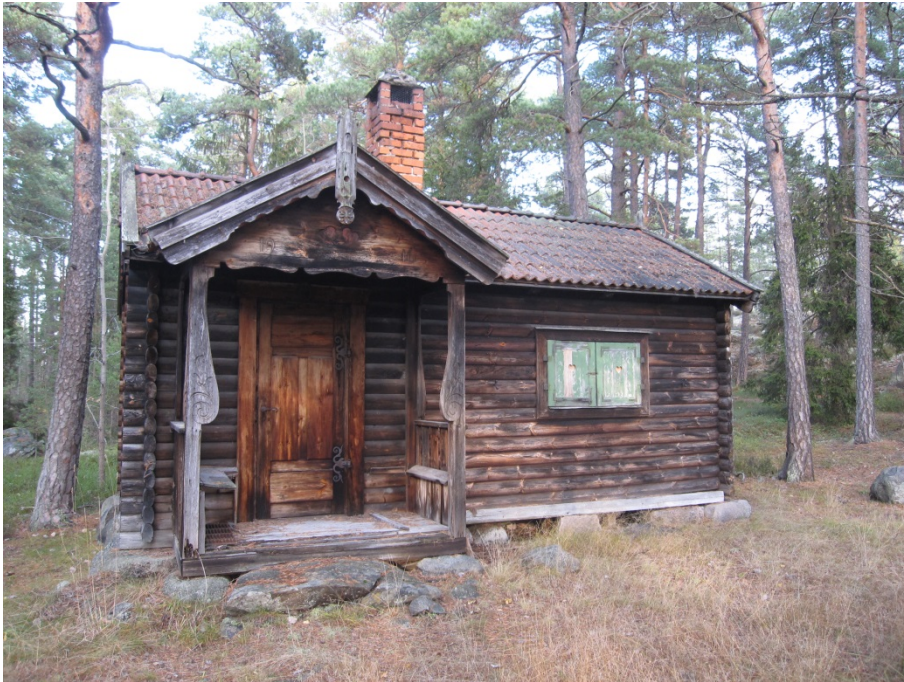
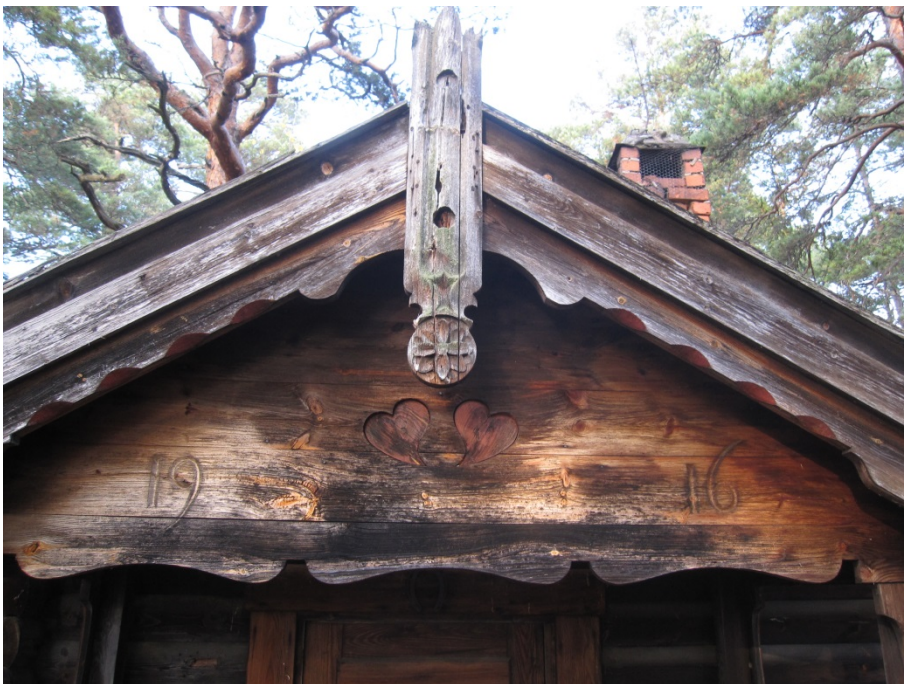
Lekstugan

Leksugan, detaljer.

Lekstugan är i dåligt skick och i behov av underhåll men i övrigt synnerligen välbevarad med en rad tidstypiska och ursprungliga detaljer både interiört och exteriört.

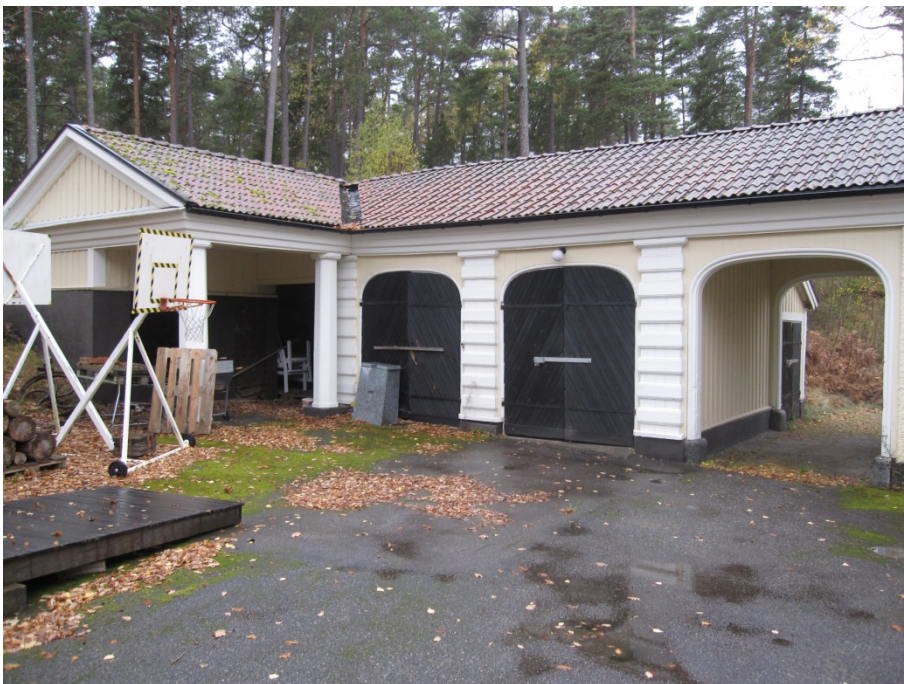
Stallet, vagnskjul, vedbod och körport.

4. Stallet, uppfört 1918 och ritad av bröderna Gripe, är i en tydligt och väl genomarbetad nationalromantisk och klassicerande stil med ett flertal ursprungliga och tidstypiska detaljer. Det är en vinklad byggnad där de båda delarna kopplas samman av en körport. Stall- och garagedelen har fasader i grov spritputs och spetsigt sadeltak med en frontespis mot gårdsplanen. Här inrymdes ursprungligen stall, selkammare, garage samt kusk- och personalbostad, på ovanvåningen en höskulle och ett loft med väggfasta bänkar samt en mindre arbetarbostad. Denna del genomgick en varsam ombyggnad 1947 då det på bottenvåningen och höskullen inrättades bostadsrum. Exteriört togs portarna bort och ersattes med vägg och fönster lika de befintliga, det ursprungliga loftet med väggfasta bänkar och falskt åstak bevarades. Den andra delen är i klassicerande träpanel och har ursprungligen varit vagnbod, isupplag och vedskjul.

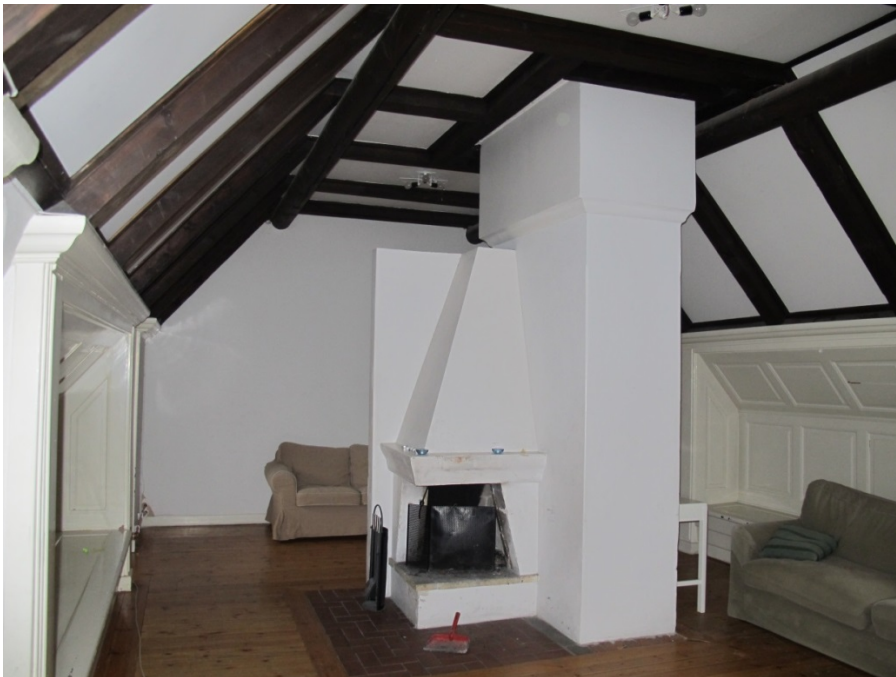
Stallet, loftet med väggfasta bänkar och falska takåsar.

Stall- och garagebyggnaden är varsamt ombyggd 1947 och har en rad tidstypiska och ursprungliga detaljer. Exteriört bärs värdena av puts med kraftig taklist, träpanel med pelare och rustika pilastrar i trä, originalportar med beslag. Interiört av det välbevarade loftet med väggfasta bänkar, väggboasering och falska takåsar.

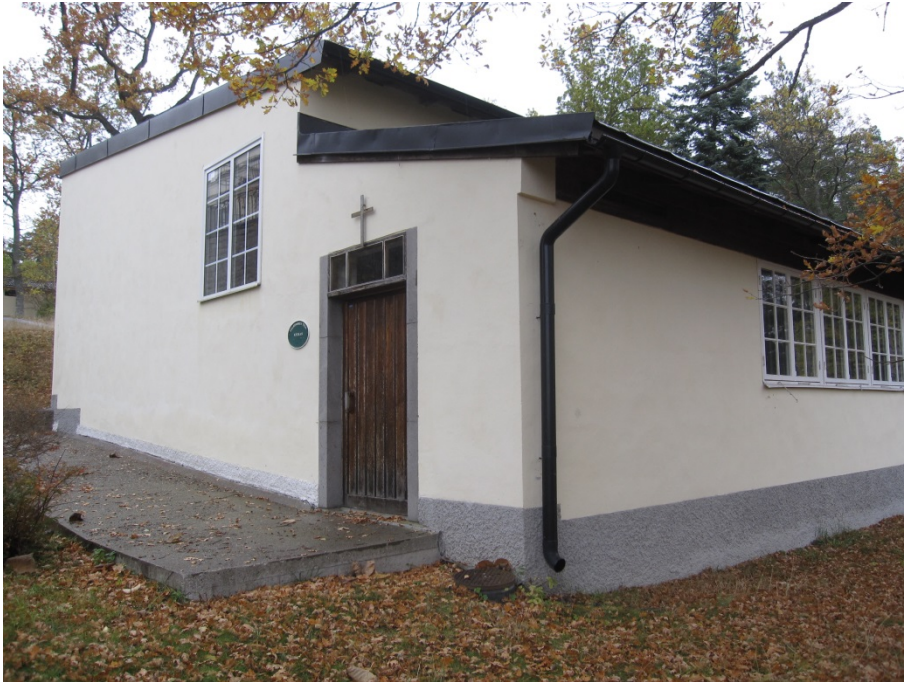
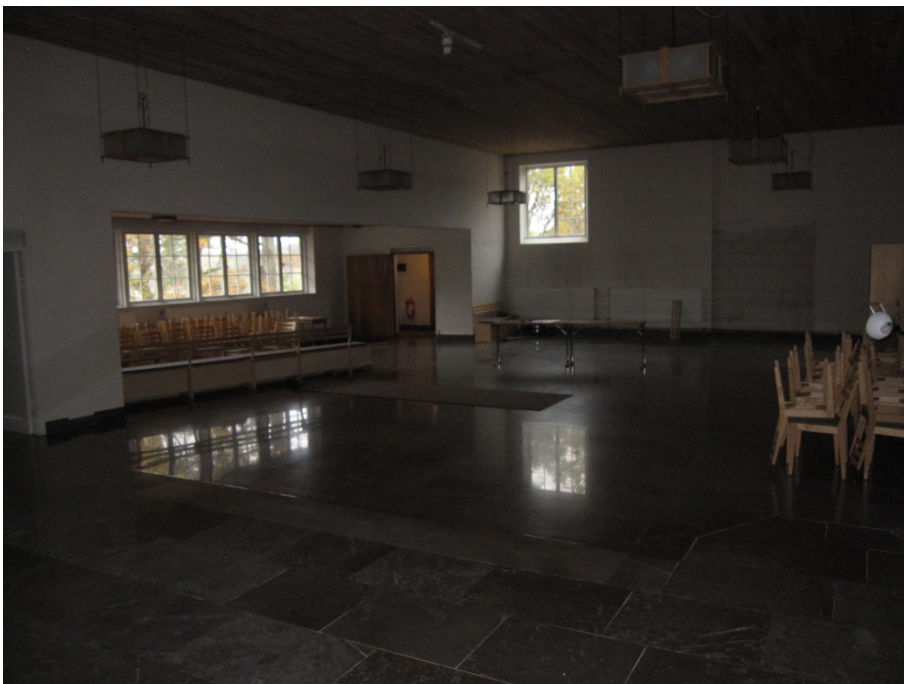
Kyrkan, entré och södra sidoskeppet.

Kyrkan, interiör från altaret mot entrén.

Kyrkan har få men väl utformade och ursprungliga detaljer. Exteriört med ursprungliga fönster och dörrar. Interiört med kalkstensgolv, ursprungliga dörrar, takarmaturer och väggfast klädhängare. Kyrkan har en nyligen tillkommen okänslig tillbyggnad till sakristian.

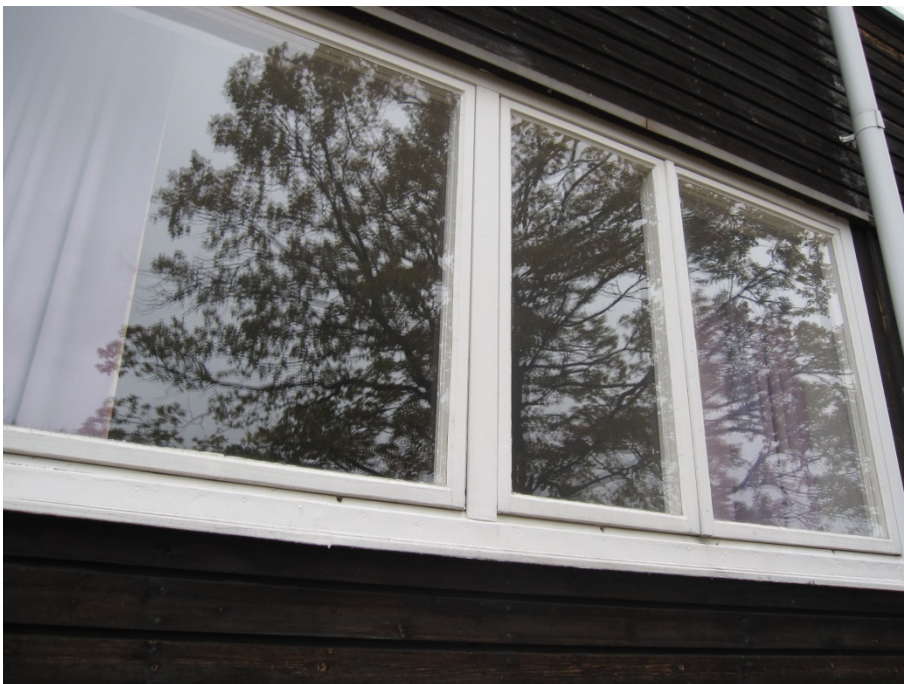
Gästhemmet, detalj fönster.

Gästhemmet har ursprungliga fönster.
