Nacka, Lännersta

**Utredning angående väg och stödmur mot vattnet vid
Kaptensstigen**

2004-12-21

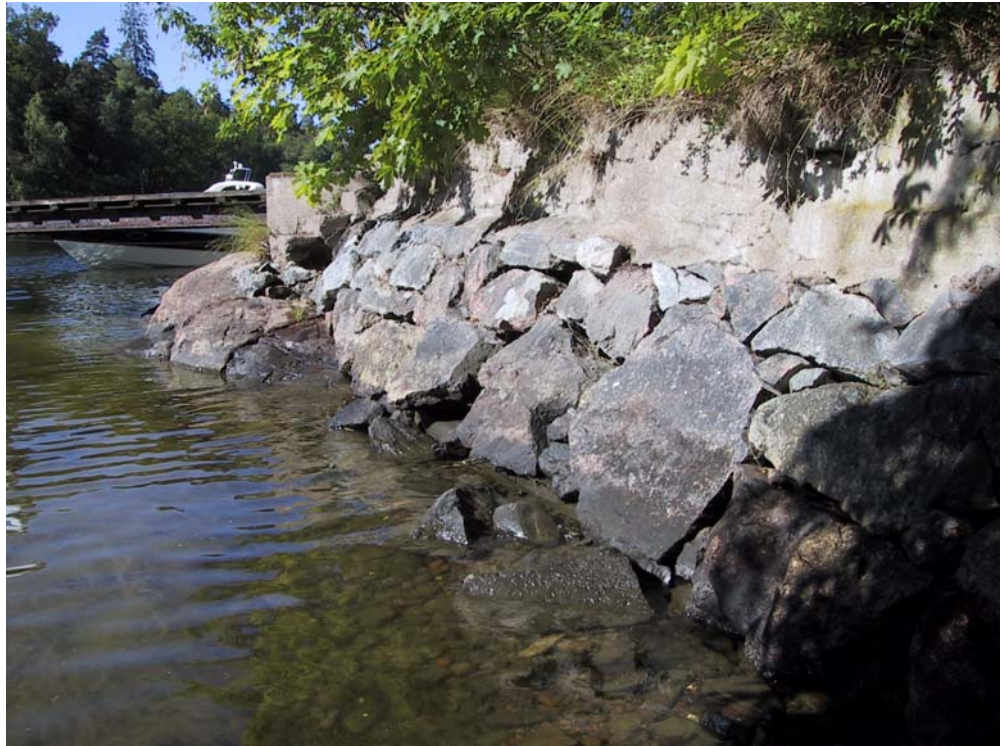
I samband med utarbetande av geoteknisk och vägtekniskt underlag till detaljplanearbetet för område Y-Z i Nacka har en utökad utredning utförts på en sträcka utefter Kaptensvägen (km ca. 0/090 – 0/170) där vägen följer stranden. Anledningen är att fastighetsägaren intill gör gällande att kajmuren (slänten) under den betongtopp han själv gjutit rör sig utåt vattnet. Dessutom fordrar vägen regelbunden reparation i form av igenfyllning av gropar som ständigt uppkommer i vägbanan. Vid besiktning på platsen konstateras att vissa rörelser under murkrönet skett.

Orsaken till rörelserna i väg och mur bedöms i första hand ha orsakats av ”urtvättning” av finmaterial i fyllnadsjorden även om mindre sättningar i leran inte kan utslutas. Detta bedöms bero på vågerosion och propellererosion från båttrafiken.

Bild befintliga förhållanden

För att säkerställa att väg och mur står stabilt och inte mer än normalt underhåll erfordras rekommenderas en stödmur bakom befintlig mur.

Vägen schaktas ur och återfylls med lämpligt material. Vid stranden fordras en stödmur för att hålla väggkroppen på plats. Utanför stödmuren ordnar man befintliga stenar så att strandens utseende från vattnet inte ändras. Alternativt kan man låta stödmuren av betong bilda fasad mot vattnet. I så fall behöver man inte lägga tillbaks stenarna.
