Översiktlig miljöteknisk markundersökning och riskbedömning

PROJEKTNUMMER: 171157

ORMINGE 52:1, 53:9

ORMINGEPLAN 2, NACKA KOMMUN

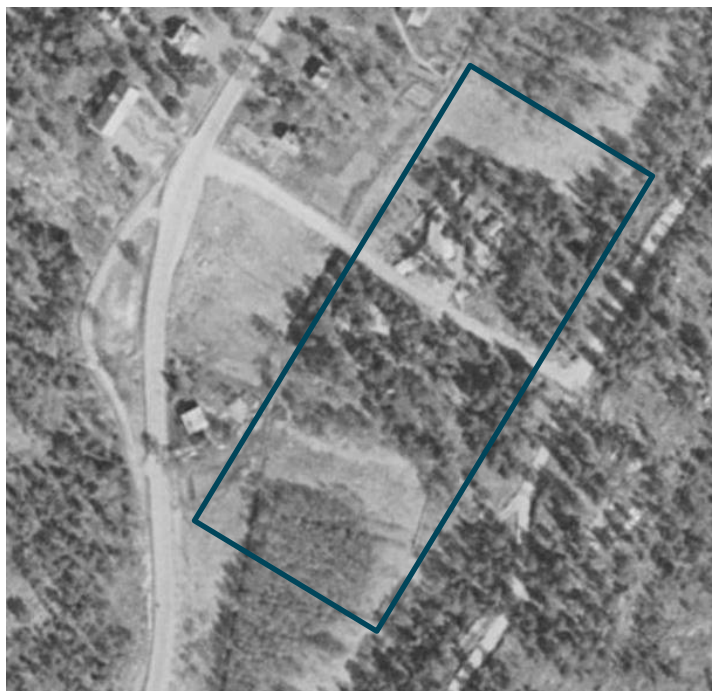
Figur 4. Ortofoto 1955-1967 (eniro.se). Ruta med blå linjer markerar ungefärligt läge av Hanterverkshuset (norra delen och infartsparkeringen (södra delen).

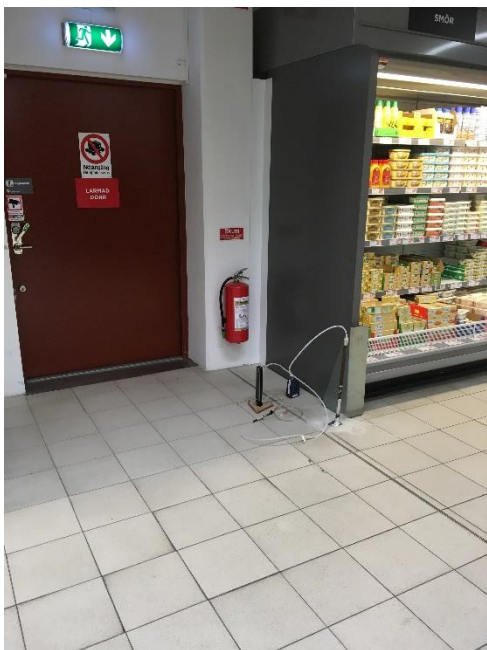
Bild 1. Porgasprovtagning i provpunkt P1 vid Willys handelsgolv.

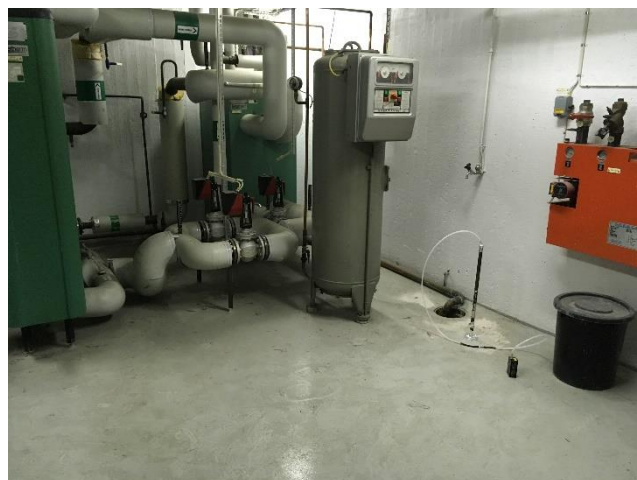
Bild 2. Porgasprovtagning i provpunkt P5 i undercentral, källare.

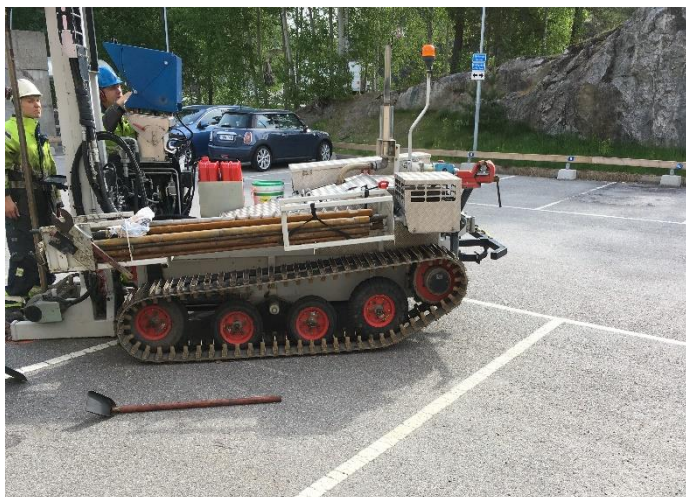
Bild 3. Skruvborrning i BH11 med borrstopp maximalt 1,9 m.u.my. Berg i dagen syn i bild (verklig riktning är öst).

I samband med jordprovtagning påträffades i BH11 tegelrester ner till 1 m.u.my., i övriga provpunkter observerades inga tecken på föroreningar. PID-mätningar av jordproverna påvisade inga förhöjda halter av lättflyktiga kolväten. Asfaltens tjocklek varierar mellan 10-20 centimeter.

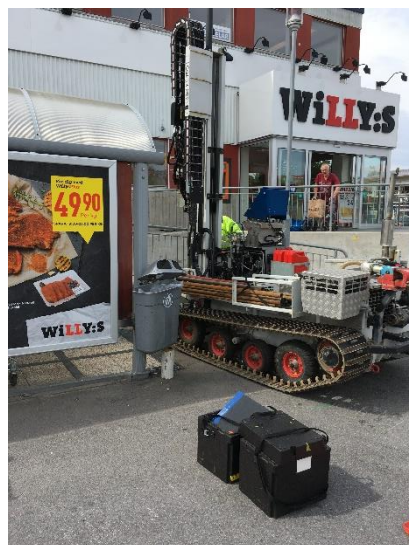
Bild 4. Skruvborrning i BH13 vid Willys entré. Borrstopp vid 3,6 m.u.my.
