## SULFIDBERG – NACKA STRAND DP6

2024-06-07

**Uppdrag:** 340306 Markundersökning Nacka Strand DP6  
**Titel på rapport:** Sulfidberg – Nacka Strand DP6  
**Status:** Granskningskopia  
**Datum:** 2024-06-07

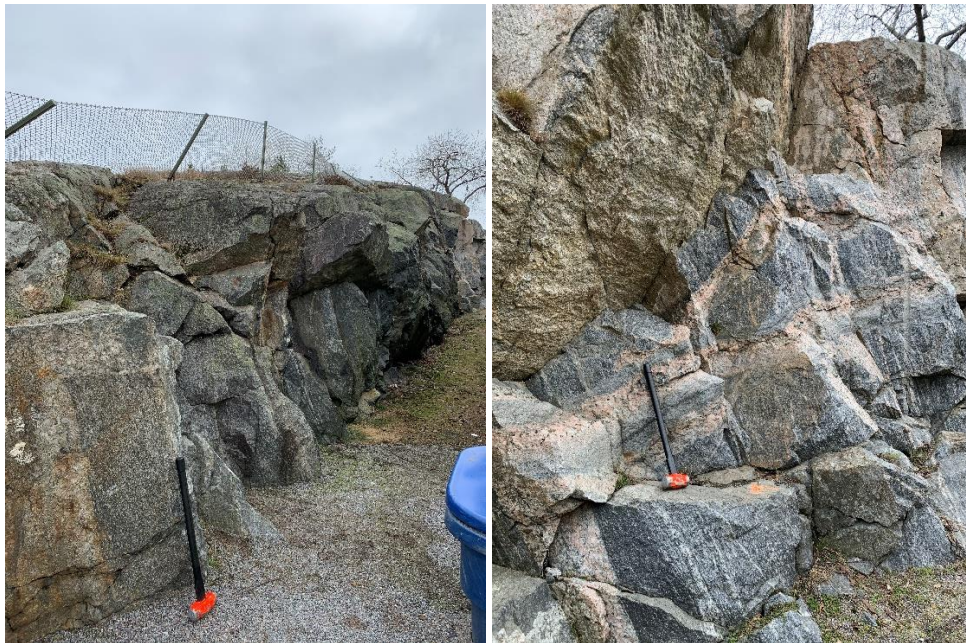
Sammansättningen av bergmassan i området är granitisk till granodioritisk. Deformationsgraden varierar från massformig med en lätt till kraftigt deformerad och migmatiserad, se Figur 4. Bergmassan är medelkornig och pegmatit förekom sporadiskt i gångar, tydligast vid skärningen längs Jakobsdalsvägen, Figur 5. Färgen var övervägande grå förutom i pegmatiten. Vid gångvägen var bergmassan övervägande massformig, Figur 6.

Figur 4: Skärningen vid Jakobsdalsvägen. Till höger: bergmassa med brantställd foliation som genomkorsas av gångar med pegmatit.

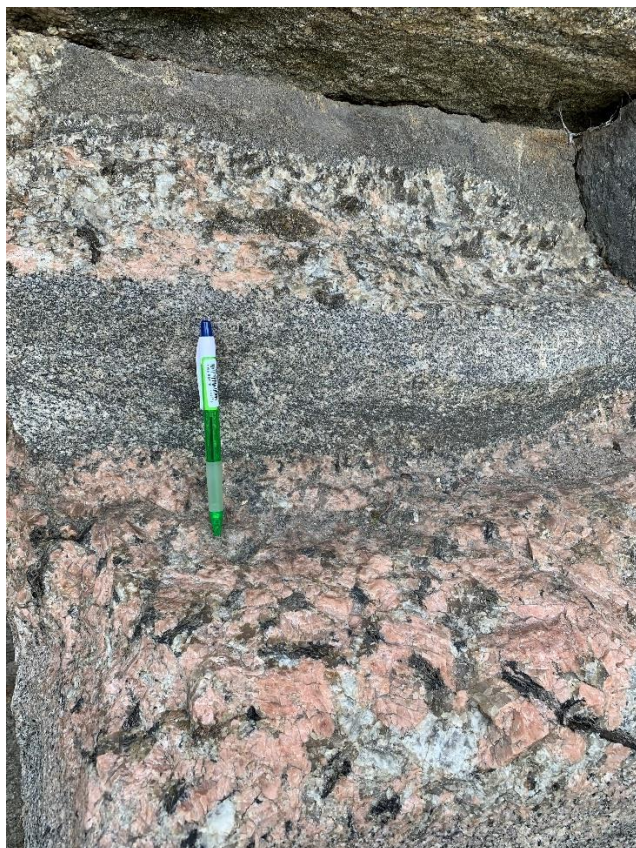
Figur 5: Närbild av den mer jämnkorniga granitoida gnejsen (grå) och den grovkorniga pegmatiten (rosa).

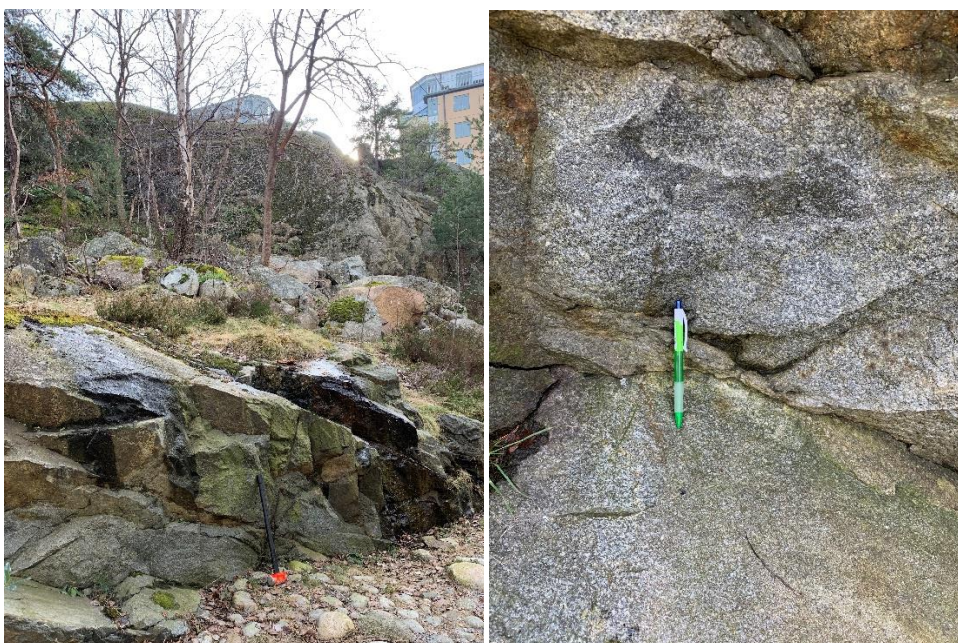
Det förekom inga tecken på höga sulfidhalter i bergmassan i form av kraftig rostbeläggning på den vittrade bergytan eller synliga sulfidmineral på de färska ytorna på insamlade prover.

Figur 6: Till vänster: Bild från släntfot vid gångväg i sydlig riktning. Till höger: Massformig granitoid gnejs från samma område.
