# MILJÖTEKNISK MARKUNDERSÖKNING

NEGLINGEDEPÅN, SALTSJÖBADEN,  
STOCKHOLM

2022-12-01

UPPDRAGSNAMN  
Neglinge Depåområde

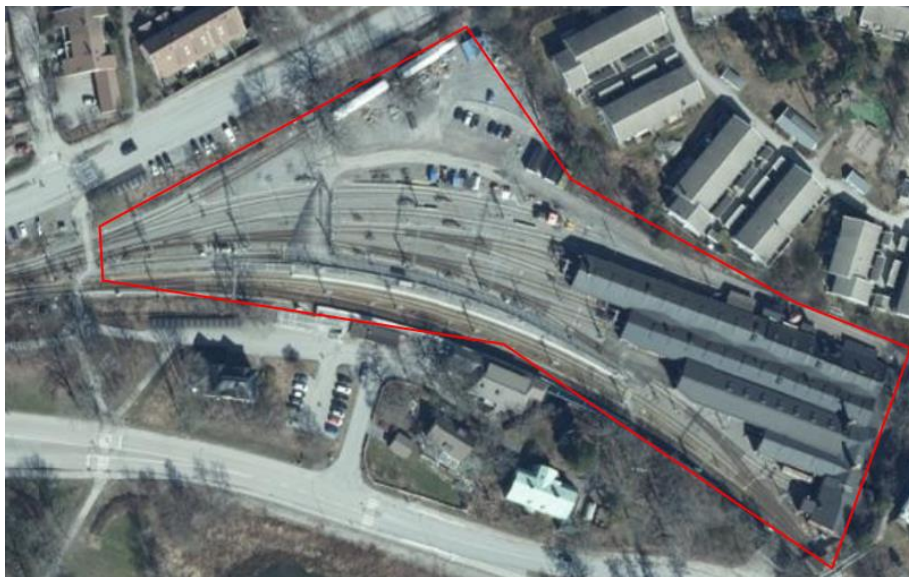
Figur 1: Neglingedepån (Metria, 2022)

Neglingedepån är belägen i Neglinge, Saltsjöbaden. Själva depån omgärdas av bostadsområden i västlig, nordlig och östlig riktning, medan det i söder endast förekommer enstaka bostadshus. På ca 100 m avstånd i sydlig riktning ligger Neglingeviden vilken är en del av Östersjön.

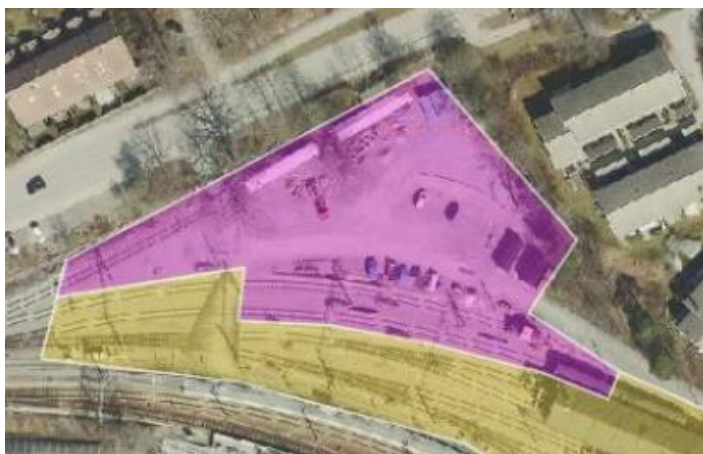
Figur 2: Undersökningsområde (Lila markerar ytan för planerad verkstadshall, det gula området där grundvatten skulle undersökas med nya/gamla rör) inom Neglingedepån (SL, 2022)

Undersökningsområdet för jord (översiktligt markerat i gult i figur 2 nedan) utgörs av grusade ytor och är beläget i den nordligaste delen av depån. Inom området förekommer ett stickspår, i övrigt en del uppställt material parkeringsplatser samt elskåp m.m. I söder gränsar undersökningsområdet mot spårområdet.

Utredning av grundvatten var planerat till det gula och lila området via nya samt tidigare installerade grundvattenrör.

En ny byggnad som är planerad att nyttjas som verkstadshall ska uppföras inom det rosa området i figur 2.

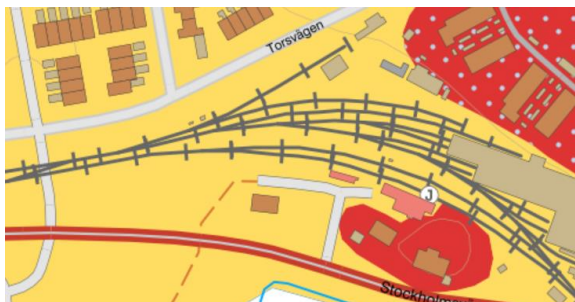
Figur 3: Karterad jordlagerföljd inom undersökningsområdet, gult representerar lera och rött berg (SGU, 2022)

Den naturliga jordlagerföljden inom området för Neglingedepån består enligt SGU:s kartering av lera. Söderut samt i nordostlig riktning förekommer berg. Vid utförandet av undersökningens noterades berg i dagen i undersökningsområdets nordöstra del. Den övergripande grundvattenflödesriktningen bedöms ha en huvudsaklig gradient mot Neglingeviden i söder.

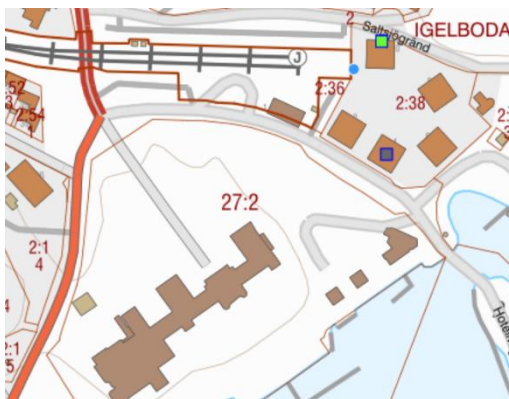
Figur 4: Enskilda brunnar i närheten av området, några särskilt utpekade skyddsvärda områden finns inte i närområdet (Viss, 2022, SGU, 2022)

Neglingeviden som är en del av Östersjön ligger på ca 100 m avstånd i sydlig riktning utgör den närmast belägna ytvattenrecipienten. Det förekommer inga särskilt skyddade områden såsom naturreservat, nationalparker eller vattenskyddsområden inom 500 m från området. Enligt SGU:s brunnregister finns tre enskilda brunnar vid depån, ingen av dessa nyttjas dock för dricksvattenändamål utan de utgörs av energibrunnar.

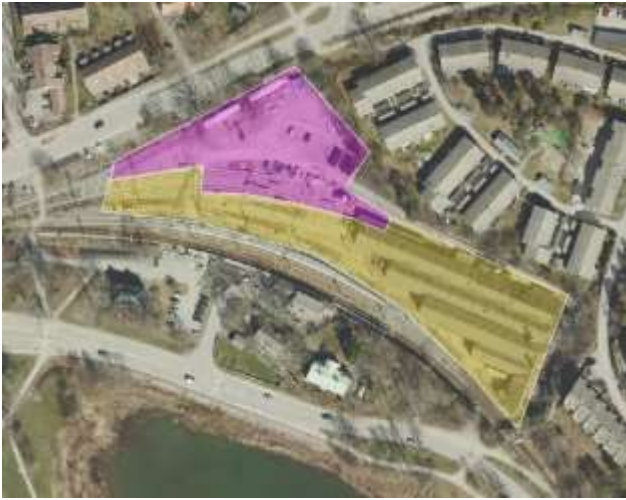
Figur 1: Neglinge depåområde

- Resultat från provtagningspunkter för jord inom det rosa området jämfört mot Naturvårdsverkets generella riktvärden för markanvändning,
- Grundvattennivåer inom det rosa och det gula området i figur 1. Detta bör ske via befintliga grundvattenrör och via installation av två-tre nya grundvattenrör.

Översiktlig placering av provpunkter har valts ut för att arealt täcka in den aktuella rosa ytan i figur 1.
