Markteknisk undersökningsrapport – Geoteknik

Orminge trafikplats, Nacka kommun

Orminge trafikplats
Nacka kommun
Orminge trafikplats

2023-09-08

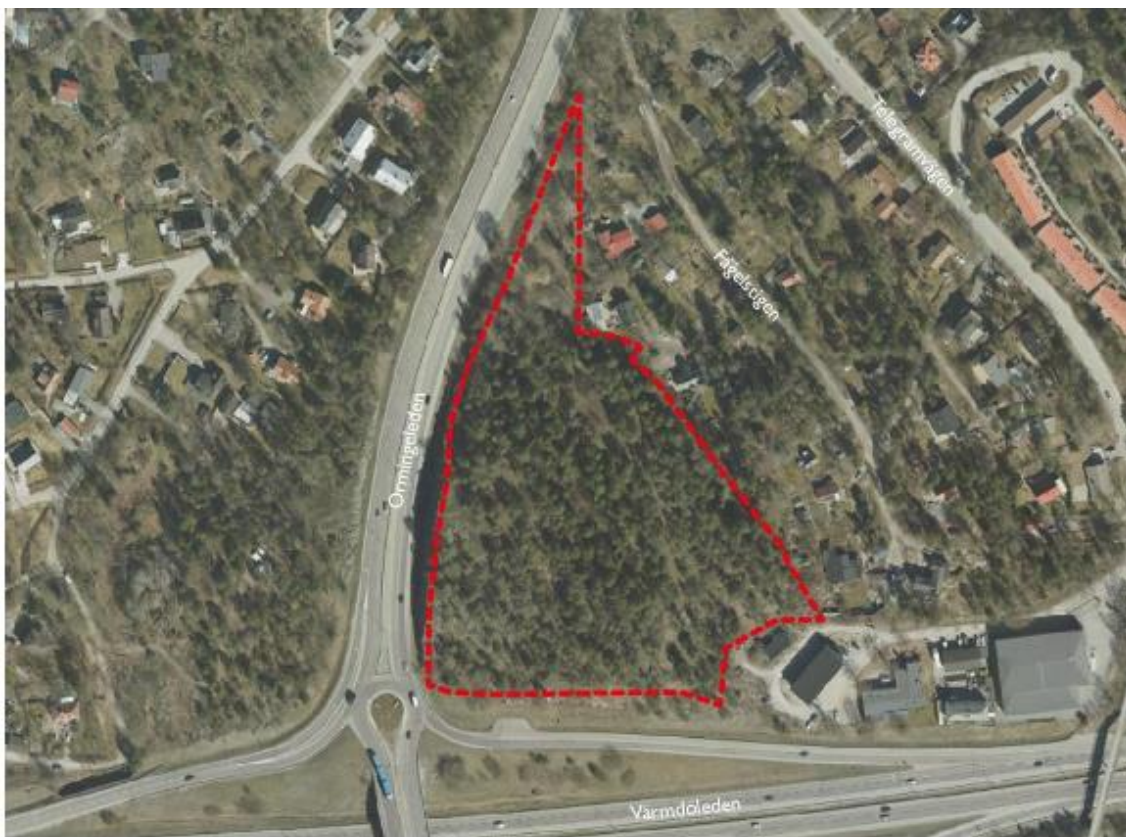
Figur 1: Ungefärligt undersökt område markerat med streckad gränslinje. Bild från Nacka kommuns planbeskrivning 2021–12.

Bjerking AB har på uppdrag av Tranviks Udde Orminge AB utfört en geoteknisk undersökning på fastigheten Lännersta 10:1 och Tollare 1:3. På fastigheten ska ett nytt verksamhetsområde samt en ny väganslutning från Ormingeleden förläggas. Det undersökta området ligger i Nacka, Stockholm.

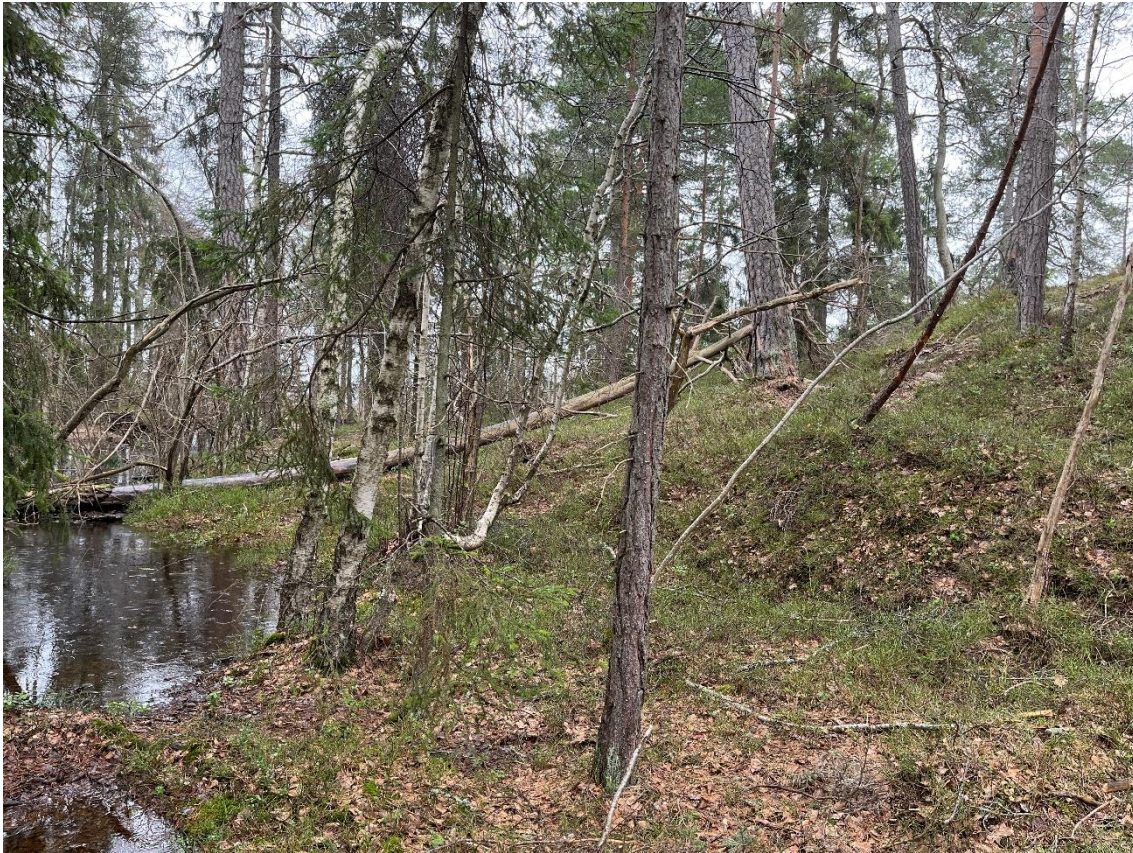
Figur 2: Bild som presenterat områdets topografi samt ytbeskaffenhet. Foto från platsbesök 2023-03-24

Marken i området utgörs av befintligt grönområde med variationer i topografin. Området utgörs av berg i dagen samt en hel del block och stenar. Topografin i området medför en sänka som vid platsbesök var blötlagd bestående av vatten, se figur 2.

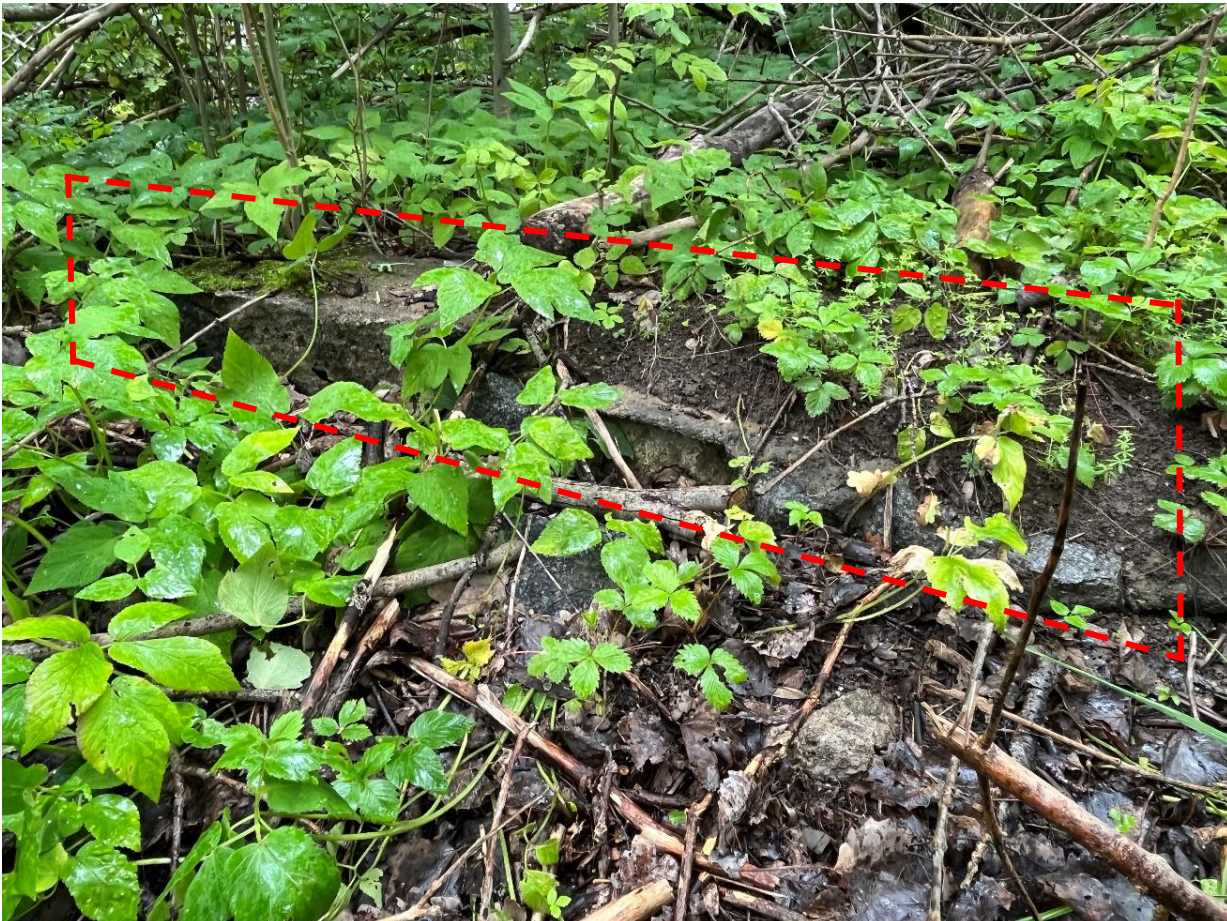
Figur 3: Bild som visar den tidigare husgrunden i längsgående riktning. Foto från platsbesök 2023-08-09.

Befintliga konstruktioner utgörs av intilliggande villor som angränsar till området. En tidigare husgrund som idag är överväxt anträffades vid sondering, se figur 3. Efter inmätning av fältgeotekniker vid platsbesök är grunden placerad cirka 7 meter norr om undersökningspunkt 23B08.

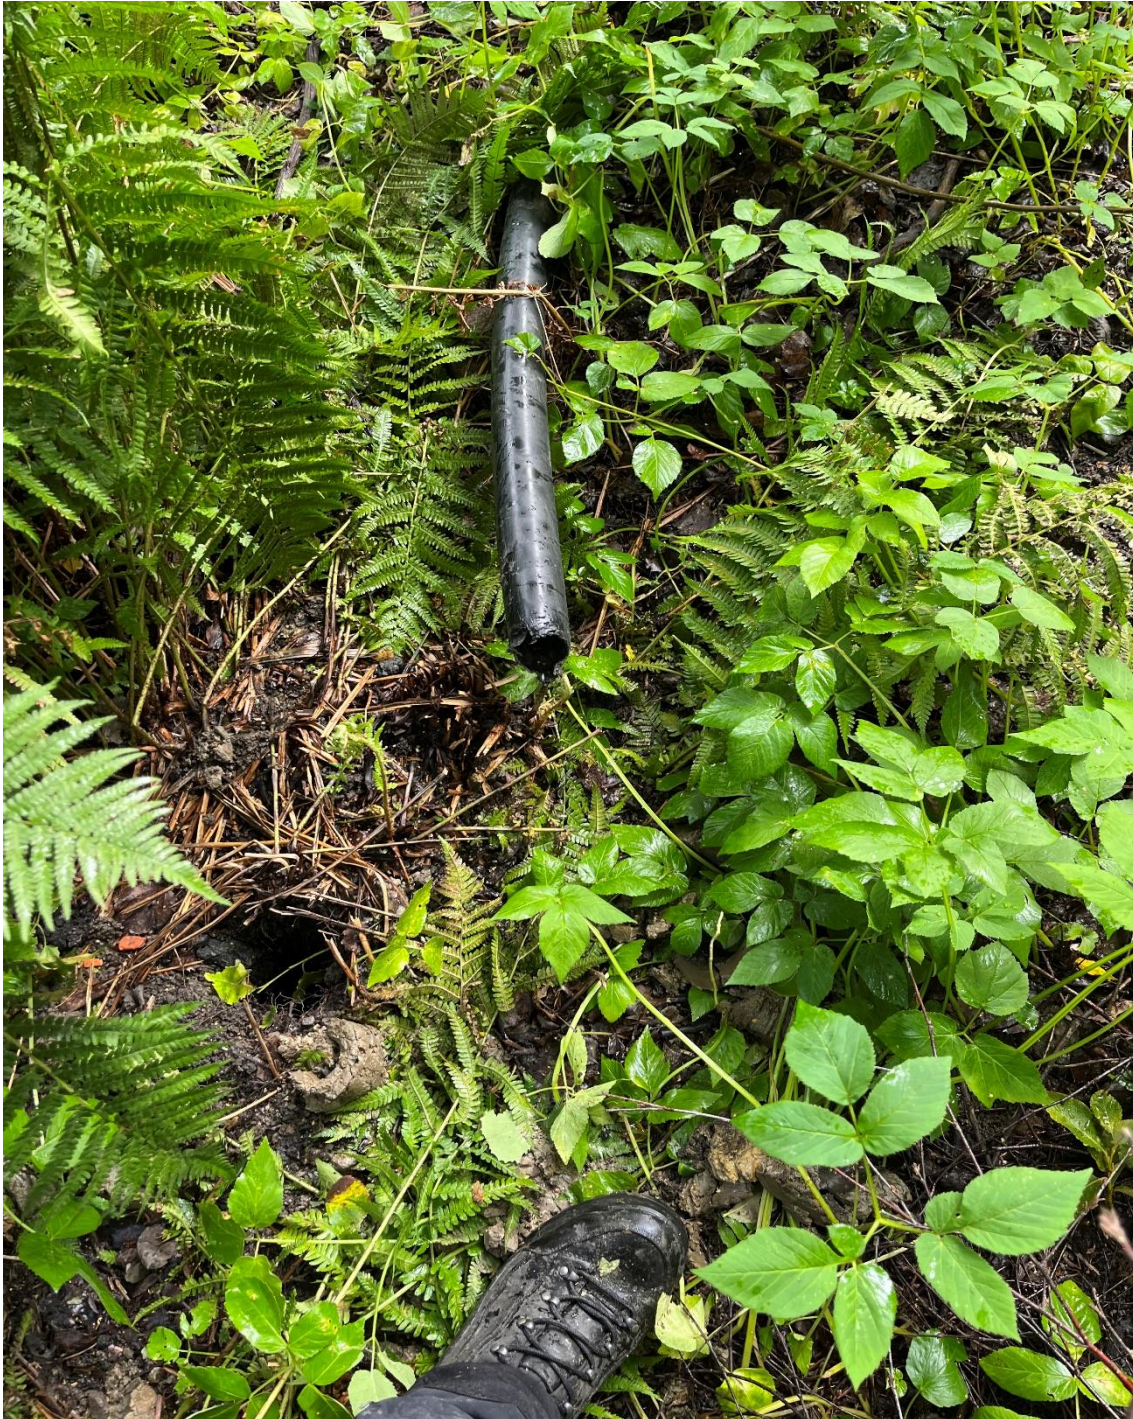
Figur 4: Bild som presenterar den avloppsledning som ovan nämnts. Foto från platsbesök 2023-08-09

Intelligande fastighetsägare påpekade vid platsbesök befintlig avloppsledning som inte är markerad på befintligt ledningsunderlag, se figur 4. Efter samtal med fastighetsägare hävdas att ledningen går under Ormingeleden och kopplas på avloppsnätet vid Återvägen eller Kocktorpsvägen.
