Markteknisk undersökningsrapport

Ormingehus Åke Sundvall Geo och Miljö

Markteknisk undersökningsrapport, miljö- och geoteknik

Stockholm 2022-03-25

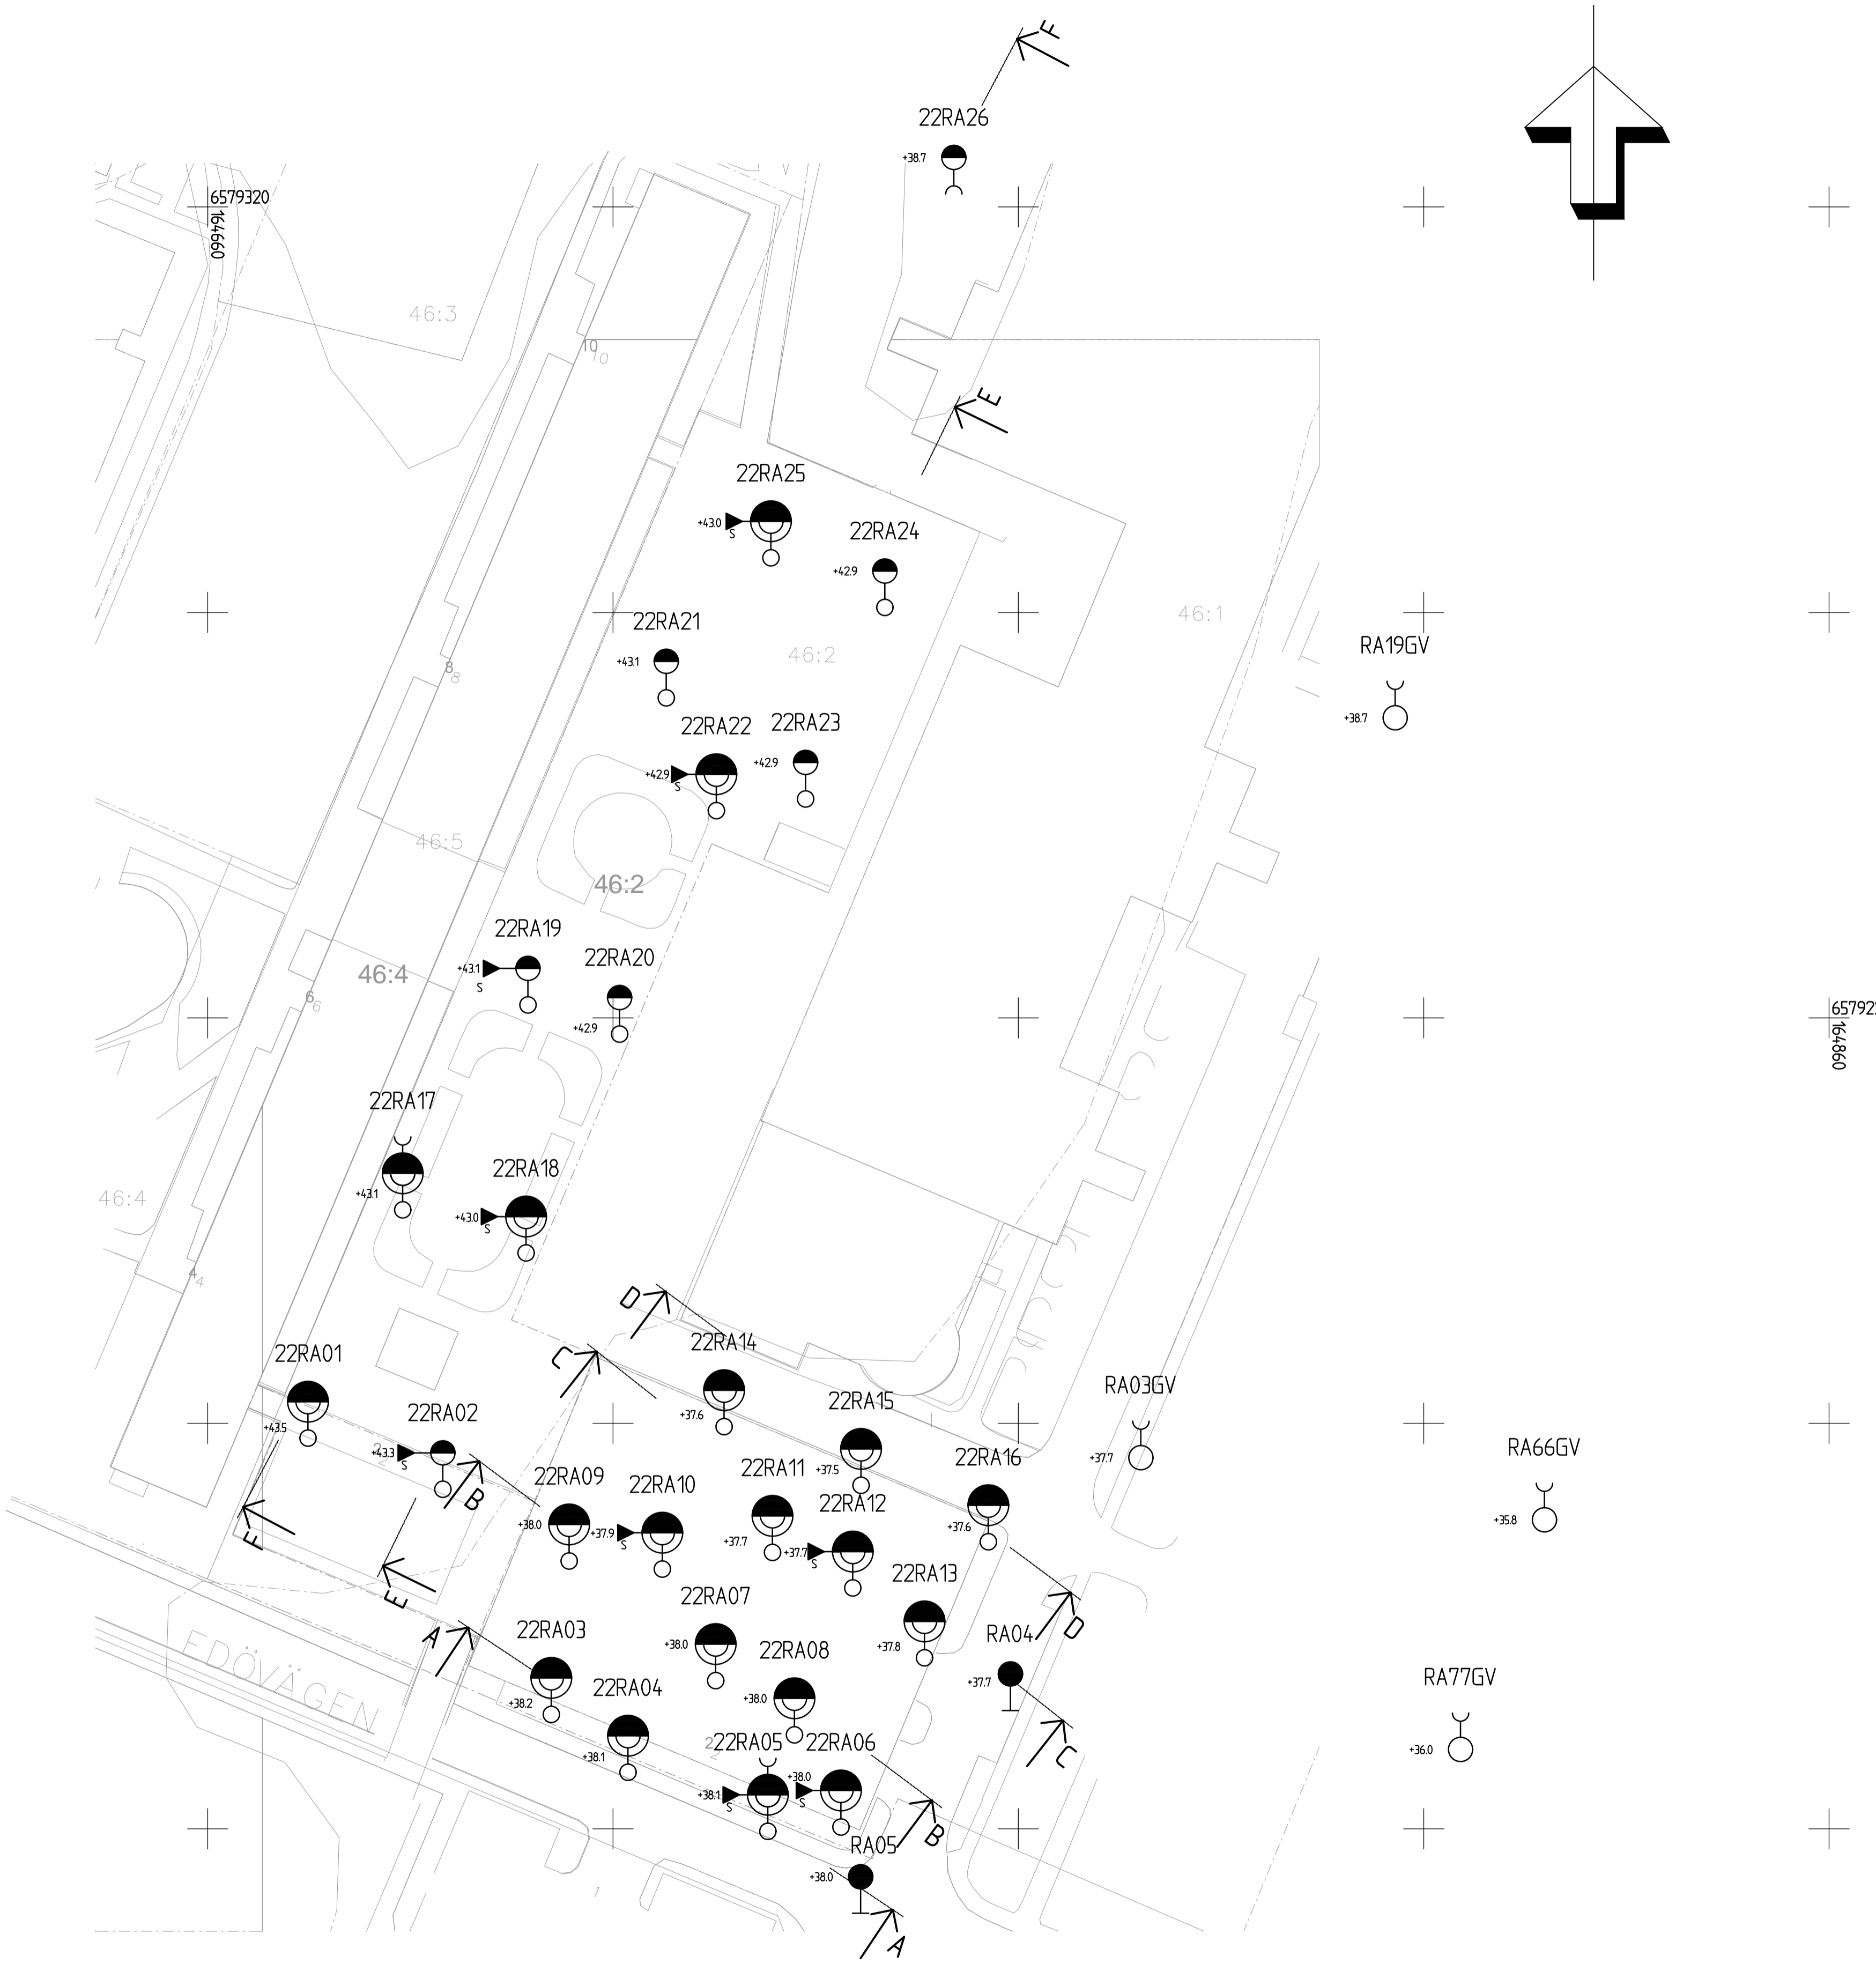
PLANRITNING	SKALA 1:500(A1)	NUMMER G-10-1-01	BET
-------------	--------------------	---------------------	-----

GEO- OCH MILJÖTEKNISK UNDERSÖKNING NACKA-STOCKHOLM

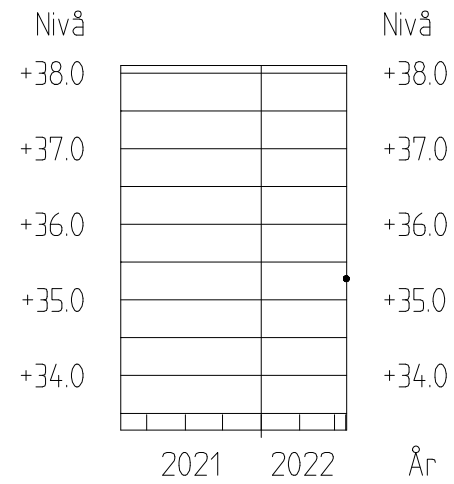
Linjestil	Namn	Idtyp	Minvärde	Maxvärde	Medelvärde
—	22RA05GV	RF	35.280	35.280	35.280

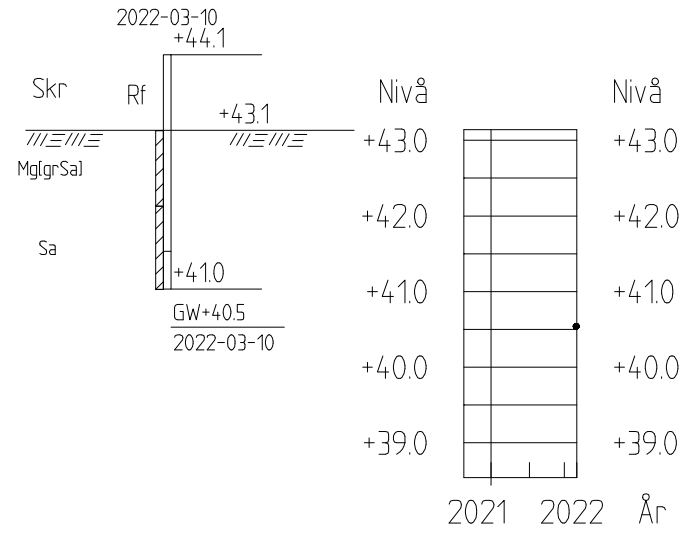
BETECKNINGAR					
Linjestil	Namn	Idtyp	Minvärde	Maxvärde	Medelvärde
—	22RA17GV	RF	40.540	40.540	40.540
