SICKLA SKOLA

Antikvarisk förundersökning

Hus A&B

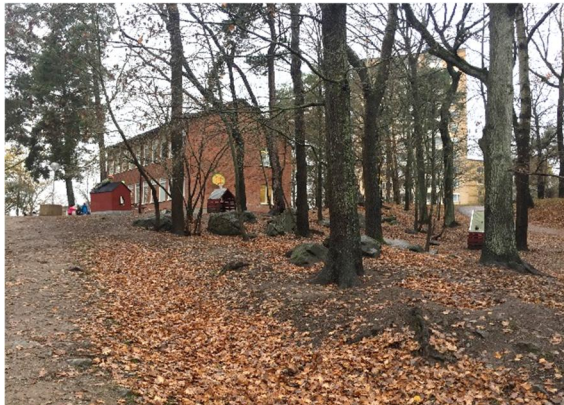
Norr om hus A och hus B finns bevarad naturmark med flera storväxta tallar och yngre ekar. Bevarad naturmark utgör ett värdebärande karaktärsdrag.

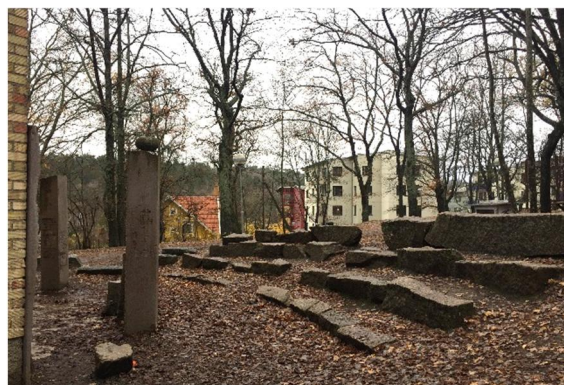
Vid hus B:s sydvästra gavel finns en mindre amfiteater med stensulpturer tillkommen 2004. Här finns bevarad naturmark i bakgrunden med ett blandat bestånd av träd, bl.a. yngre ekar och hagtorn. Bevarad naturmark utgör ett värdebärande karaktärsdrag.

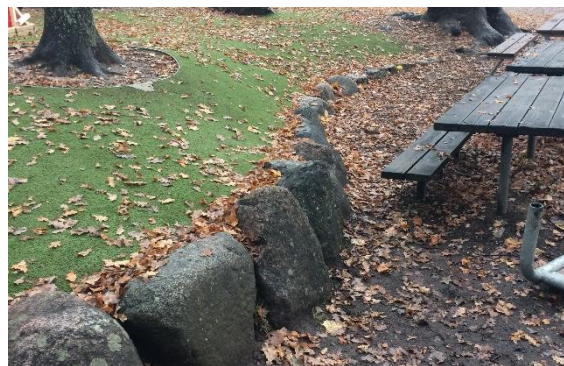
Fint bearbetad stenmur av naturstenar. Ett förstärkande karaktärsdrag.

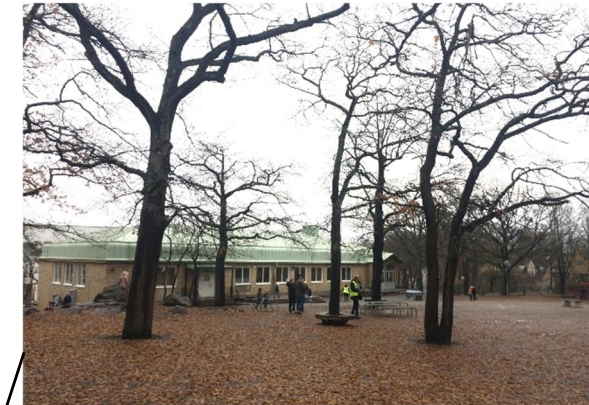
Fristående träd är karaktäristiskt för skolgården; ekar och andra lövträd som solitärer på en asfalterad yta. Som på bilden, söder om hus B, med hus C i bakgrunden. Fristående träd är värdebärande karaktärsdrag.

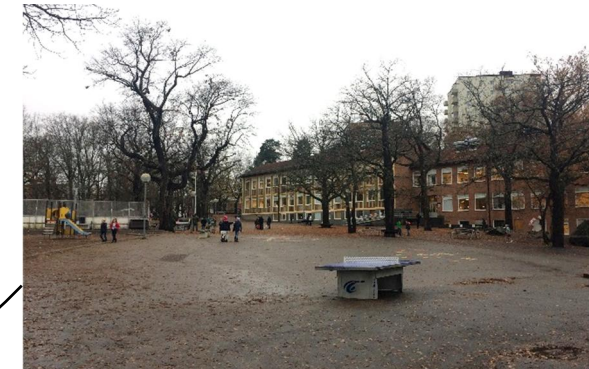
Den asfalterade ytan intill hus C saknar äldre träd då den tidigare Folkskolan från 1904 stått här (flyttad till platsen 1918, riven 1972). I bakgrunden syns större ekar vilka är värdebärande karaktärsdrag för skolgården.

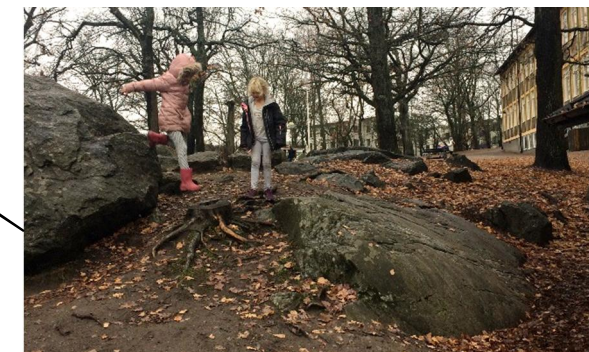
Bevarade stenhällar och stora stenblock söder om hus B, en del av bevarad, kuperad naturmark. Ett värdebärande karaktärsdrag.

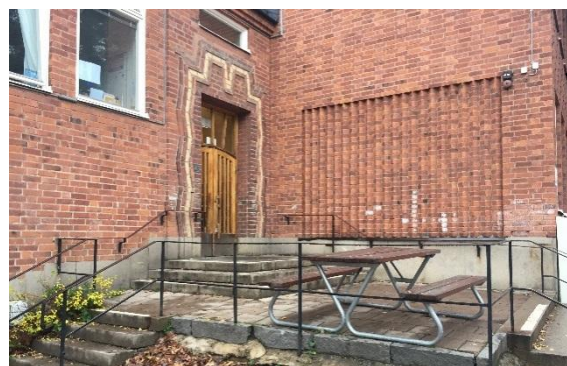
Entrén till skolan har en unik dörrömfatning som visar på arkitekten C O Hallströms lekfulla förhållningssätt. Här finns även ett intelligande väggfält med tegel i strömskift. Ytterdörren är ursprunglig och viktig för byggnadens karaktär liksom trappan. Samtliga detaljer är värdebärande karaktärsdrag.

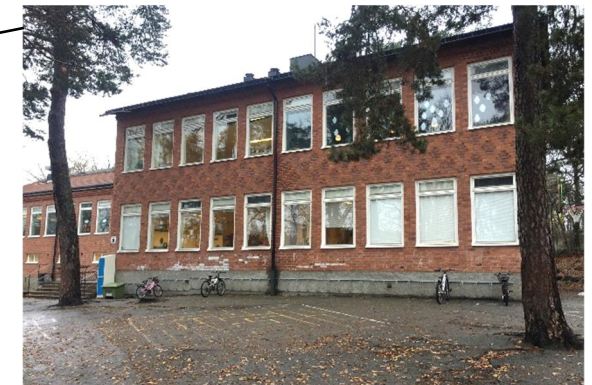
Sydöstra fasaden med bevarade stora fönster för rikligt dagsljus i klassrummen. Mellan fönsterbandet finns en rombmönstrad murning i fasaden. Värdebärande karaktärsdrag för byggnaden.

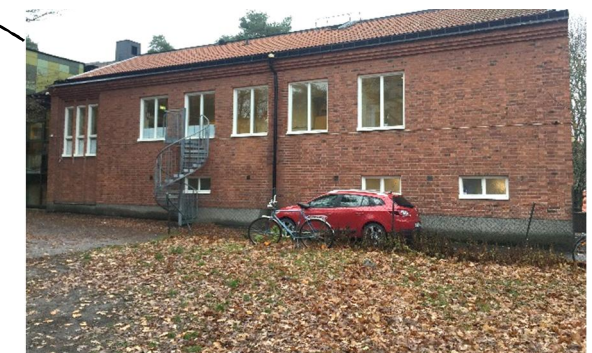
De bevarade fönstren på byggnadens nordvästra sida är tvålufsfönster. Då fasaden ligger mot norr har fönstren en mindre storlek. Här kan man även avläsa korridorrens streckning i byggnaden. Ett värdebärande karaktärsdrag.

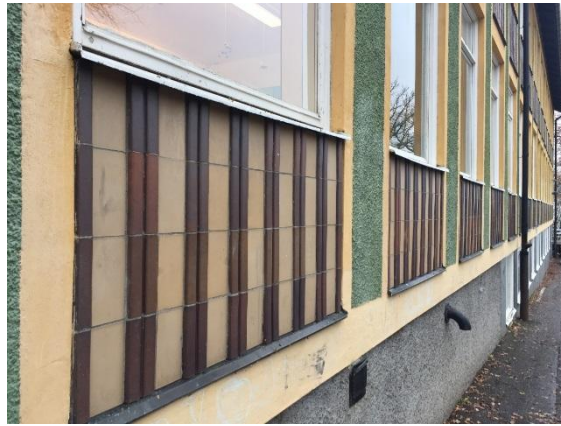
Partiet under fönstren med klinkerplattor i beige och brunt, slätputsade fönsteromfattningar och spritputsade fasadytor. Partierna är välbevarade och i gott skick, värdebärande karaktärsdrag för byggnaden.

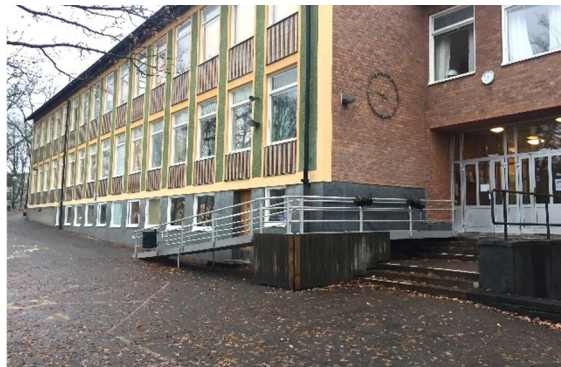
Den sydvästra fasaden med indraget entréparti i fasad. Entrépartiet är idag utbytt mot aluminiumdörrar. Intill entrén finns en dekorativ stor klocka på väggen. Ett förstärkande karaktärsdrag.

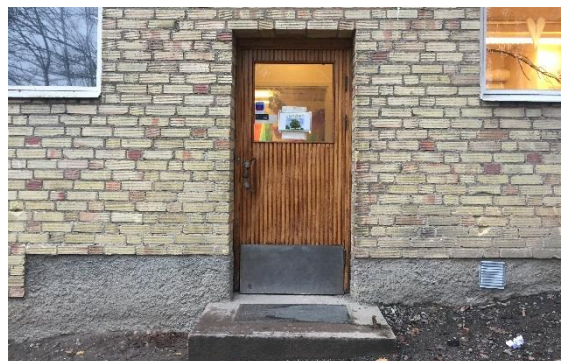
Merparten av de ursprungliga karosseridörrarna finns kvar, med fönster och sparkplåt, vilket förstärker byggnadens tidstypiska karaktär. Byggnadens sockel är spritputsad, vilket förstärker byggnadens materialitet, ett förstärkande karaktärsdrag.

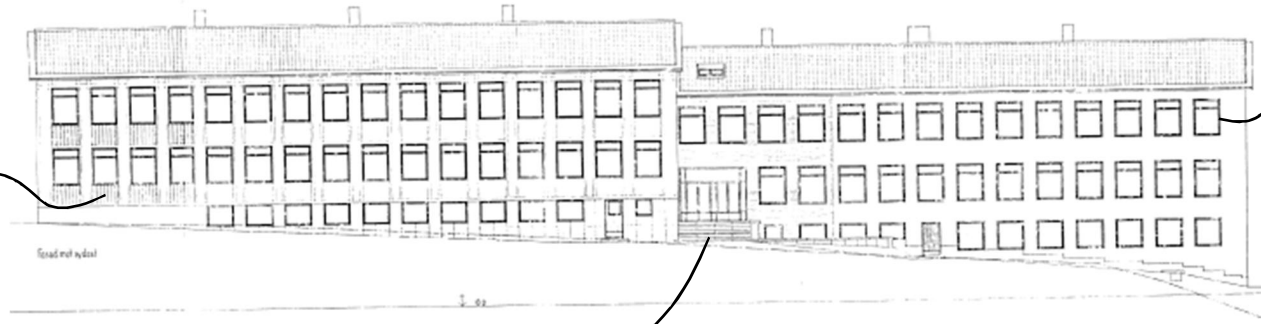
I princip alla fönster i byggnaden är ursprungliga. Med större fönster åt söder för klassrummen och mindre åt norr. Ett värdebärande karaktärsdrag.

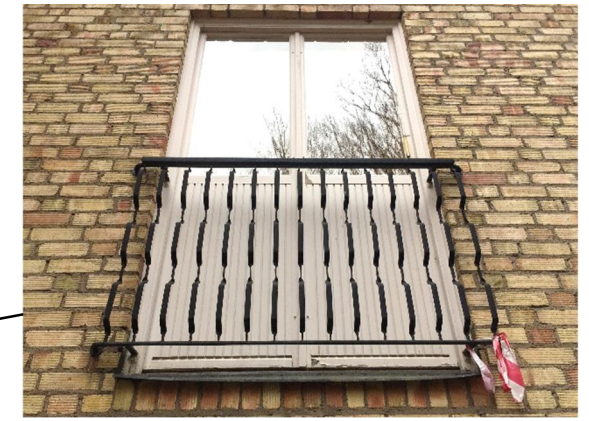
I korridorerna finns flera franska balkonger med dekorativt utformade svarta järnräcken. Ett värdebärande karaktärsdrag.

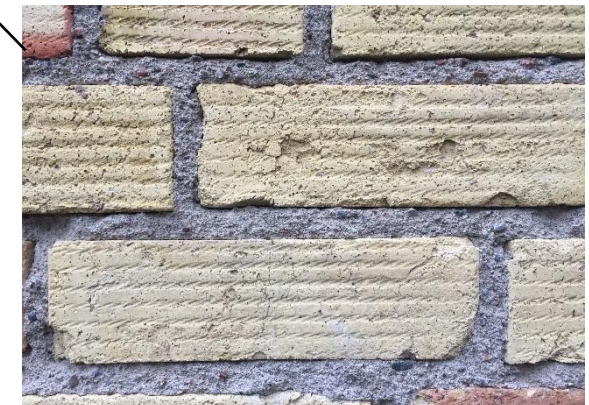
Det gula teglet på hus B har ett dekorativt utförande med horisontella streck efter mönstret av ett rep vilket visar på stor omsorg och en materialmässigt hög kvalitet. Ett värdebärande karaktärsdrag.

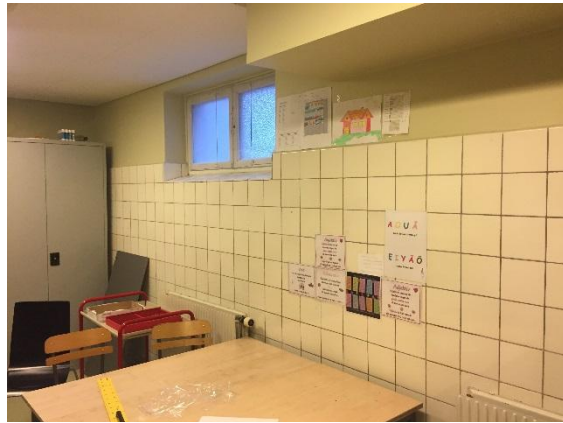
Rum i källarplan som tidigare fungerat som våtutrymme. Här finns delvis bevarat kakel som förstärker förståelsen av den historiska funktionen. Ett förstärkande karaktärsdrag.

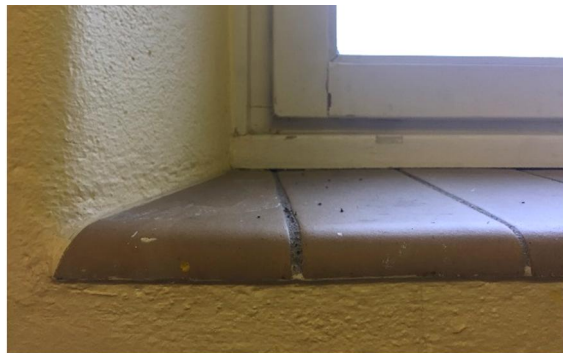
Fönsternisch med fönsterbänk av brun klinker med fasad kant samt rundade putsade hörn, karaktäristiskt för 1950-talets känsla för detaljer. Förstärkande karaktärsdrag.

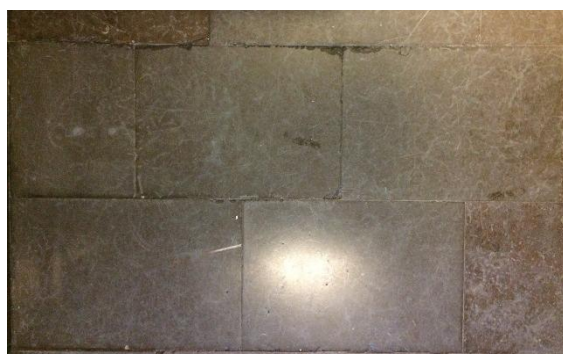
I trapphusen är det genomgående kalkstensgolv med synliga fossiler, ett tidstypiskt material i offentliga miljöer som skolor under 1950-talet. Ett värdebärande karaktärsdrag.

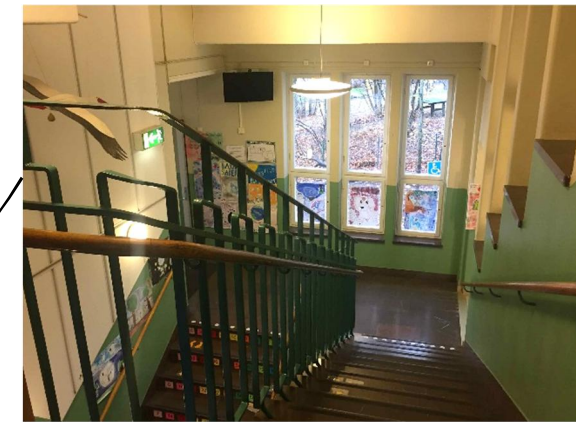
Trapphuset är välbevarat med ursprungligt kalkstensgolv, räcke och handledare liksom fönstren med fönsterbänkar av kalksten. Värdebärande karaktärsdrag.

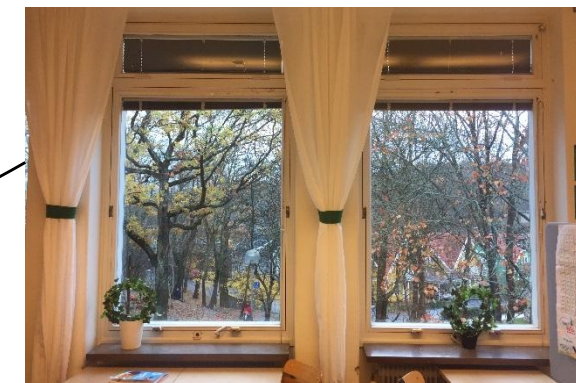
I princip alla fönster i byggnaden är ursprungliga. Med större fönster åt söder för klassrummen och mindre åt norr. I princip alla fönster har fönsterbänkar av kalksten. Värdebärande karaktärsdrag.

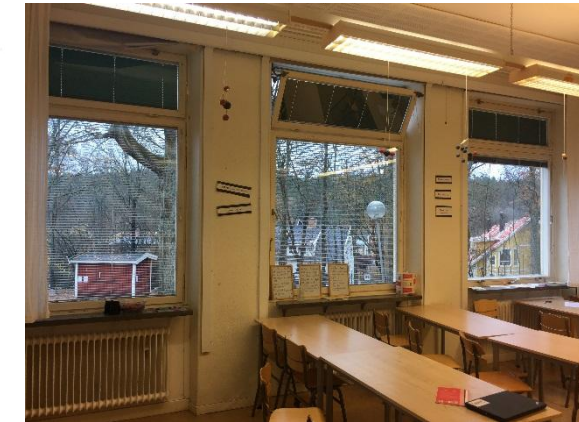
I princip alla fönster i byggnaden är ursprungliga. Med större fönster åt söder för klassrummen och mindre åt norr. I princip alla fönster har fönsterbänkar av kalksten. Värdebärande karaktärsdrag.

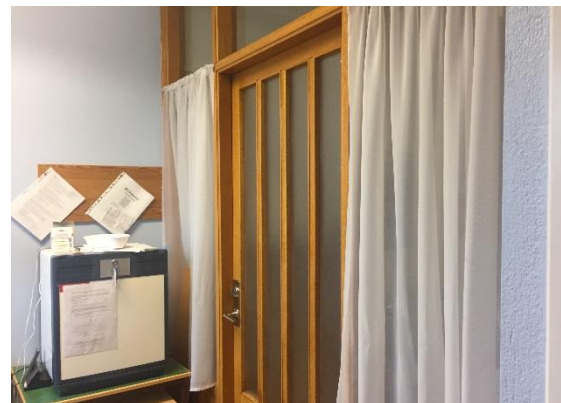
Bevarat glasat träparti i det som ursprungligen var skolsköterskans mottagningsrum. En detalj som ökar förståelsen för rummets specifika användning. Ett värdebärande karaktärsdrag.

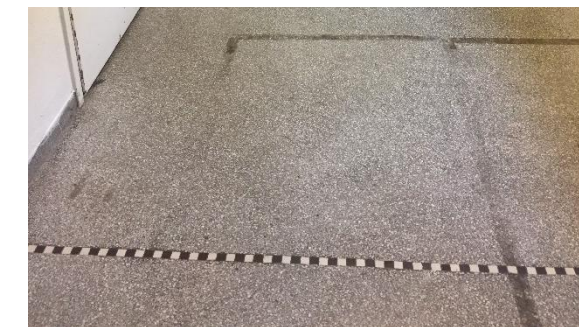
Ursprungligt golv med ränder av svart och vit mosaik utanför det nuvarande musikklassrummet. Ett värdebärande karaktärsdrag.

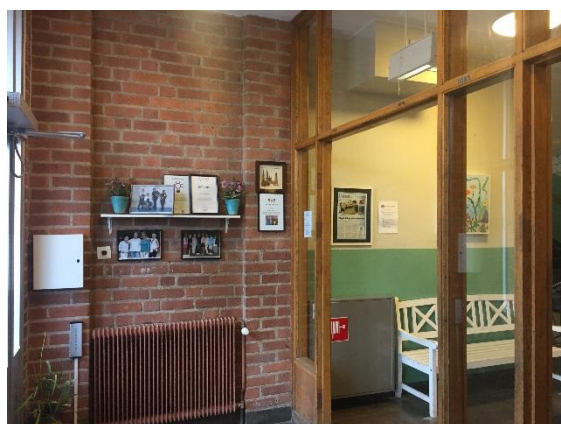
Bevarat glasat träparti vid huvudentrén till skolan i tidstypisk utformning och material. Ett värdebärande karaktärsdrag.

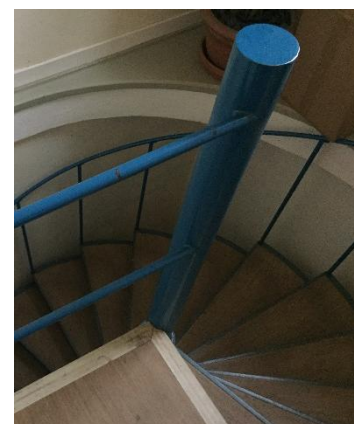
Enklare utformad trappa till skyddsrummen och lokaler som tidigare fungerat som skolkök i källaren. Ett förstärkande karaktärsdrag.

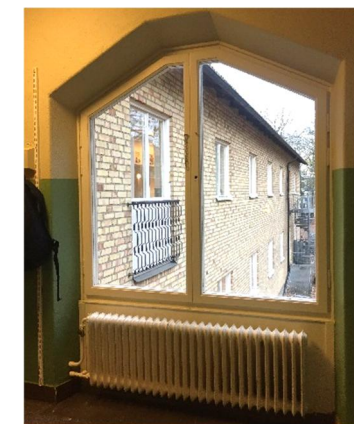
Ursprungligt fönster med tidstypisk utformning. Ett värdebärande karaktärsdrag. De ursprungliga sektionsradiatorerna är förstärkande karaktärsdrag.

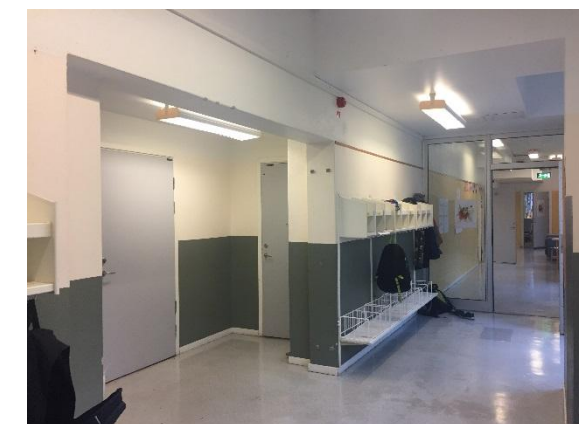
Korridorerna i hus B – deras struktur och utbredning – är ett värdebärande karaktärsdrag som beskriver byggnadens funktion som skolbyggnad.
