## Groddjur vid Sarvträsk

Inventering av nyanlagda dammar och trafikdödlighet före anläggande av groddjurspassager

**Version/datum:** Slutversion, 2019-10-24

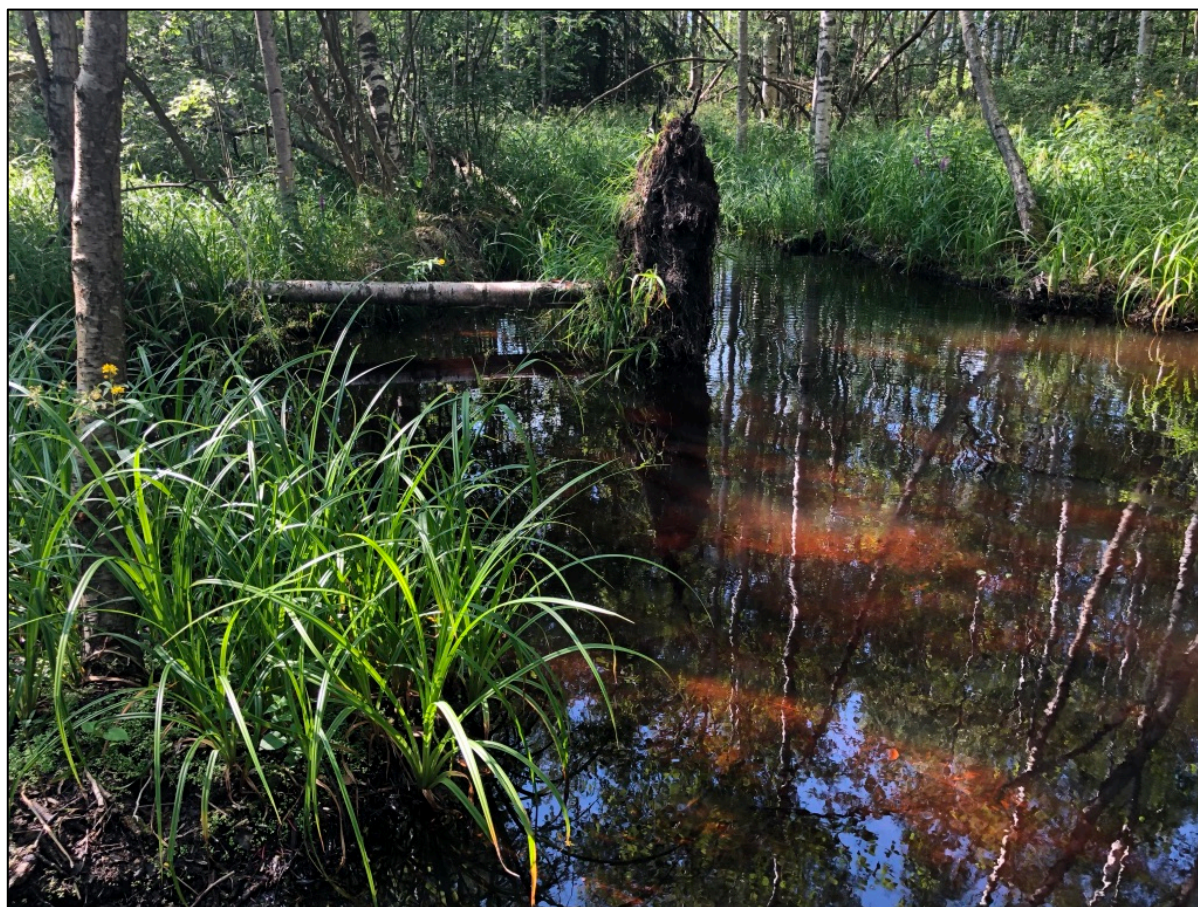
*Figur 3. En av de nya dammarna den 25 juli 2019.*

De nya dammarna anlades på ett sätt som stämmer överens med planen och Länsstyrelsens föreskrifter och de instruktioner som gavs inför anläggandet. De passar in bra i den omgivande miljön och inga onödiga skador på träd och mark uppkom vid anläggandet.

Vid besöket den 25 juli hade vegetationen etablerat sig väl i strandzoner. Fackelblomster och videört var exempel på vackert blommande växter som etablerat sig som strandkantsvegetation. Dammarna höll vatten även om kärret med fuktlövskog som omger dammarna vid denna tid var uttorkat. Detta visar att dammarna fyller den avsedda funktionen som fiskfria småvatten.

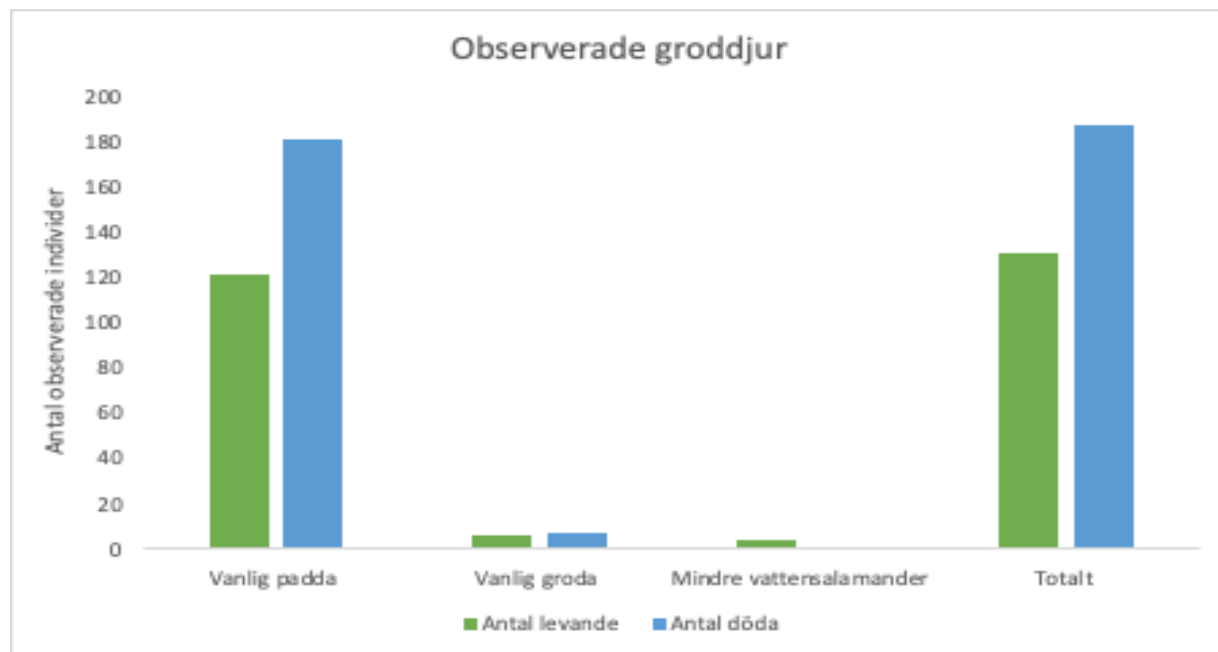
Figur 4. Stapeldiagrammet visar resultatet av stråkinventeringen 2019.

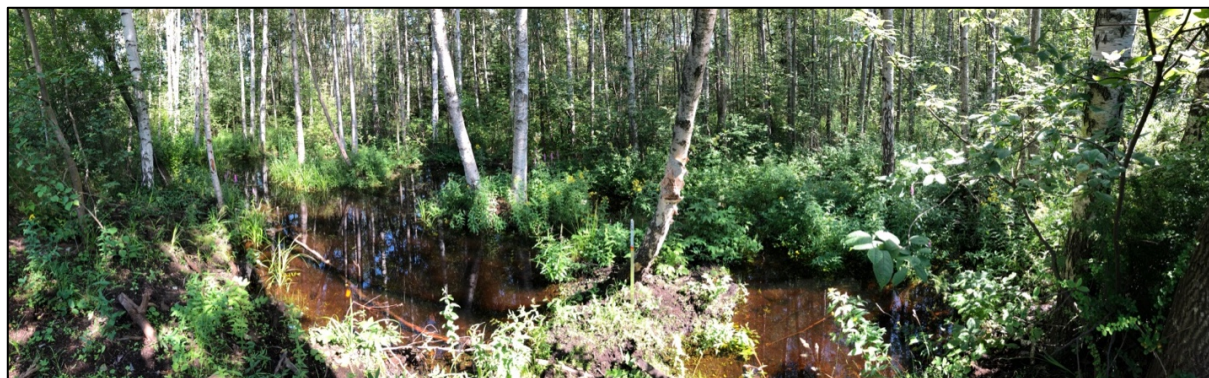
Vid det sista besöket som företogs dagtid den 25 juli observerades två adulta vanliga grodor i den västra kanten av den västra av de två dammarna. Dessa uppehöll sig i strandkanten, i eller strax intill vattnet. Även fem stycken årsungar av vanlig padda påträffades vid den västra dammen. Vid den östra dammen sågs ett stort antal (>40st) årsungar av vanlig padda.

Figur 5. Västra dammen den 25 juli.

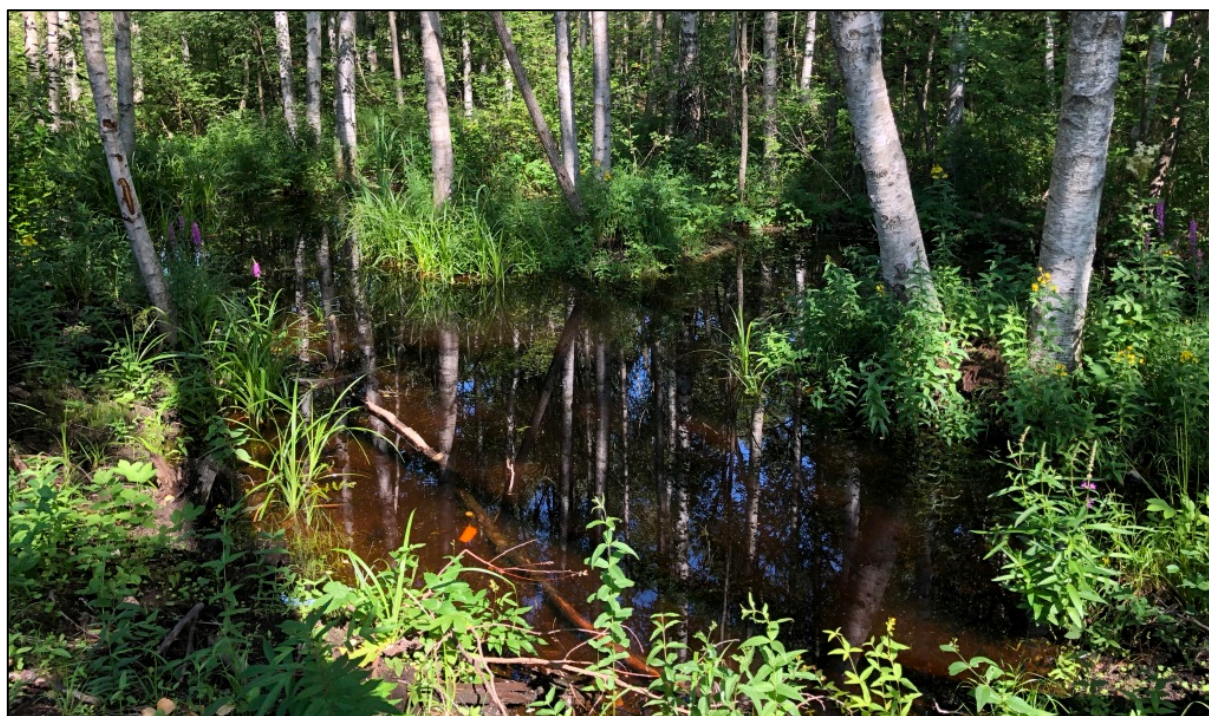
*Figur 8. Västra dammen den 25 juli 2019.*

De nya dammarnas funktion och om de används som reproduktionshabitat bör undersökas genom inventering enligt metoden som beskrivs i denna rapport. Detta kan ske årligen eller efter några år och bör upprepas var 3-5 år för att kontrollera dammarnas funktion och följa populationsutvecklingen vid lokalen. Skötsel för att motverka igenväxning kan behövas. Behovet av detta kan lämpligen kontrolleras i samband med uppföljande groddjursinventeringar.

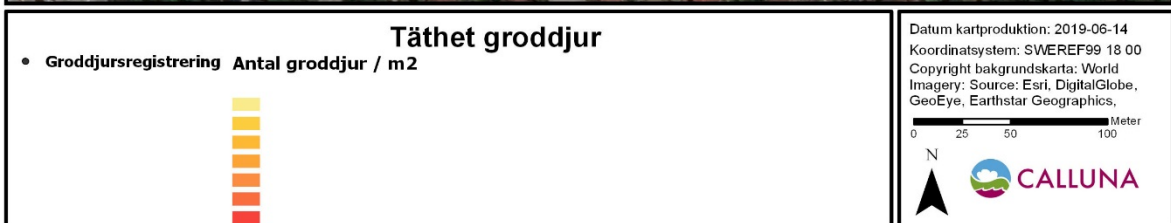
## Bilaga 3 – Karta över groddjurstäthet (levande och döda) inom inventeringsområdet

Baserat på inventeringsresultatet (både trafikdöda och levande) kan man identifiera områden med högst groddjurstäthet (se karta i Bilaga 3). Som väntat, och i överensstämmande med inventeringen år 2014, fanns de största antalen både levande och döda groddjur utmed Mensättravägen. Längs denna vägsträcka är de inte jämt fördelade utan den största tätheten finns i södra delen, kring den befintliga GC-tunneln. Många paddor föreföll passera genom tunneln men många vandrade också uppe på vägen, ofta med dödlig utkomst. I gångtunneln hittades också en död individ. Något längre norrut finns en ökad täthet kring Norrholmsvägen och därefter en ökad täthet utmed sträckan mittemot uppställningsytan med återvinningsinsamling.

Vandringen på västra sidan av Sarvträsk är betydligt mindre omfattande men en ökad täthet sågs kring mitten av Ornövägen såväl som Sandövägen ungefär i höjden med Granöstigen; sträckan längs Mensättravägen ungefär från den stora parkeringsplatsen upp till korsningen med Skarpövägen (se karta i bilaga 3).
