KULTURMILJÖANALYS

TATTBY STATION – SALTSJÖBANAN

Utdrag ur Kulturmiljöanalys – Saltsjöbanan

2015-03-13

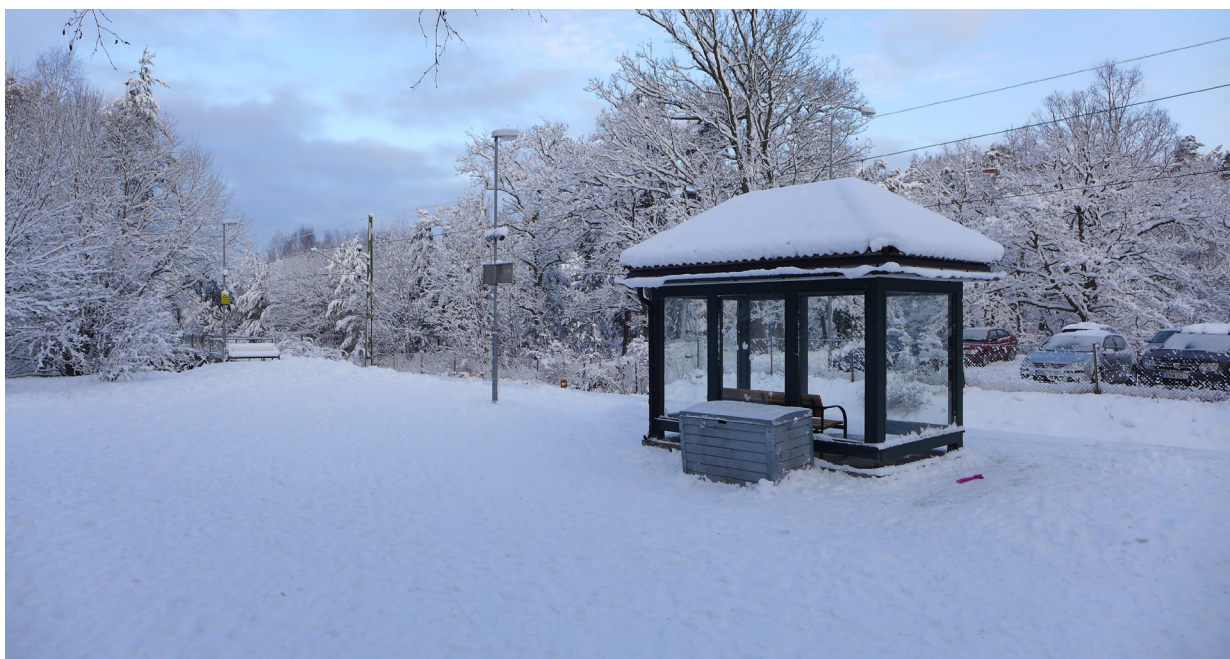
Perrongen i Tattby från norr, 2015-01-23.

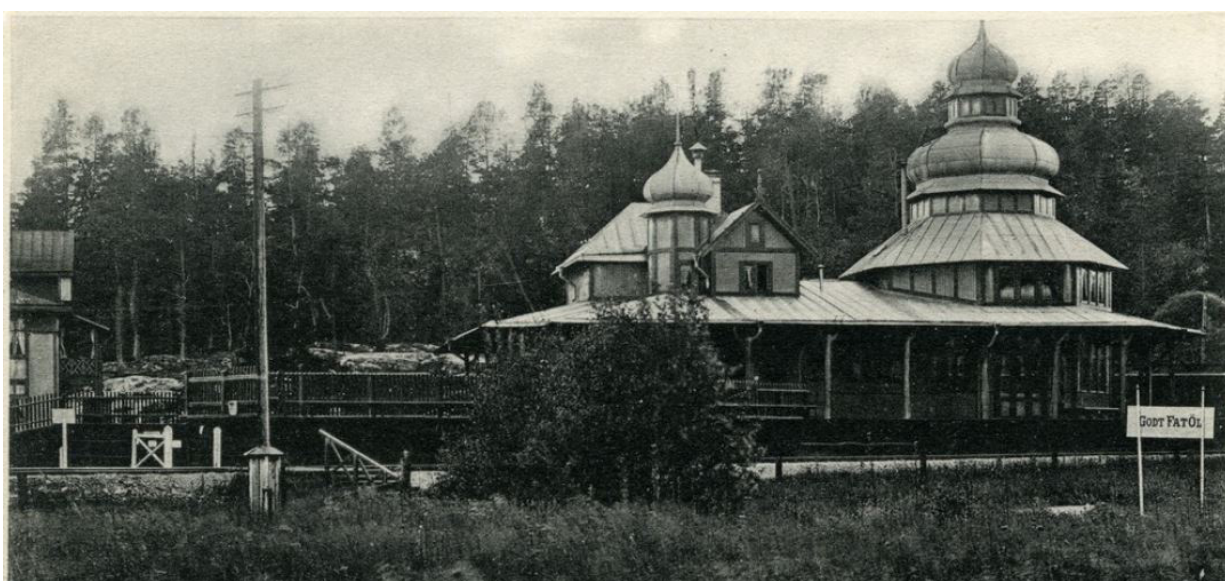
Saltsjöbanans station, foto Sveriges Järnvägsmuseum, Trafikverkets museer, Samlingsportalen.

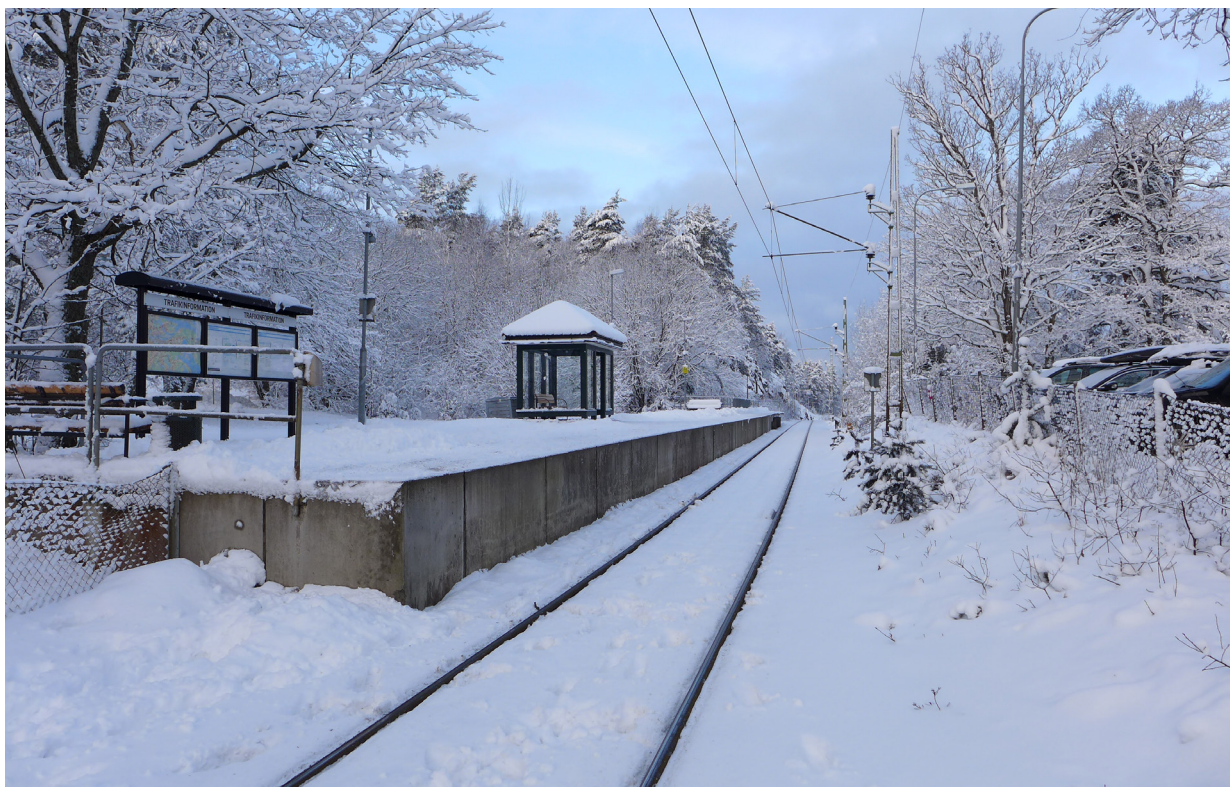
Stationsmiljön är obebyggd så när som på en väntkur. Väntkuren är sentida och av samma modell som återfinns på flera andra stationer längs Saltsjöbanan. Den bärande konstruktionen är av trä och grönmålad. Sidorna är glasade. Innertaket är klätt med panel och vitmålat. Yttertaket är valmat och täckt av lertegel.

Äldre detaljer saknas på platsen vilket är rimligt då stationen flyttats. Både räcken, bänkar, skyltar och belysningsarmaturer är sentida och utgörs av standardprodukter som förekommer i flera andra offentliga

Stationen i Tattby består idag av en perrong i betong och en sentida väntkur, foto 2015-01-23.

miljöer. Stationen saknar medveten gestaltning och de element som återfinns på platsen ger ett splittrat intryck. Det som signalerar järnvägens ålder är i viss mån ledningsstolparna och rälsens läge i landskapet.

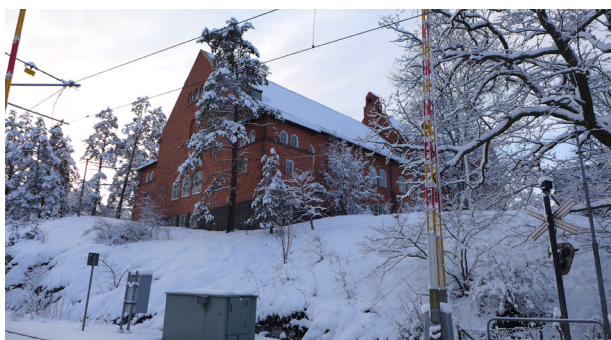
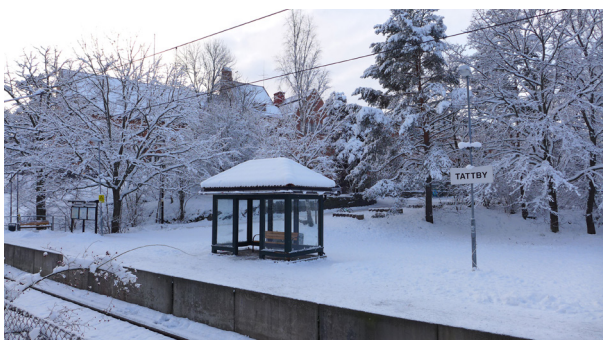
På en bergshöjd sydöst om stationen ligger Saltsjöbadens samskola som uppfördes 1915 efter ritningar av arkitekterna Ture Stenberg och Victor Holmgren. Skolan utgör en viktig blickpunkt i landskapet och är starkt karaktärsskapande då skolgårdens inhägnad ligger nära perrongen.

Saltjöbadens samskola utgör tillsammans med den omgivande naturen viktiga karaktärsdrag för stationsmiljön.

Stationen har mycket gemensamt med Tippens station då båda stationerna hämtar mycket av sin karaktär från den omgivande naturmiljön. Framtida omgestaltningar eller åtgärder inom stationsmiljön bör ta hänsyn till och utgå ifrån befintliga kvaliteter. Sådana kvaliteter går att urskilja ur platsens karaktärsdrag, till exempel den omgivande naturen med sitt kuperade landskap och Samskolans tegelarkitektur och dess naturstensmurar.
