# Tollare bergschakt

**PM Bergteknik**

**Lotten 2 och 4**

**Planskede**

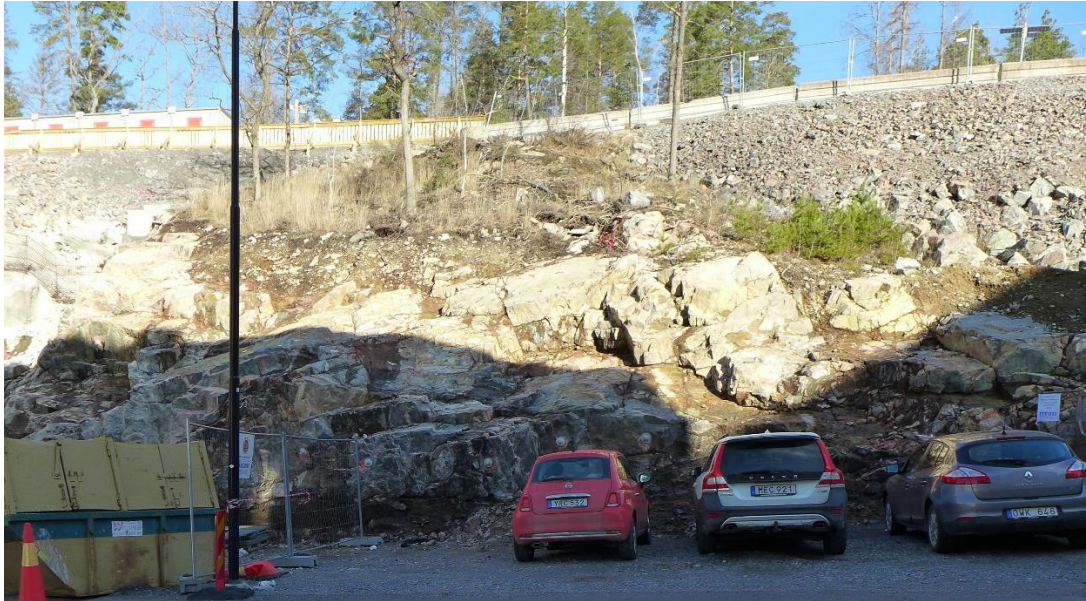
Figur 3. Bild från kartering söder om Godtemplarparken (2019-01-12).

Tabell 1. Inmätta sprickor från kartering Godtemplarparken 2019-01-12.  
Sprickorientering redovisas enligt högerhandsregeln.

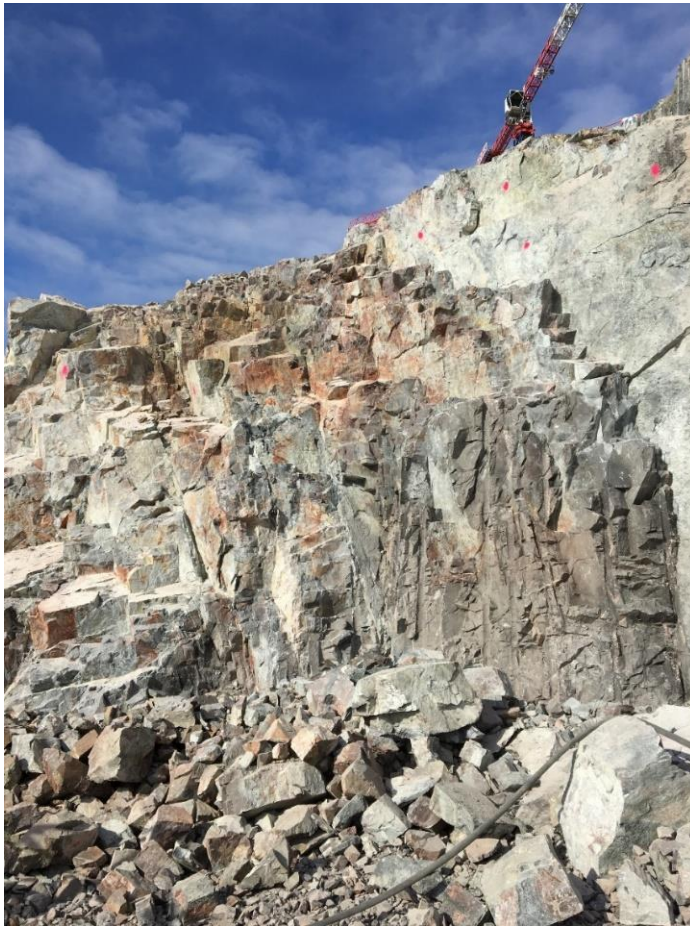
Figur 4. Svaghetszon sedd från fastigheten väster om Godtemplarparken (2016-09-19).

En svaghetszon korsar Godtemplarparken med brant stupning där berget är rödomvandlat och uppsprucket (ca 5 meter bred), se Figur 4. Zonen tolkas stryka öst-västligt och stupa lätt norrut, se Figur 5.

Berget omkring Godtemplarparken har visat sig vara blockigt (ungefärlig kantlängd 0,5–1 meter) samt vara påverkat av en öst-västlig, brant stående svaghetszon Figur 4. Den observerade svaghetszonens utbredning vid Lotten 4 är oklar.

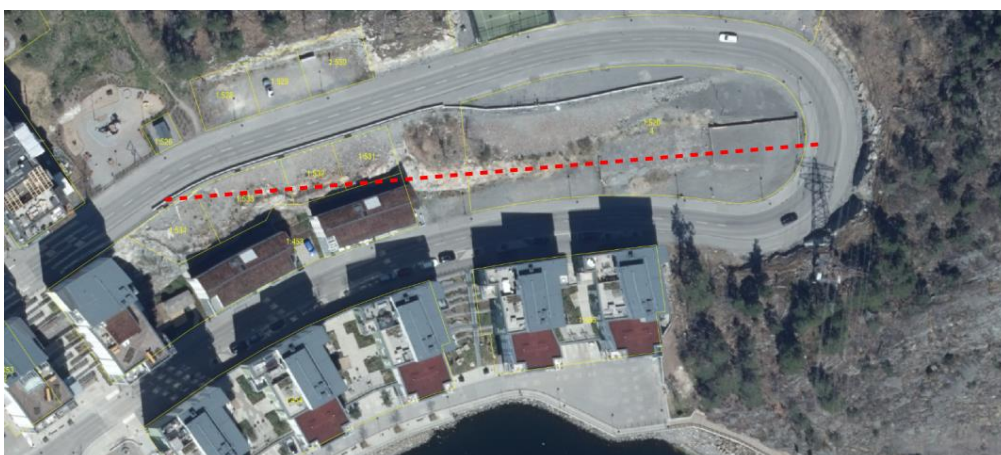
Figur 5. Översikt över Lotten 4. Tolkad utbredning av svaghetszon i rött.  
©Lantmäteriet, 2025-03-06.

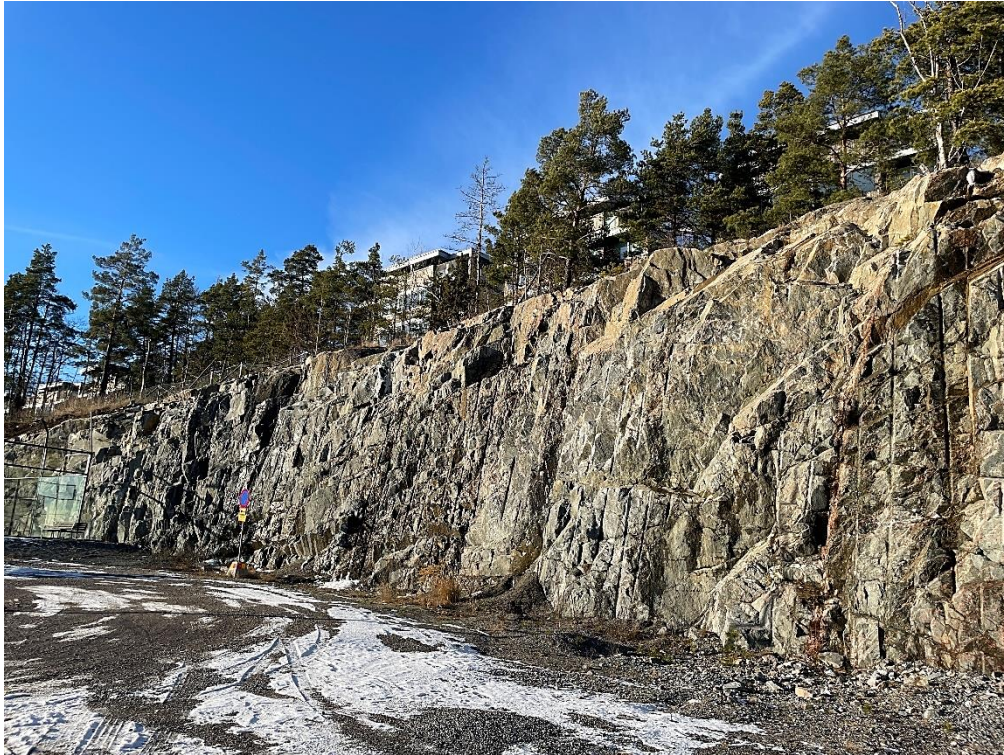
Figur 10. Översiktsbild Lotten 2, tagen mot nordväst (2025-02-19).

Slänthöjden varierar idag från ca 4-7m västerut och 5-9m norrut med en ungefärlig släntlutning på 5:1, se Figur 10. För att öka brukbart utrymme inom fastigheten har bergschaktdmodell tagits fram med en släntlutning på 10:1. Där det finns plats (mer än 1,5 meter) att flytta krönet närmare fastighetsgräns görs det.

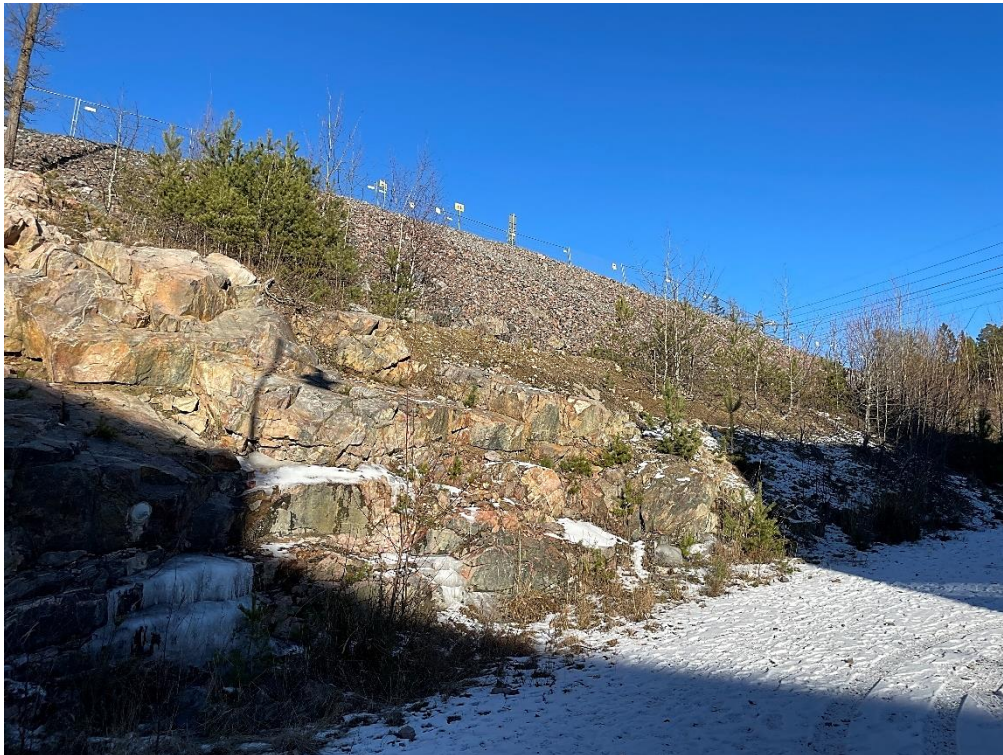
Figur 11. Översiktsbild Lotten 4, tagen mot nordost (2025-02-19).

Lotten 4 angränsar till Godtemplarparken i väster och Tollareslingan åt norr, öst och syd, se översiktsbild i Figur 11. Nacka kommun godkänner att delar av vägen tas i anspråk under byggtiden så länge hänsyn tas till förekommande ledningar under vägen. Godtemplarparken ska förbli orörd så väl under byggskede som efter. Med dessa förutsättningar har en bergschaktmodell tagits fram föra att optimera den byggbara ytan inom fastighetsgränsen.
