## Nacka kommun

### Förstudie för väg och dagvatten - Vikingshillsvägen

Stockholm-Globen 2009-09-09  
WSP Samhällsbyggnad

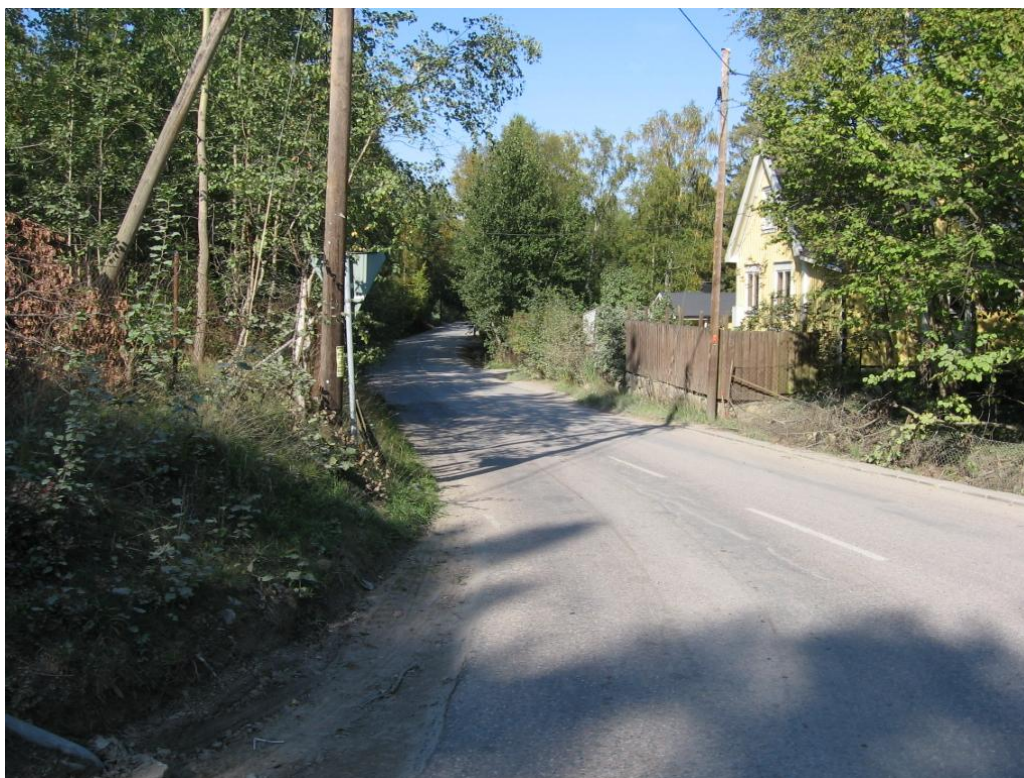
*Vikingshillsvägen 0/010*

Sträckan är belagd. Beläggningsen är dålig med sprucken och spårig asfalt. Väggen är delvis underminerad. Profilen lutar till sektion 0/060 ca 4 % och därefter med svaga lutningar om <1 %. Plangeometrin är bra. Diket växlar under sträckan mellan ett mindre skåldike och ett öppet dike, på sträckans senare del har diket stående vatten. En rad av björkar står efter dikeskanten på vänster sida och ett nätstängsel i fastighetsgräns. På höger sida finns bl.a. stödmur av betong och naturstensmur i fastighetsgräns. I partier efter vägsträckan ligger bergfoten vid vägen. Anslutande väg, Näckrosvägen, har beläggning av grus. Anslutande infarter till fastigheter med grindar och stängsel/staket. Sträckan mellan ca 0/100-0/200 är vägen förstärkt med träpålar.

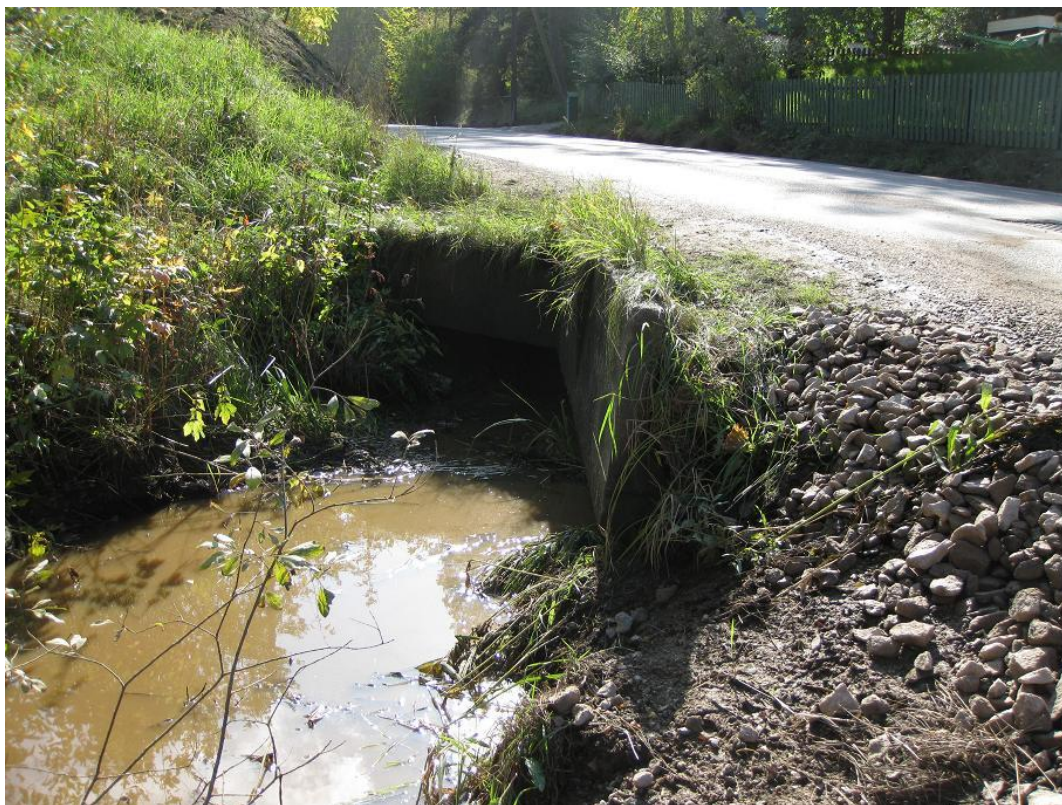
*Vingshillsvägen bakåt 0/200*

Vägen har dålig beläggning med sprucken och spårig asfalt. Profilen lutar svagt med <math><1\%</math> lutning. Plangeometrin ger dålig sikt från 0/300 till 0/400.

I sektion 0/200 ligger en trumma med en dim. av ca 600 mm under vägen i en betongkonstruktion. På höger sida har diket iordninggjorts och har ett lager med kross på innerslänt. Diket har stående vatten. På vänster finns antydning till skåldike. Vid anslutande väg, Frövägen, finns en busshållplats på vardera sidan. Frövägen har beläggning av grus.

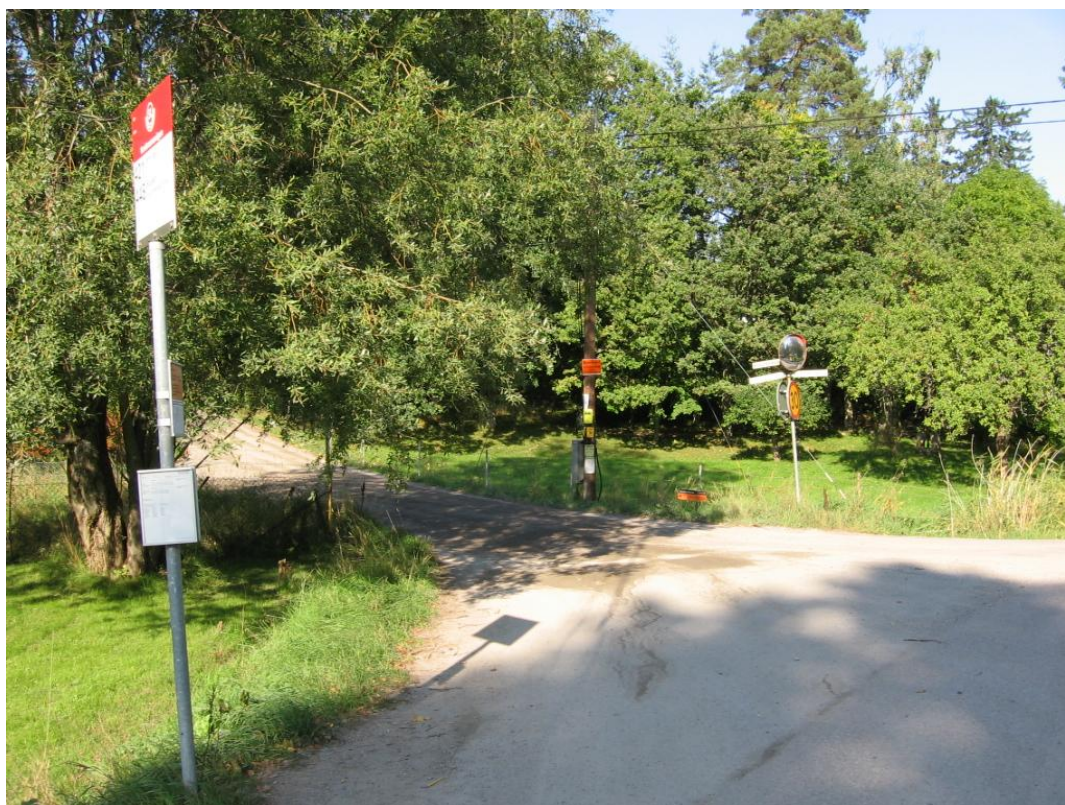
*Vikingshillsvägen 0/500 Normannavägen*

Vid anslutande väg, Nordmannavägen, finns busshållplats på vänster sida. Avstigande hållplats på höger sida är bortagen pga. av dålig sikt.

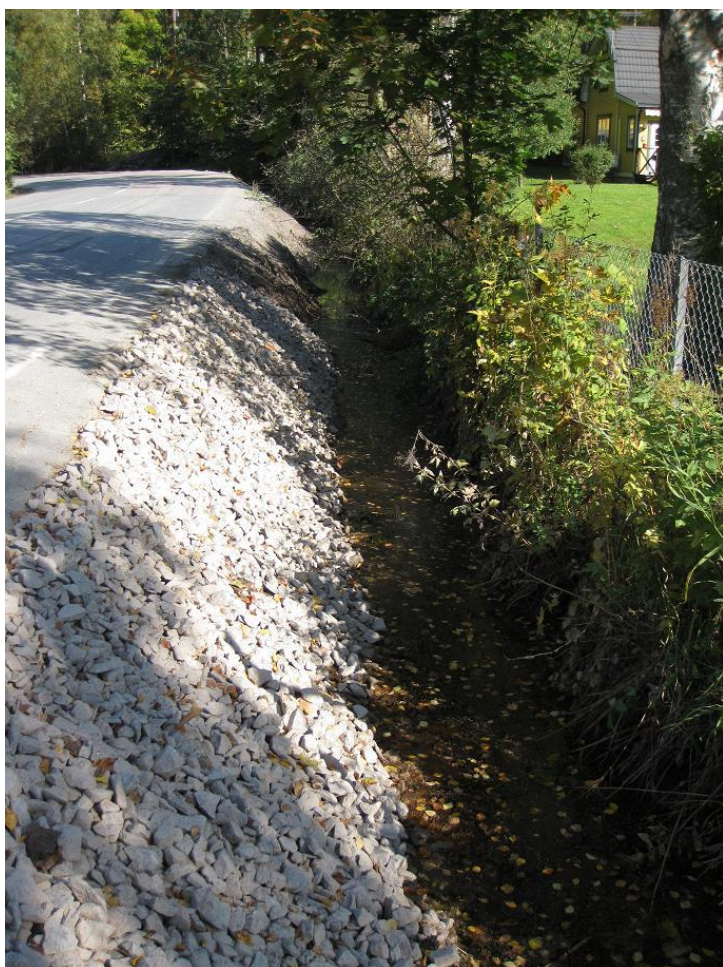
*Vikingshillsvägen 0/520*

Vägen har dålig beläggning med sprucken och spårig asfalt. Profilen lutar svagt med <math><1\%</math> lutning. Plangeometrin ger dålig sikt i sektion 0/500-0/600. I partier efter vägsträckan ligger bergfoten vid vägrenen. I sektion 0/580 ligger en spång över dike mot enskild väg. Delar av sträckan har nytt dike med brant innerslänt täckt av kross, storlek ca 50-100 mm

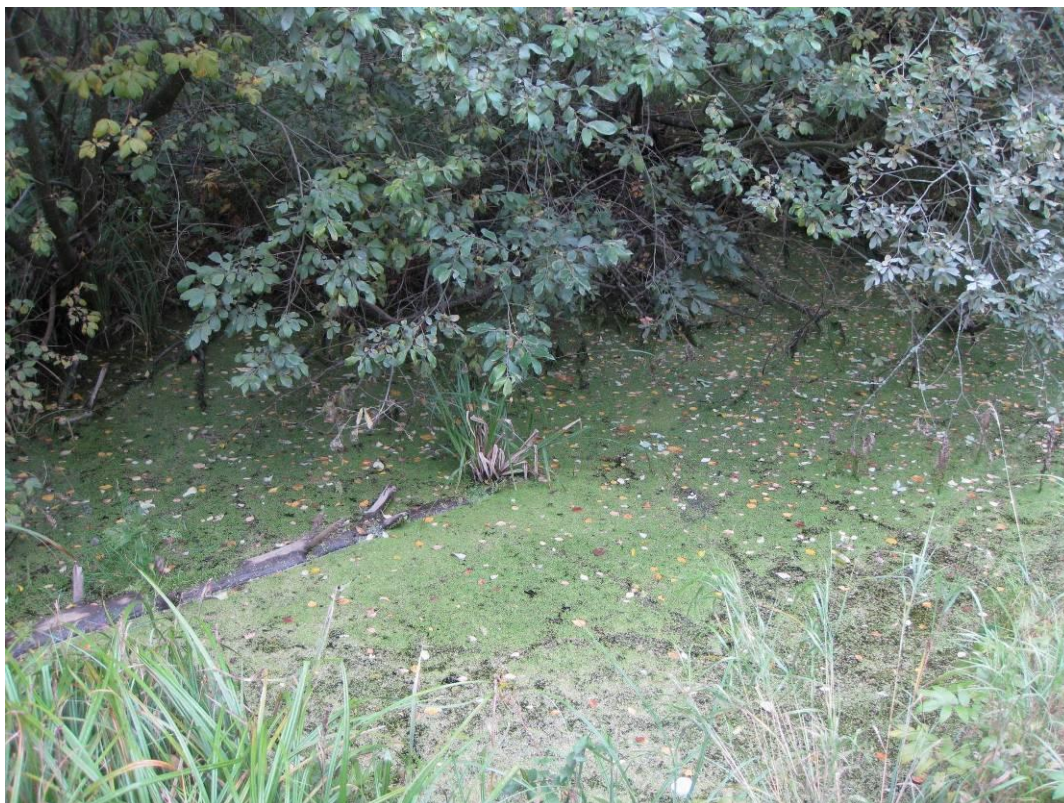
*Vikingshillsvägen 0/800 bakåt (Våtmark)*

Mellan sekt ca 0/800 och 0/850 finns en trumma under vägen med utlopp till Karbosjön.

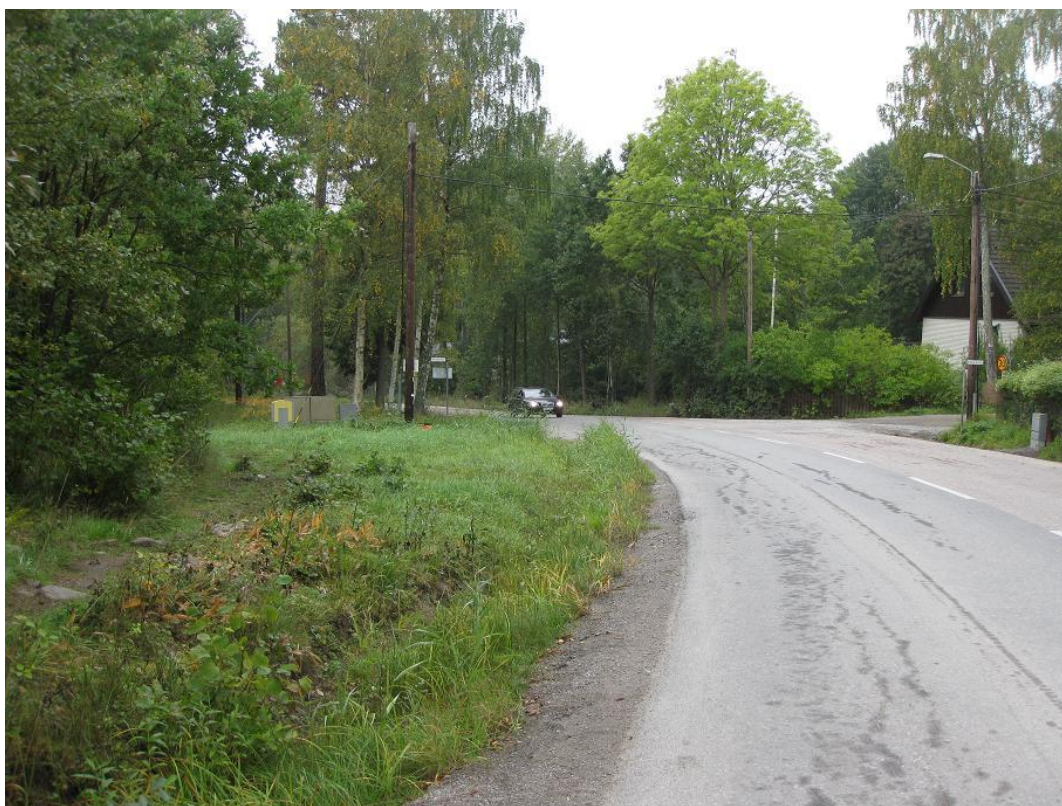
*Vikingshillsvägen 0/950 bakåt Åbroddvägen*

Vägen har dålig beläggning med sprucken och spårig asfalt. Vägmitt har tjälskador och vägrenen är sönderkörd. Profilen lutar brant mellan 7-10 %. Plangeometrin ger dålig sikt i sektion 0/900-1/200. Anslutande väg, Risets Alväg, har beläggning av grus medan Åbroddsvägen och Risetvägen har beläggning av asfalt. Mellan Risets Alväg och Risetvägen finns en busshållplats med väderskydd för påstigande. Avstigande hållplats på höger sida med stolpe. Återvinningsstation samt postens brevlåda vid infarten till Åbroddsvägen. Stor vattensamling i dike vid sektion 0/900 på höger sida, på vänstra sidan finns ett skåldike. I partier efter vägsträckan ligger bergfoten vid vägrenen. Anslutande infarter till fastigheter.

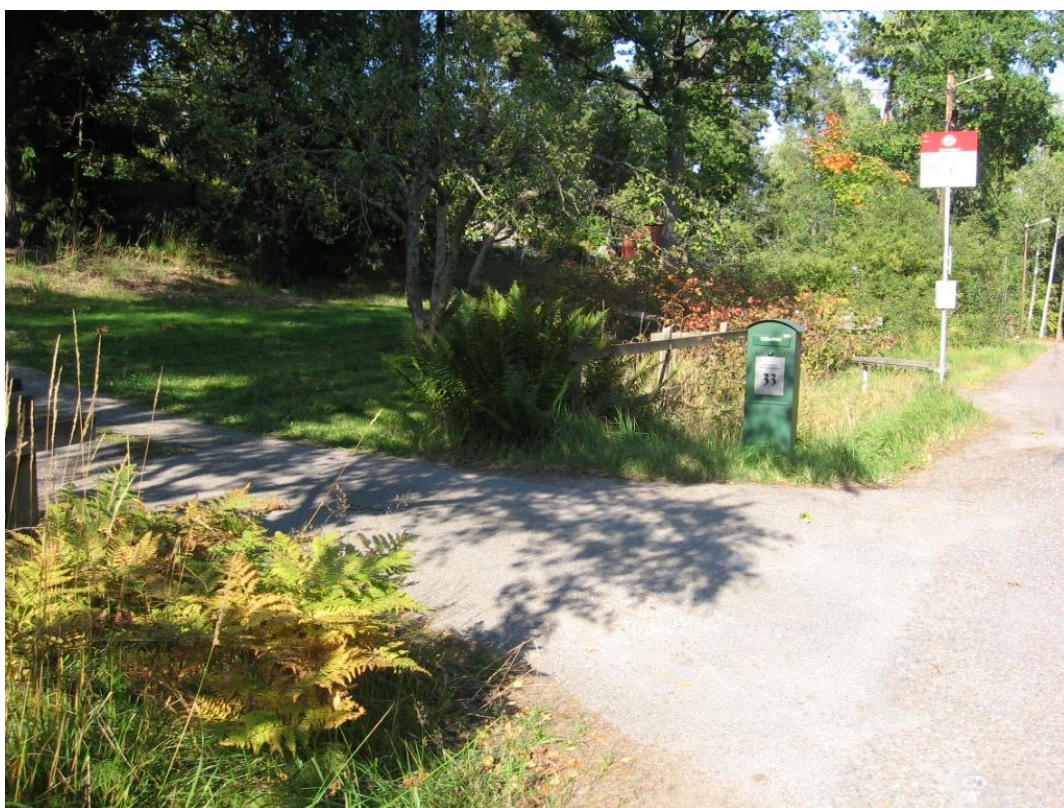
*Vikingshillsvägen 1/250, hpl Enrisvägen*

Vägen har dålig beläggning med sprucken och spårig asfalt. Profilen lutar brant med 6-10 % lutning och vid 1/230 har vägen sin högsta punkt. Plangeometrin ger dålig sikt. Vid sektion 1/250 finns Enrisvägens busshållplats på båda sidor med stolpe vid vägrenen. Anslutande väg, Enrisvägen, har beläggning av asfalt och Bågvägen har beläggning av grus. Vid 1/550 finns infart till en nätstation. I partier efter vägsträckan ligger bergfoten vid vägrenen. Diken är i form av gräsbevuxna skåldiken.

Hållplats Enrisvägen påstigande föreslås ligga kvar i sektion 1/240-1/270 efter gc-banan medan avstigande hållplats backas till sektion 1/170-1/200 och anläggs med plattform. Hållplats Fösabacken föreslås ligga kvar i befintligt läge, sektion 1/630-1/660 och anläggs med plattform och väderskydd med avstigande hållplats efter gc-banan. Hållplatsen vid Backeboskolan förskjuts något framåt till sektion 1/990-2/020 för att ge plats åt en hämtnings- och avlämningsplats för bilar. Hållplatsen utformas som befintlig fickhållplats utan väderskydd med gc-banan framför. Samtliga påstigande hållplatser föreslås få väderskydd.

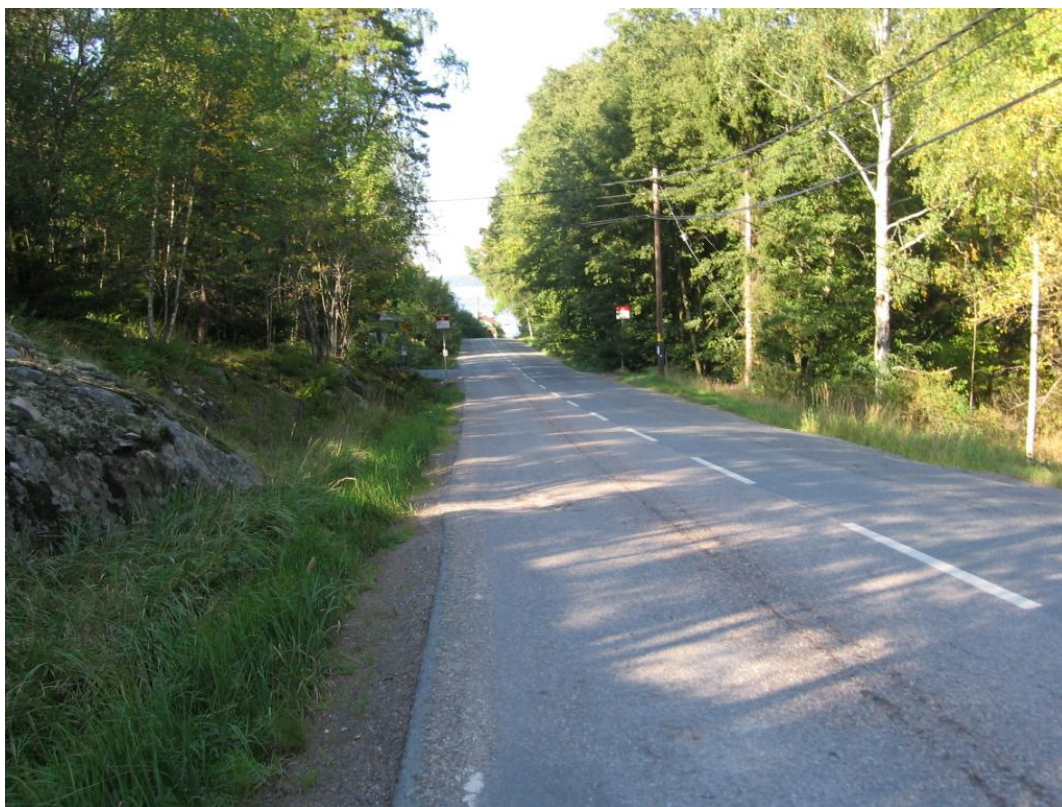
*Vikingshillsvägen 1/600*

Vägen har dålig beläggning med sprucken, spårig asfalt och sättningar i vägmitt. Profilen lutar brant i sektion 1/600-1/650 på ca 7 %, övergår till en flackare lutning på ca 2,5 % för att sedan blir brant mellan 1/760-1/800 på ca 7 %. Vid anslutande väg, Fösabacken, finns busshållplatser på vardera sidan för påstigande en liten ficka. Fösabacken har beläggning av asfalt. På östra sidan breder en lång, brant slänt ner mot en bäck.

Under 2008- 2009 byggs VA ledningar från sektion ca 1/550 och fram till sektion ca 1/950. I samband med detta arbete breddas vägen för att klara en framtida utbyggnad av en 2,5 m bred gång- och cykelbana mellan sekt ca 1/550 och 1/650. Mellan sekt 1/650 och 1/950 byggs gångbanan permanent. Gång- och cykelbanan anpassas till befintlig nivå på Vikingshillsvägen.

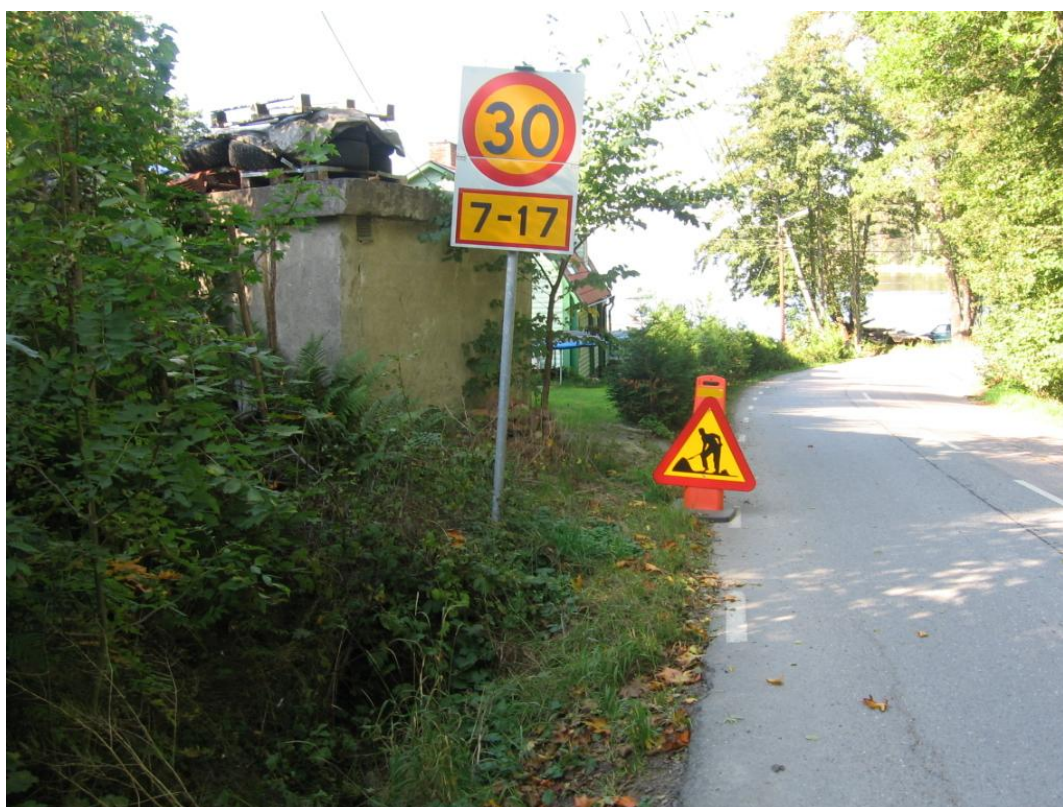
*Vikingshillsvägen 1/800*

Vägen har dålig beläggning med sprucken, spårig asfalt och sönderkörd vägren. Profilen lutar brant i sektion 1/800-1/950 med ca 6-7 %, vägen har sin lägsta punkt i 1/880. Profilen flackar ut till <1 % vid sektion 1/990-2/040 och avslutar med ca 3 % fram till bussvändslingan. Plangeometrin ger dålig sikt i sektion 1/800-1/9000. Vägen skyltas till 30 km/h innan Backeboskolan. Anslutande infart till fastigheter och båthamn med parkeringsyta.

En pumpstation anläggs under 2008- 2009 på östra sidan av vägen sam en gång- och cykelbana fram till sekt ca 1/950. Ett anslutande ledningssystem med en sjöledning korsar under vägen med fortsättning ut i Rörsundsviken. Backeboskolan har hämtning/avlämningsplatser för bilar och en smal gångbana för på/avstigning. Busshållplatsen vid skolan är utformad som en fickhållplats och tillgänglighetsanpassad med en rad vita plattor vid på/avstigning. En gångbana löper på högra sidan fram till bussvändslingan. Övergångsställen leder över Vikingshillsvägen till busshållplatsen i bussvändslingan. Dessa är tillgänglighetsanpassade med en rad vita släta plattor vid kantsten. Hållplatsen är utrustad med ett väderskydd.
