# Fågelstigen, Norra Lännersta, Nacka kommun

Upprustning av gatumark

**Markteknisk undersökningsrapport Geoteknik**  
2019-11-11

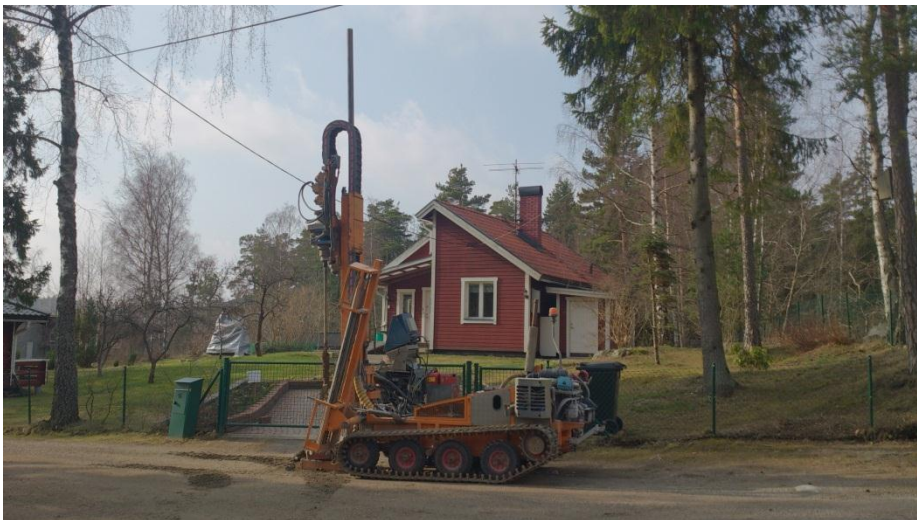
Borrsvagn vid undersökningspunkt SMS140.

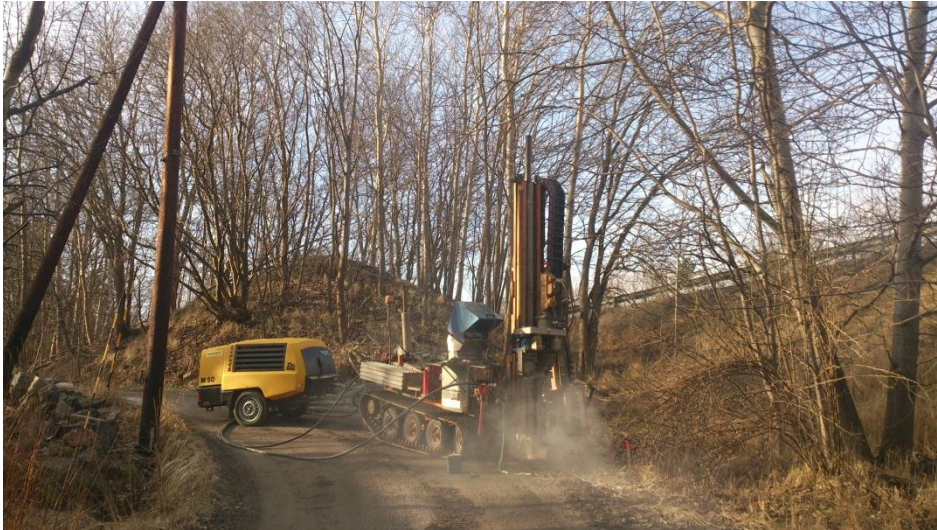
Jordbergsondering i undersökningspunkt SMS106

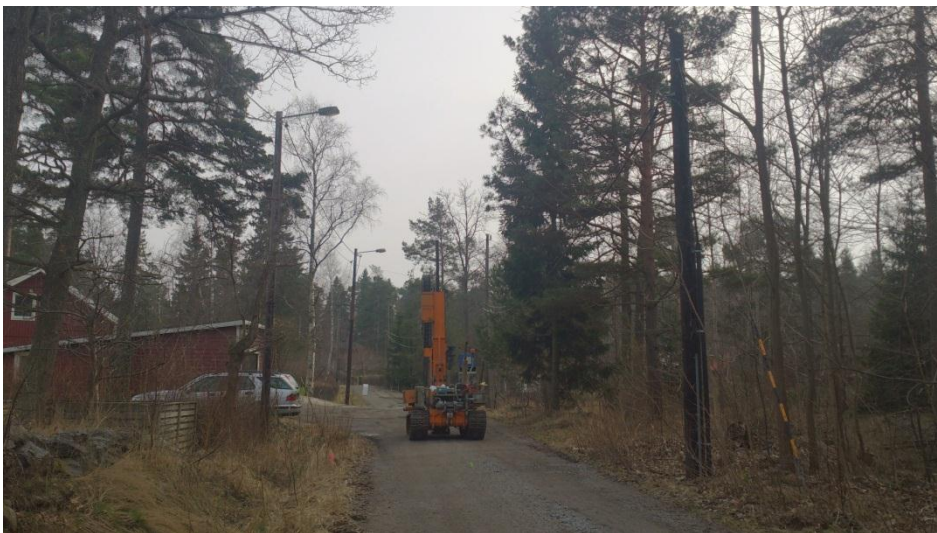
Slagssondering i undersökningspunkt SMS110

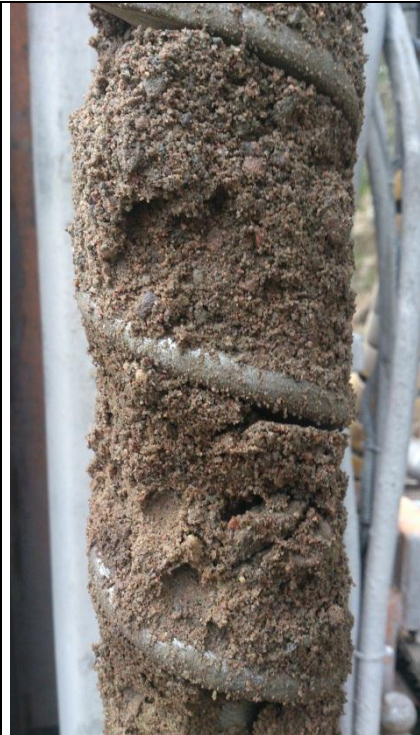
Skruvprovtagning i fyllning i undersökningspunkt SMS130

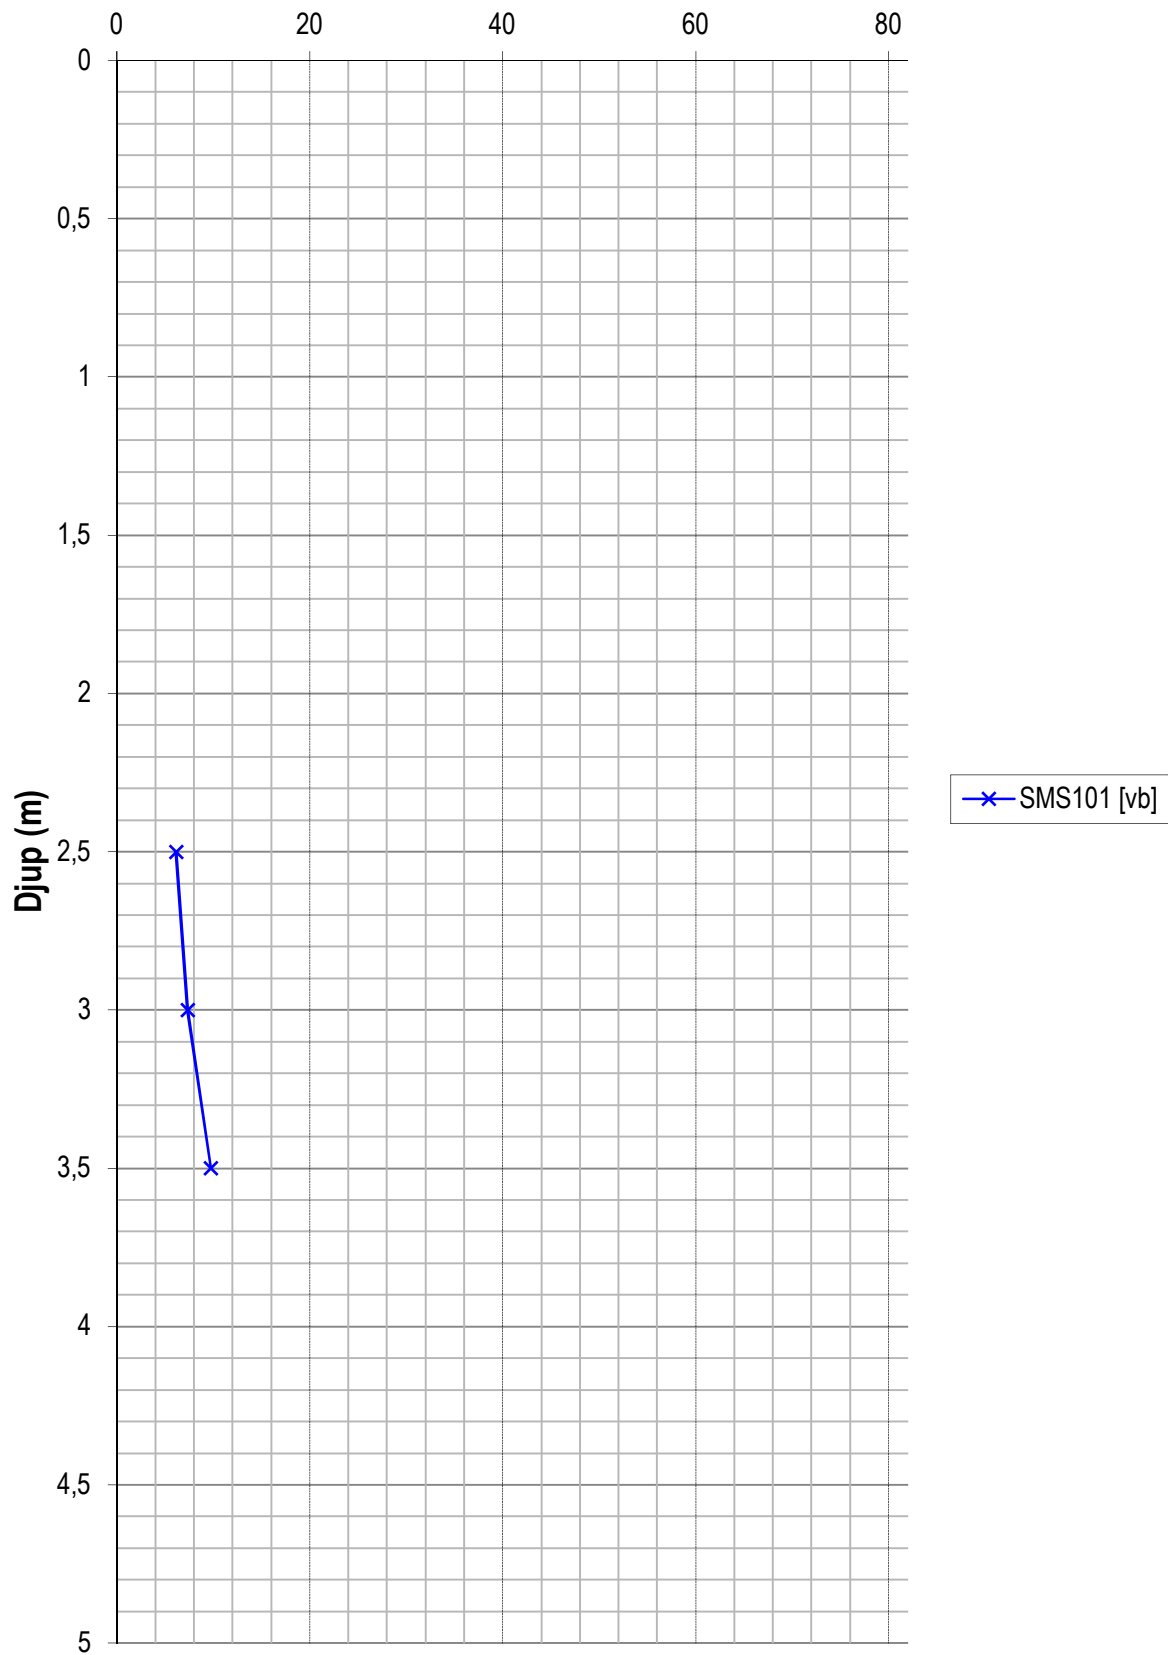
## Korrigerad skjuvhållfasthet (kPa) - Härledda värden

Redovisning av härledda och korrigerade värden för skjuvhållfastheter redovisas i bilaga 8 och har utvärderats från vingförsök i fält.

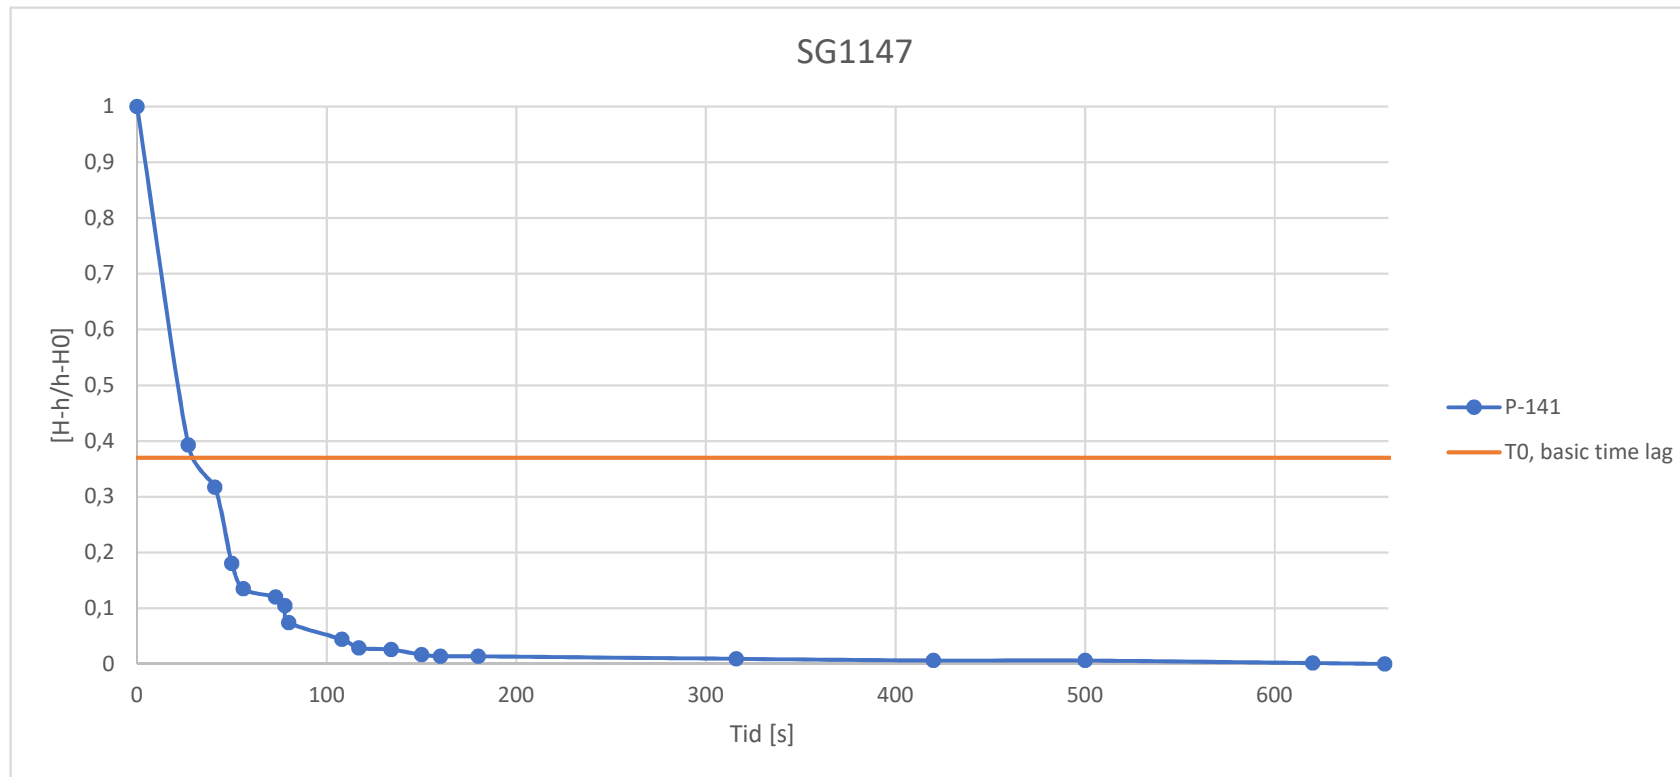
<b>Gv-rör ID</b>	<b>SG1147</b>
Datum för slugtest/funktionstest	2019-09-18
Rörets längd [m]	3,27
Gv-nivå innan [m u rt]	2,8
Uppstick [m ö garagegolv]	0
<b>K, Hydraulisk konduktivitet [m/s]</b>	<b>2,28E-05</b>
L, Längd på intag (filterspets) [m]	1
R, intagets radie [m]	0,058
r, Rörets radie [m]	0,058
<b>T0, basic time lag</b>	<b>210</b>

Ett infiltrationsförsök med slugtest utfördes i grundvattenrör SG1147 2019-09-18. Resultatet visar att jordens hydrauliska konduktivitet ligger runt  $2 \cdot 10^{-5}$  m/s, se bilaga 9.
