R174010-5

Kv Klinten, Nacka Port

Utredning av skärmningsverkan för partiell balkonginglasning

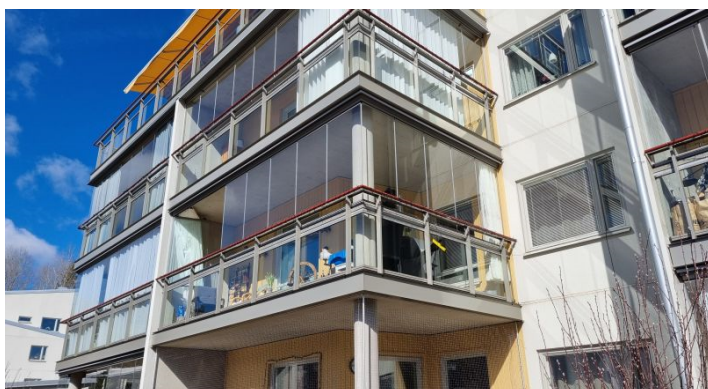
Bild 1 Uppmått balkong med inglasningen för-dragen

Som referensmätning har Akustikbyrån utfört en ljudmätning vid ett annat flerbostadshus i Nacka. Detta hus hade en balkong med ett tätt räcke upp till höjd 1 100 mm, och över detta en balkonginglasning som kan vikas undan.

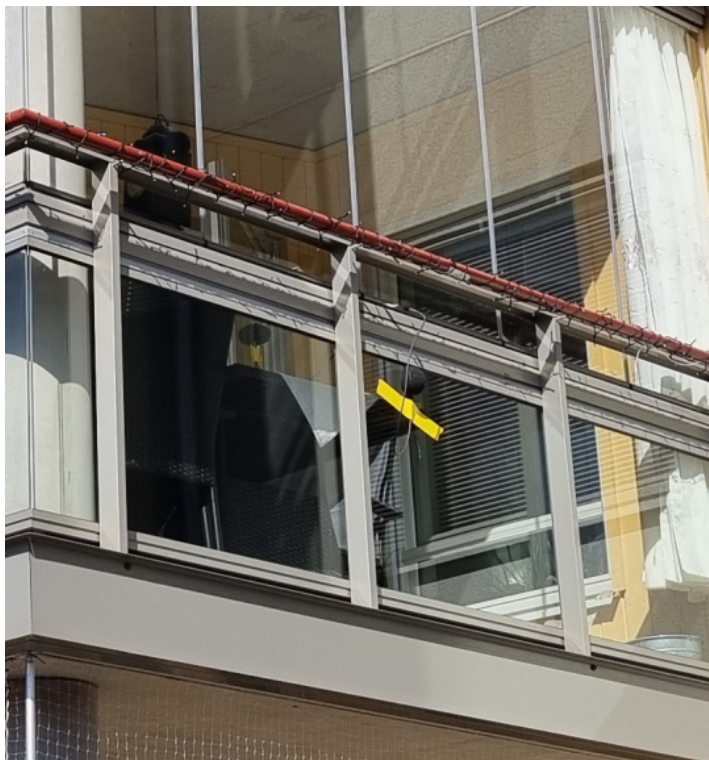
Bild 3 Position 1: Referensposition, dikt an utsida balkongräcke. Uppmätta ljudnivåer har korrigerats med -6 dB för att motsvara frifältsvärde

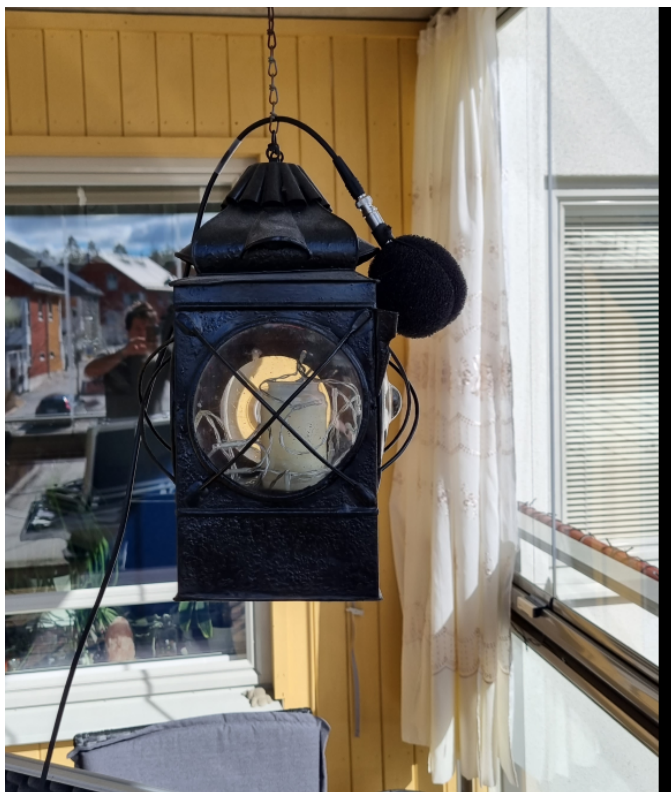
Bild 4 Position 2: Referensposition, frifältsvärde 1,5 meter över balkonggolvet.

Mätposition 2 var placerad så den utsattes för direkt ljudinfall från högtalaren, dvs. den påverkades inte av glasracket. Eftersom position 2 var placerad mitt på balkongen så påverkades den däremot i hög grad av reflexer från golv, väggar och tak – framför allt när inglasningen är stängd, vilket kan förklara varför dämpningen mellan de två scenarierna är lägre för denna position.’

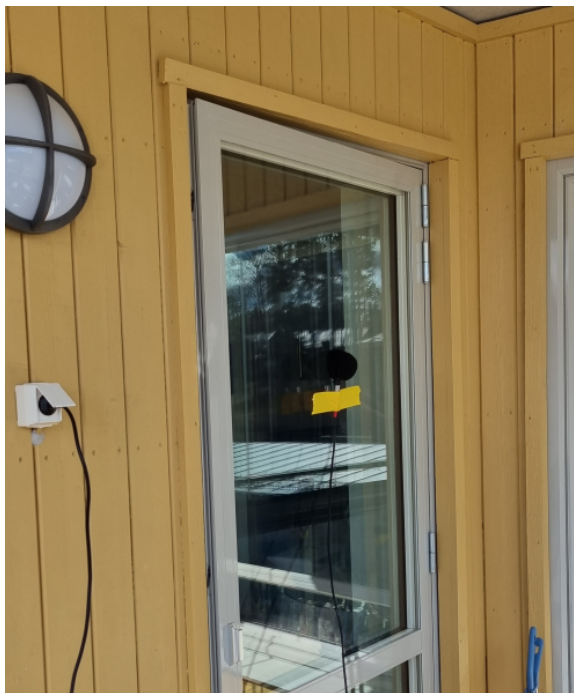
Bild 5 Position 3: Mätposition, dikt an utsida balkongdörr. Uppmätta ljudnivåer har korrigerats med -6 dB för att motsvara frifältsvärde

Uppmätt dämpning för position 3 och 4 är ungefär lika stor, trots att positionen på balkongdörren var orienterad bort från öppningen i inglasningen, medan position 4 endast var någon meter ifrån öppningen. Detta indikerar att det är ljudet som går direkt genom inglasningen som är dimensionerande, och att reflektioner via öppningen i inglasningen har mindre effekt. Det kan inte uteslutas att man vid mätningen på en mindre balkong skulle kunna få större bidrag från öppningen i inglasningen.

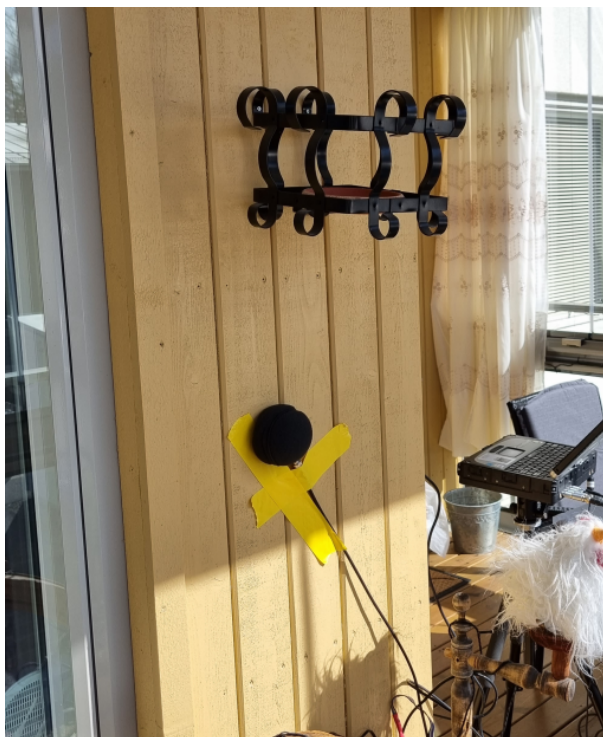
Bild 6 Position 4: Mätposition, dikt an fasad inne på balkong. Uppmätta ljudnivåer har korrigerats med -6 dB för att motsvara frifältsvärde

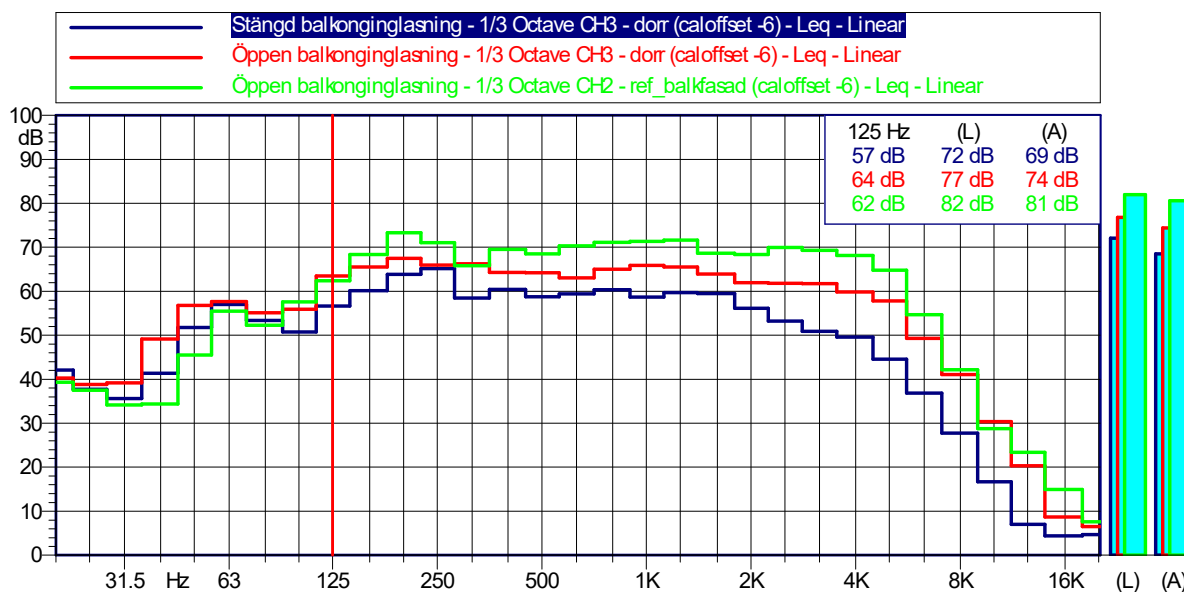
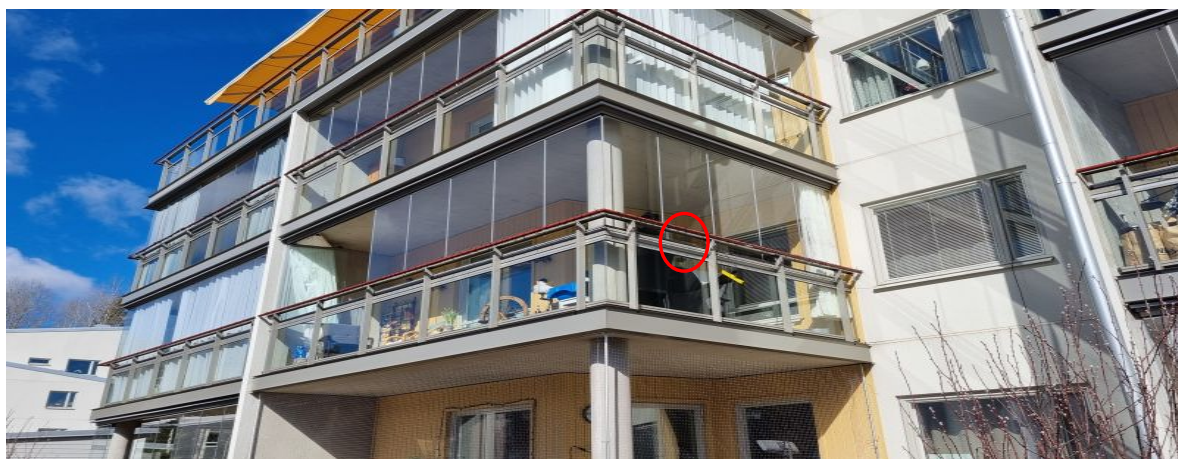
Mätning med mikrofon på balkongdörr

Mikrofon på balkongdörr, stängd balkonginglasning $L_p = 69$ dB (A)

Mikrofon på balkongdörr, öppen balkonginglasning $L_p = 74$ dB (A)

Referens, utanpå balkongräcke $L_p = 81$ dB (A)

Uppmätta ljudnivåer på fasad, på balkong och på balkongräcke redovisas i nedanstående tabell samt i bilaga 1-2. Mätposition 1 och 2 mäter samma ljudnivå för den oskärmade mätkonfigurationen, varför endast resultatet från position 1 redovisas i bilagorna.

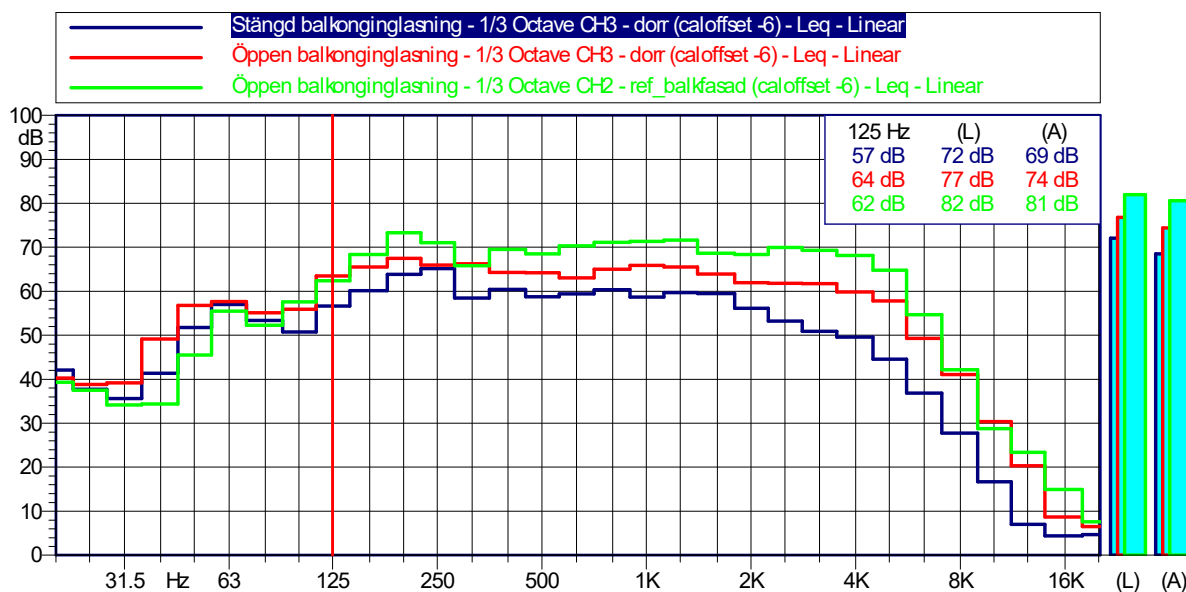
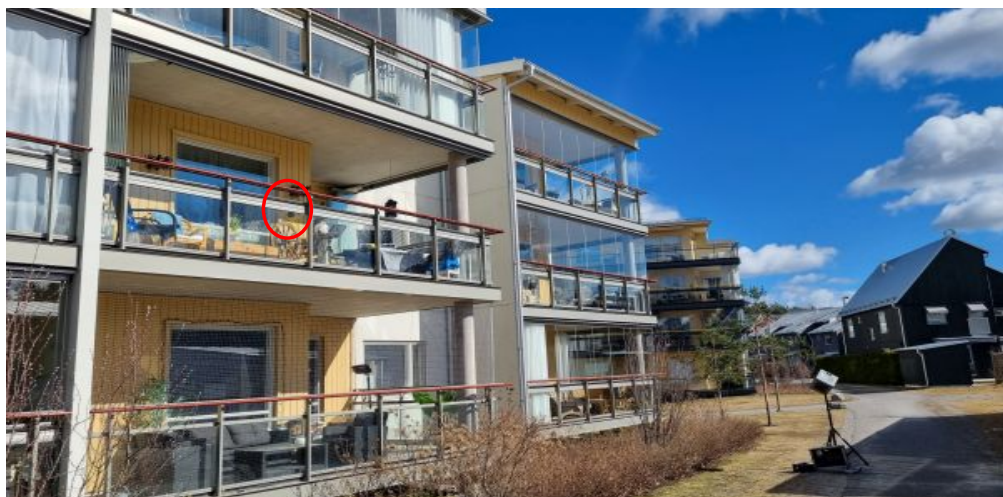
Mätning med mikrofon på balkongfasad

Mikrofon på balkongfasad, stängd balkonginglasning $L_p = 69$ dB (A)

Mikrofon på balkongfasad, öppen balkonginglasning $L_p = 74$ dB (A)

Referens, utanpå balkongräcke $L_p = 81$ dB (A)
