SKURUPARKEN

Parkhistoriskt utlåtande

Underlag till förslag till naturreservat för Skuruparken 2007.

Kompletterande utlåtande avssende grönområdet väster om Skurusund, rester av landskapsparken.

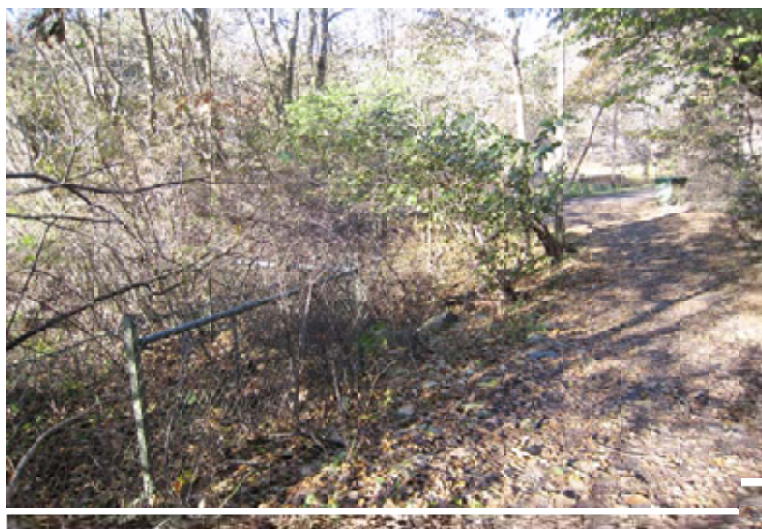
Bäcken finns inte kvar utan har ersatts med en kulvert vars läge markeras av brunnar som finns i ett 50 till 30 m brett grönområde.

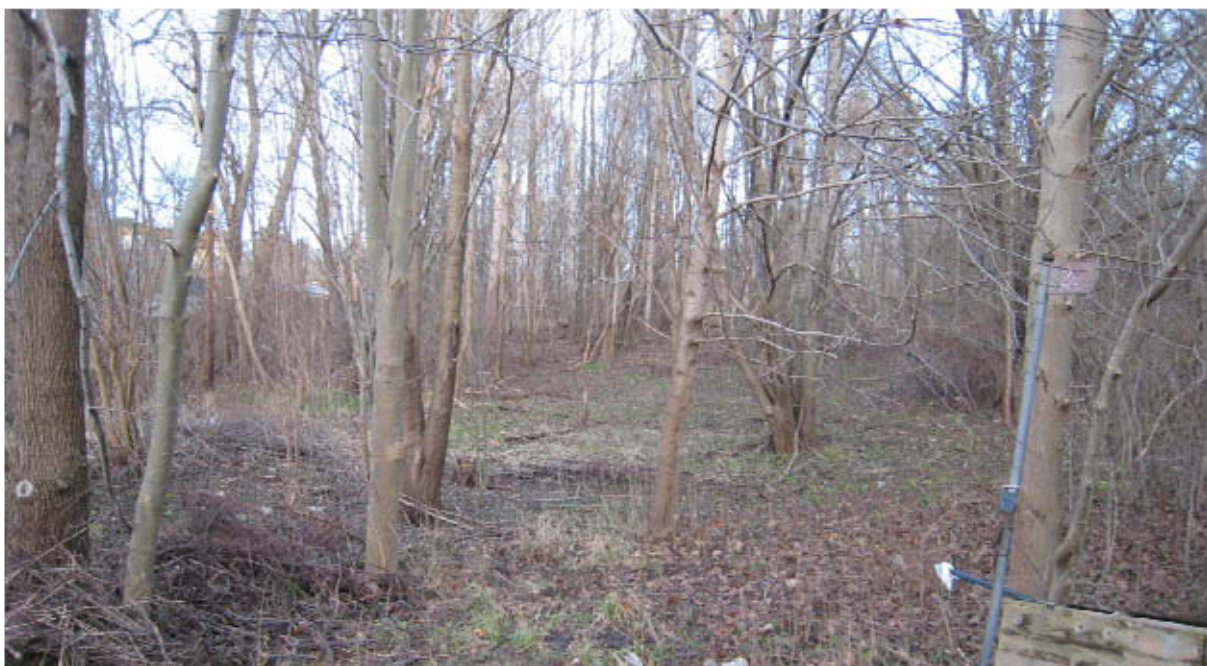
Rester av bäckens kant finns i södra delen av grönområdet i gränsen mot lekplatsen till förskolan.

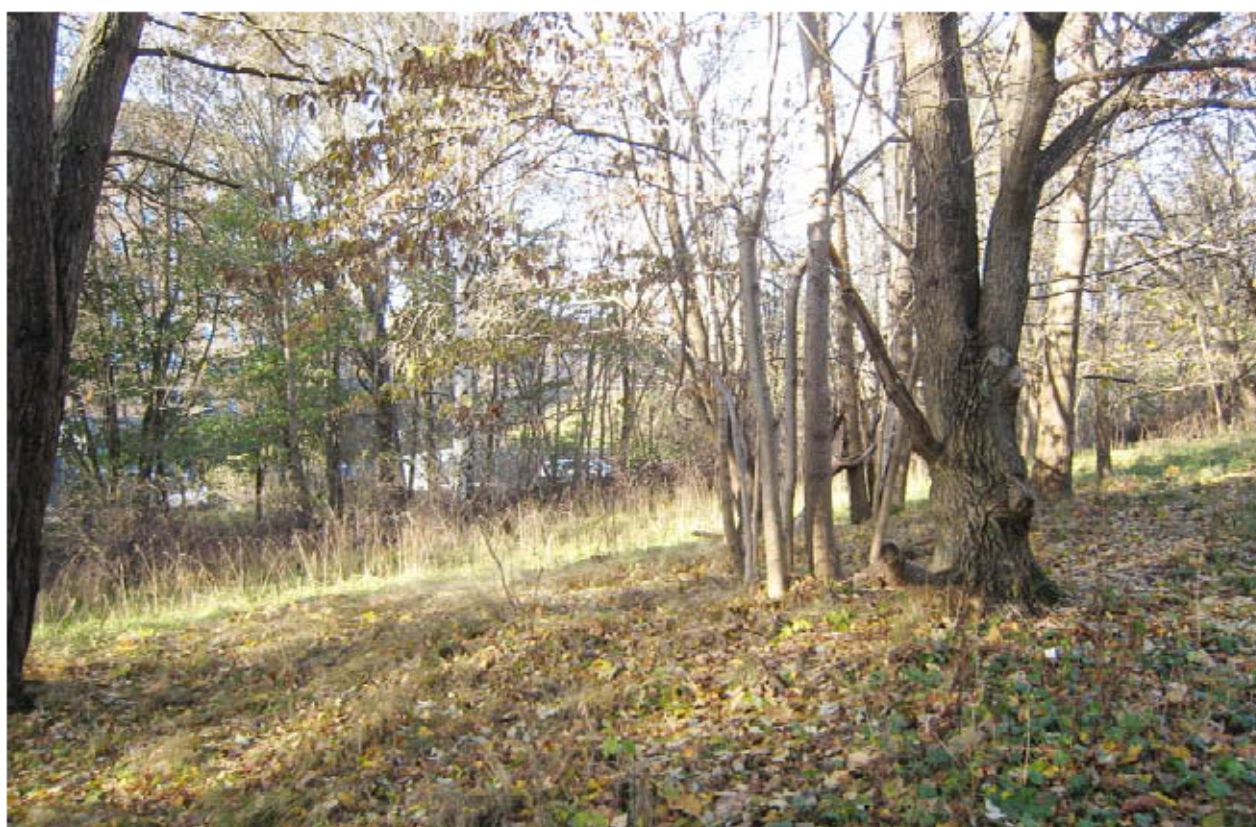
Grönområdet är beväxt med hög slyvegetation som etablerat sig efter kulvertdragningen.

Området där kaskaden funnits markeras av en övergång från plan till sluttande terräng. En del av bäcken och kaskaden ligger antagligen under parkeringsytan väster om området. Inom området där kaskaden funnits ligger en del större block med spår av lav och mossa som kan tänkas varit en del av kaskaden. I området ovanför kaskaden övergår slyvegetationen till en glesare vegetation med bevarade äldre träd.

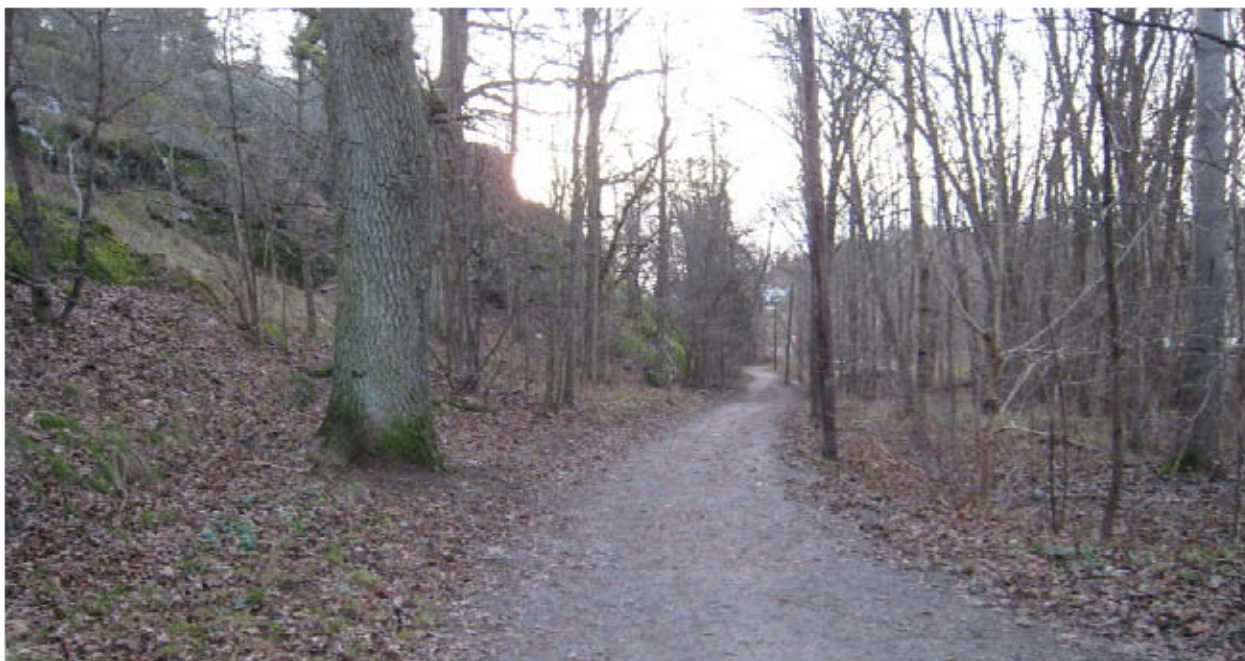
Tydliga är resterna av tillfarten till bron över kaskaden från öster. Vägbanken finns kvar men den ansluter något abrupt till dagens gång- och cykelväg som kommer från norr genom en vägtunnel och leder mot söder förbi förskolan till ett låglänt ängsområde och slutligen till stranden.

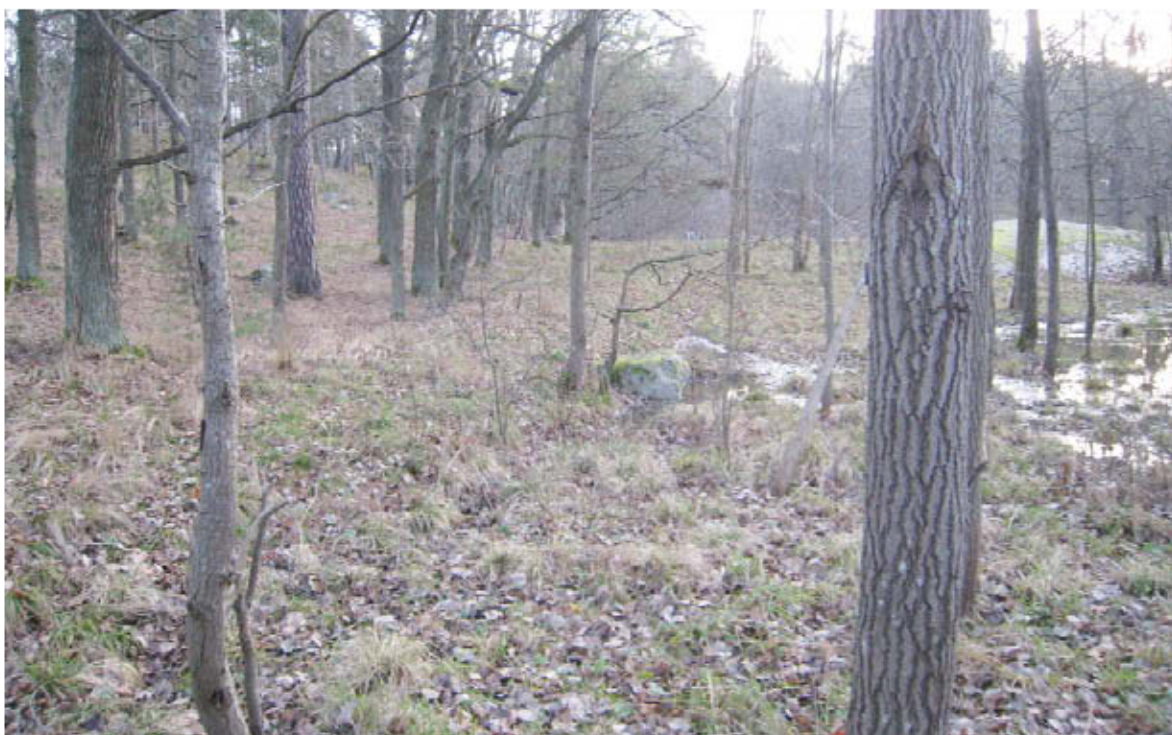
Genom att studera spår i terrängen upptäcker man en vägbank som visar på en ursprunglig avvikande vägdragning från dagens rationella raka sträckning.

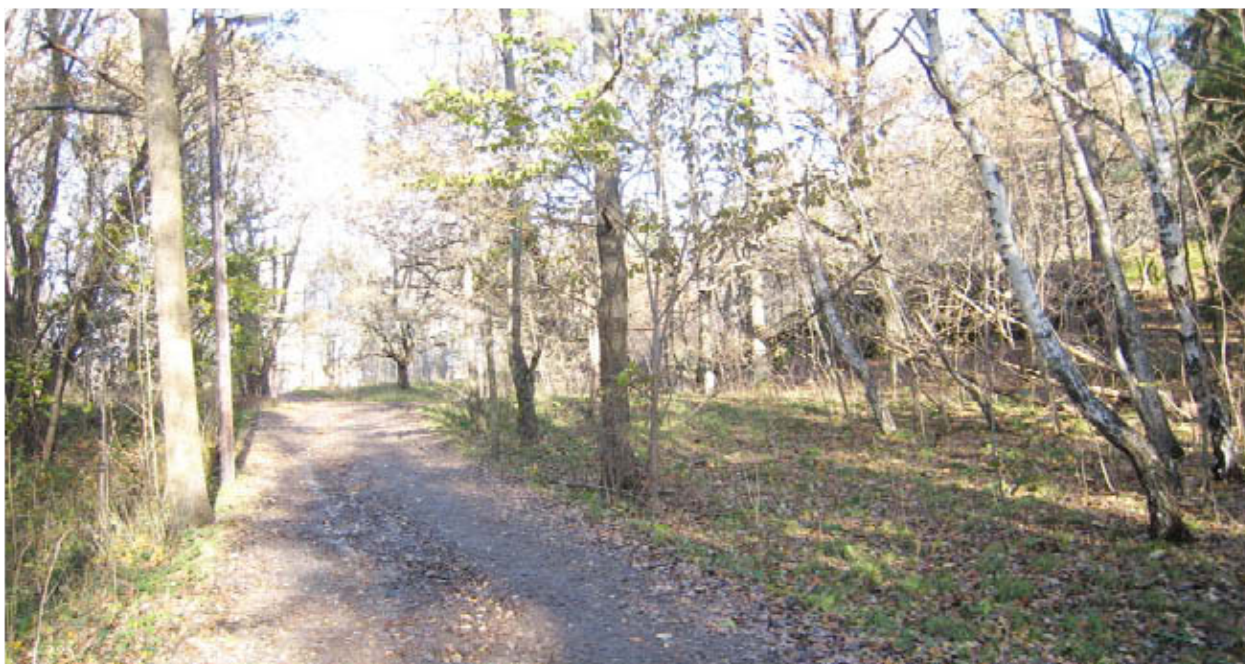
Först när bergfoten följde en mera rak linje rätades även väglinjen ut, men i denna punkt ändrade även bäcken sitt läge och rann diagonalt över ängen intill vägen för att berika promenaden med en ny upplevelse.

Av detta upplever man knappast något idag, trots att de naturliga komponenterna finns kvar, bortsett ifrån bäcken och ängen. Vägen är rak hela sträckan och bergets mäktighet döljs mycket av vegetationen. Istället för ängen finns en döljande vegetation på den forna ängsmarken. Denna ger dagens väg ett visuellt skydd mot den påträngande bebyggelsen.

Vägen skulle få ökad betydelse för upplevelsen av det innehållsrika landskapet om man återställde den forna dragningen.

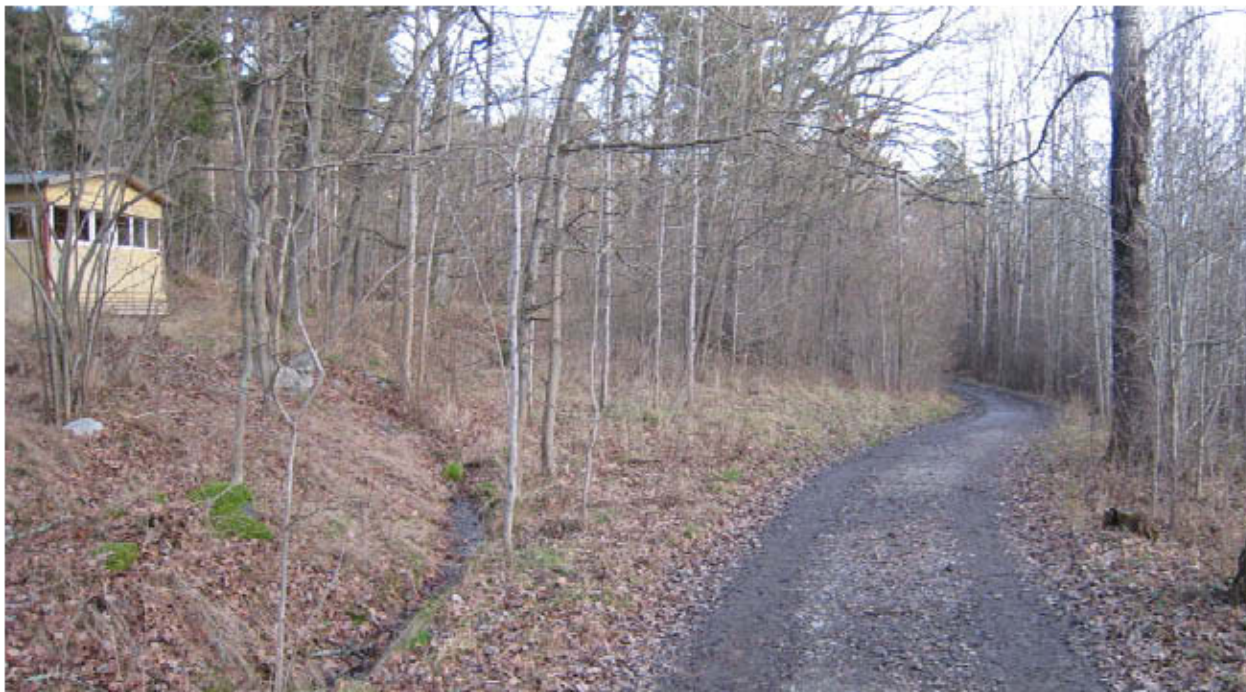
Vägbanken som jag beskrev i stycket ovan kan följas in i dalgången i en sträckning som följer den norra sidan, inte den södra sidan av öppningen, vilket inte utesluter den senare dragningen vid kartans tillkomst.

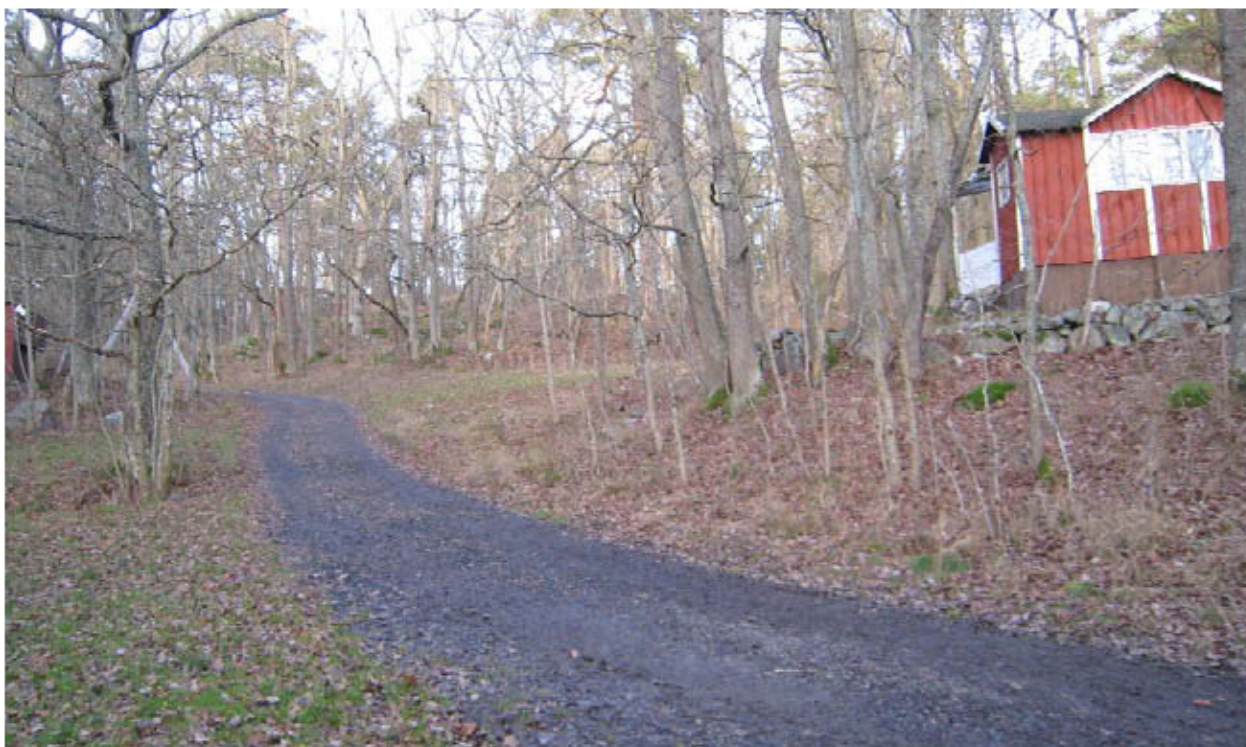
För vägens fortsättning gäller samma princip som för den ovan beskrivna, att den följt släntfoten istället för den rationella linje den har idag. Denna väg redovisas inte som promenadväg i "Skuru Promenader 1792", men borde ha funnits som en ekonomisk väg för skötseln av området.

På flera vägar, även på en del av de "Promenader" har grusbeläggningen ersatts med oljegrus.

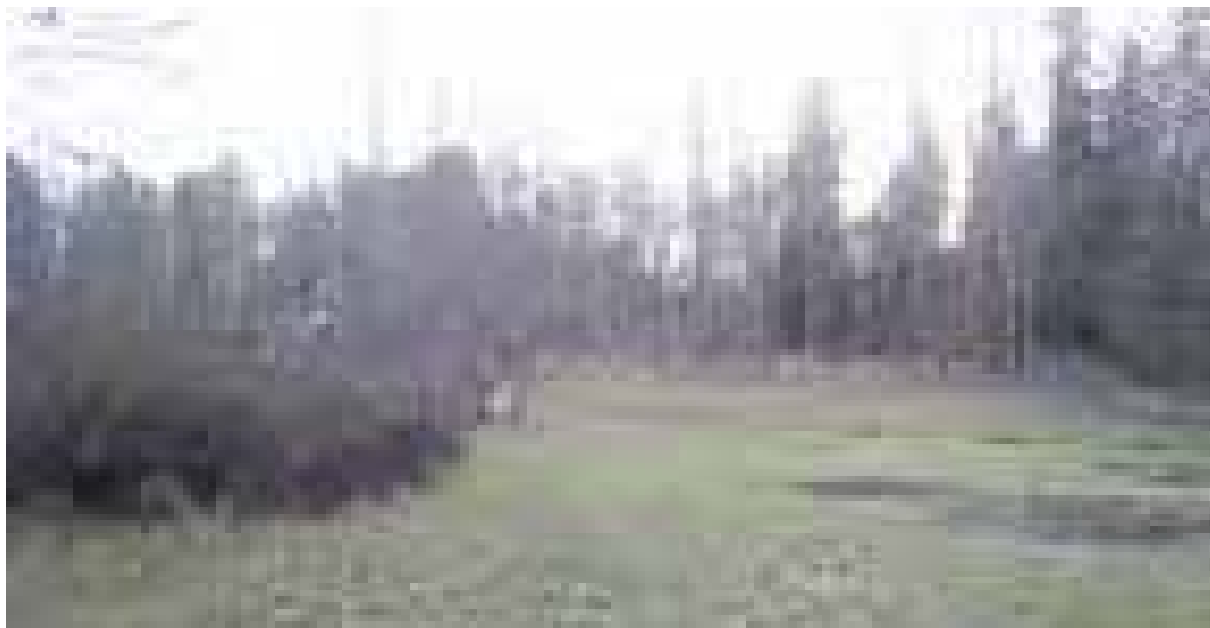
Genom rätning av väglinjen har innehållet hos den gamla vägen - ofta skiftande blickpunkter - väsentligt förenklats. Därvid skall beaktas att hela dalgången redovisats som icke skogklädd mark med undantag för några impediment som ligger spridda i området. Vid den gemensamma promenaden uppmärksammade Magnus Olausson att dessa inte var övertäckta med jord, så som var brukligt i tidiga landskapsparker.

Dalgången är idag allt annat än öppen. Bebyggelsen förstör den viktiga känslan av en avskild fridfull öppen äng i en uttrycksfull omgivning. Dessutom är stora delar beväxta med tät sly som tillsammans med byggnaderna bildar barriärer mellan de ursprungliga sammanhängande öppna rummen som kunde upplevas från de promenadvägar som redovisas på kartan från 1792.

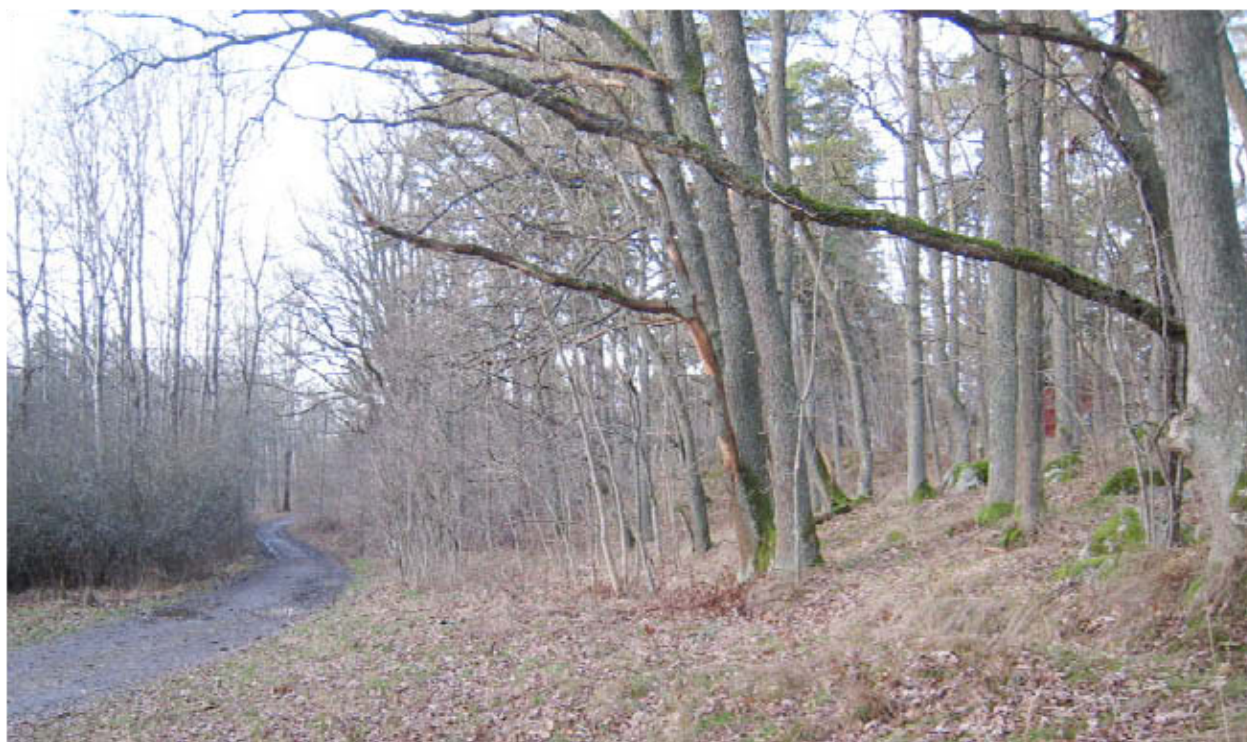
I stället för en ljus och öppen dalgång möter man snarare en något dystert miljö. Även de viktiga bergformationerna döljs bakom hus och träd.

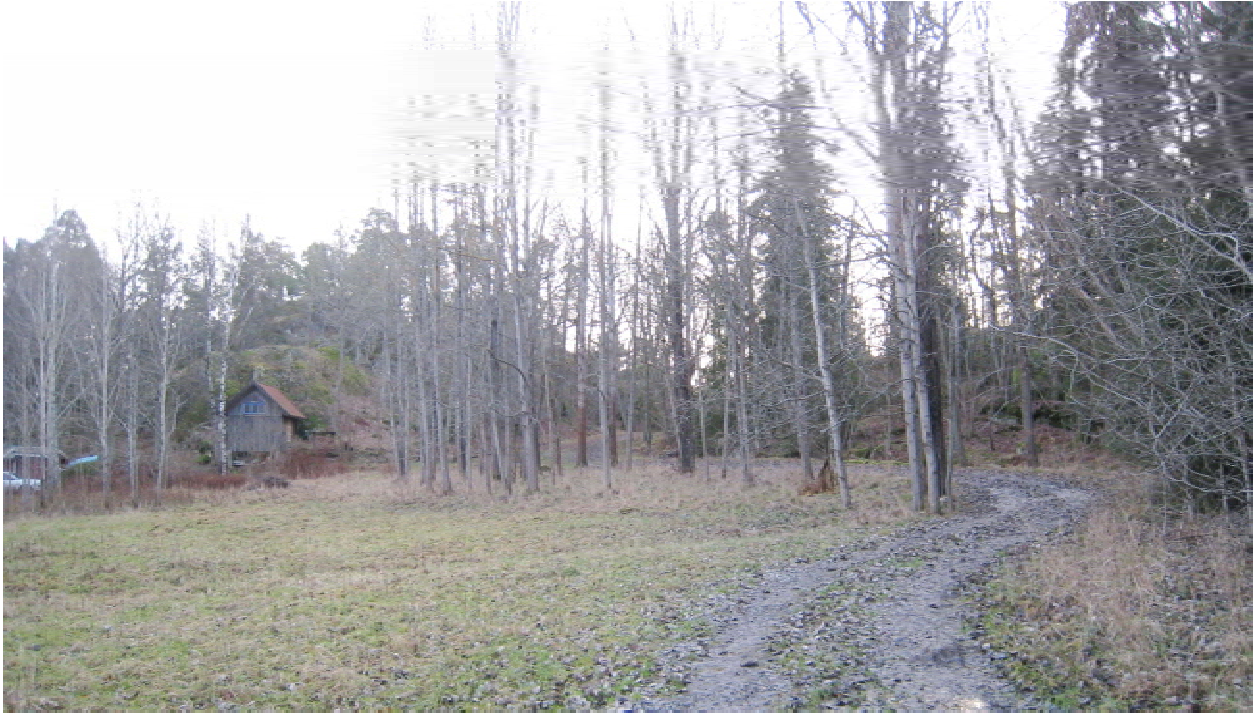
Den intrycksfulla öppningen till ravinen döljs idag av sly och delvis av stugor.

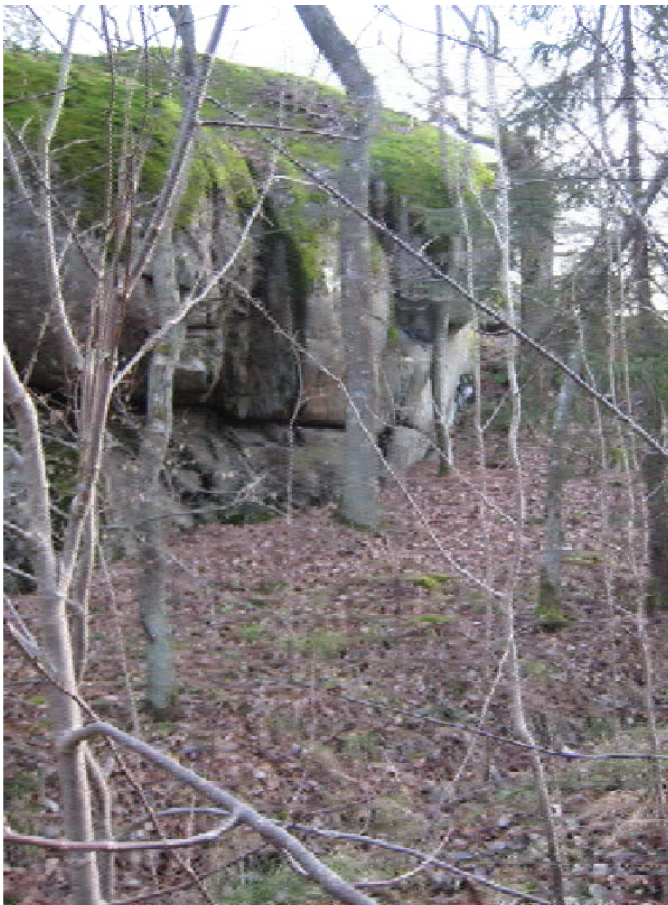
Vägen i ravinen är rak och ligger i mitten. för upplevelsen av bergets mäktighet låg den antagligen åtminstone sträckvis närmare väggen.

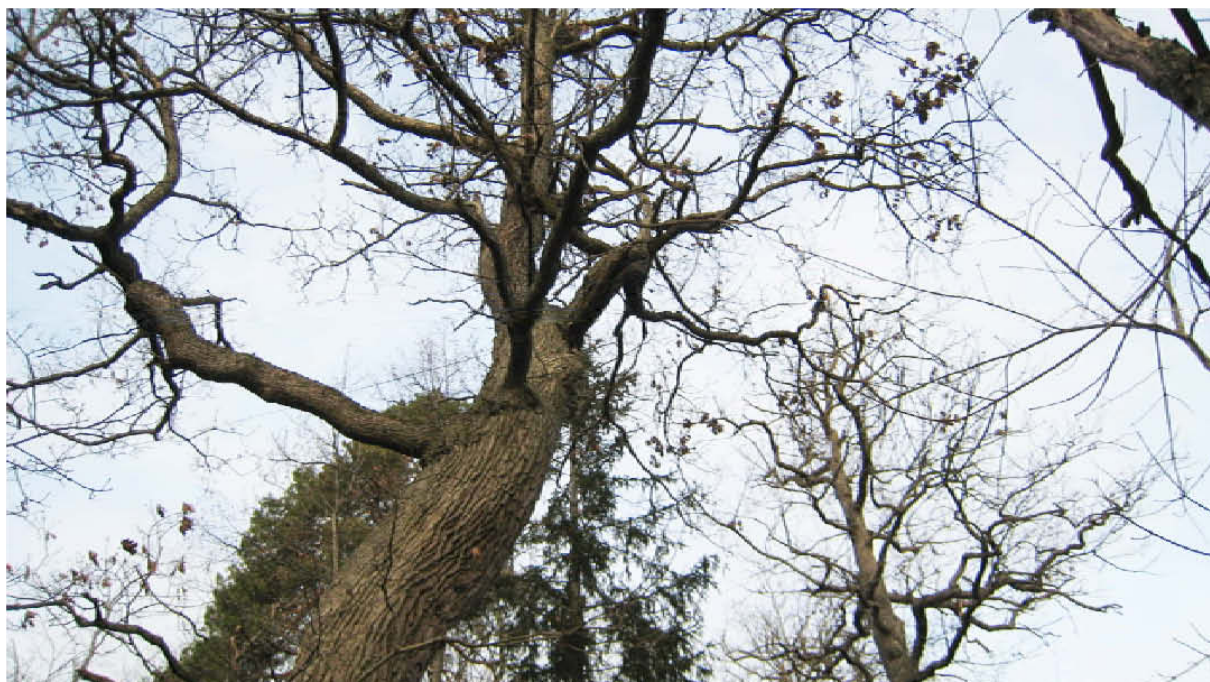
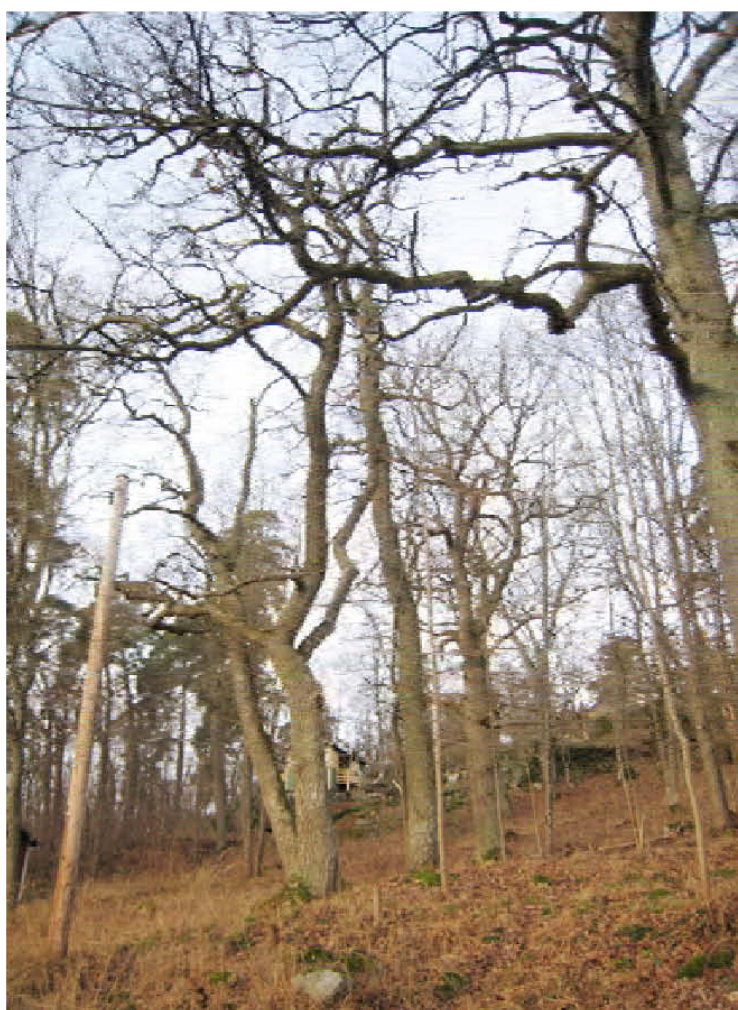
Den tidigare beskrivna ravinen med aha - upplevelsen har efter mitt första besök belastats med ytterligare en byggnad vid sitt slut. Även här förstör bebyggelsen den för promenaden viktiga känslan i övergången från en tung och närmast skrämmande natur till en ljus och den överraskande blicken över sjön och landskapet som omger denna.

Denna skulle man ha även idag - om inte gamla ekarna spärrade blicken. Vid närmare betraktelse observerar man att kronansatserna i ekarna är skadade - i en nivå som ligger under siktlinjen mot sjön och horisonten. Det kan röra sig om stormskador, men jag såg de bara i bergets södra sluttning och på samma höjd. Ska dorna förde mina tankar till ekarna på Nyckelviken som störde utsikten från övre salongen ut mot inloppet till Stockholm.

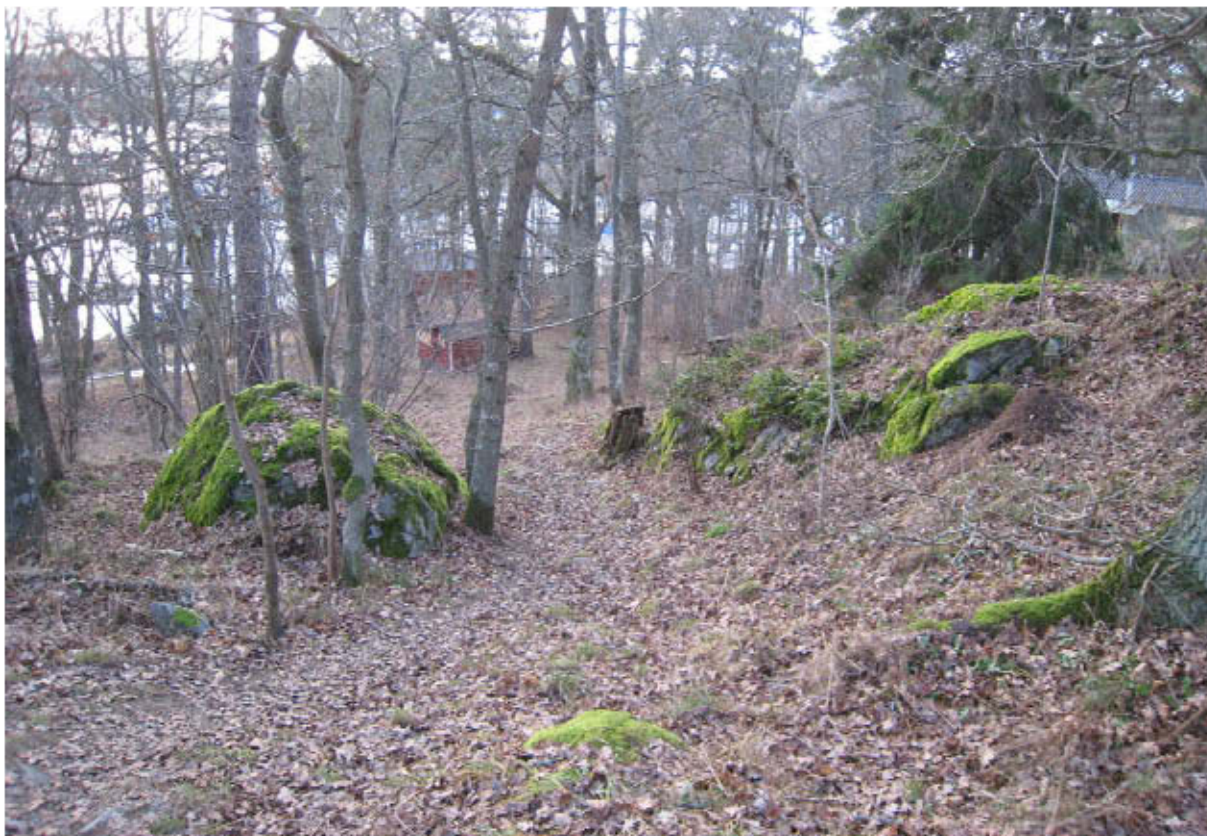
På stigen som leder brant ner i den södra sluttningen ligger den strax efter krönet mellan bergvägg och ett stort block som båda uppvisar spräckta ytor mot stigen. Magnus Olausson vill inte utesluta att öppningen för stigen är anlagd.
